## APARTAT A. Estudi i diagnòstic dels elements patrimonials que restaurarà l'equip de pedra seca durant la campanya 2021 (17/07/2021)

## APARTAT B. Replanteig i memòria d'intervenció relativa als treballs de conservació de la campanya 2021, del 13/09 al 08/10/21 (17/03/2022)

| Motiu de la intervenció | |
|---|---|
| Marc general | Programa integral de conservació, estudi i valorització de la Farga del Madriu (F1) |

| Referències bibliogràfiques memòria | | | |
|---|---|---|---|
| Títol | Memòria relativa als treballs de conservació de la primera campanya de conservació, estudi i valorització de la Farga del Madriu (13/09 al 08/10/21) | | |

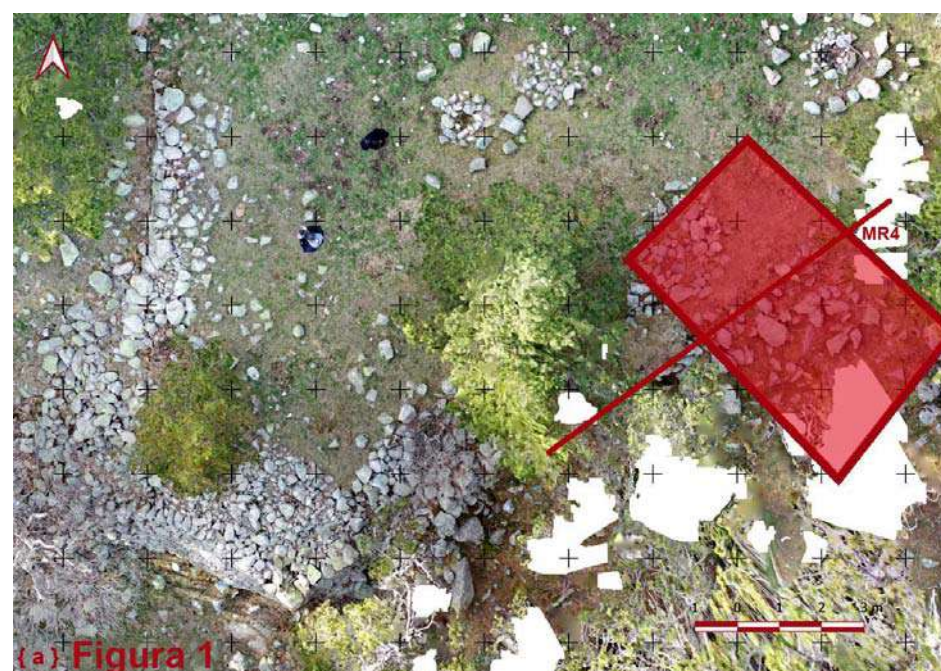
Malgrat que només es conserva parcialment en la porció central de l'MR4, es confirma l'existència d'un coronament de doble cara a la part superior del mur del basament. Aquesta part aèria no és un afegit i, a priori, la seva construcció, solidària del mur del basament, és coetània de l'aixecament del mur de contenció (parament sud-est). La cara oposada (nord-oest) s'eleva per damunt del nivell de la plataforma formant un muret. La

seva base marca la cota que resseguia el sòl de la plataforma que conduïa l'aigua del canal d'alimentació del riu fins a la farga. Una vegada netejat l'estat de cobriment generat per la vegetació i l'aportació de sediments, la relació entre aquesta línia de força i el nivell superior del coronament preservat indica l'alçada d'aquest aixecament respecte a la plataforma (uns 45-50 cm; vegeu la figura 1).

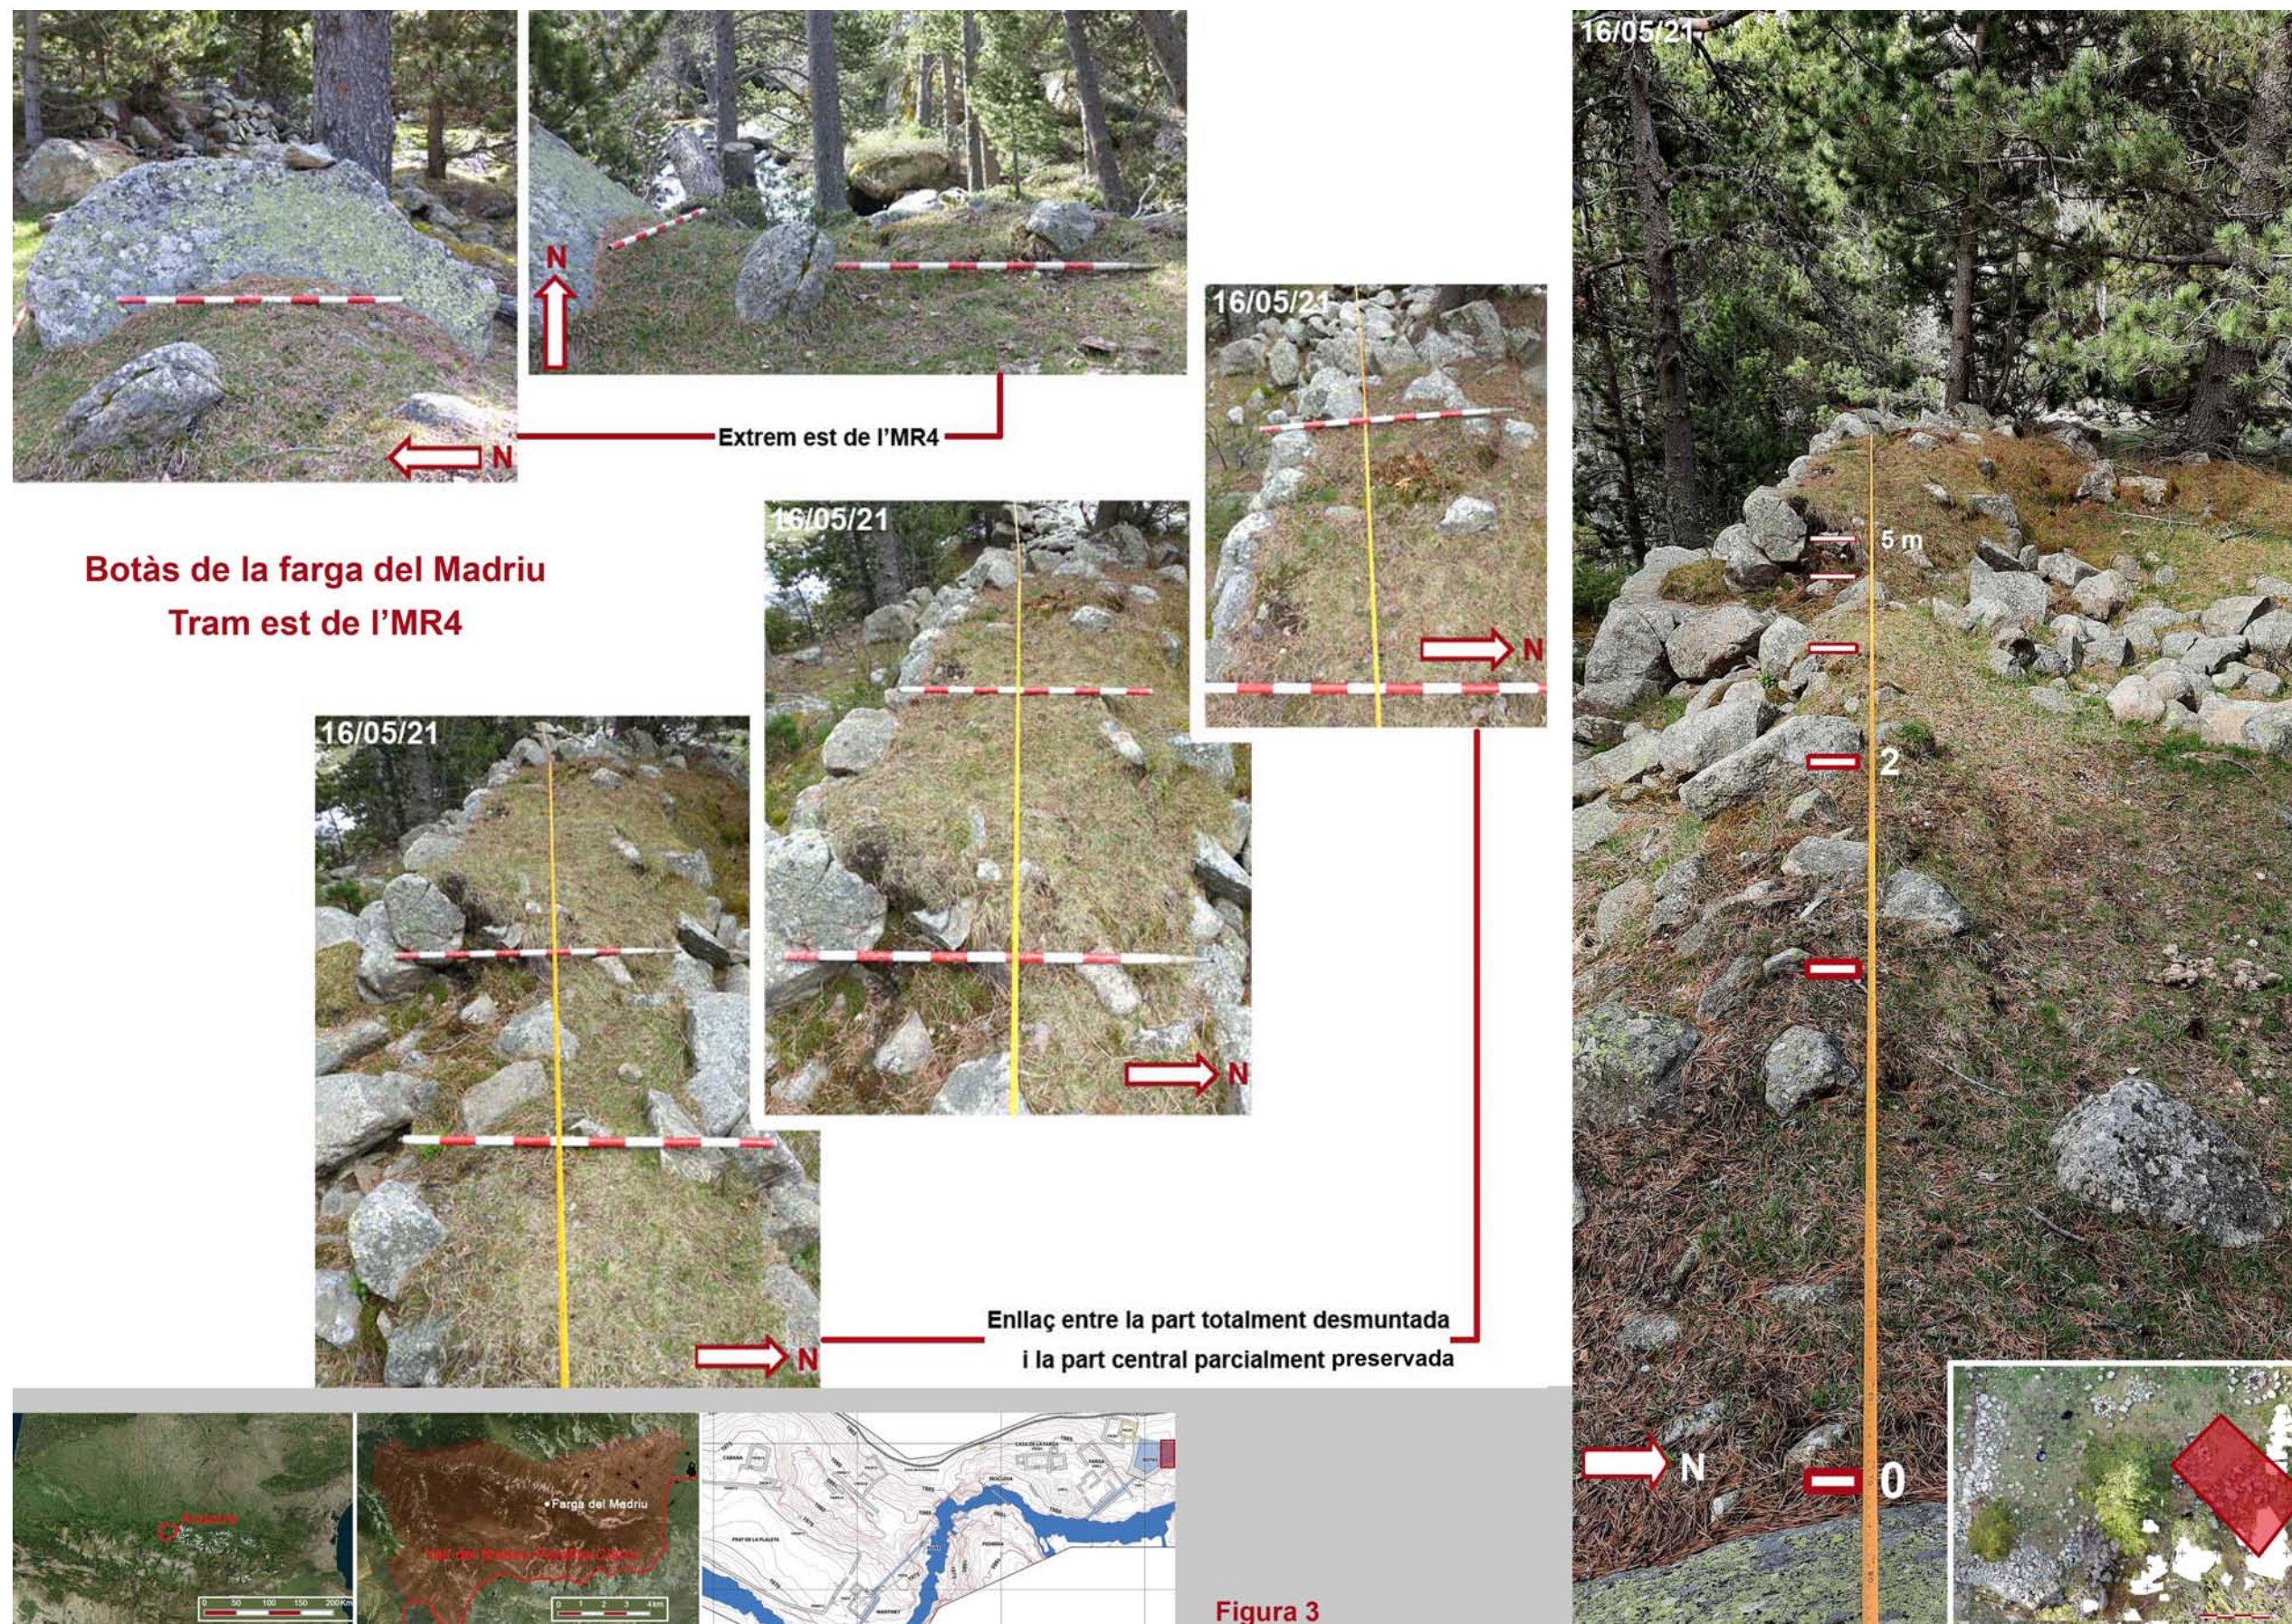
Figura 2  
 5

Pel que fa a l'alçada general de la construcció respecte del terreny, vist que es desconeix la potència de l'estrat d'enderroc, el mateix exercici pot servir per fixar l'eix superior del mur a partir del coronament. L'alçat volta els 140-150 cm, incloent-hi el gruix del coronament. Per tant, l'alçària documentada

dobla les previsions inicials i s'evidencia que l'adequació de l'espai no responia a un mer condicionament del terreny destinat a delimitar la plataforma i el camí cap la resclosa del riu, sinó que s'havia edificat una estructura amb unes dimensions considerables que formava part del mateix basament del botàs (fig. 2).

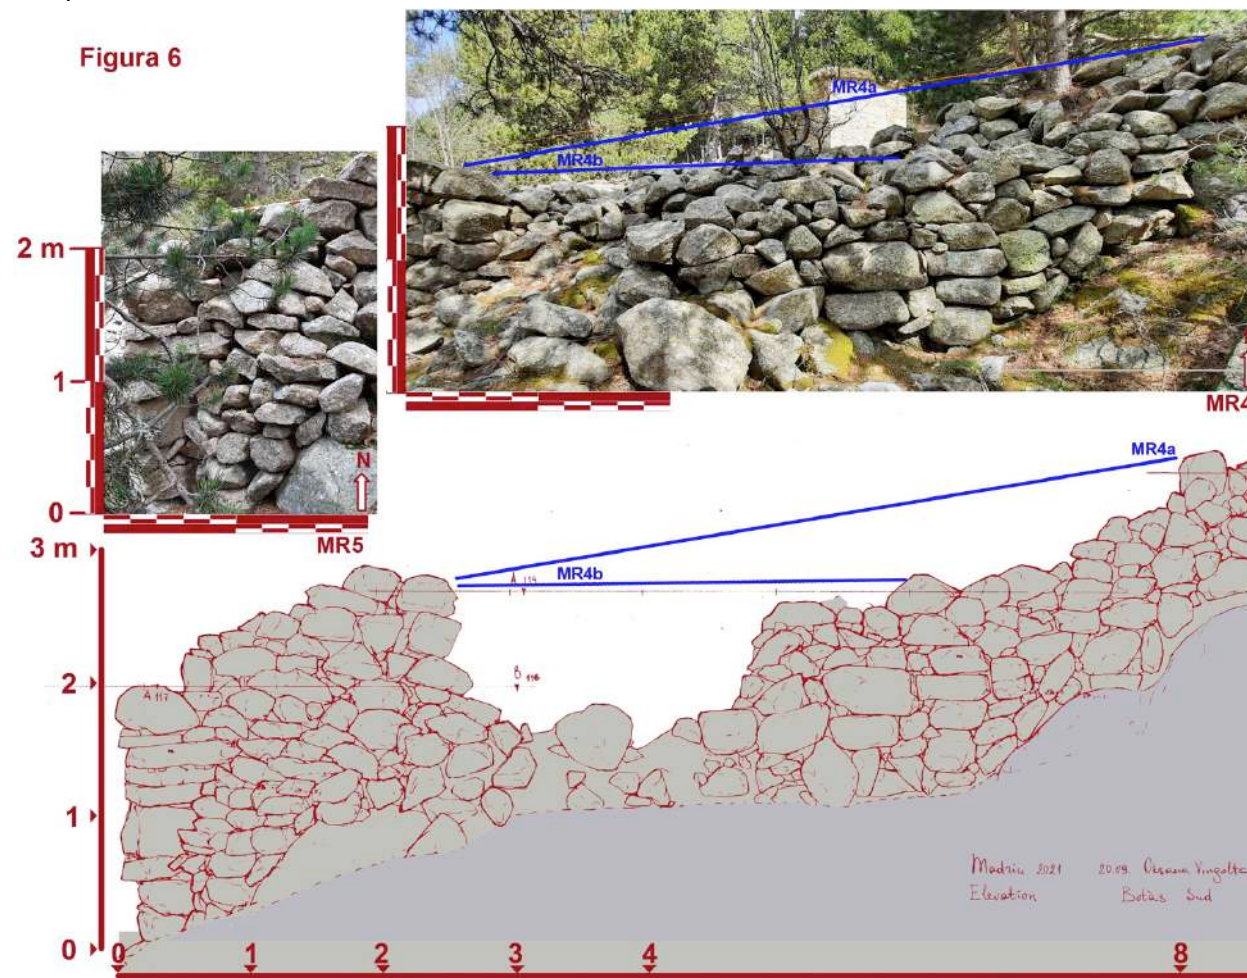
Figura 6

Constructivament, el segment oest de l'MR4 és diferent de l'anterior. L'estructura es desdobra i està formada per dues parets (MR4a i MR4b), d'alçada desigual, adossades l'una contra l'altra (vegeu figura 5). D'est a oest, el coronament de la paret interna (MR4a), més alta que l'externa (MR4b), perllonga la banqueta superior de l'MR4 (segment { a }) i, gradualment, perd alçada per acabar amb una sola filera de pedres, anivellada amb el terra superior de la plataforma de l'antepara, formada pels darrers tres metres de la cara sud del basament del botàs (MR5). Malgrat que integra la mateixa façana del botàs (sud), aquest s'ha diferenciat de l'MR4 perquè la seva construcció és peculiar.

La base oest de l'MR5 marca un angle cap al sud respecte al pla general de l'MR4. Per sobre, progressivament, el parament es corba fins a alinear-se amb el pla de l'MR4. D'oest a est, el coronament s'inicia a l'angle sud-oest de l'avançada del botàs (MR6) i es perllonga fins a un apilament vertical de blocs que limiten amb la cara externa de l'MR4. Tret d'aquests blocs, força inestables, que cal valorar la possibilitat de preservar, *in situ* només s'ha de restaurar el coronament de l'MR5. Aquesta acció no ha d'incrementar l'alçada de l'estructura històrica.

Pel que fa a les alçades dels dos murs adossats que conformen el segment oest del botàs, el coronament de l'MR4a ha de resseguir l'eix en pendent marcat des de la part summital de la porció central del botàs fins a la pedra cantonera on s'inicia l'MR5. Pel que fa a l'MR4b, el seu nivell superior només és manté a l'est, uns 50 cm sota el nivell del mur anterior. Globalment, marca un pendent més suau que l'anterior i segueix una línia gairebé horitzontal cap a l'oest fins a atènyer la cota de l'MR5 (vegeu figura 6).

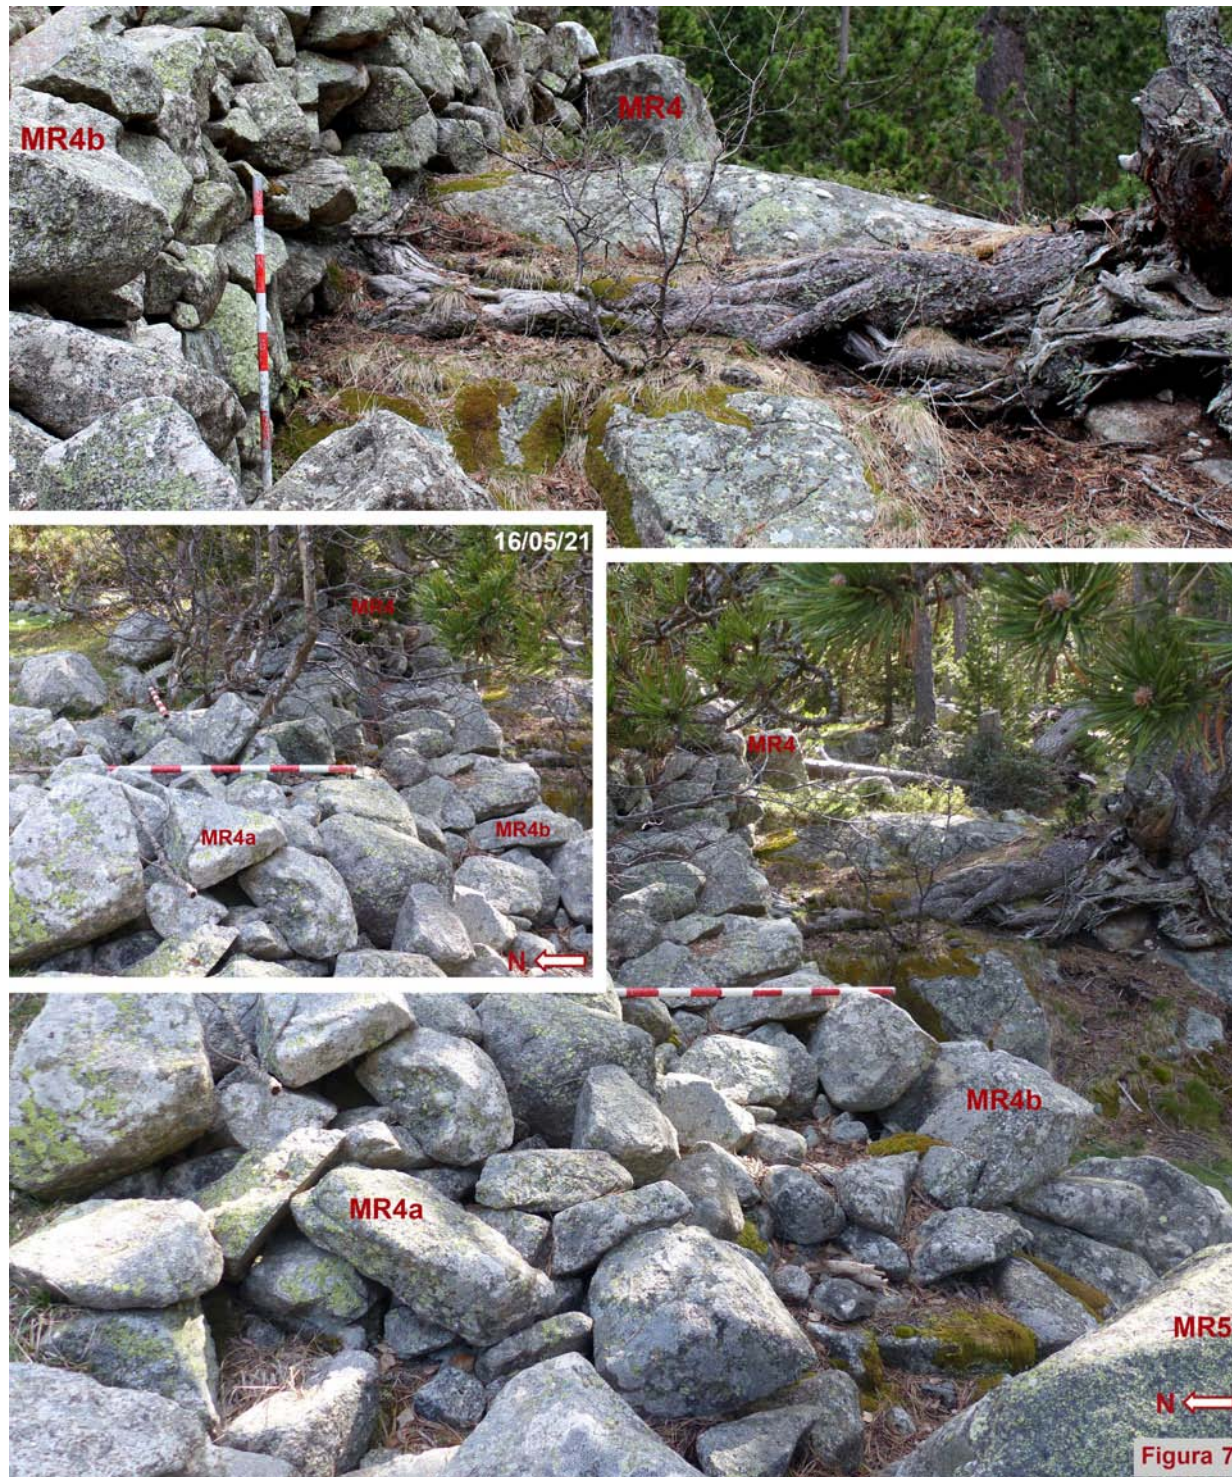
Pel que fa als capcers dels murs del segment { b }, a l'oest, l'MR4a i MR4b es lliuren a la part superior del basament de l'antepara, és a dir que en aquests punts els dos murs adossats i l'MR5 tenen la mateixa alçada. No passa el mateix a l'altre costat (vegeu figura 7). Els dos murs s'adossen a l'ample de la porció de l'MR4, que prové del segment { a }. En aquest lloc, la cara externa de l'MR4b queda alineada amb el pla de l'MR4.

En resum, la prolongació de l'MR5 serveix de referència per restituir l'alçària del costat de ponent de la llacuna { b } conformada pels dos murs adossats. A llevant, s'utilitza el nivell superior del coronament preservat del tram central de l'MR4 per a l'MR4a, mentre que per al contrafort s'utilitza la cota superior actual de l'MR4b (vegeu figures 4 i 6).

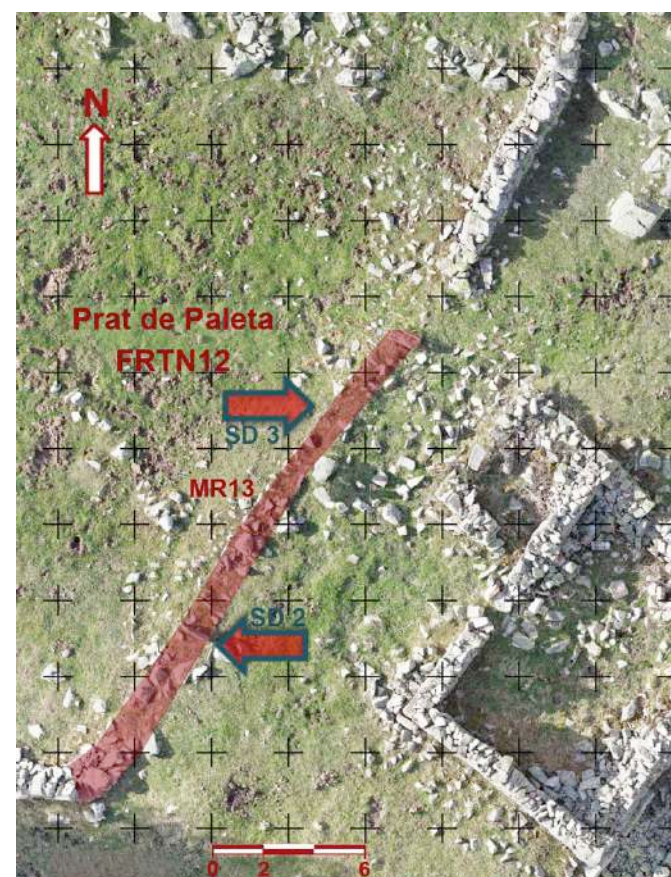
Figura 12

Prat de Paleta. Localització de l'MR13 i dels sondeigs 2 i 3

Amb els sondeigs 2 i 3 (SD2 i SD3, vegeu figura 12) s'evidencia que, segons els llocs, la part alta del tram del mur arrasat, on s'assentarà la restitució, aflora a uns 50 o 70 cm per sobre de la banquetta de fonamentació que queda soterrada (per a l'anàlisi detallada dels resultats dels sondeigs, vegeu la memòria arqueològica de la campanya 2021).

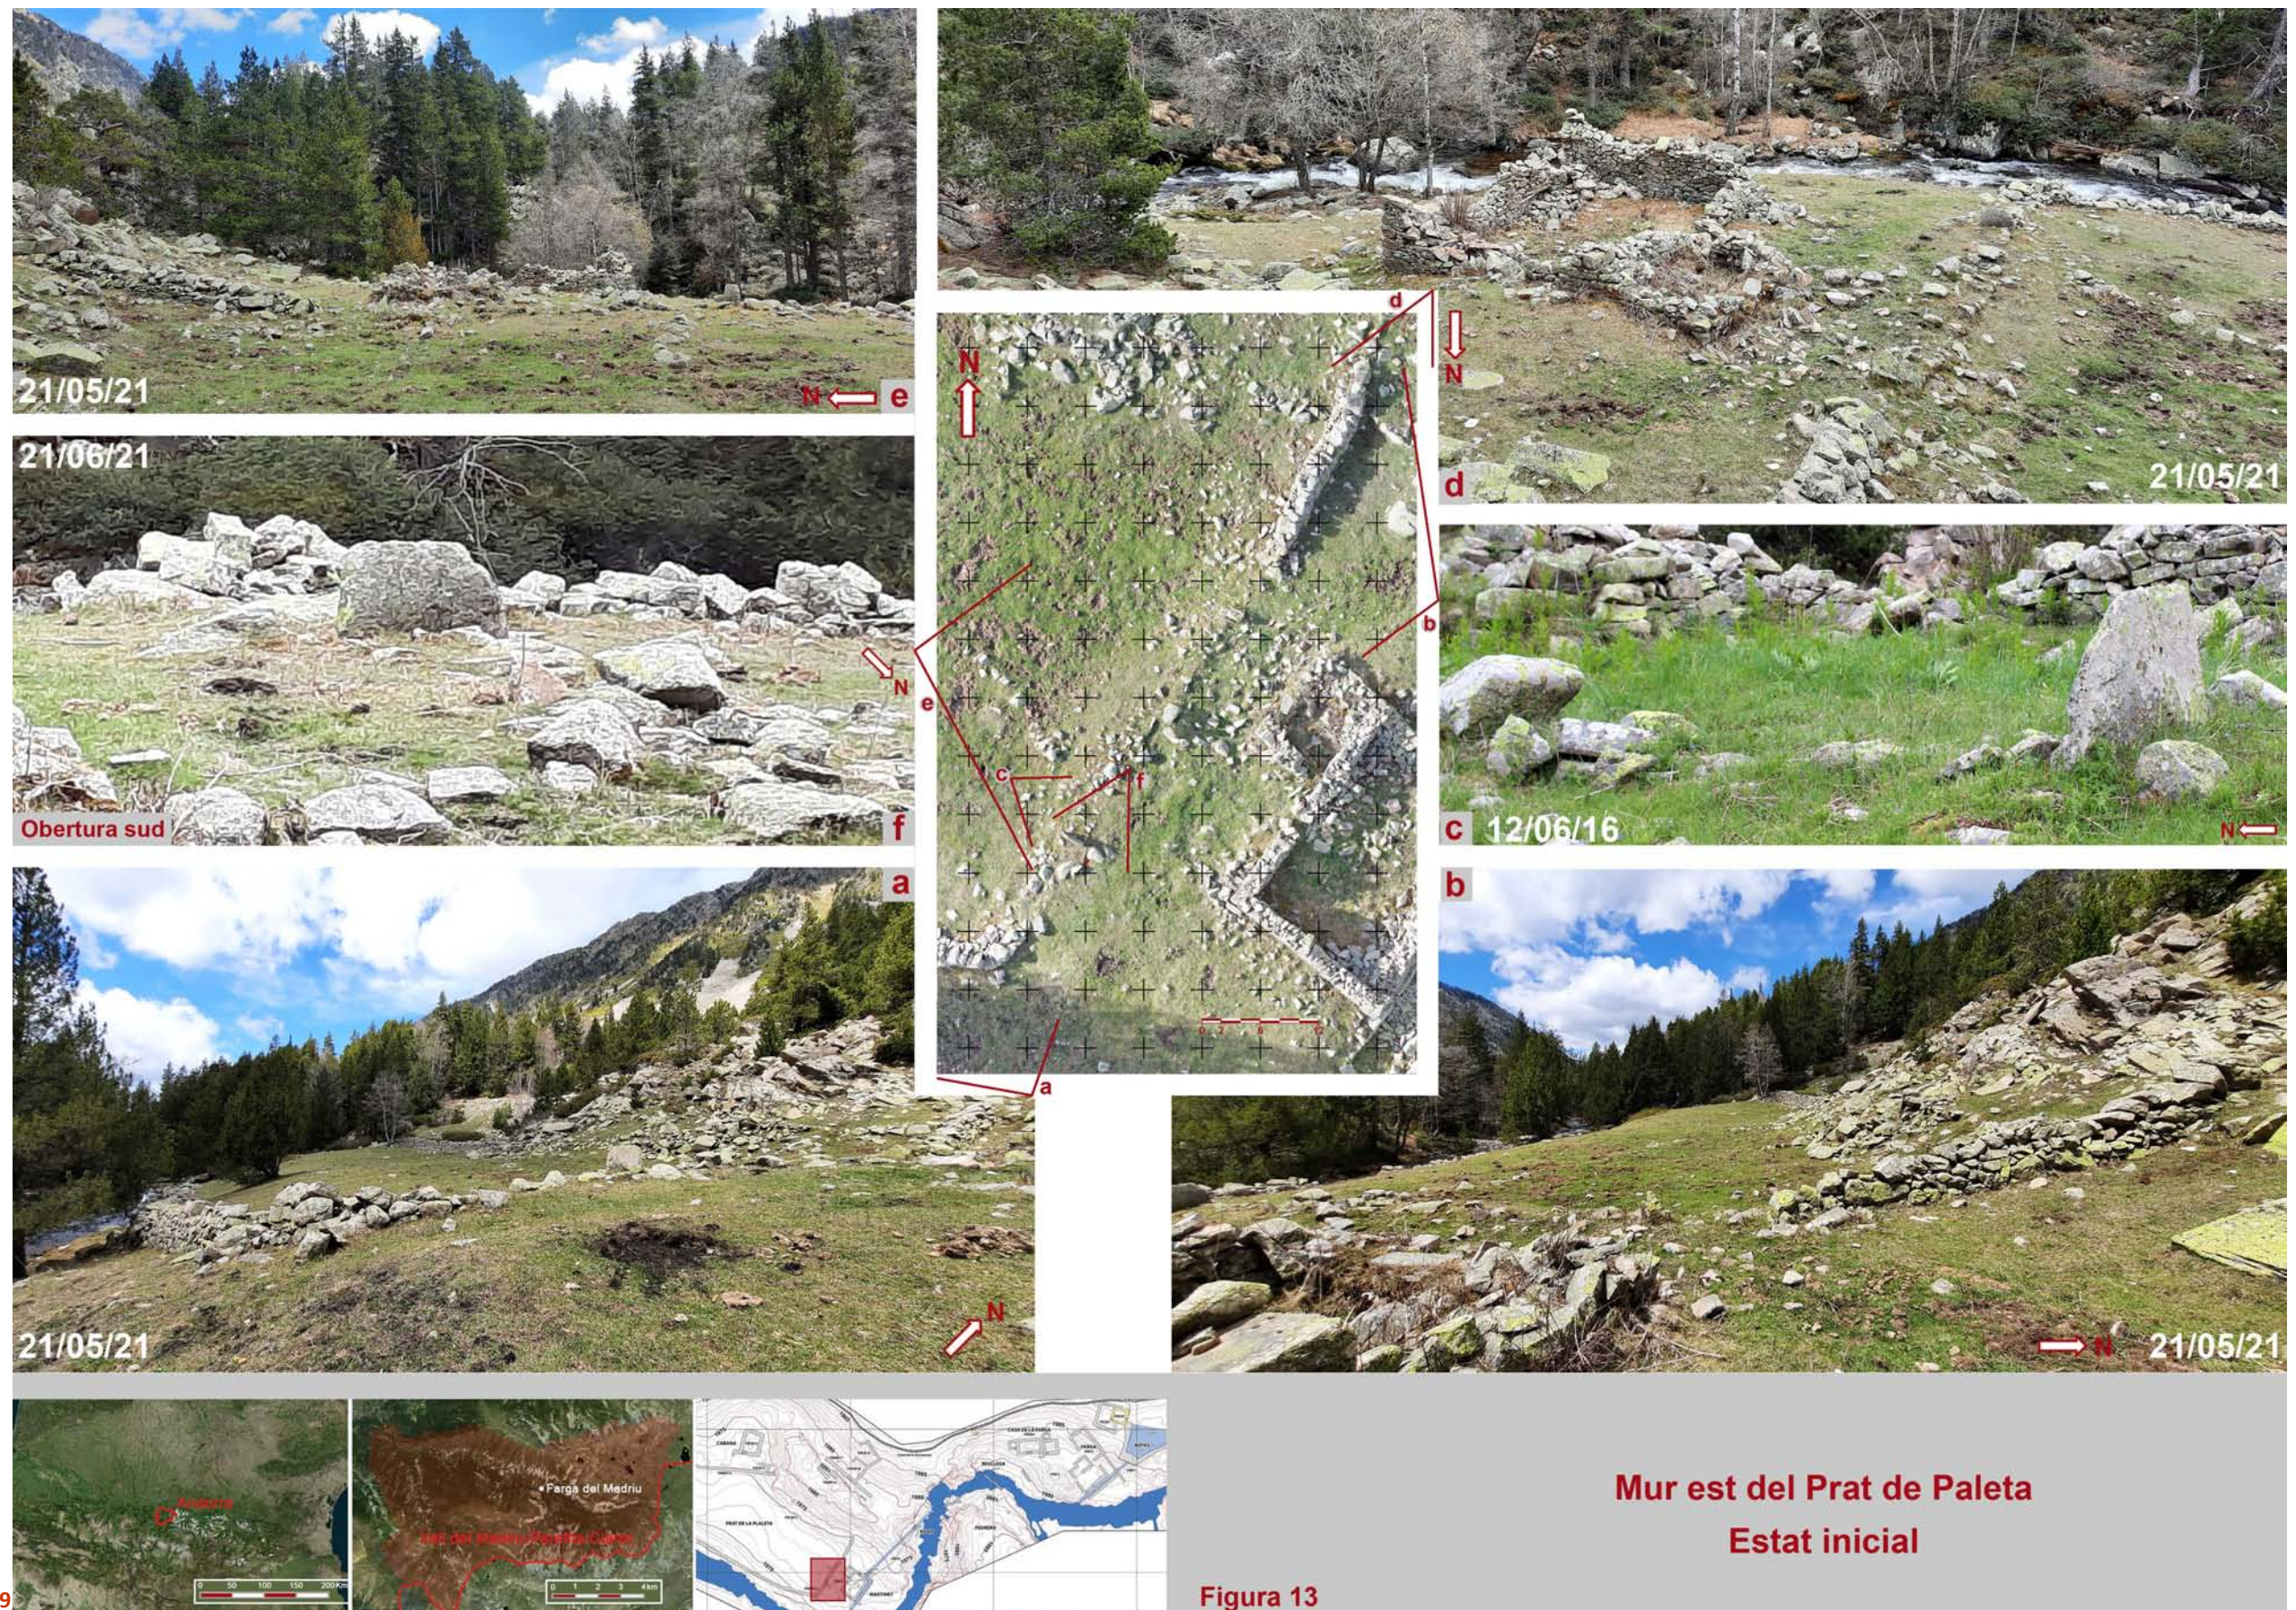
Figura 13

Els vestigis s'estenen gairebé en línia recta i a la part central hi ha la segona obertura delimitada per dos blocs de pedra. Només el monòlit nord es conserva al seu lloc; del brancal sud se'n té el testimoni gràcies a l'empremta que ha deixat en el sòl que limita amb les restes d'un paviment de pedra.

Tècnicament, els 15 metres de llarg de la paret (MR13) s'han de fer a doble cara mantenint una amplada que oscil·la entre 60 i 70 cm. L'alçària del recreixement, estimada a partir de la part alta dels brancals de pedra de les dues obertures, és d'uns 60 centímetres. Per restituir-ho, l'eix horitzontal entre ambdues pedres serveix per fixar el pla superior del coronament.

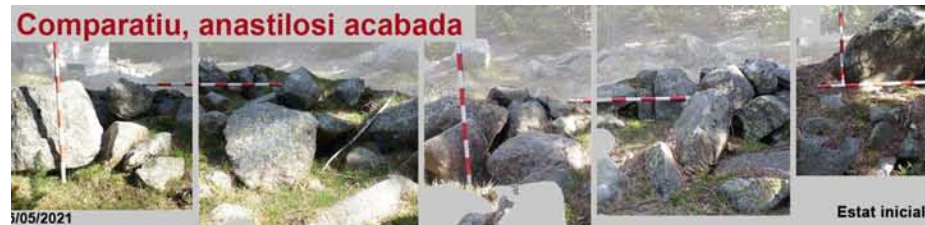
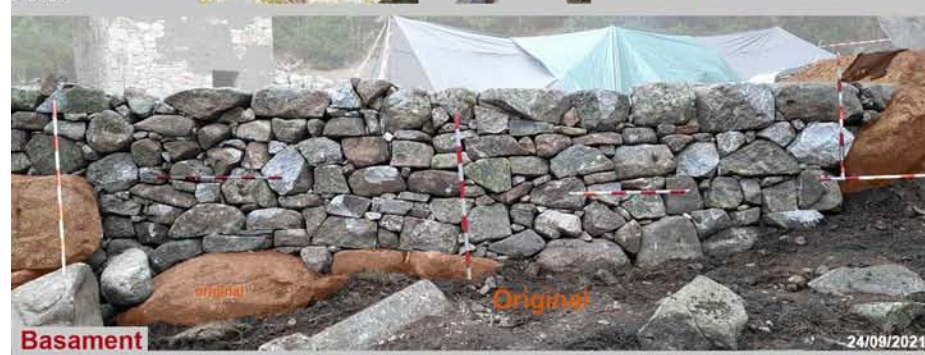
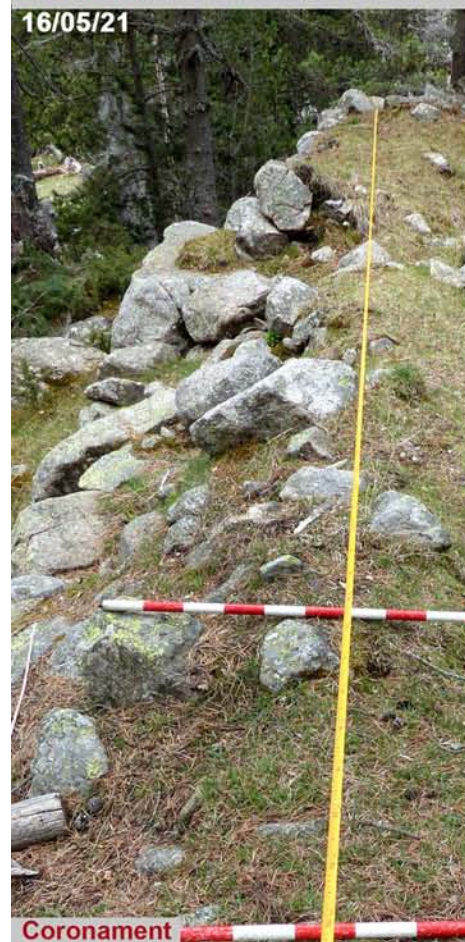
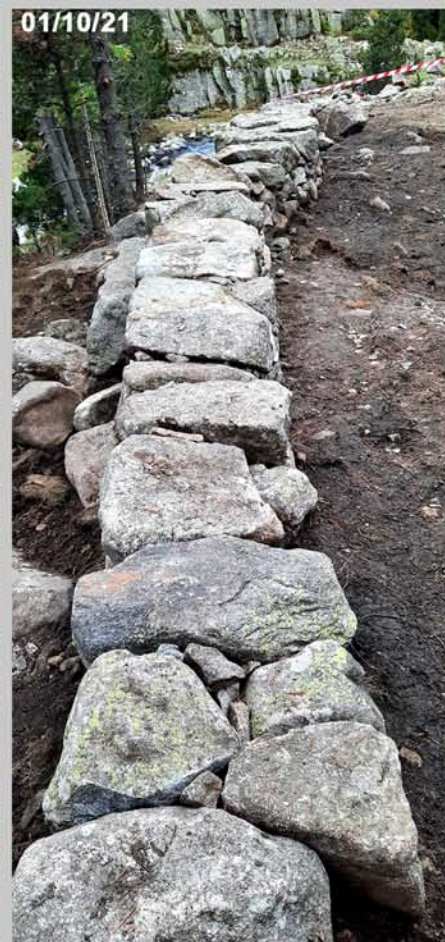
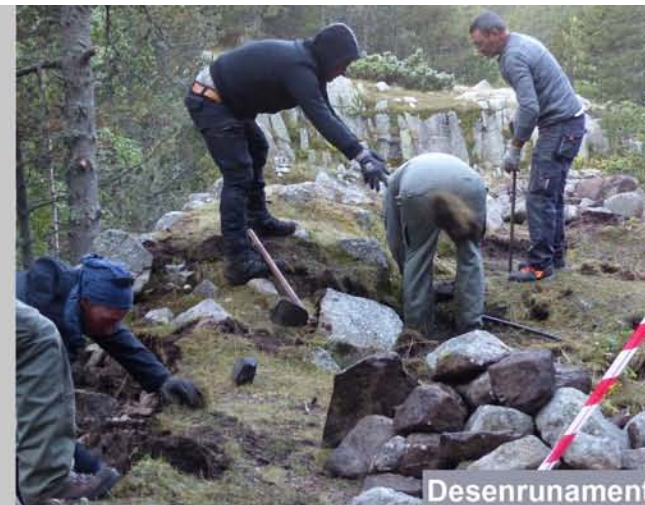
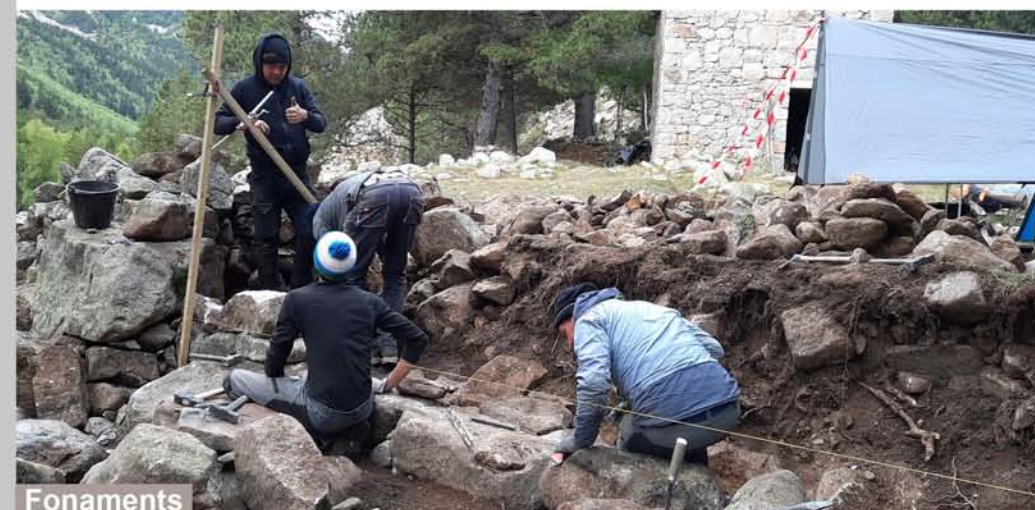
Figura 16

Segment est de l'MR4 del botàs  
 Treballs i estat final

Finalment, seguint el model original, l'acabat del mur de contenció es fa a doble cara, sobresortint uns 40 cm per sobre del nivell de la plataforma del botàs, i la part superior se segella amb una filera de pedres travesseres planes. Tal com s'havia previst, una part d'aquestes peces s'extreuen del sector localitzat al nord del camí de la Muntanya; per a la resta, s'utilitza el material lliurat pel jaciment.

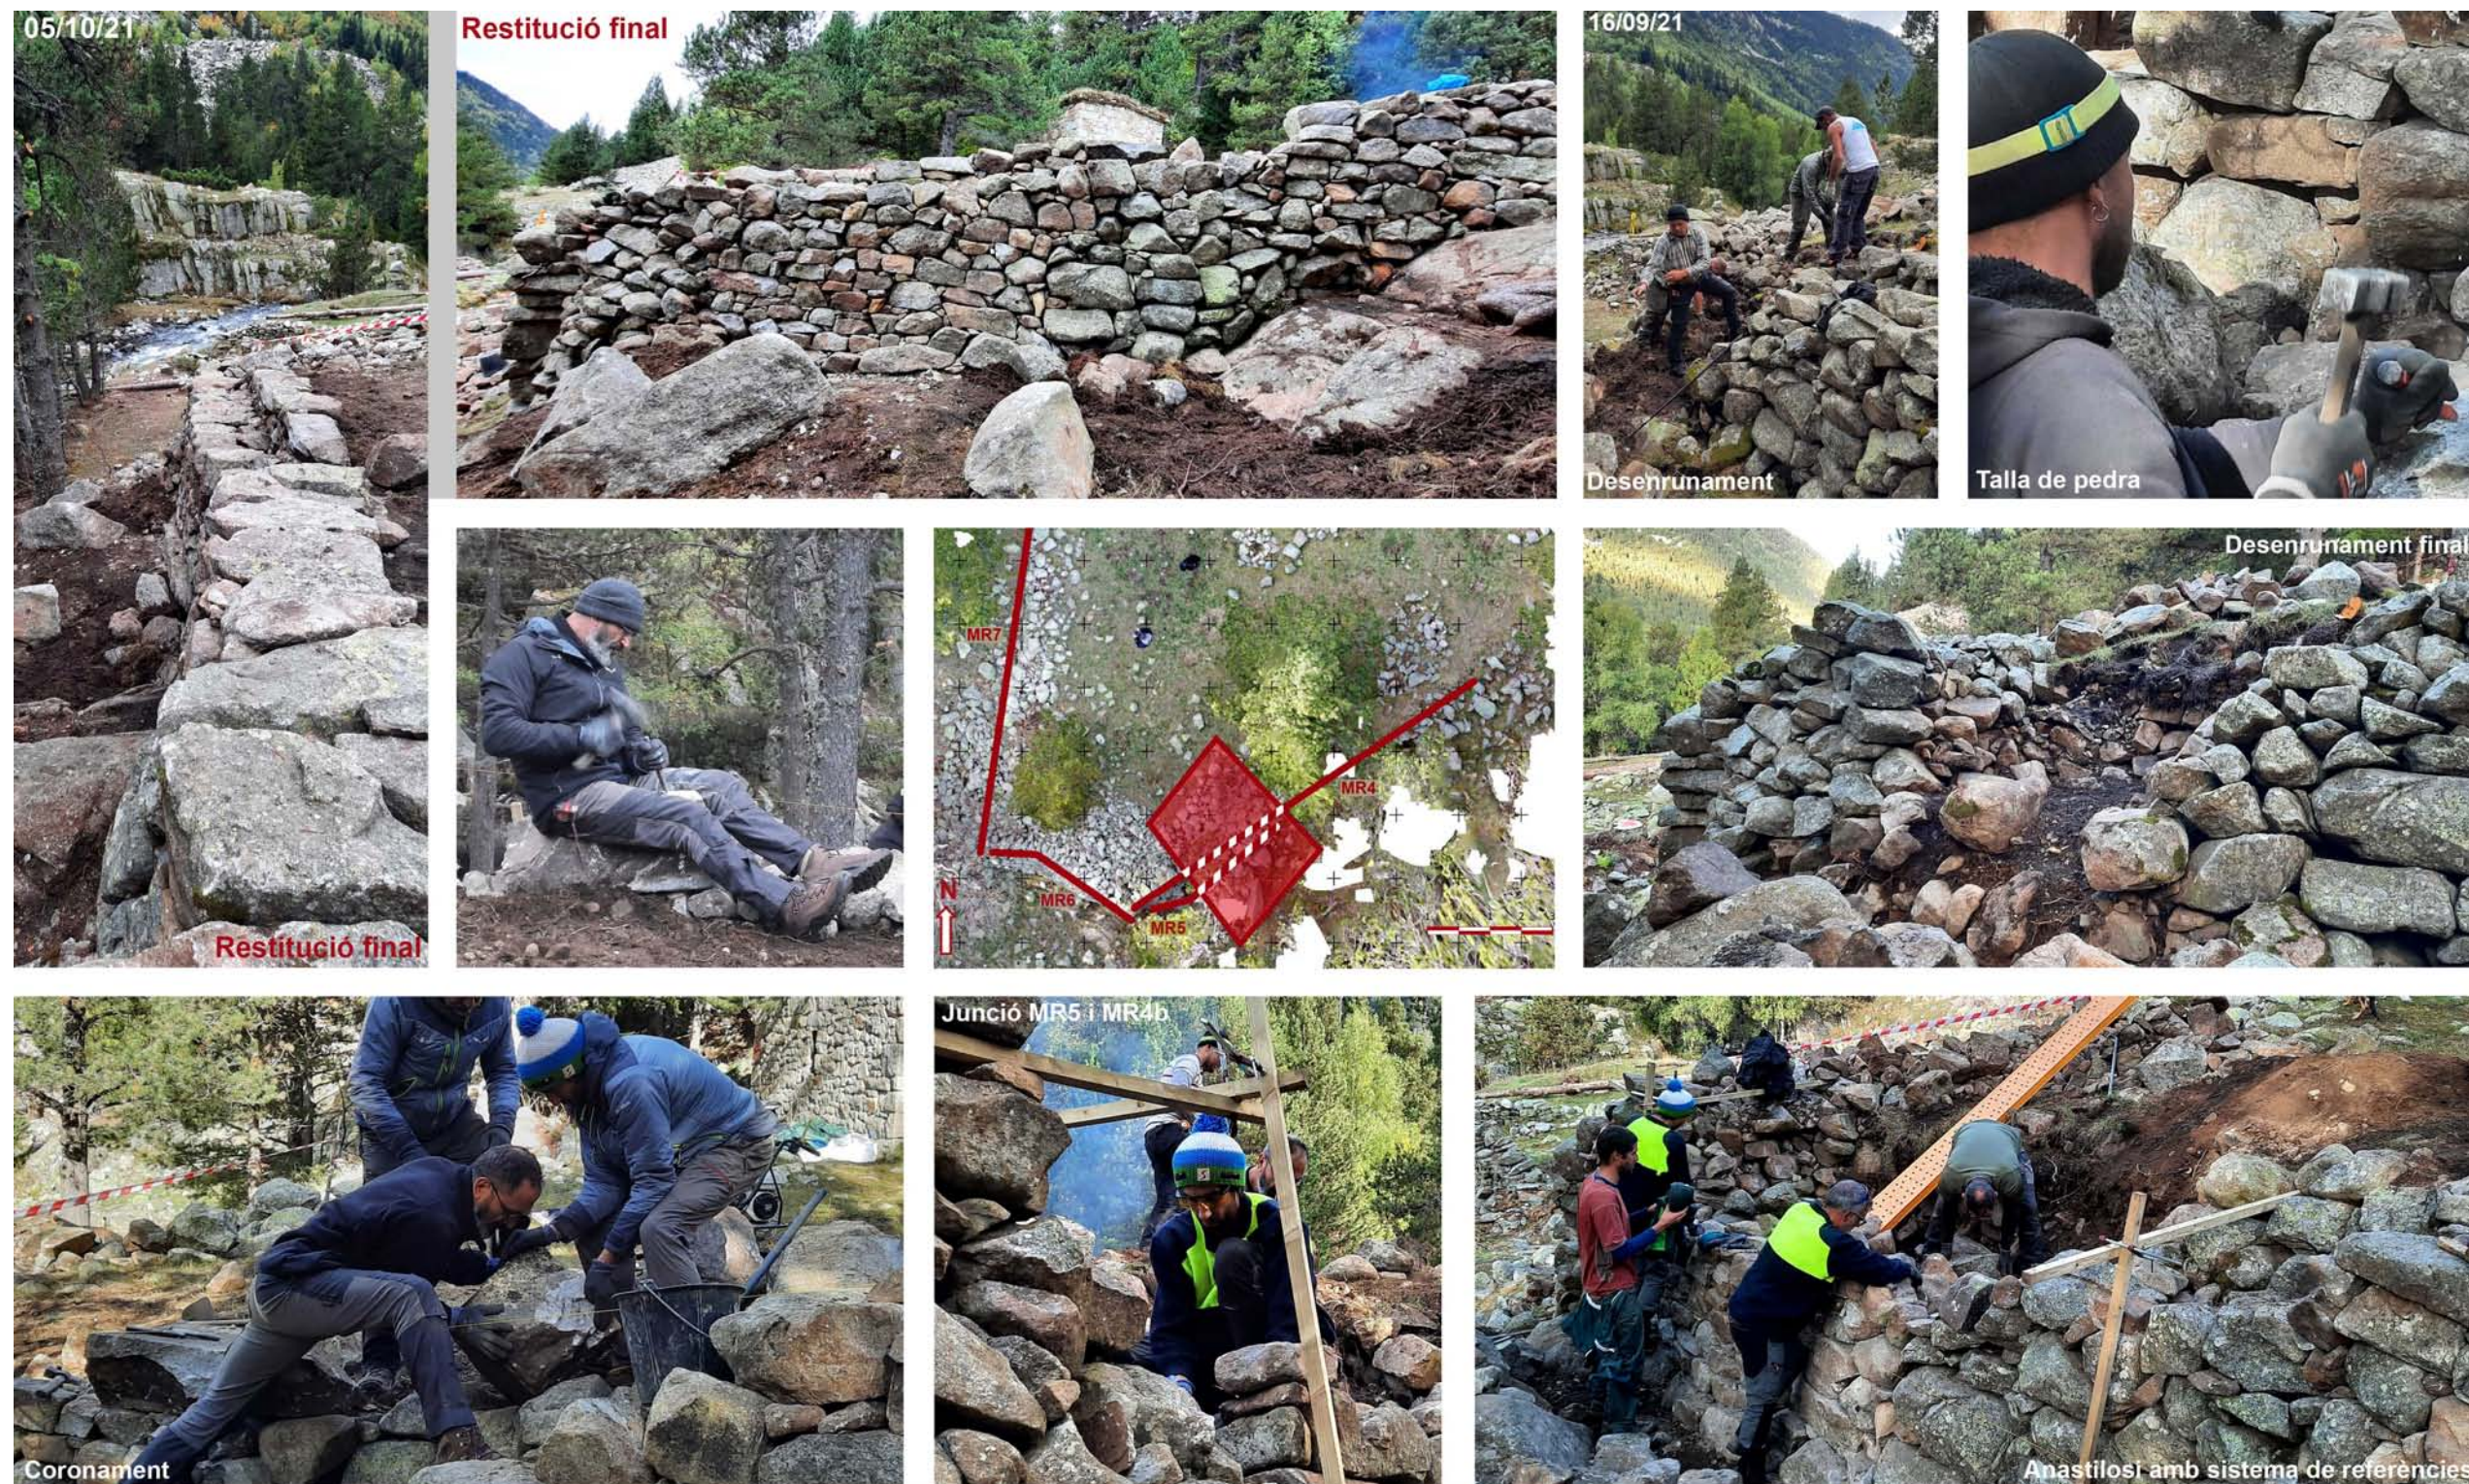
Figura 18

Segment oest de l'MR4 del botàs  
 Treballs i estat final

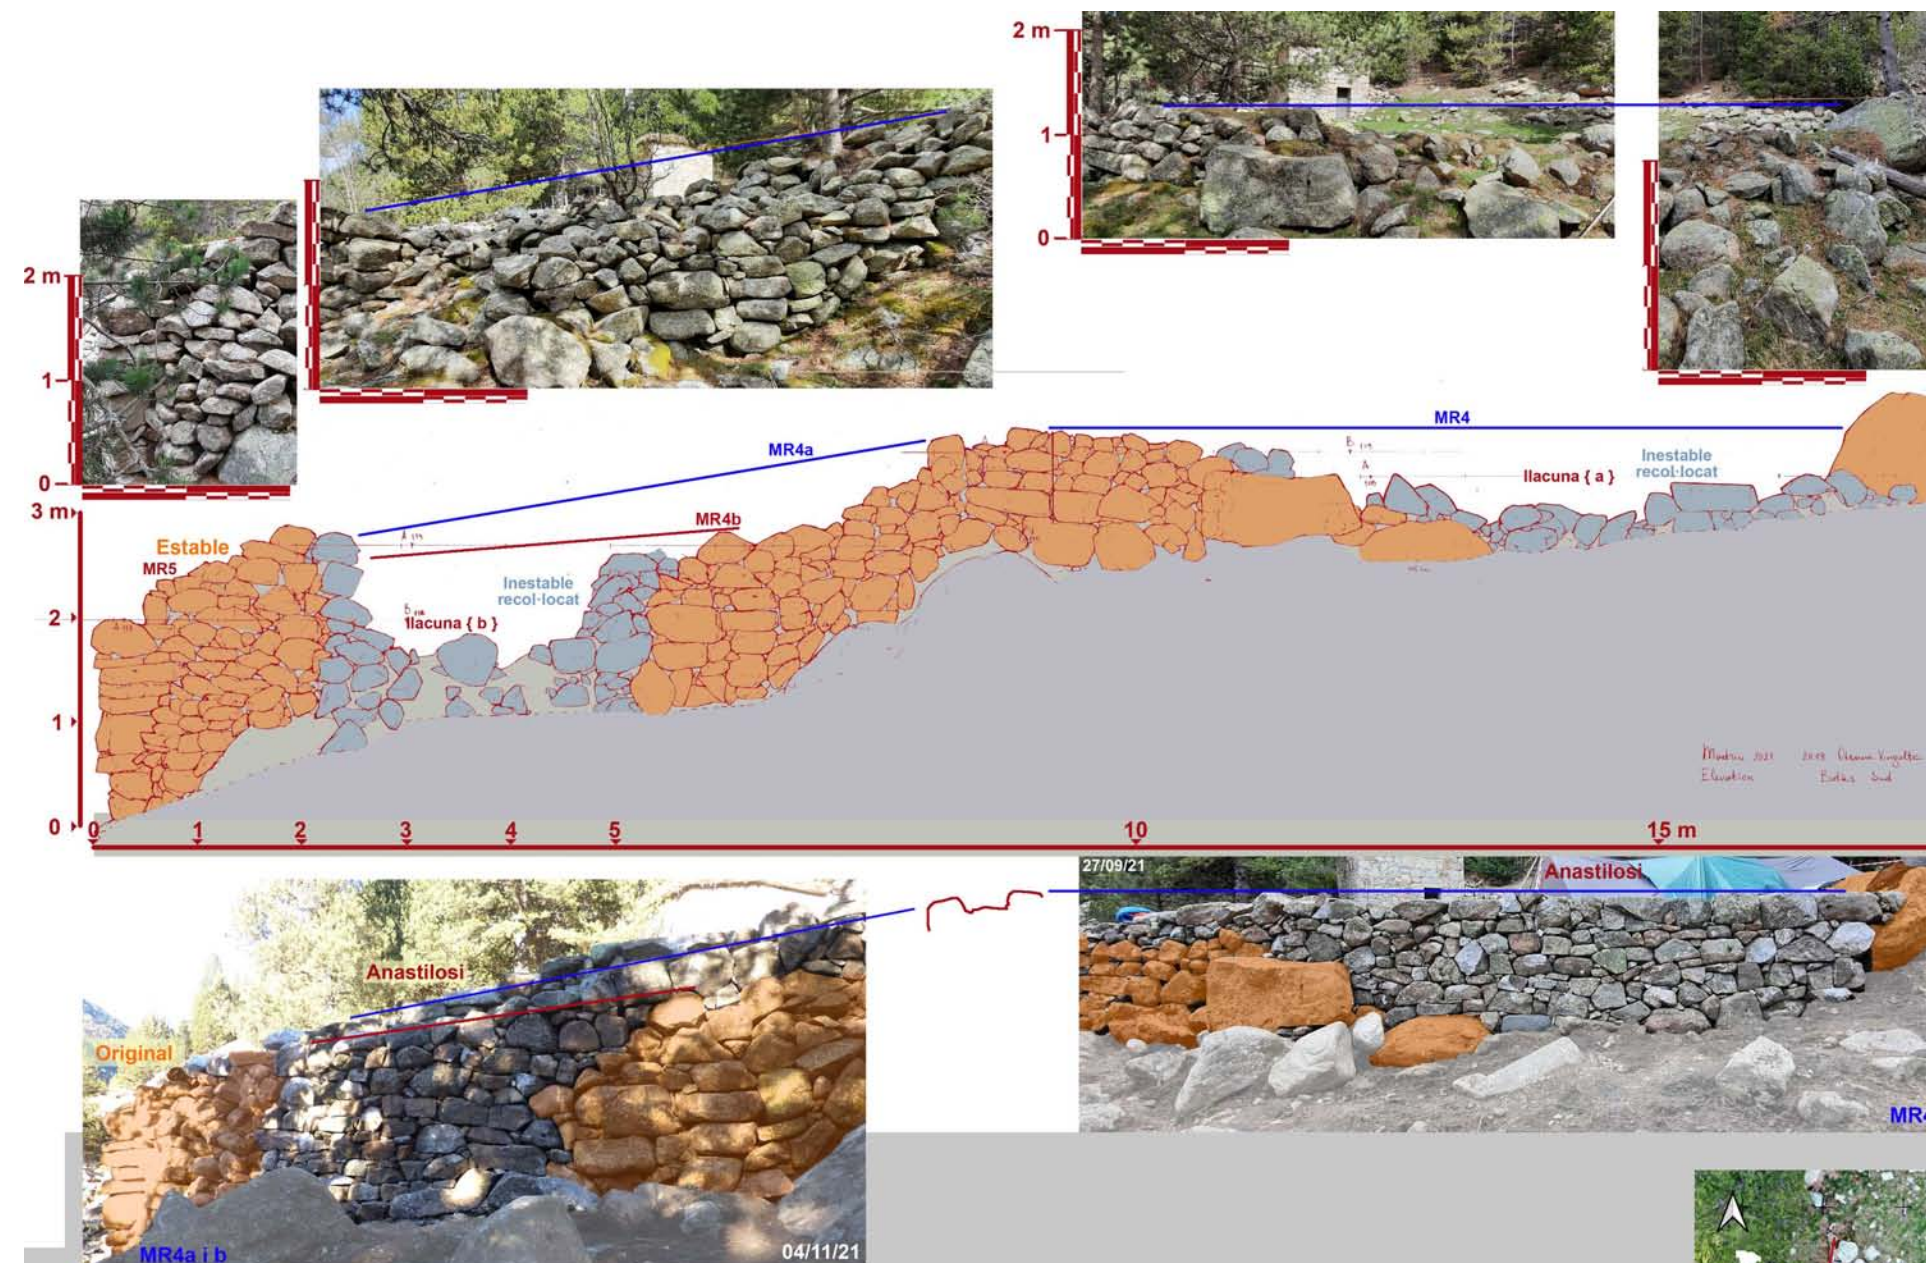
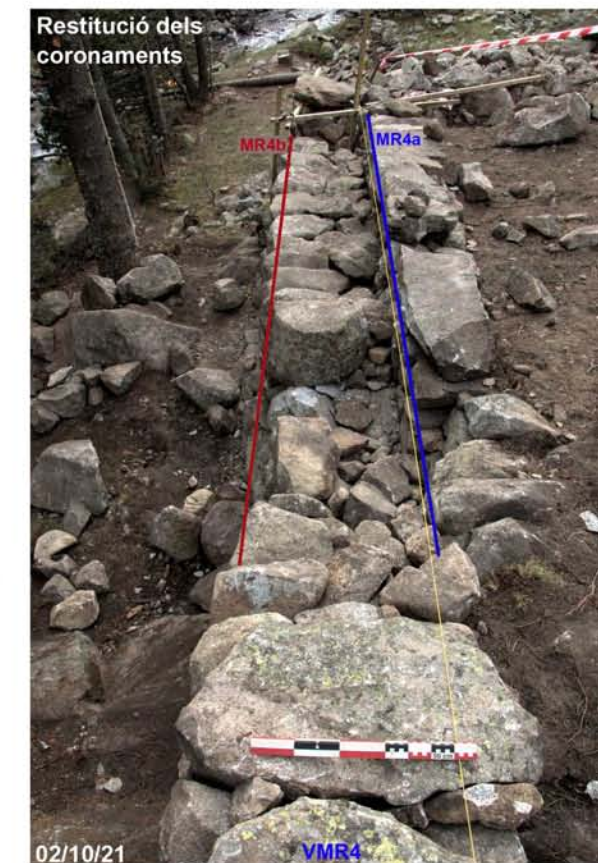
Figura 19

Basament del botàs (MR4)  
 Estat inicial, documentació i estat final
