## APARTAT A. Estudi i diagnòstic dels elements patrimonials que restaurarà l'equip de pedra seca durant la campanya 2021 (17/07/2021)

## APARTAT B. Replanteig i memòria d'intervenció relativa als treballs de conservació de la campanya 2021, del 13/09 al 08/10/21 (17/03/2022)

| Motiu de la intervenció | |
|---|---|
| Marc general | Programa integral de conservació, estudi i valorització de la Farga del Madriu (F1) |

| Referències bibliogràfiques memòria | | | |
|---|---|---|---|
| Títol | Memòria relativa als treballs de conservació de la primera campanya de conservació, estudi i valorització de la Farga del Madriu (13/09 al 08/10/21) | | |

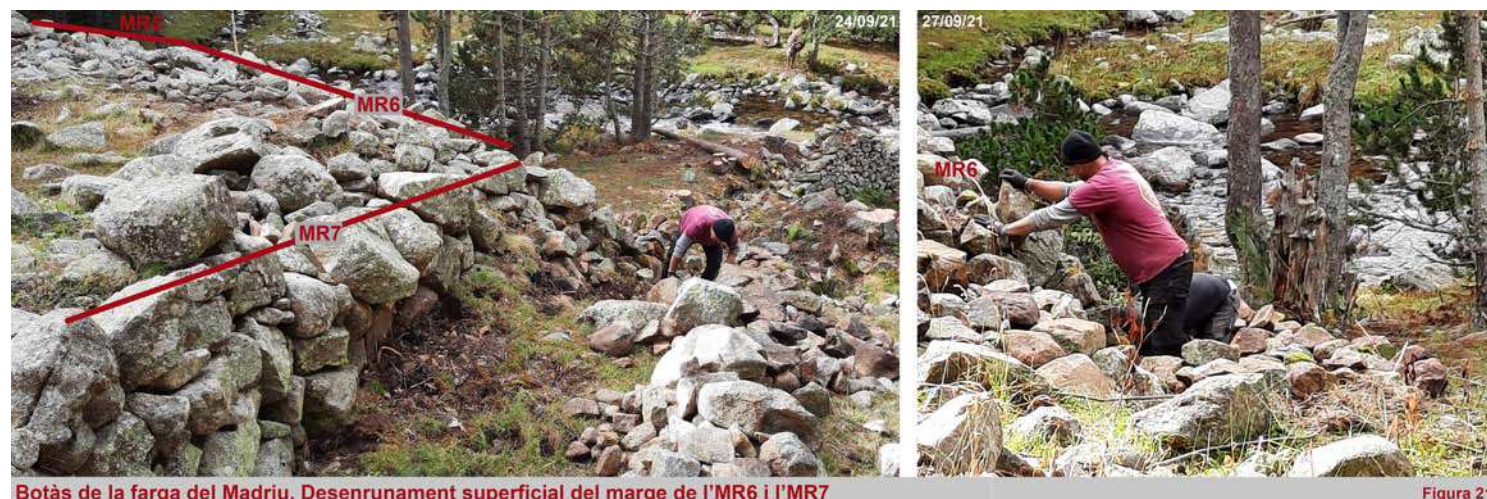
Figura 21

Botàs de la farga del Madriu. Desenrunament superficial del marge de l'MR6 i l'MR7

Per respectar els terminis de la campanya, en el replanteig dels treballs del 2021 s'havia descartat restaurar completament aquest últim tram del botàs. De bon principi, la restauració s'havia de centrar en l'MR5, i la intervenció en l'MR7 se cenyia a la cara oposada de l'angle vençut, deixant la part superior (nord) sanejada en espera de la seva restauració definitiva posterior (2022 o 2023).

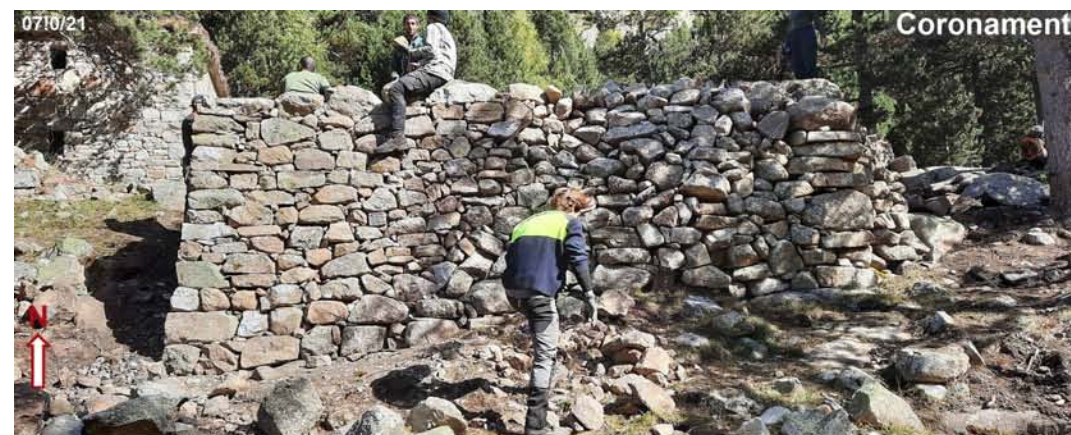
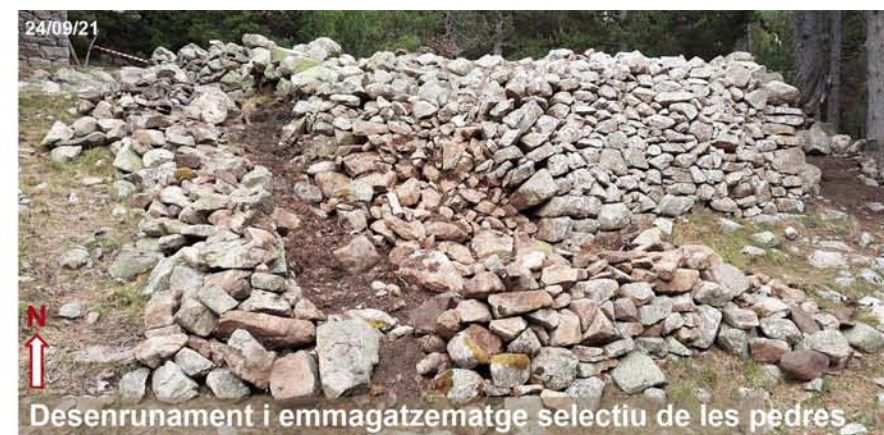
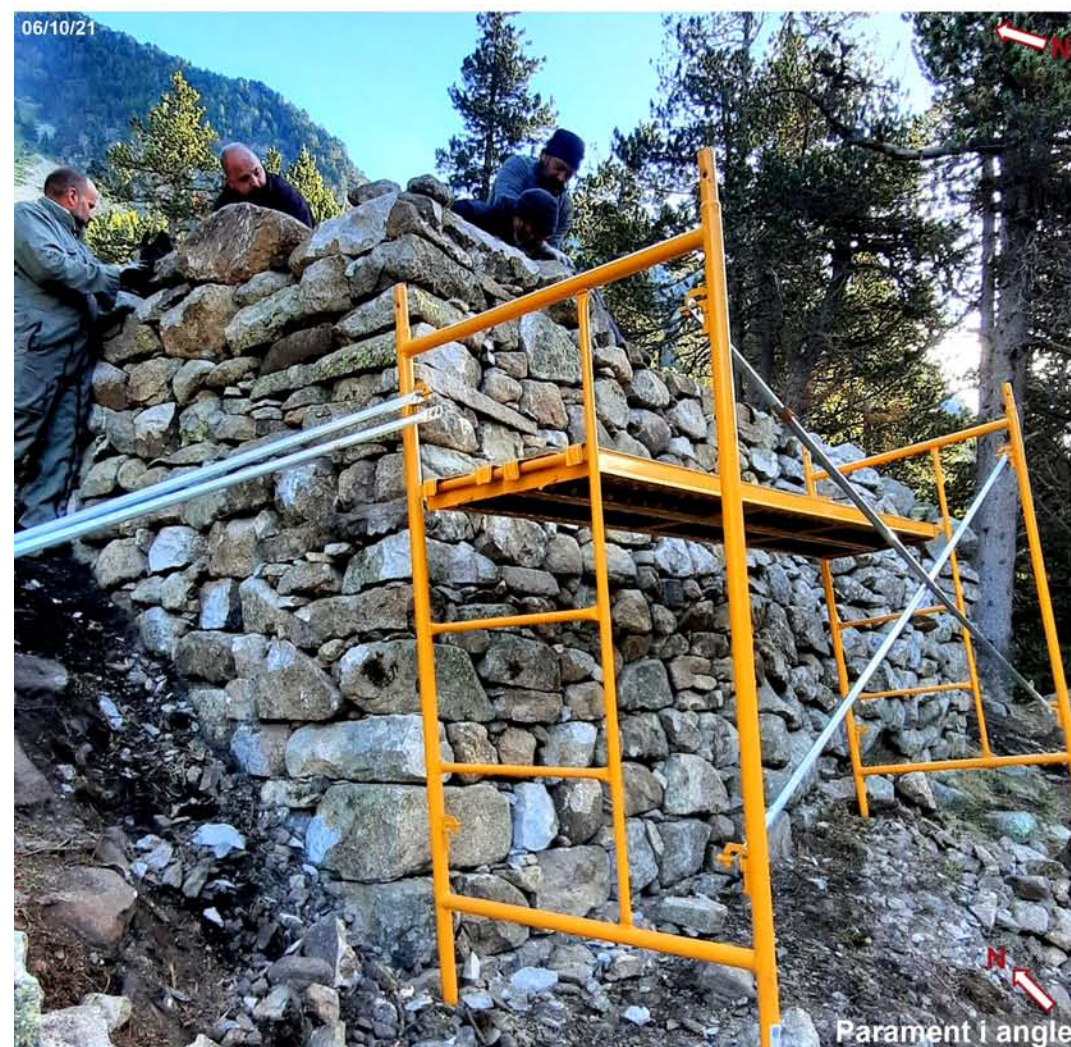
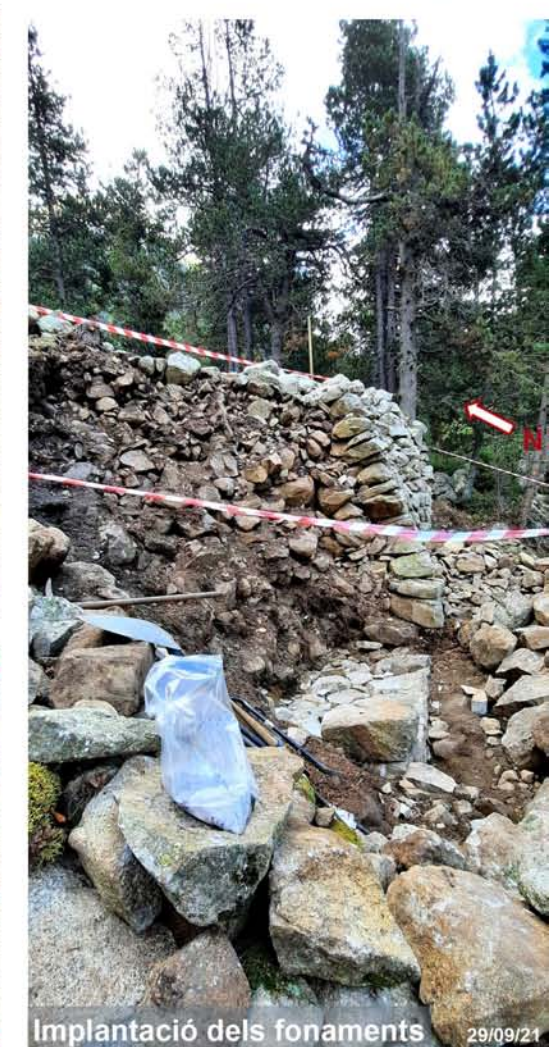
Figura 24

Botàs de la farga del Madriu  
 Restitució del tram sud-oest (MR6)

angle sud-est de l'avançada i mur oest del botàs). La base de les dues cares de l'angle es reubiquen al seu lloc per reprendre la forma còncava de l'MR5. L'alçada de la part d'anastilosi es referencia amb el coronament conservat a l'est de l'avançada. La cara lateral del mur (MR7) s'adapta al perfil del terreny i la seva alçària es defineix seguint l'eix entre l'alt fixat per l'avançada i el coronament preservat al nord. Per refer els junts de la cadena d'angle es recuperen els blocs identificats en el desmunt i es descarten les pedres fracturades per la caiguda.

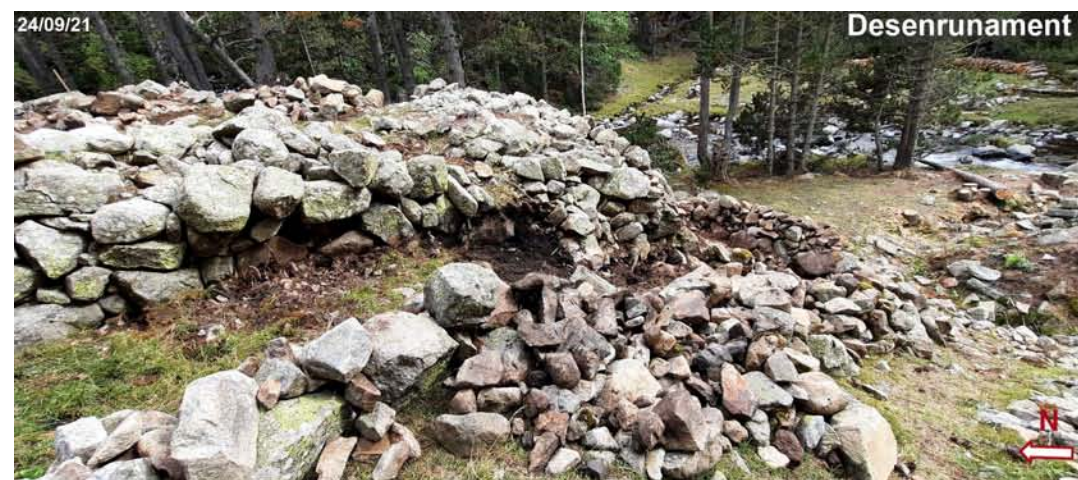
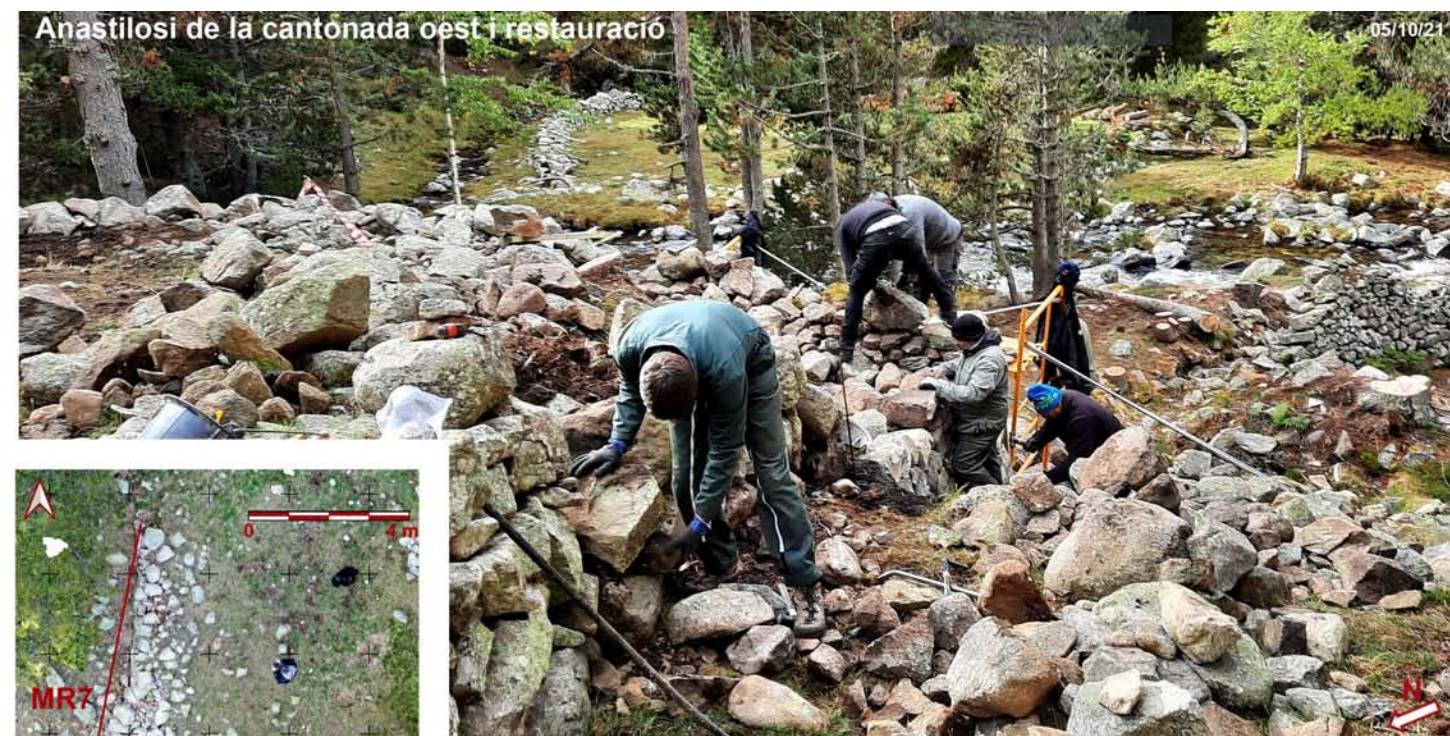
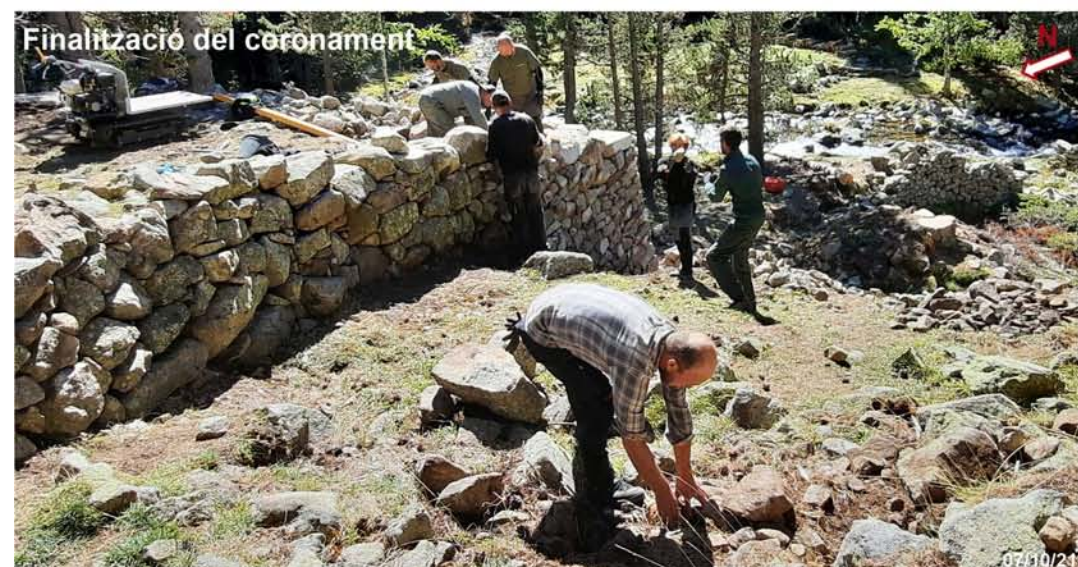
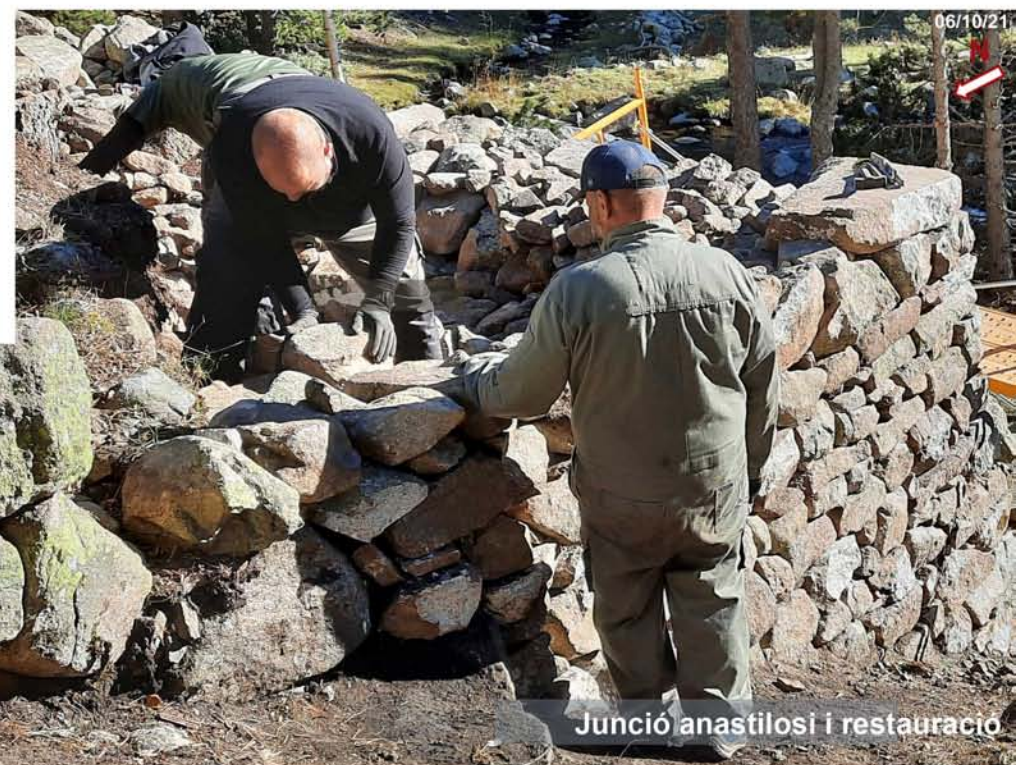
Figura 25

Botàs de la farga del Madriu  
 Restitució del tram oest (MR7)

Proporcionalment, el mur oest del botàs (MR7) era el que més havia patit durant la fase d'abandó. Una vegada recuperat el parament estable, la part afectada representa prop del 60% de l'estructura, la meitat de la qual correspon a una anastilosi integral amb refecció del fonament i la resta es limita a la restauració amb recol·locació dels blocs.
