## MEMÒRIA FINAL D'INTERVENCIÓ

# Intervenció de conservació i restauració de les pintures de l'arc triomfal de l'església de Sant Joan de Caselles

Lluís Segura de Yebra  
Mireia Tarrés Ficapal  
Mireia Vidal Asensio  
Tècnics en conservació i restauració  
Juny del 2024

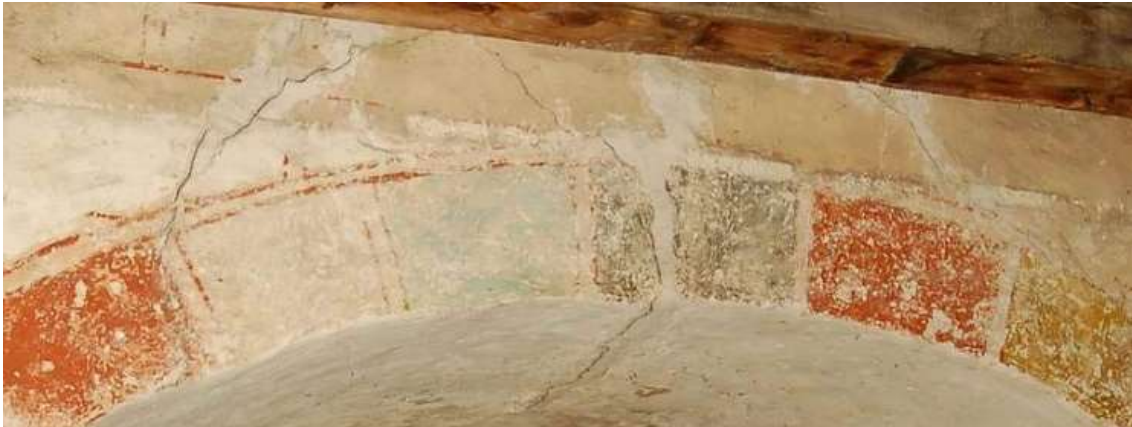
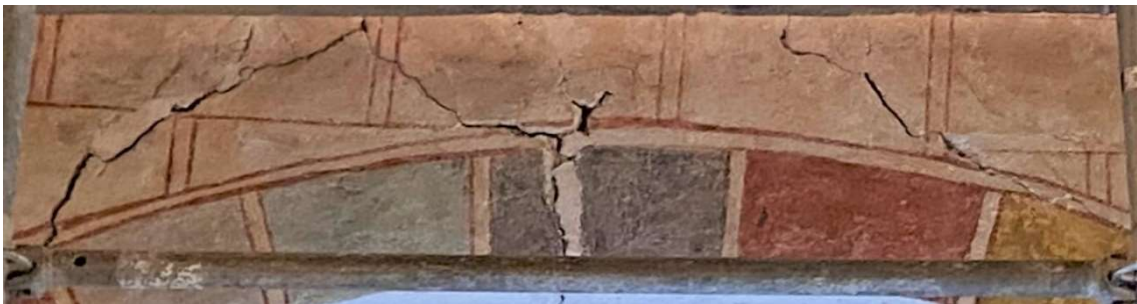
A zona de la volta de l'arc el mur presenta esquerdes molt importants, que afecten també tot el frontal de l'arc triomfal. Aquestes esquerdes s'han fet més evidents durant la intervenció de l'equip de restauració perquè s'ha retirat el guix que les ocultava.

A la primera foto podem veure les esquerdes tapades amb el guix que es va posar als anys seixanta. A l'altra, el guix ja quasi s'ha retirat del tot. En queda algun fragment que ajuda a subjectar fragments de morter solts. Aquests no es podran treure fins al moment que s'hi posi el morter definitiu.

S'ha enretirat del guix –amb una escarpa petita i un martell– que s'havia posat als anys seixanta per sobre les esquerdes del frontal de l'arc per ocultar-les.

Un cop l'empresa especialitzada ha fet el cosit de les esquerdes per sota la volta de l'arc, l'equip de conservació-restauració les ha tancat amb el mateix tipus de morter de calç que s'ha fet servir per reintegrar les zones de pèrdua del frontal de l'arc.

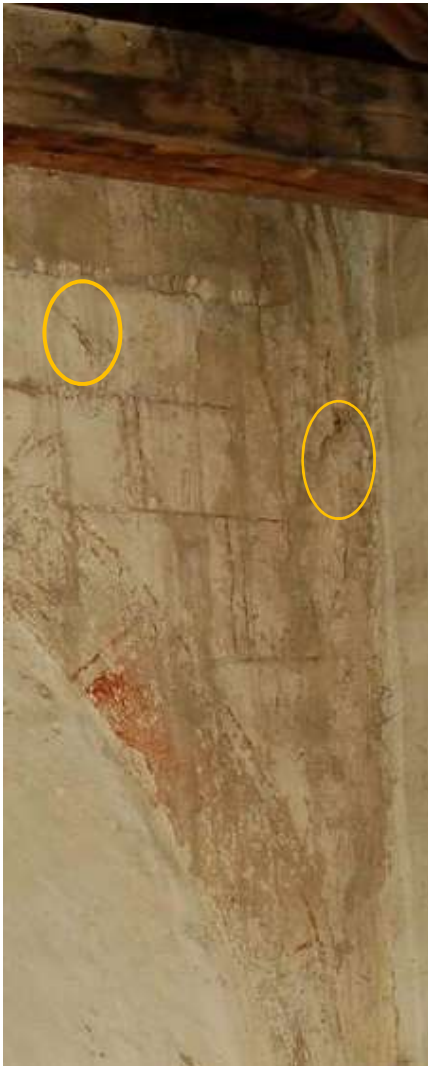
En alguna zona, el morter de l'arc està descohesionat del mur i presenta aixecaments amb risc de pèrdua.

En els arrencaments de l'arc, per sobre la cornisa, a ambdós costats, les pèrdues de morter són força rellevants, sobretot al costat esquerre. A la resta de l'arc les pèrdues són petites i localitzades.

En aquesta foto, les parts assenyalades corresponen a dos aixecaments de morter amb risc de despeniment. També es poden veure les restes irregulars de les capes de calç superposades a l'original, així com els regalims causats per l'entrada d'aigua a través de la coberta, que es descriuen en l'apartat següent.

Per consolidar els morters aixecats del mur s'ha injectat morter hidràulic líquid **PLM-I**. Prèviament es fan petits forats o s'aprofiten els forats existents per injectar aigua i alcohol, a parts iguals, per tal d'humitejar les capes inferiors i facilitar la penetració del morter. Aquest s'injecta amb xeringues de plàstic i agulles gruixudes.

A les zones on no es pot injectar PLM-I perquè l'aixecament és més superficial s'ha fixat amb adhesiu acrílic, Acryl 33 dissolt al 50% en aigua.

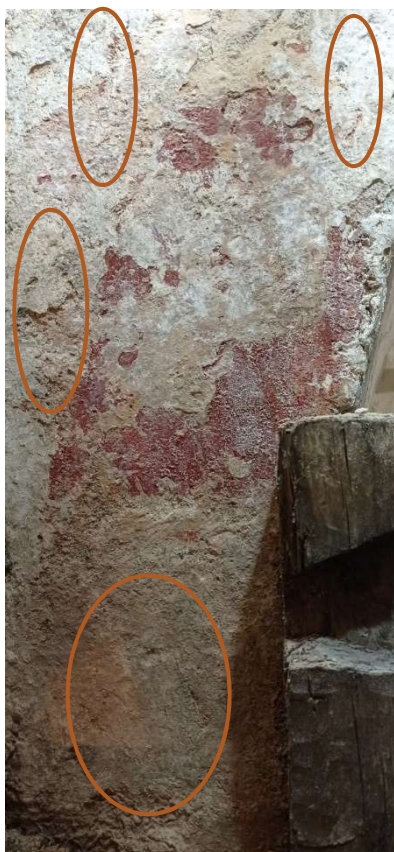
Detall de la degradació que patia la base de l'arc al costat dret. Es pot veure com n'era, d'irregular, la presència de les dos capes superposades i l'erosió que havia experimentat el morter amb pèrdues de la capa pictòrica.

Al costat dret de la part frontal de l'arc, presenta dipòsits de terra i brutícia deguts a antigues filtracions d'aigua per la coberta que han arrossegat material de l'obra. L'efecte d'aquesta aigua també ha provocat que les capes de pintura a la calç superposades a la decoració mural s'hagin carbonatat, cosa que fa que siguin molt més difícils d'enretirar. Aquesta carbonatació de les capes de la superfície també es troba a la base del costat dret de l'arc, que es pot veure en la fotografia anterior.

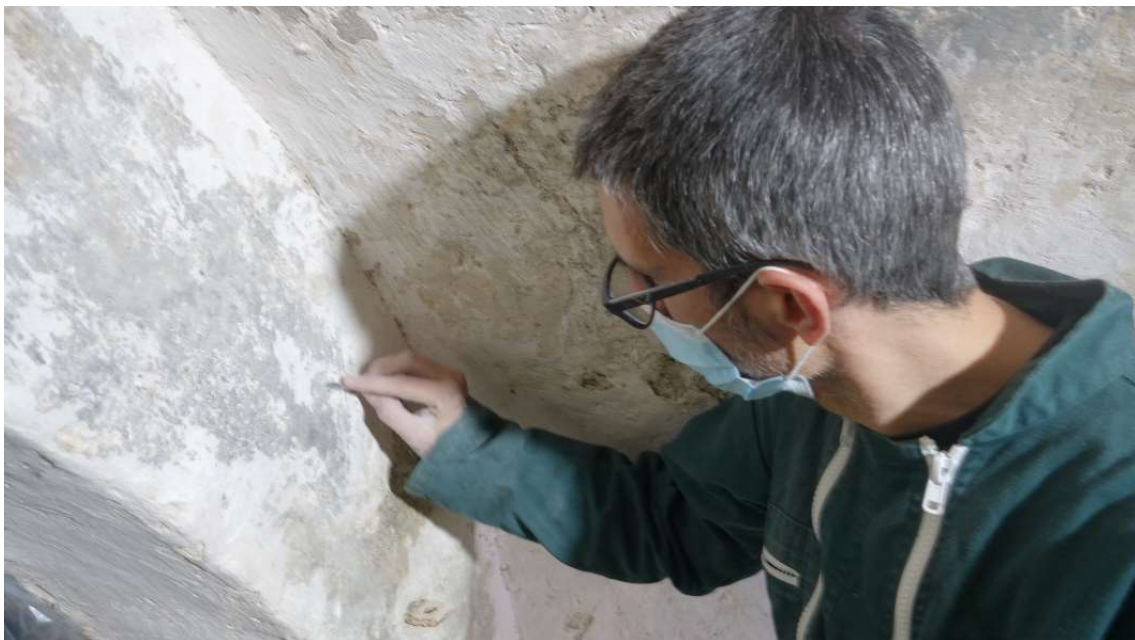
Aquí s'estan fent prospeccions amb bisturí, a l'arc que envolta el retaule. En aquesta zona de l'intradós de l'arc s'ha trobat una pintura de to gris que no retrobem a tot arreu i el to de la qual és de baixa intensitat, tal com es veu a la fotografia superior. També s'han descobert restes de tres estrelles de color ocre iguals a les que es conserven darrere el retaule.
