**“INTERVENCIÓ DE RECONSTRUCCIÓ DEL CAMPANAR DE L’ESGLÉSIA DE SANT  
VICENÇ D’ENCLAR”**

Projecte núm. 0256/2019

**MEMÒRIA FINAL DE L'ACTUACIÓ**

Encamp, novembre de 2023

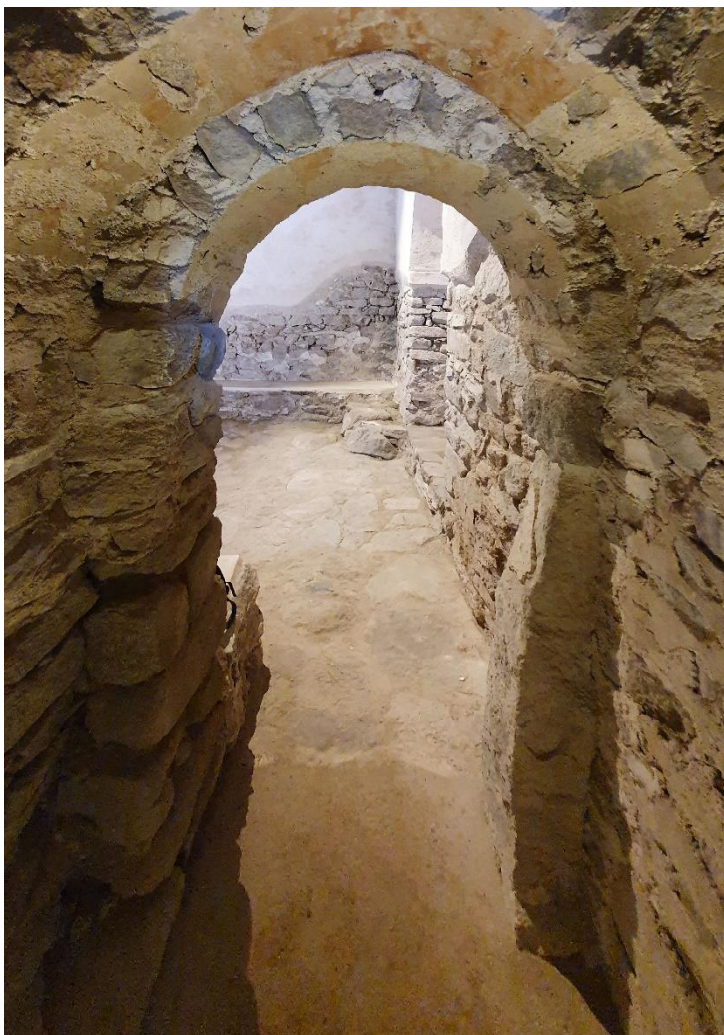
Fig. 9 - Detall de la porta d'accés al campanar i el seu capialt, vist des de l'interior de la torre. A la dreta s'observa el brancal monolític original recuperat localitzat durant les tasques de desenrunament.

Un aspecte important d'aquests treballs fou la restitució del pany de mur al qual s'adossava el campanar i la porta d'accés a l'interior de la torre que presentava a la part baixa. Per fer-ho es pogueren localitzar i recol·locar peces originals del brancal lateral de l'obertura i per conformar l'arc superior i el capialt (fig. 9) s'utilitzaren com a referència les poques fotografies històriques disponibles, així com el paral·lel de la solució emprada en el campanar de Santa Coloma.

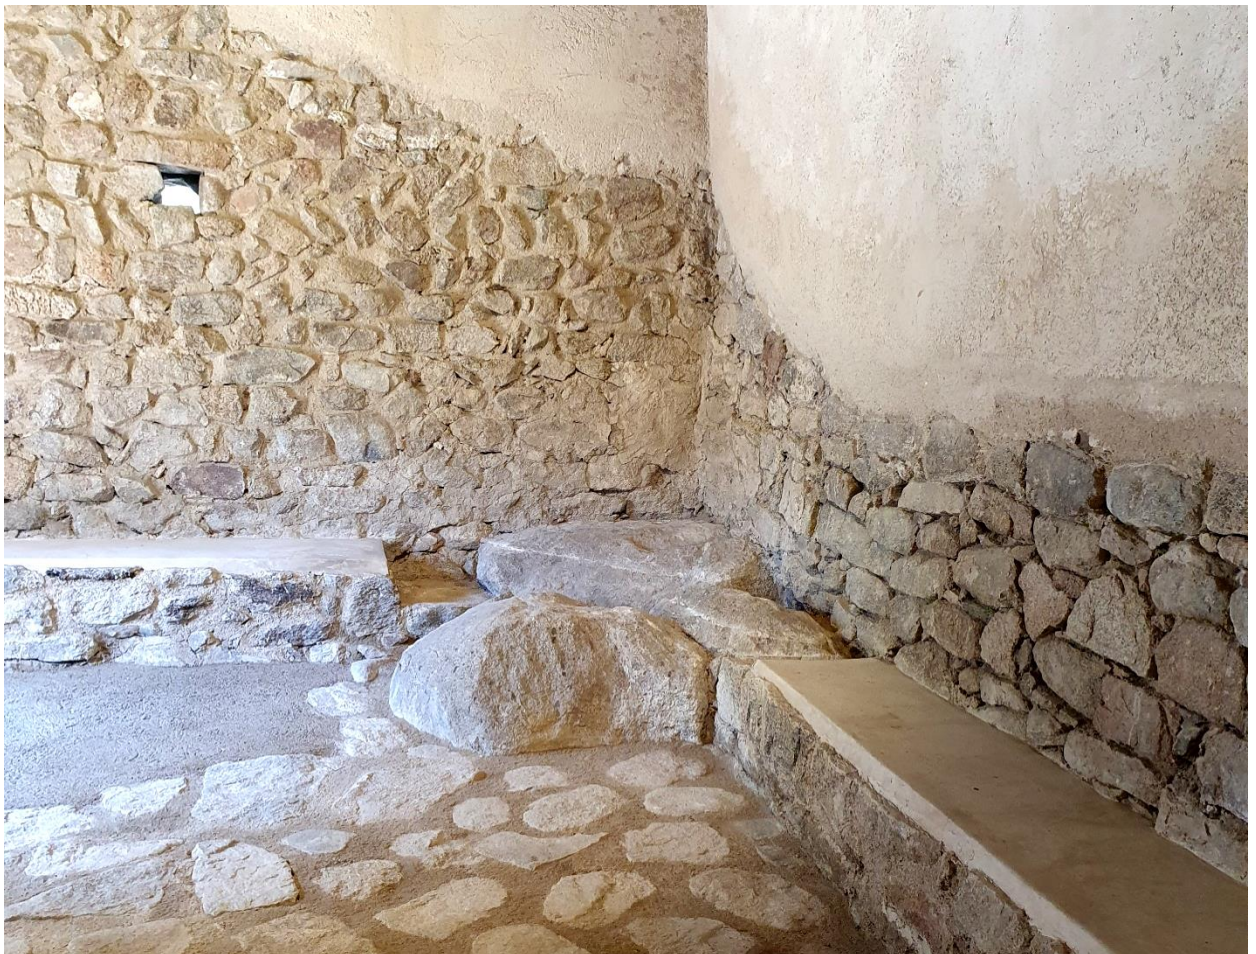
Fig. 10 - Imatge que mostra l'aspecte final de la reconstrucció dels bancs, així com dels acabats dels paraments verticals i el terra, a l'interior de l'església.

Pel que fa als paraments verticals de la nau, seguint les previsions del projecte, es van substituir els revestiments de morter, en un estat de degradació important, que recobrien internament els recrescuts dels murs fets en la reconstrucció dels anys 1980. En els nous revestiments es va procurar deixar els límits amb un acabat més difús que els anteriors, per tal que la seva integració resulti més adient.

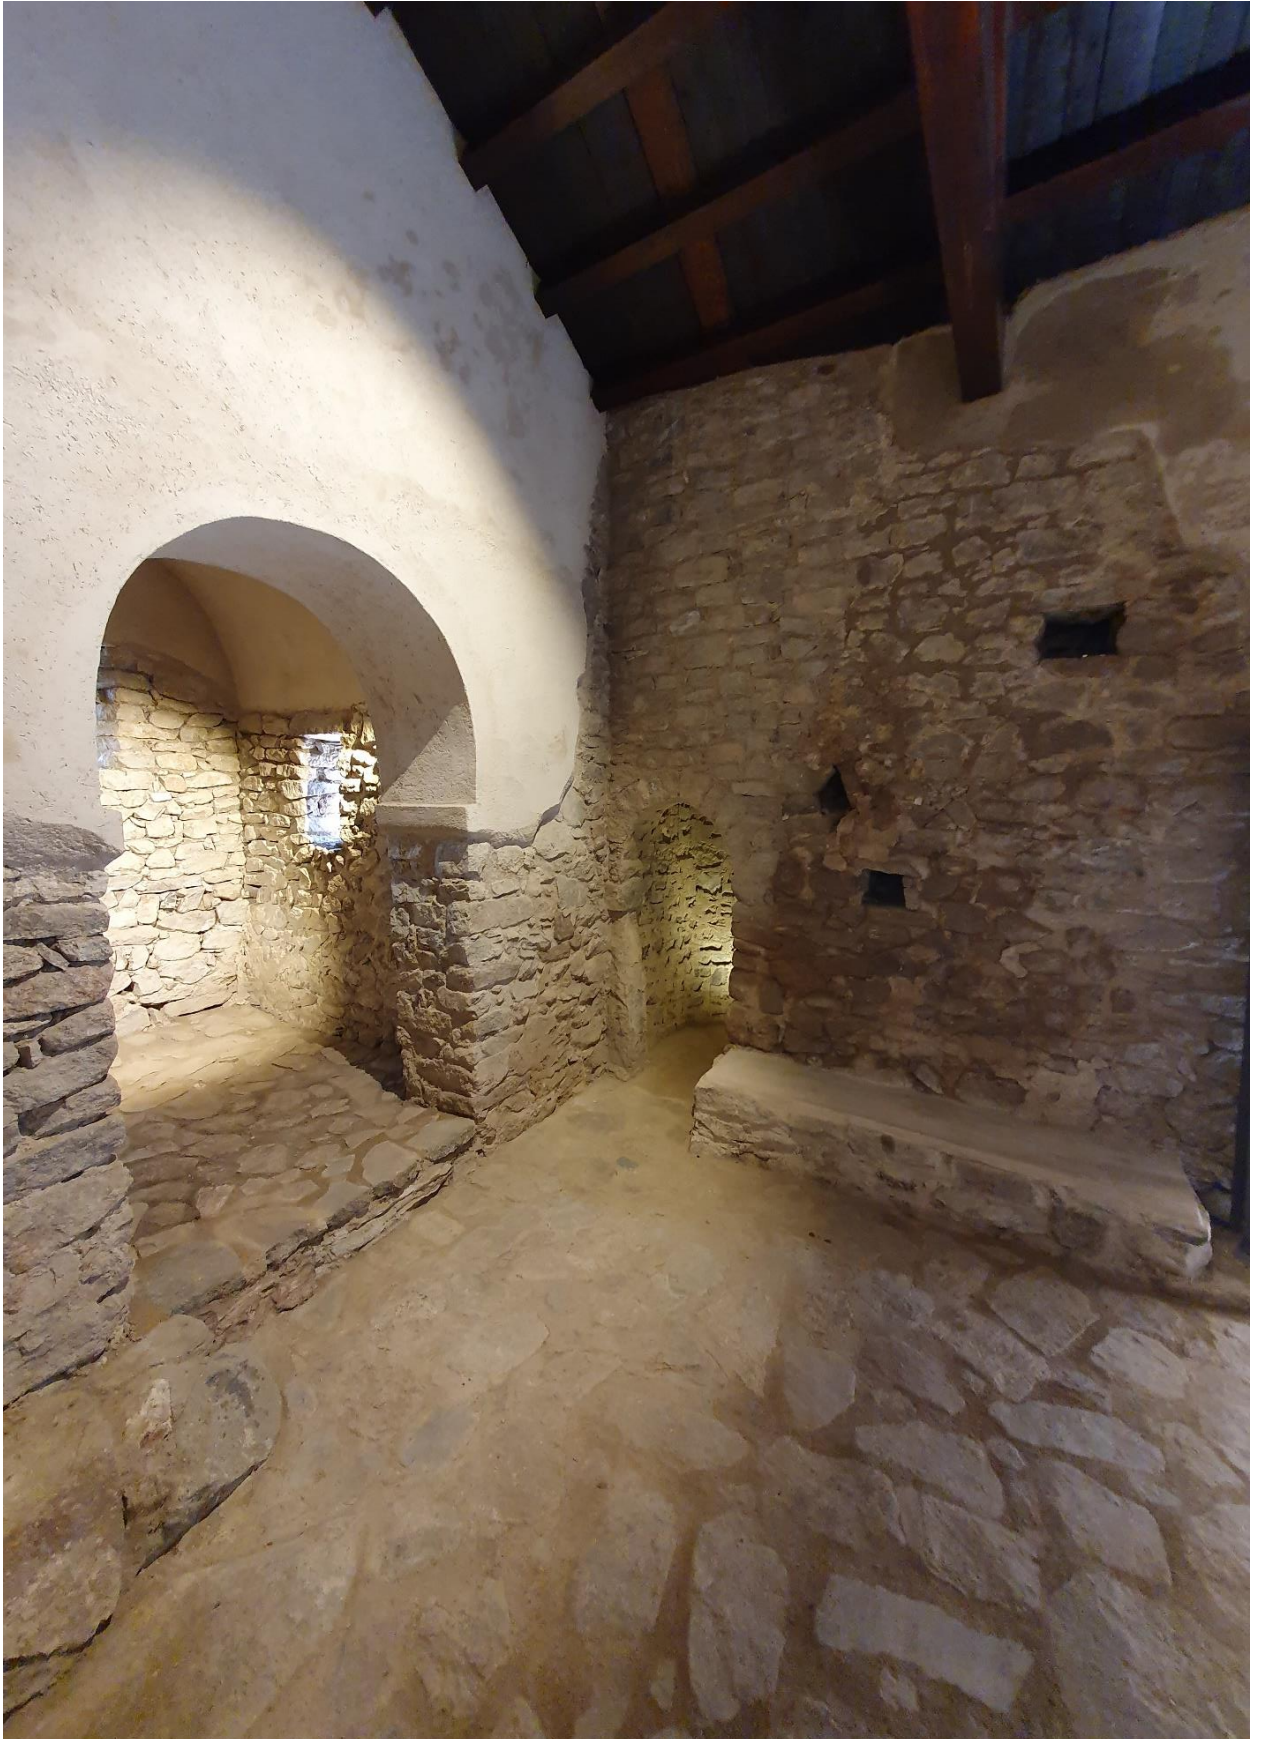
Fig. 19 - Imatge de l'interior de l'església amb l'adequació finalitzada. Es pot apreciar la reparació feta de la part afectada per l'ensorrament del campanar, la restitució dels paviments i dels bancs perimetrals, així com la subtil il·luminació ambiental instal·lada.

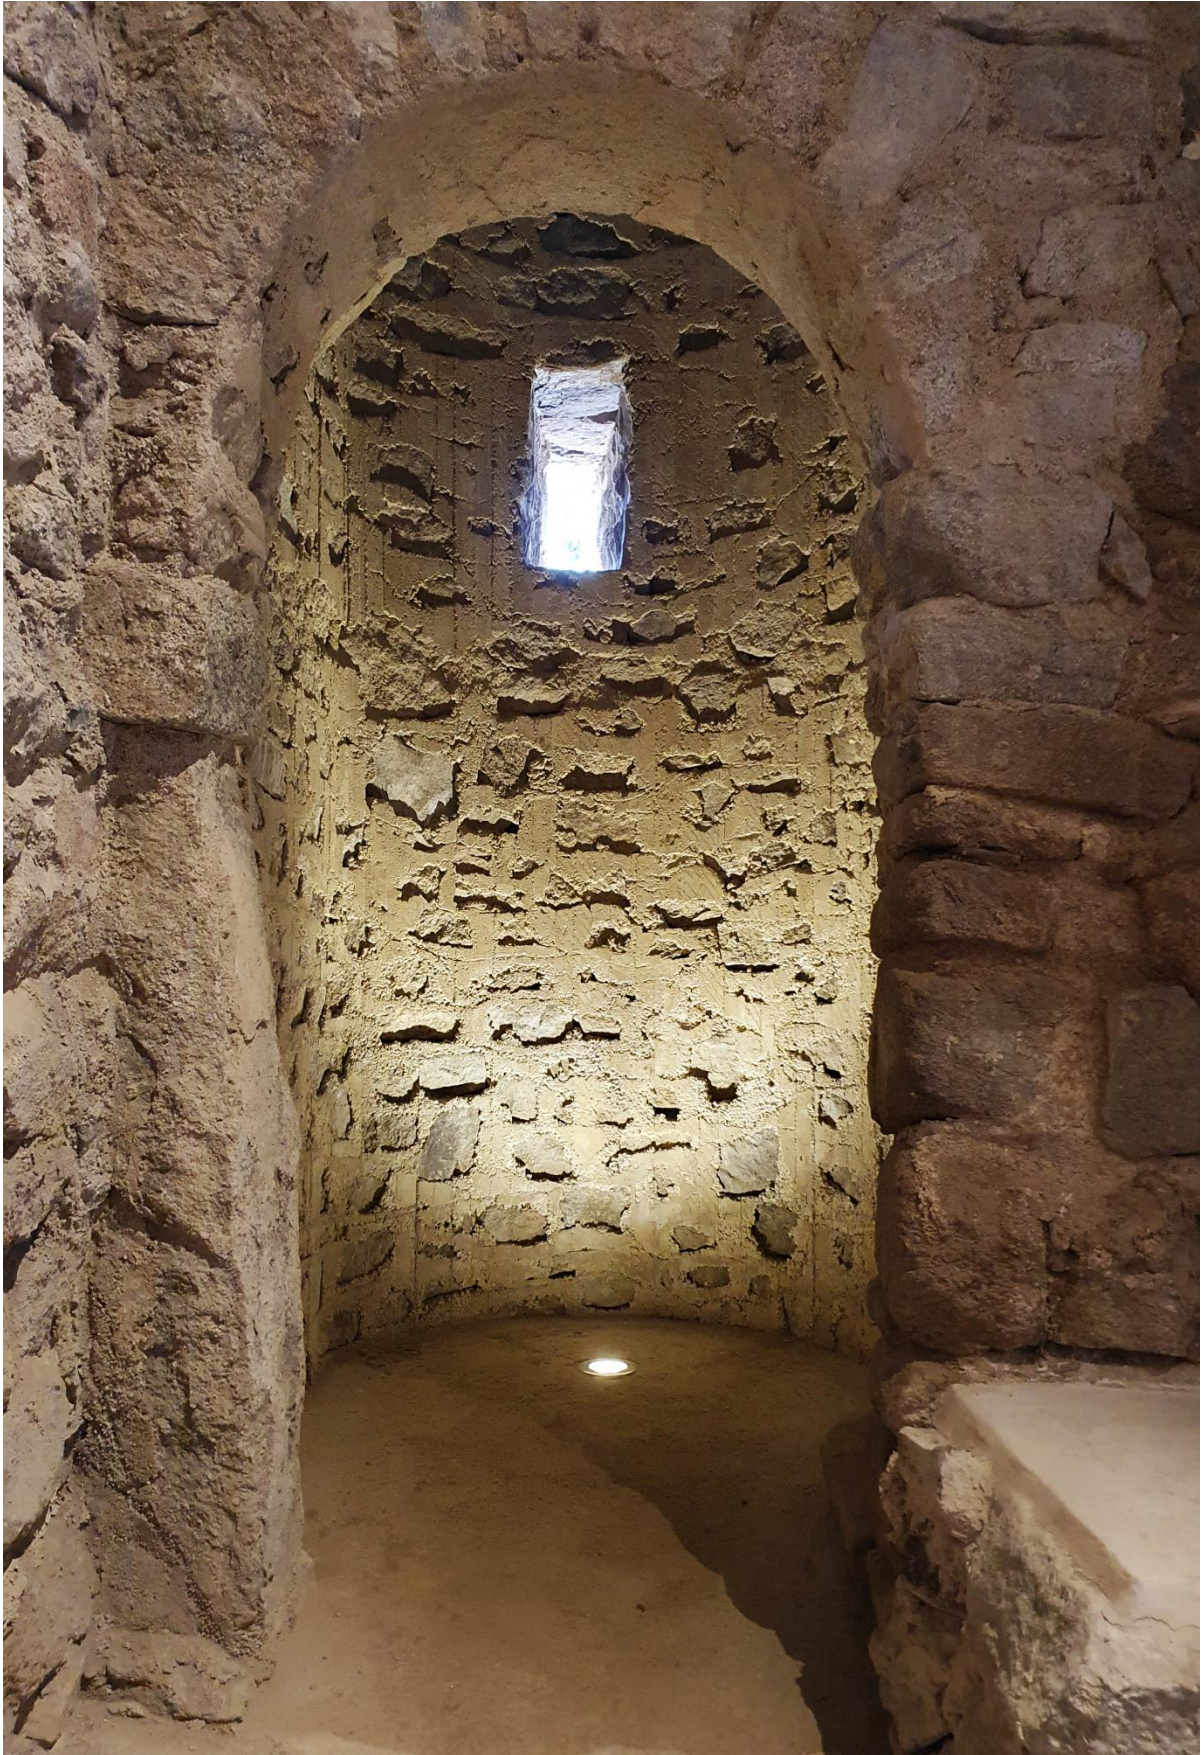
Fig. 21 - Vista de l'interior del campanar a través de la porta reconstruïda. La textura donada al parament, diferent de l'original, vol deixar constància de l'ensorrament i la reconstrucció del campanar, per tal de permetre'n una lectura que eviti que pugui ser entès com un fals històric.

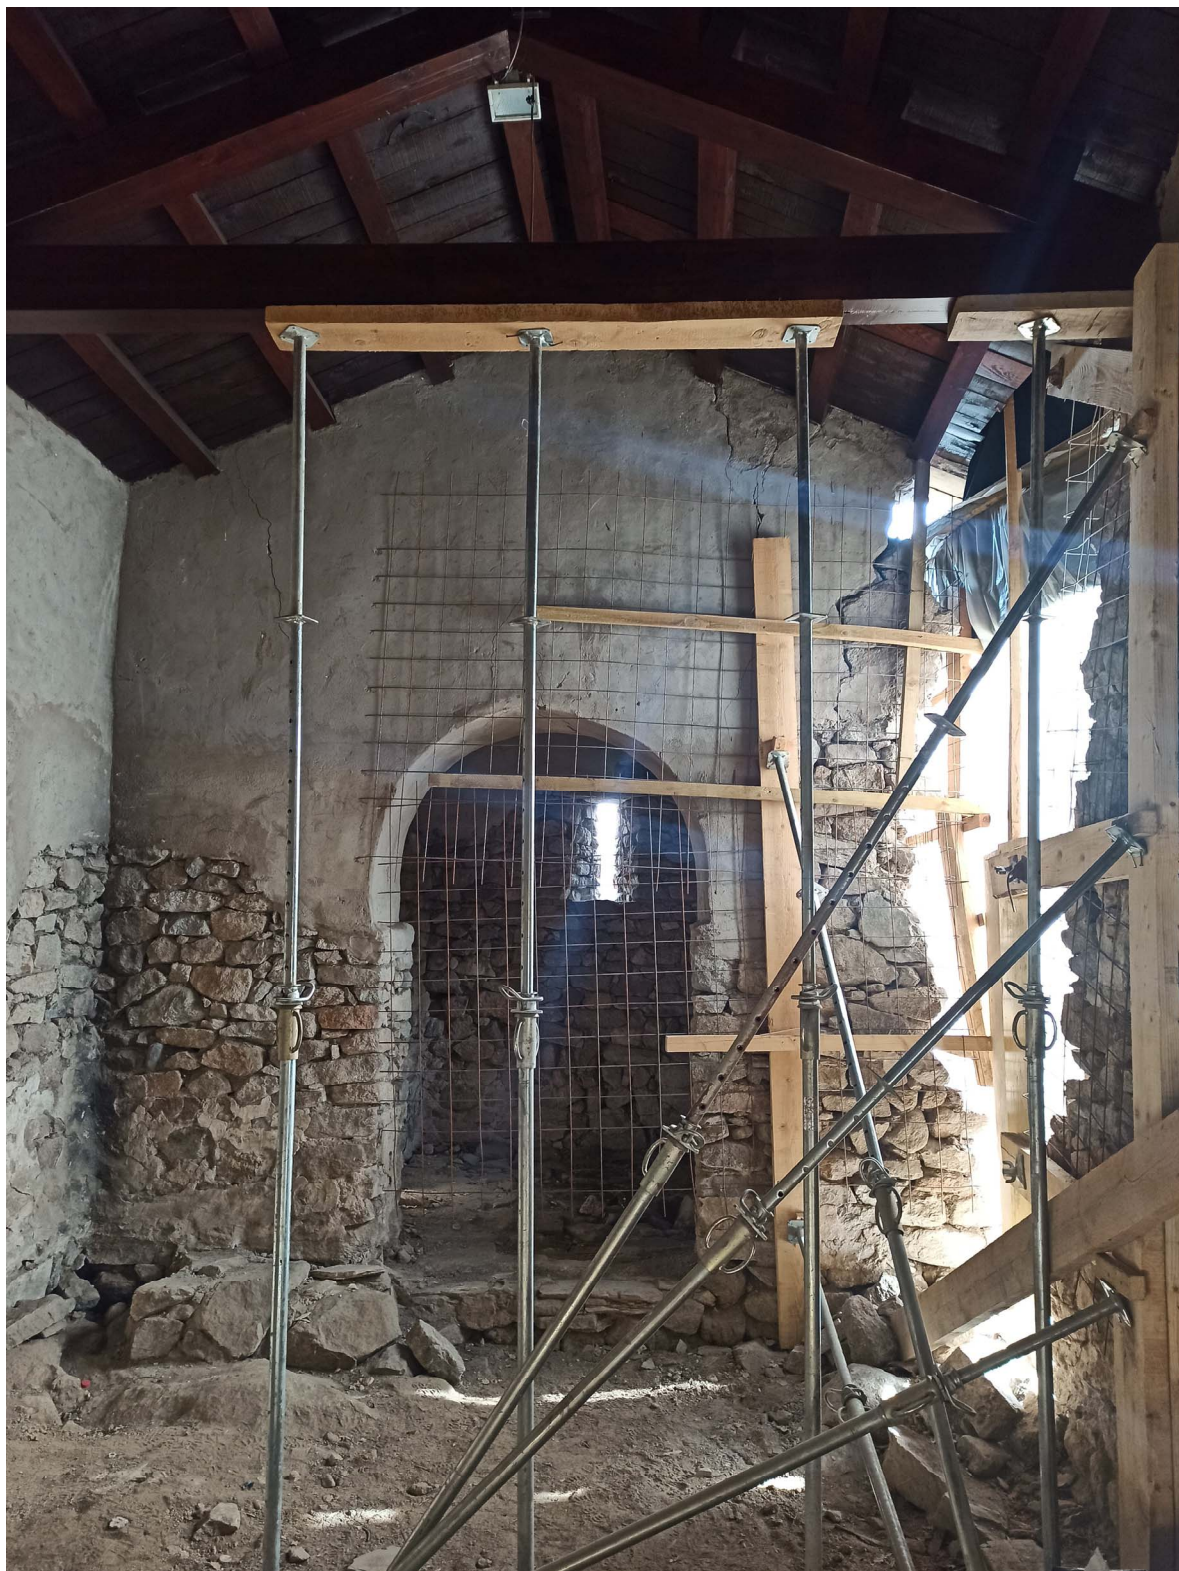
Fotografia 5. Aspecte de l'interior de la nau amb el forat provocat al tancament lateral sud, per la caiguda del campanar

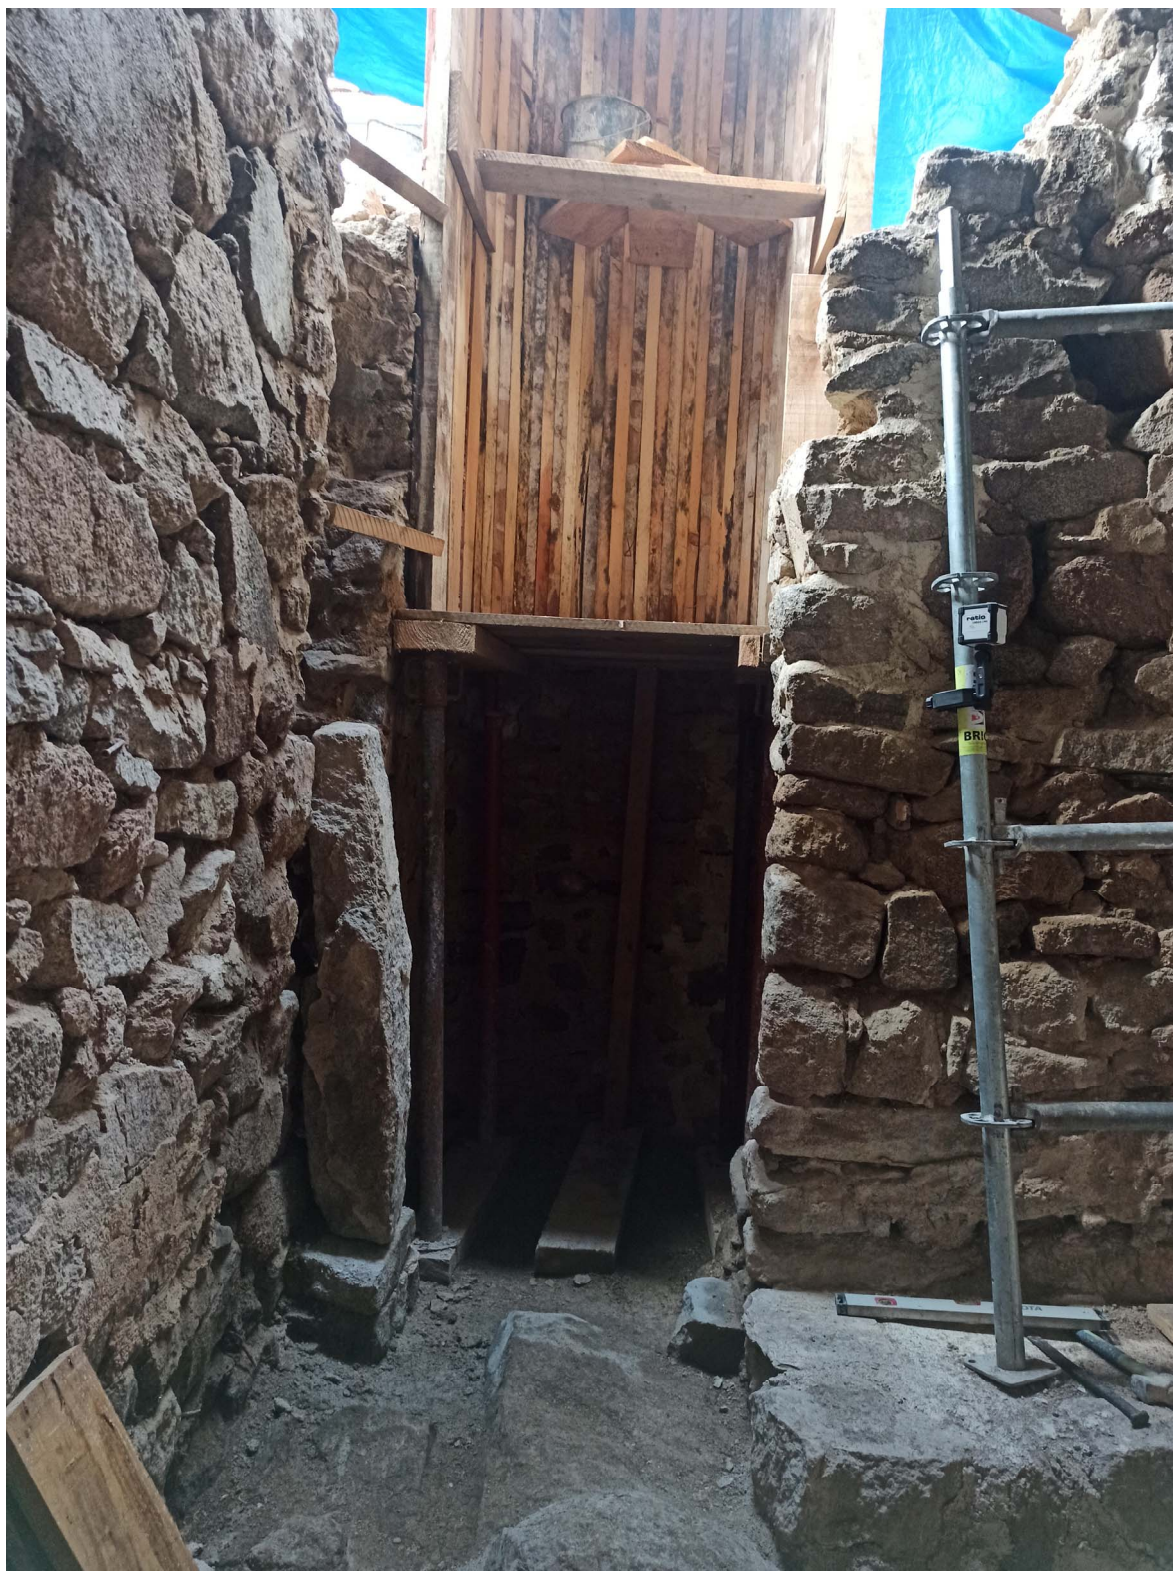
Fotografia 25. Vista des de l'interior de l'església amb els brancals de la porta del campanar conformats de nou

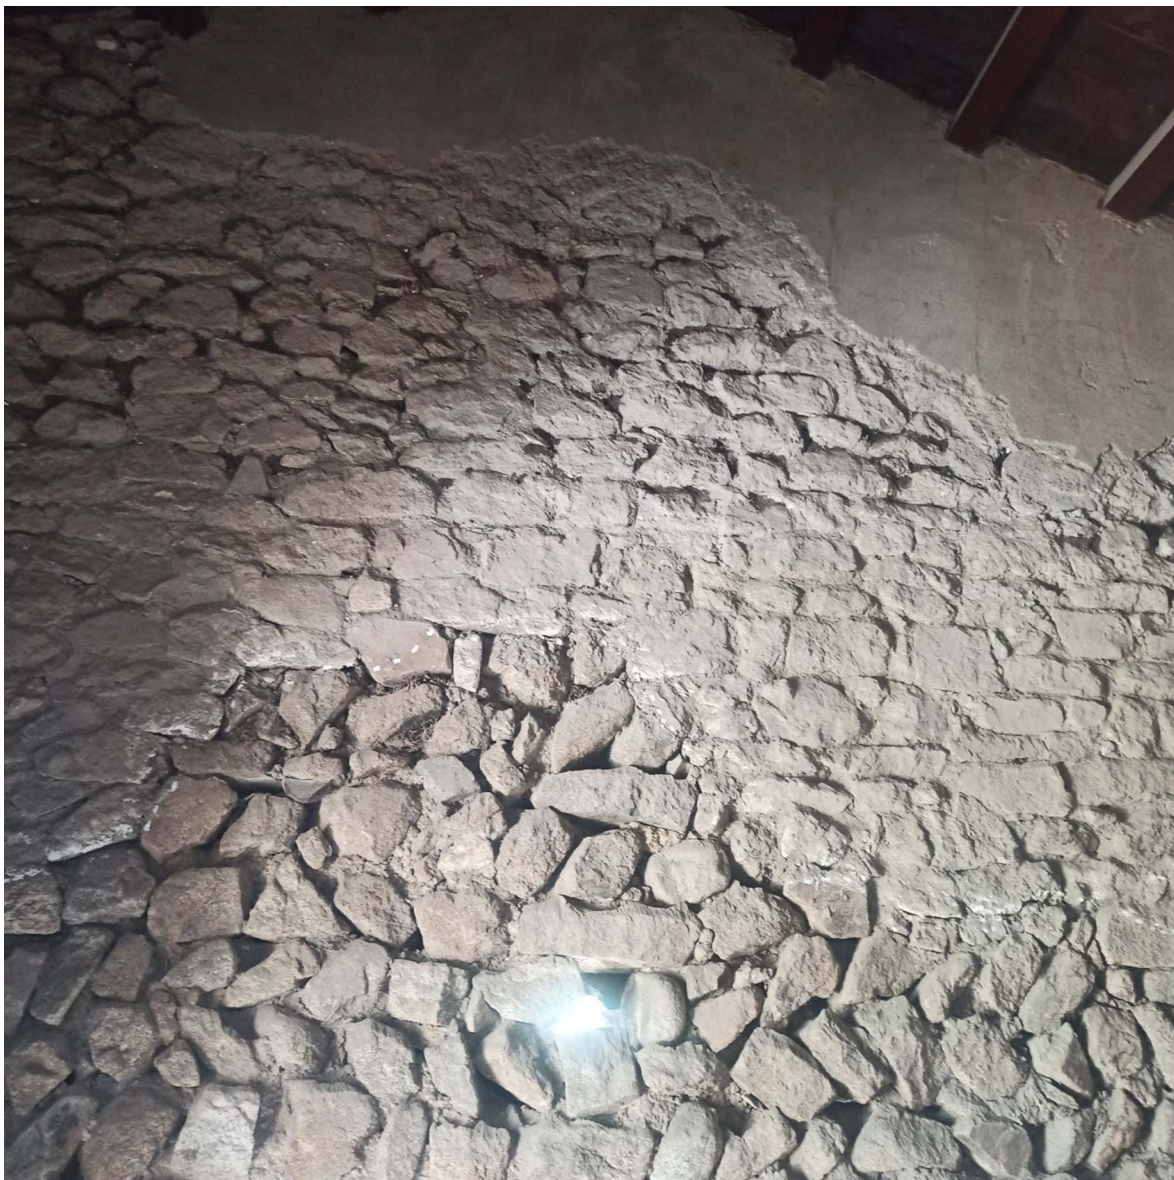
Fotografia 61. Diferencia de la textura entre el parament interior original i el de la reconstrucció dels anys vuitanta, un cop repicat el revestiment de morter degradat existent per a la seva substitució

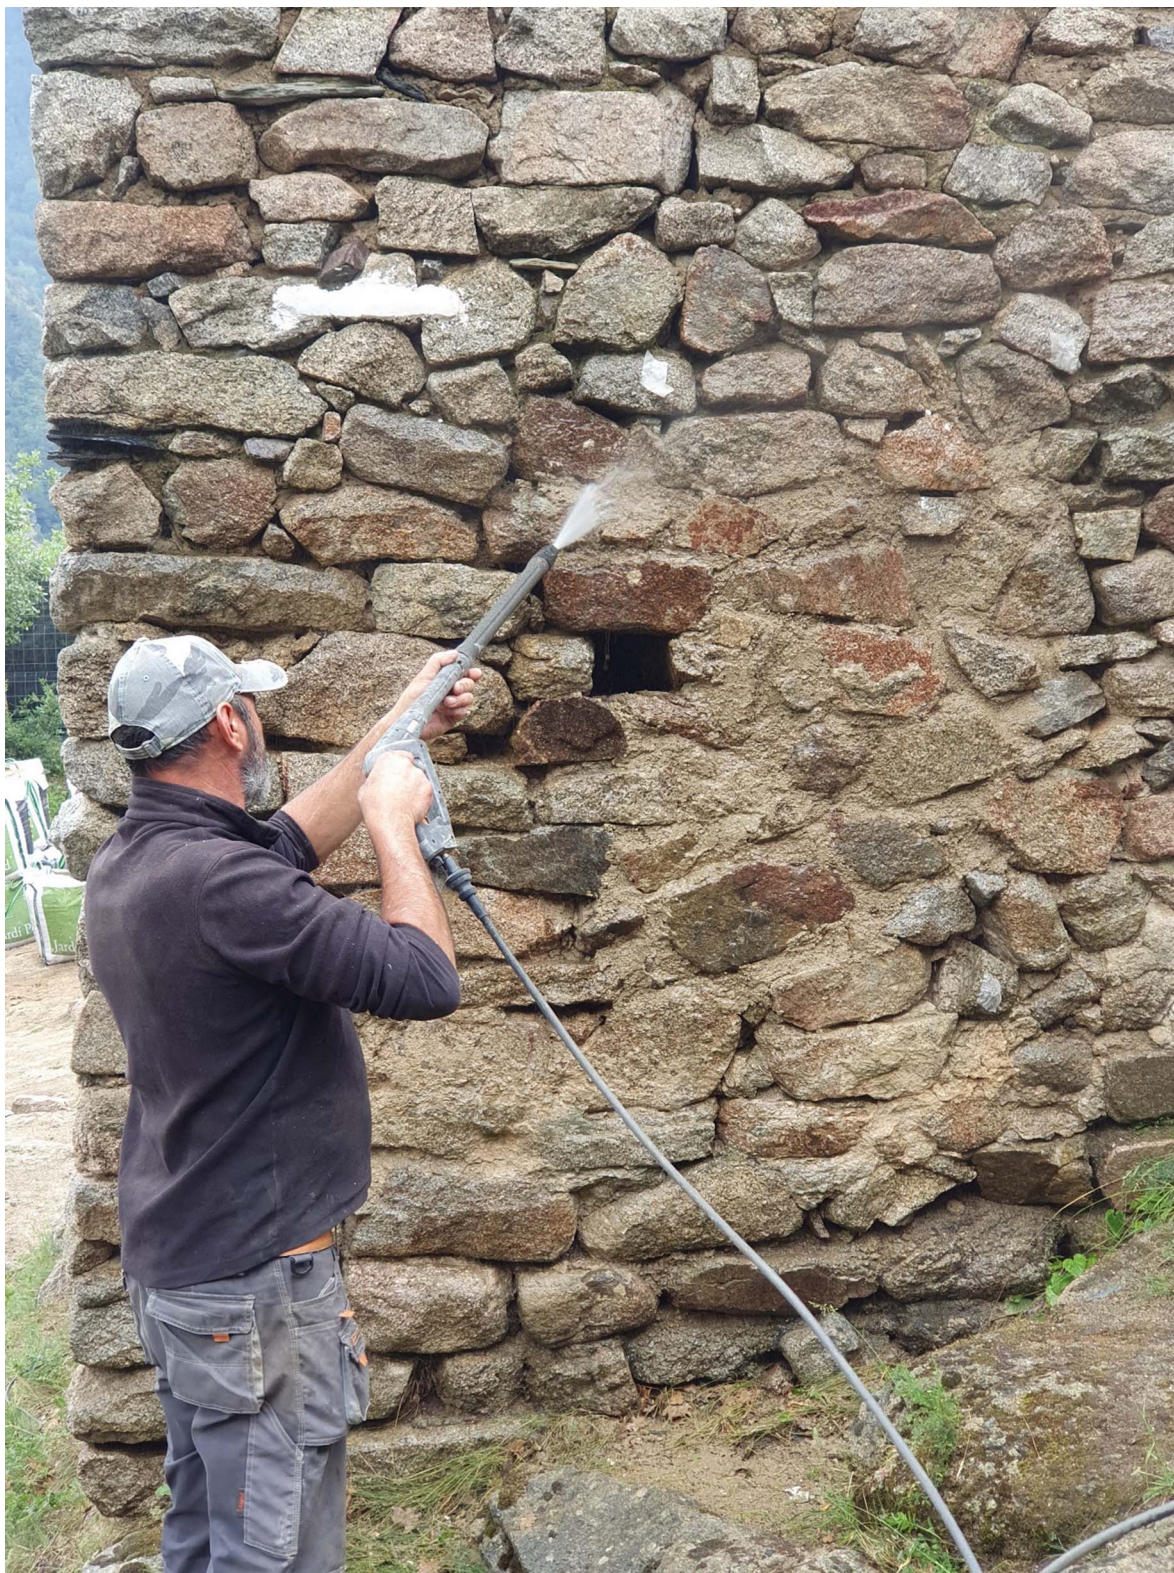
Fotografia 68. Prova d'acabat amb aigua a pressió dels rejuntats amb morter fets al parament exterior del presbiteri
