MEMÒRIA FINAL D'INTERVENCIÓ

# Restauració del conjunt mural del Crist en estuc de l'església de Sant Joan de Caselles

Mireia Tarrés Ficapal  
Lluís Segura de Yebra  
Mireia Vidal Asensio  
Tècnics en conservació i restauració  
Maig del 2023

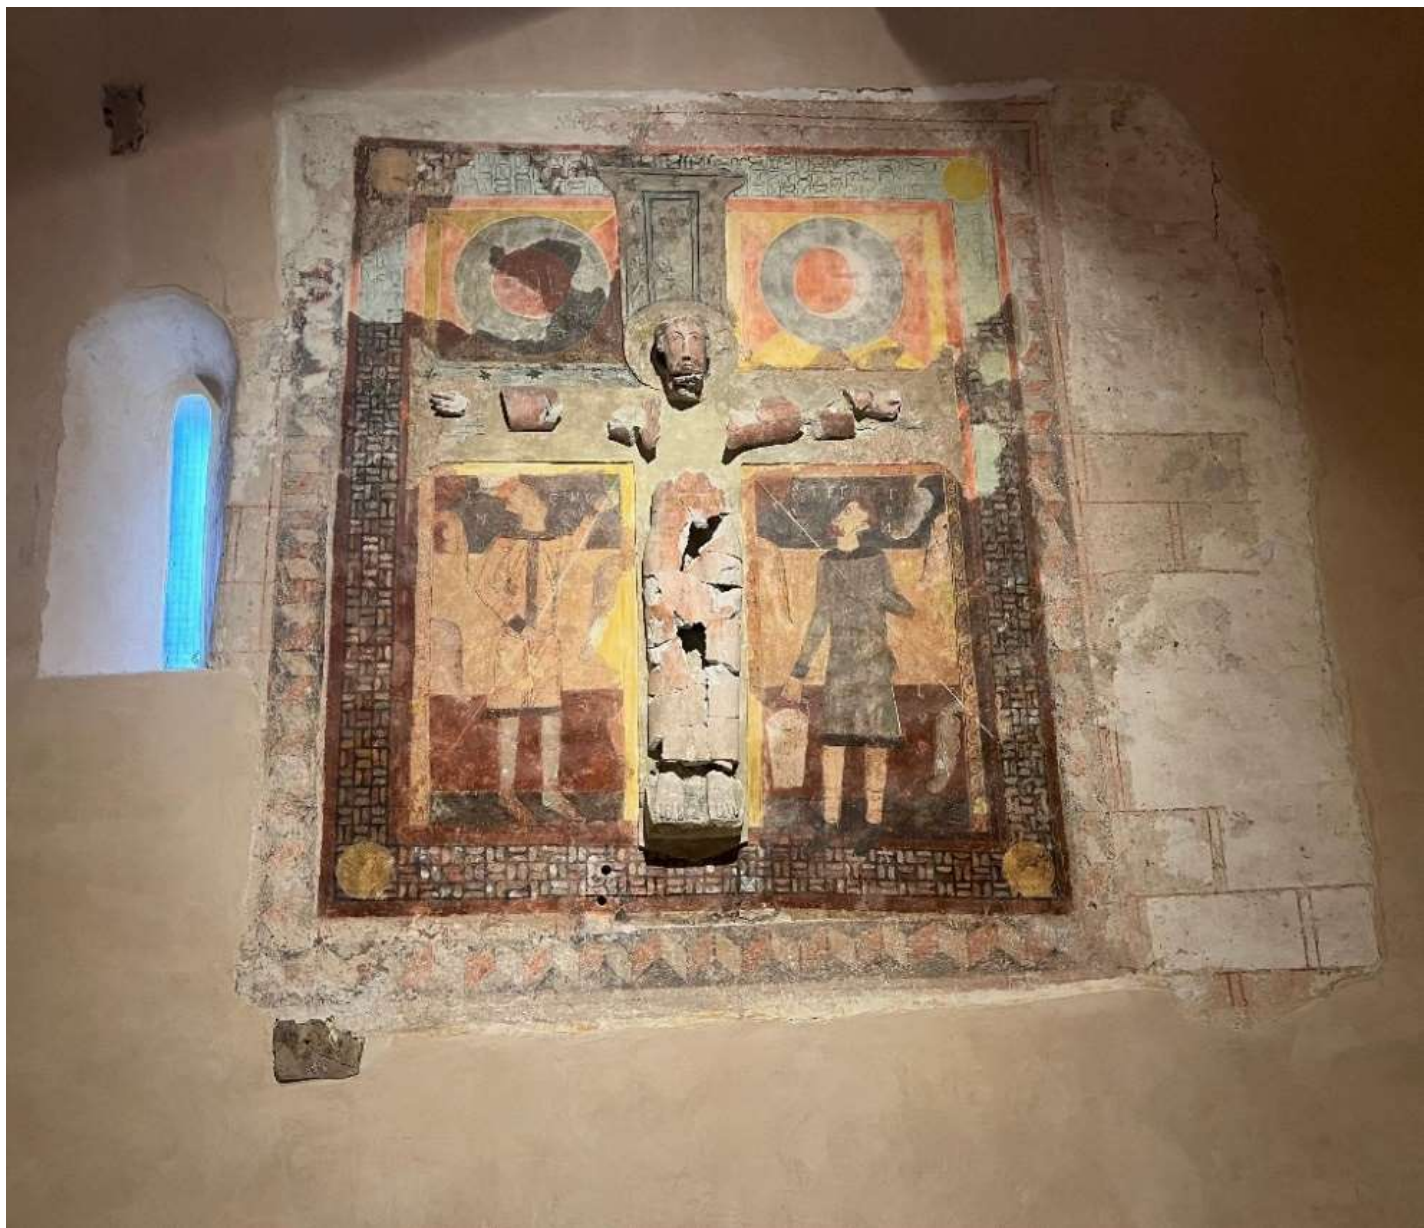
Conjunt mural romànic de Sant Joan de Caselles, abans de la intervenció.

Pel que fa a la pintura mural, els motius del Sol i la Lluna es van refer per anastilosi i es va decidir utilitzar uns tons per al retoc que avui en dia es consideren massa cridaners. Aquest efecte distorsiona, sens dubte, la lectura visual del conjunt pictòric i per aquest motiu es creu adient fer una revisió d'aquest retoc històric.

Les restes de pintura gòtica són les que presenten més problemes de conservació. Aparentment estan bé, però hi ha parts en què la capa de morter es troba descohesionada del mur o, inclús, de la capa de morter romànic que hi ha per sota, i l'estrat pictòric no es troba ben adherit al suport, degut en part a la mateixa tècnica pictòrica. Les capes de calç que presenta per damunt estan molt cohesionades i adherides a l'estrat pictòric.

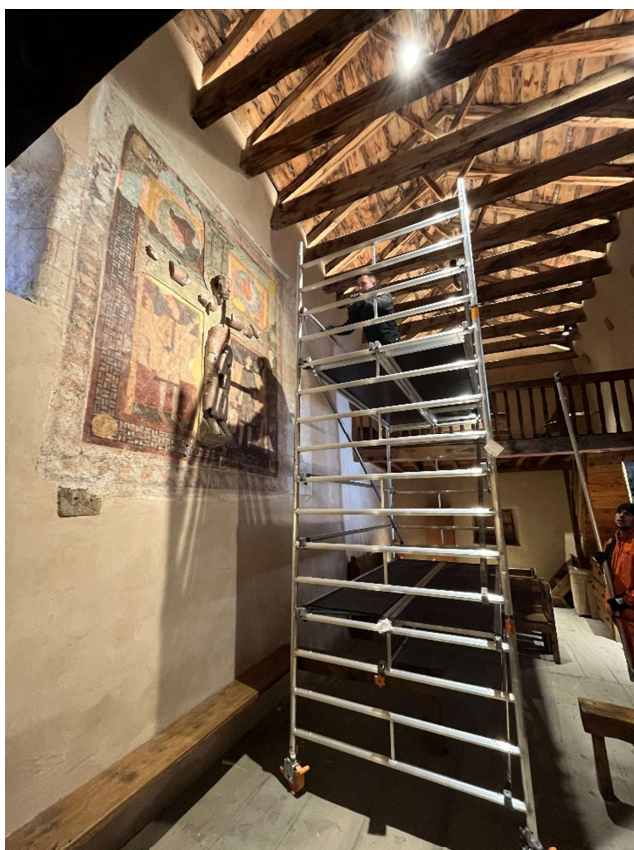
Bastida muntada per a la intervenció. Ha permès que hi treballin fins a quatre restauradors alhora.

S'ha fet muntar una bastida de dos nivells i d'una amplada necessària perquè hi puguin treballar fins a quatre persones alhora.

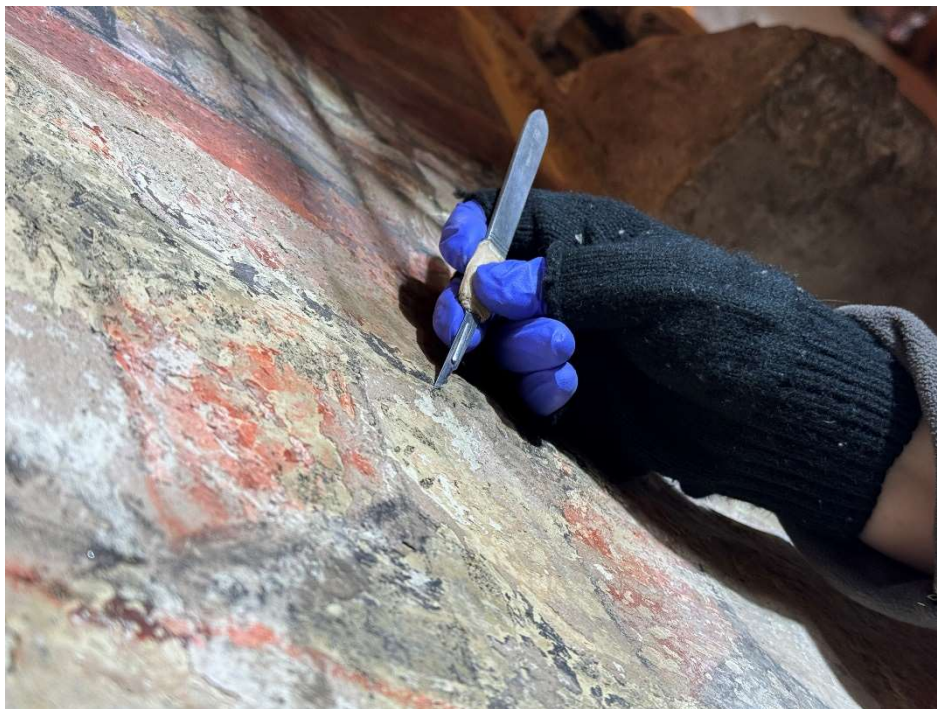
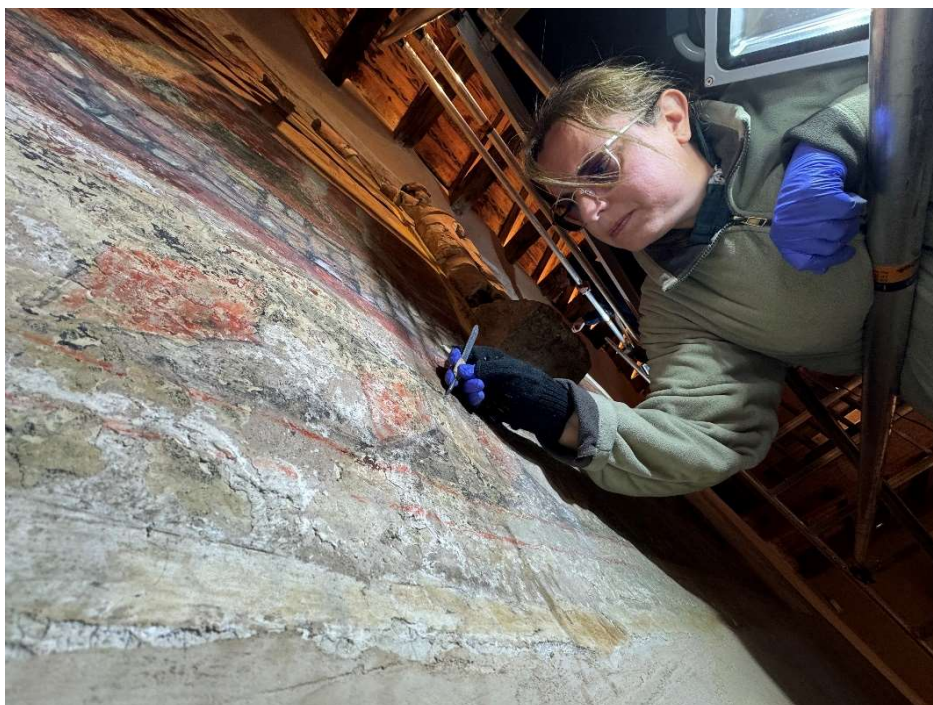
Fotos de detall del procés d'eliminació de les restes de les dos capes de pintura a la calç blanca que hi havia per sobre de l'original.

La major part s'ha dut a terme amb llapis d'ultrasons, treballant amb aigua i graduant la potència de la màquina entre el punt 3 o 4 d'intensitat –que és menys de la meitat de la potència que permet l'aparell–. La projecció d'aigua amb el llapis d'ultrasons ha ajudat a desprendre les capes de pintura de calç blanca superposades a l'estrat del segle XIV. En moments puntuals, s'ha fet servir un bisturí, però el treball era menys eficient i s'ha reservat per als llocs on la capa subjacent era massa dèbil i no permetia l'ús d'ultrasons.

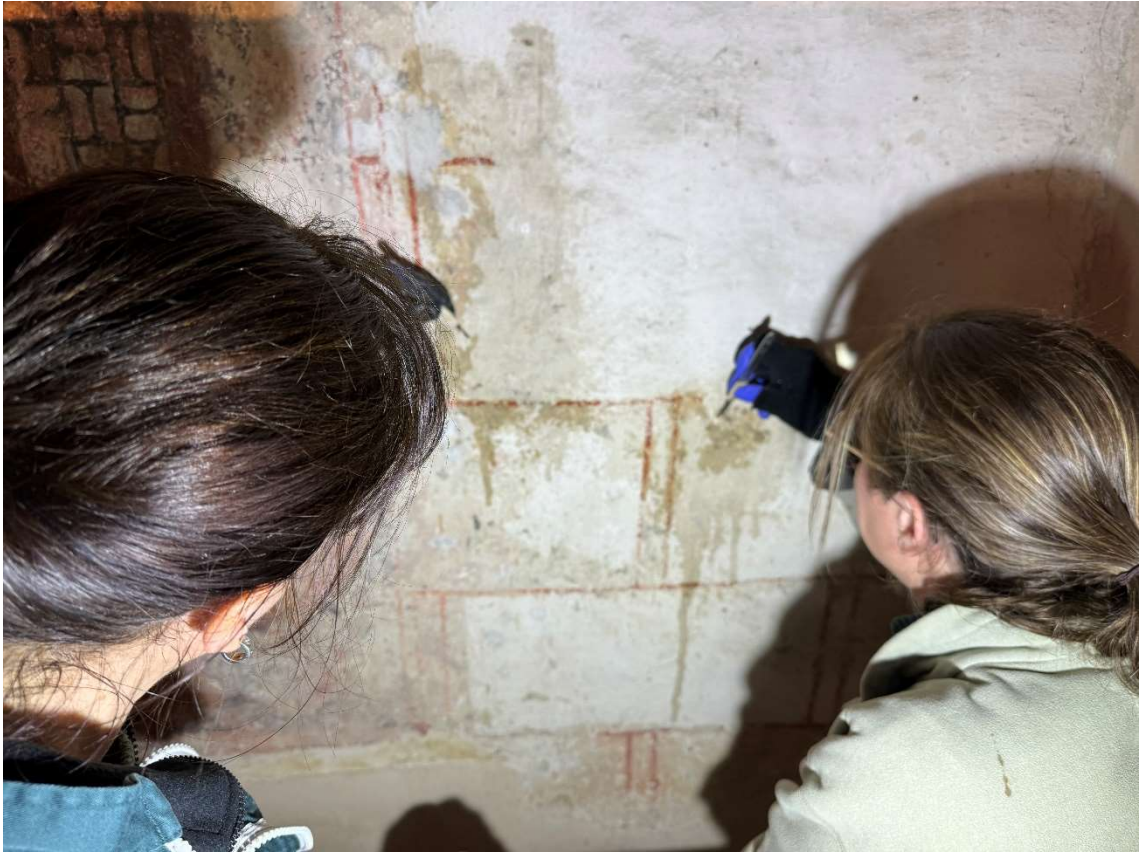
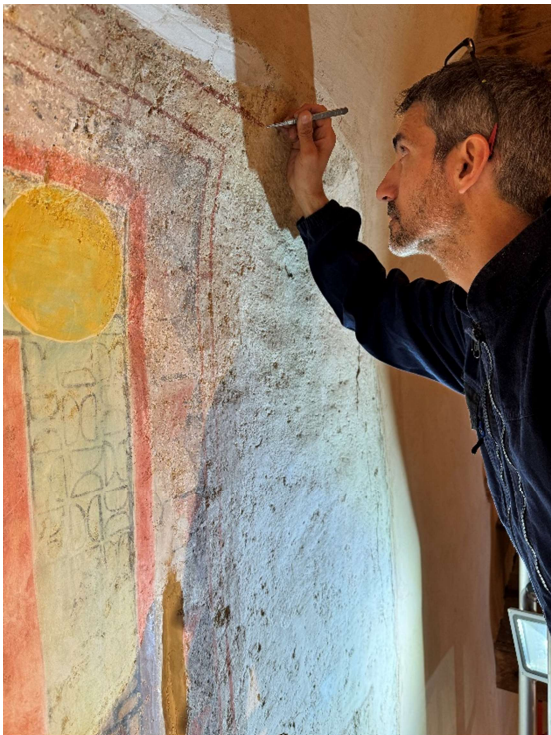
Fotos de detall del procés d'eliminació de les restes de les dos capes de pintura a la calç blanca que hi havia per sobre de l'original.

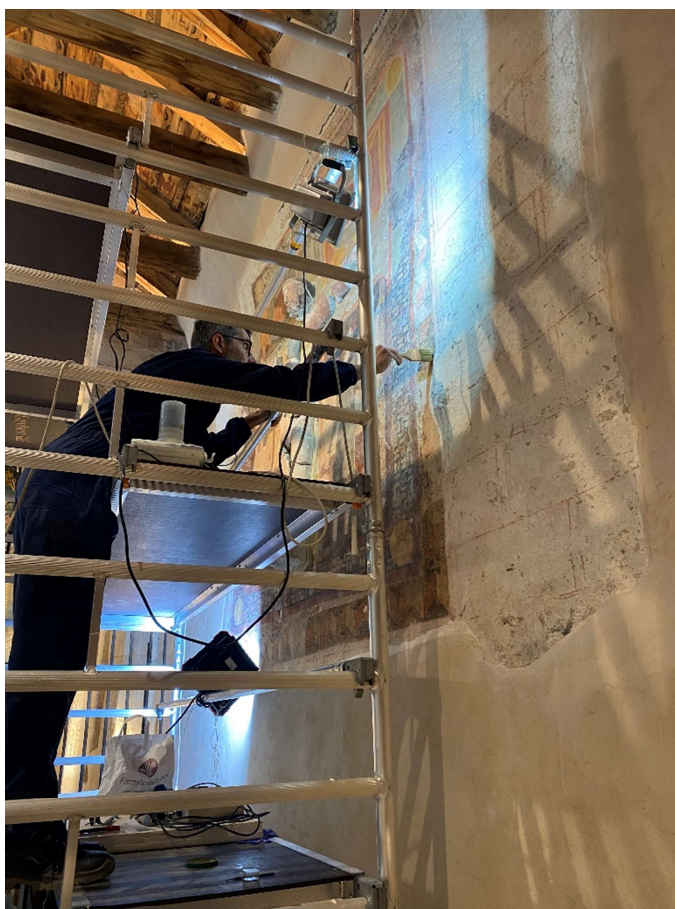
Neteja mecànica del mural amb aspirador i paletina abans d'aplicar-hi la capa de protecció final.

1. S'ha netejat tot el mural mecànicament amb paletina i aspirador abans d'aplicar-hi la capa de protecció final.
