**MEMÒRIA FINAL D'INTERVENCIÓ**

**Treballs de recuperació i restauració de tres peces del  
Retaule major de l'església parroquial de Santa Eulàlia  
d'Encamp**

**Maig del 2023**

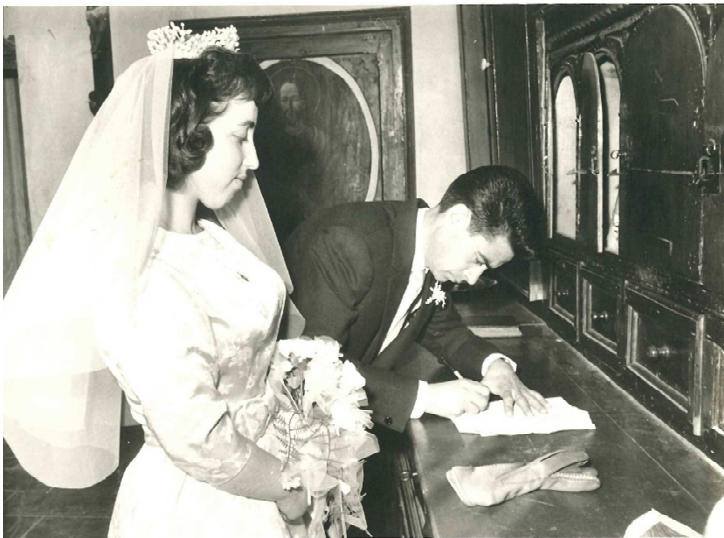
**Foto 3.** En aquesta imatge dels anys '60 s'observa la porta de Sant Pau, ja fora del retaule i situada dins la sagristia de l'església.

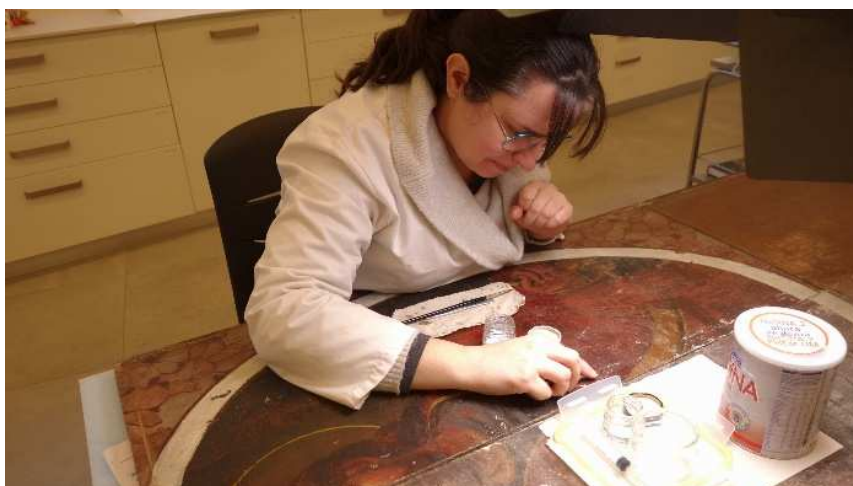
Igual que en la porta de Sant Pere, la preparació és la tradicional amb una imprimació de color vermell a sobre. Quant al seu estat de conservació, en general està ben cohesionada i la seva adhesió al suport és bona; si bé en algunes zones es troba clivellada i en d'altres presenta pèrdues.

**Foto 5.** Fixació de la capa pictòrica de la porta de Sant Pau amb Primal AC33 al 10% en aigua.

- ❖ Fixació de les capes de preparació i policromia.
  - S'han fixat les zones de preparació aixecades amb Primal AC33 al 10% en aigua, i la policromia amb Mowilith al 10% en alcohol. En aquest darrer cas, la fixació s'ha fet amb l'ajuda de l'espàtula calenta.

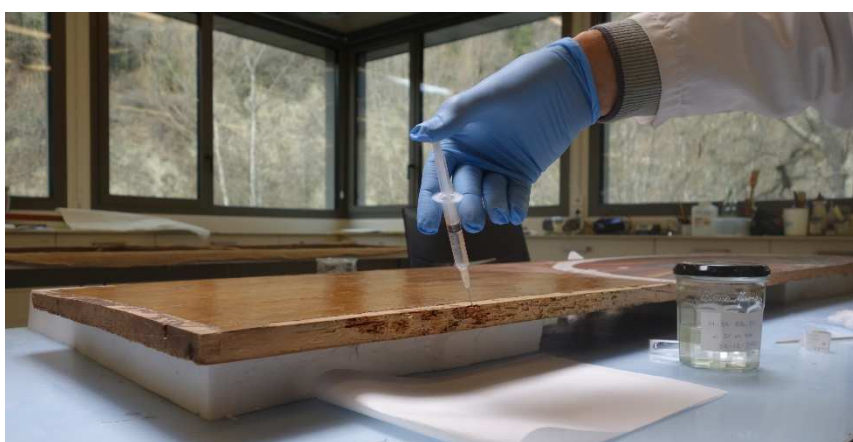
Pel que fa al seu estat de conservació, les posts estan lleugerament corbades i atacades per corcs. Així mateix, en la zona d'unió tan la fusta com el pedaça de lli presenten taques de fong. La part inferior és la part més afectada pels corcs i la fusta es troba molt debilitada i ha perdut consistència. L'obra va ser sostreta del retaule i clavada en un marc de porta, probablement en el moment del desmuntatge del conjunt del retaule i això ha fet que les posts ara presentin forats de clau tot al seu voltant.

**Foto 6.** Consolidació puntual del suport de fusta de la porta de Sant Pere amb H-34-RB-20 al 5% en toluè.

- La policromia, que presentava restes de goma laca, s'ha netejat amb una mixta d'aigua i alcohol (50 : 50).
- ❖ Consolidació del suport de fusta amb H-34-RB-20 al 5% en toluè allà on la fusta havia perdut la seva consistència. El consolidant s'ha aplicat a pinzell i amb una xeringa, a través dels forats de sortida del corc.

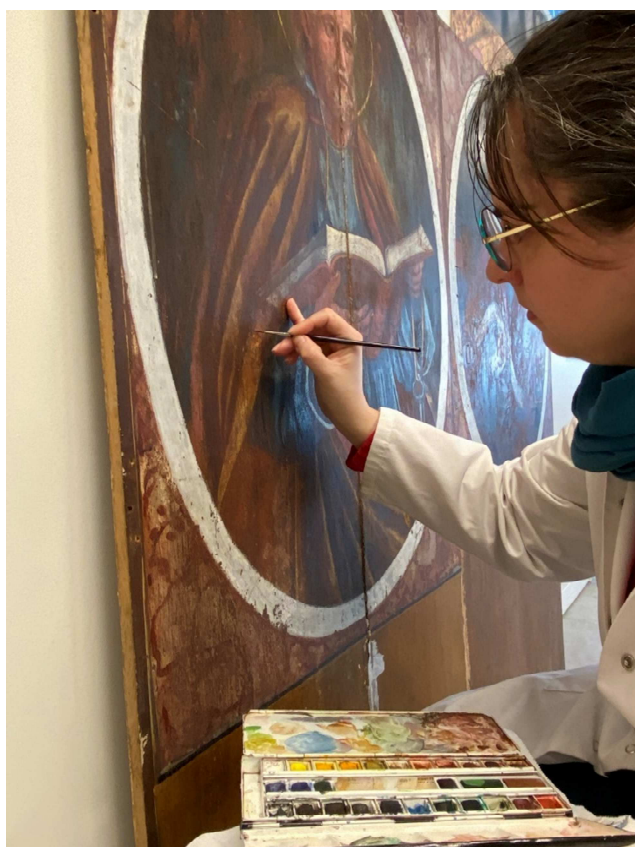
**Foto 6.** Retoc il·lusionista de la porta de Sant Pere amb aquarel·les.

- S'han estucat a nivell amb Modostuc (de la casa italiana Gimod), les pèrdues de capa pictòrica i de preparació.
- ❖ Retoc
  - El retoc s'ha fet a la manera il·lusionista, primer amb una base de color que s'aplica amb aquarel·la sobre el blanc de l'estuc i, tot seguit amb colors de conservació Gamblin.
- ❖ Envernissat de protecció final
  - L'envernissat final s'ha fet amb un esprai mate de la casa Talens.

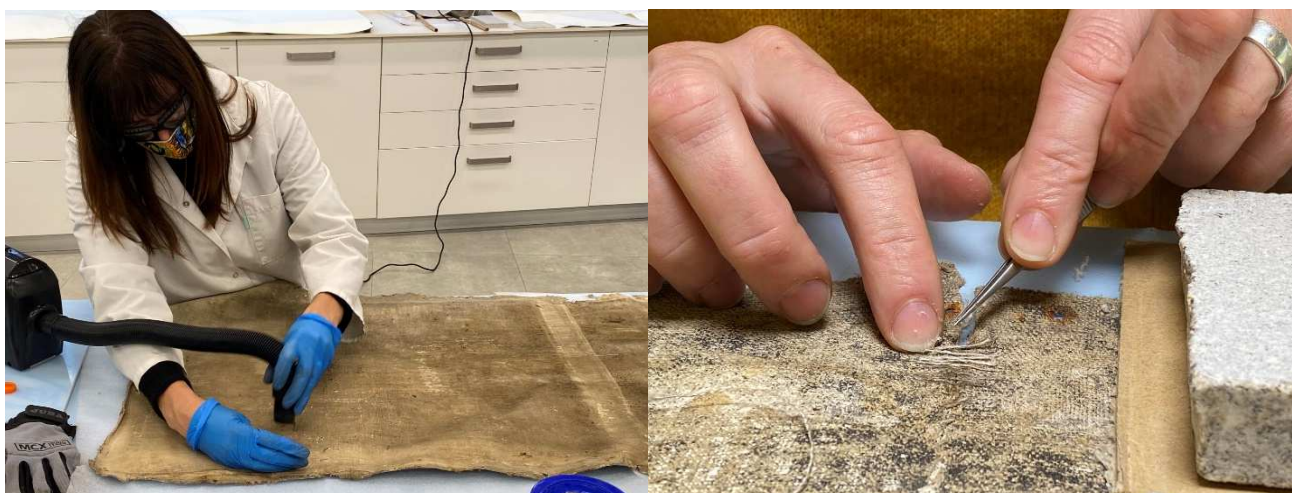
Les tres peces es trobaven en un estat de conservació molt dolent. El bastidor estava trencat i amb un important atac de corcs. Pel que fa a les teles, aquestes estaven força ondulades en tota la seva superfície, amb estrips i petites pèrdues de suport perimetrals. Els claus de forja estaven rovellats i l'òxid havia debilitat la tela en aquests punts d'unió. Així mateix, l'excés d'humitat sobre la tela va produir també nombroses taques en la seva superfície.

**Foto 7.** A l'esquerra, neteja del suport de les teles amb aspirador i paletina. A la dreta, cosit d'un dels estrips perimetrals.

- ❖ Neteja mecànica de la pols superficial, tant de l'anvers com del revers, mitjançant paletina i aspirador. S'ha insistit amb el bisturí de punta fixa allà on hi havia acumulació de dipòsits de pols o altres residus.
- ❖ Consolidació del suport
  - S'han fet bandes perimetrals a les dues teles per tal de tensar-les damunt un bastidor nou, també de fusta. D'aquesta manera, s'han tallat, rentat i planxat tires d'uns 12 cm d'amplada de tela de lli i se'ls han fet serrells en un dels costats d'1,3cm de llarg. Les bandes s'han adherit a les teles originals amb Beva 371, tot aplicant calor amb l'espàtula calenta.
  - S'han reparat els estrips perimetrals amb fils de tela de lli, els quals s'han adherit amb Beva 371.
  - S'han reparat un estrip i una pèrdua amb un pedaç de lli adherit amb Beva Film.
- ❖ Neteja mecànica superficial de la capa pictòrica amb goma d'esborrar.

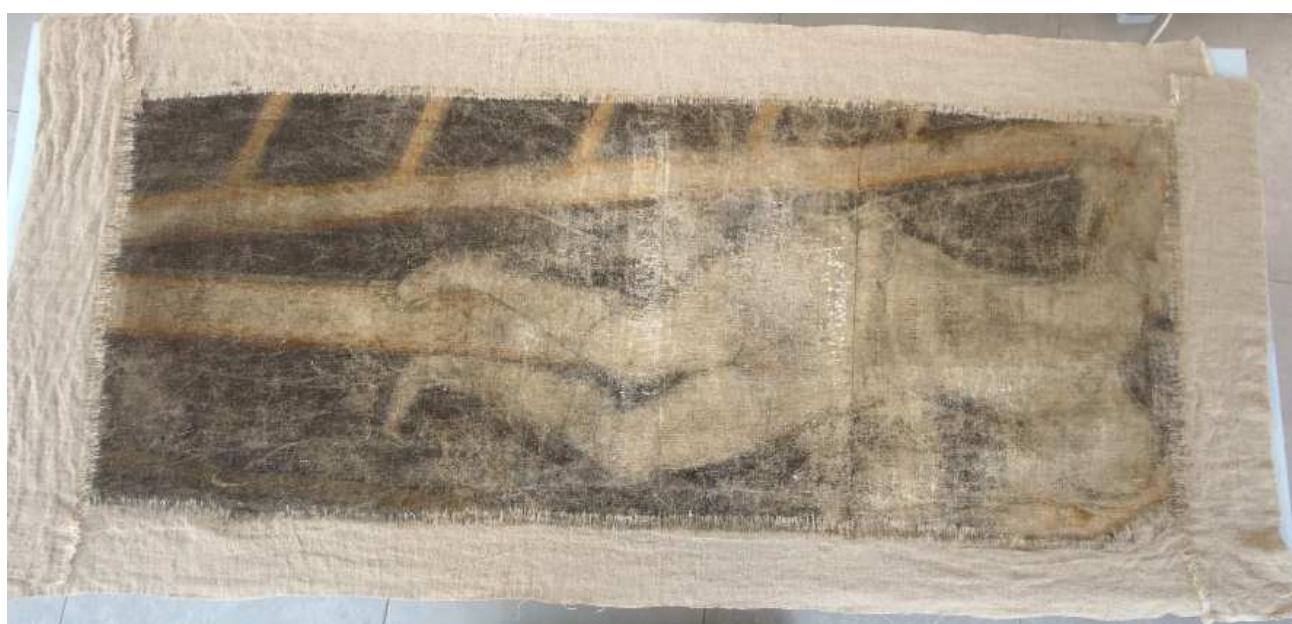
**Foto 8.** Detall del revers d'una de les teles un cop fet el reforç perimetral amb bandes de tela de lli, amb la finalitat de tensar la tela en un nou bastidor de fusta.

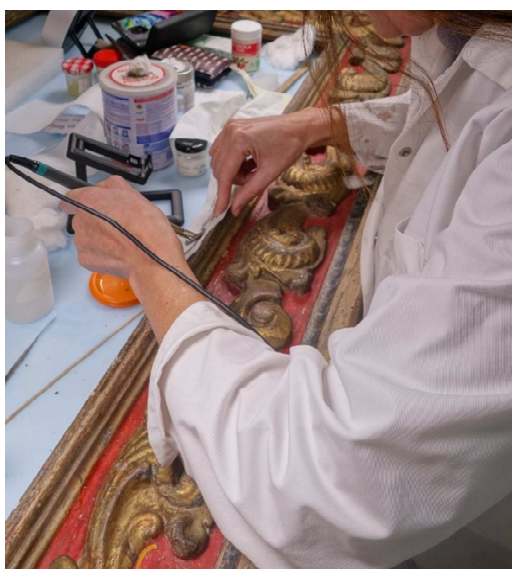
En superfície es detecta una capa molt uniforme de goma laca groga sobre el pa de plata, conferint-li l'aspecte de daurat. Així mateix, presenta moltíssima brutícia superficial i multitud de taques de cera.

**Foto 9.** Eliminació de les restes de cera damunt la superfície del marc amb l'ajuda de l'espàtula calenta.

- ❖ Desinsectació per anòxia.
- ❖ Neteja mecànica de la pols superficial mitjançant paletina.
- ❖ Consolidació del suport de fusta amb H-34-RB-20 al 5% en toluè allà on la fusta havia perdut la seva consistència. El consolidant s'ha aplicat a pinzell.
- ❖ Eliminació de les taques de cera amb espàtula calenta i paper absorbent.
- ❖ Neteja química superficial.
  - La policromia s'ha netejat amb saliva artificial.
  - El daurat s'ha netejat amb White spirit.
- ❖ Retoc
  - El retoc s'ha fet a la manera il·lusionista amb aquarel·les Windsor & Newton.
- ❖ Envernissat de protecció final
  - L'envernissat final s'ha fet amb un esprai mate de la casa Talens.
- ❖ Sistema de presentació
  - S'han afegit tres peces de fusta més per la part del revers, que funcionen igual que les originals, i que permeten subjectar d'una forma segura el frontal d'altar de tela.

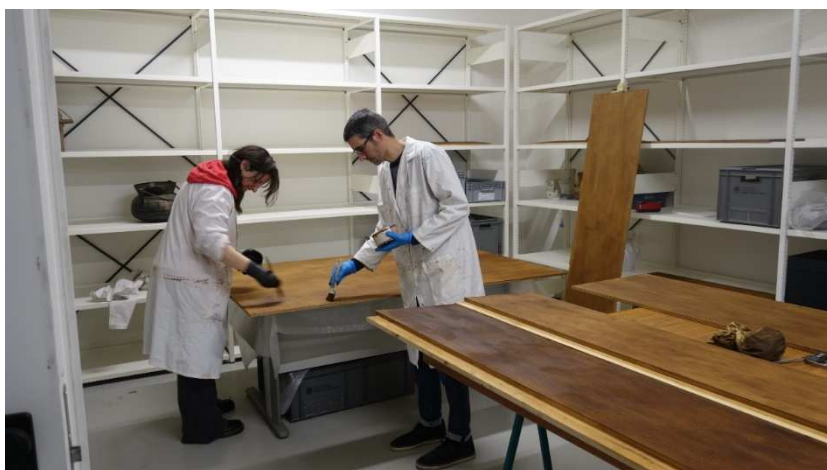
**Foto 10.** Encerat de les posts de fusta que conformen l'estructura i que permeten presentar les diferents peces restaurades.

Per tal d'integrar les diferents peces restaurades dins el retaule s'ha realitzat una estructura de fusta de contraxapat de 19 mm de gruix, tintada i encerada d'un color semblant al de la fusta original. L'estructura permet presentar les diferents peces i recrear la forma del retaule i altar dels anys 1920. En tot moment s'ha buscat l'equilibri entre el respecte per la disposició original i l'adaptació a un retaule que està fora de context i penjat al mur a una alçada que no és la correcta.
