## ***ACTUALITZACIÓ DE L'ESTUDI DE LA VEGETACIÓ DE RIBERA DELS RIUS D'ANDORRA - 2017. CONCA DEL GRAN VALIRA***

***Memòria tècnica relativa al contracte "Avaluació de les  
necessitats de manteniment de la vegetació de ribera,  
elaboració d'un pla de gestió 2016-2019, i direcció i control  
del pla".***

Redactor de l'informe: ambiotec M&S S.L.U.  
Promotor: Departament de Medi Ambient i Sostenibilitat  
Referència: A16-63

Desembre 2017

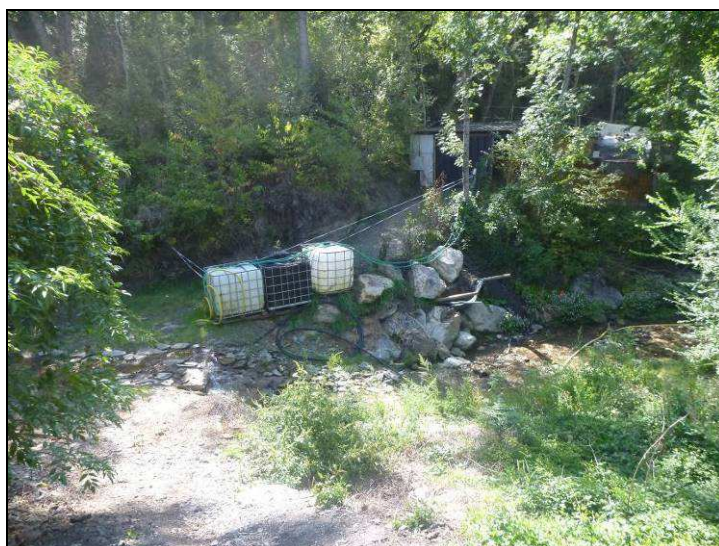
*Fotografia 2.- Riu Runer, impactes antròpics davant la gossera*

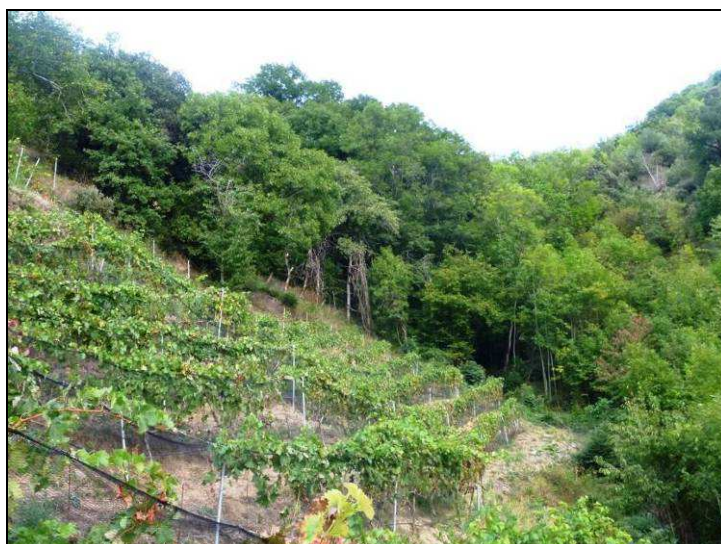
*Fotografia 10.- Detall de les vinyes que han ocupat part de la freixeneda i de la bosquina de rebrot del marge esquerre*

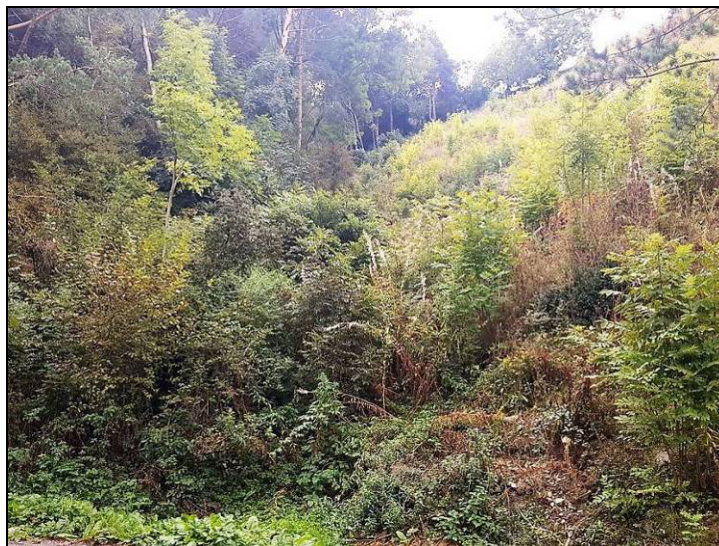
Fotografia 23.- Rebrots de freixe després d'una estassada al torrent de la font del Fontanal

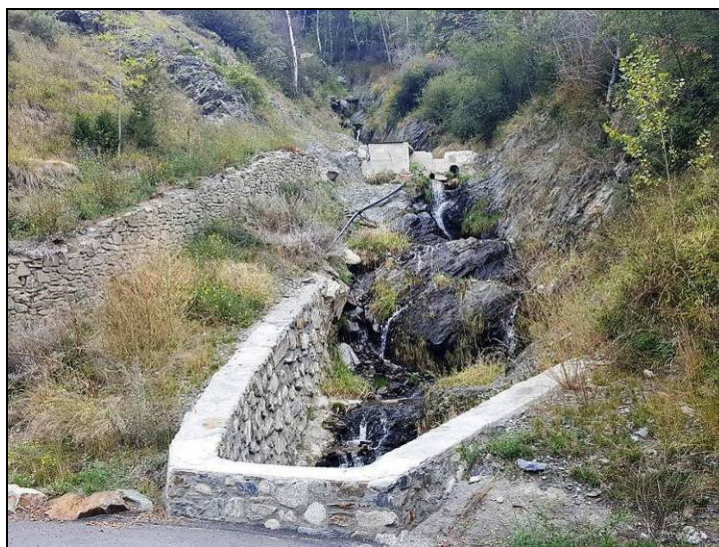
Fotografia 24.- Estat de la llera sobre el camí del Cortal de Llumeneres

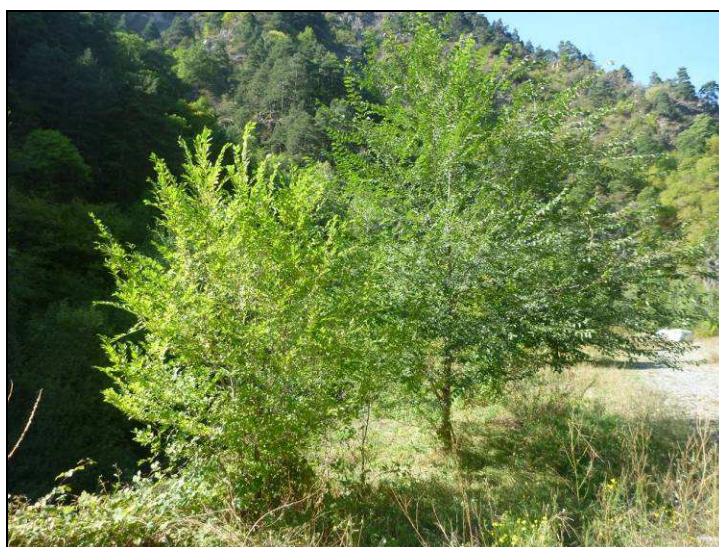
*Fotografia 35.- Exemplars d'om siberià al marge esquerre del riu d'Ós*

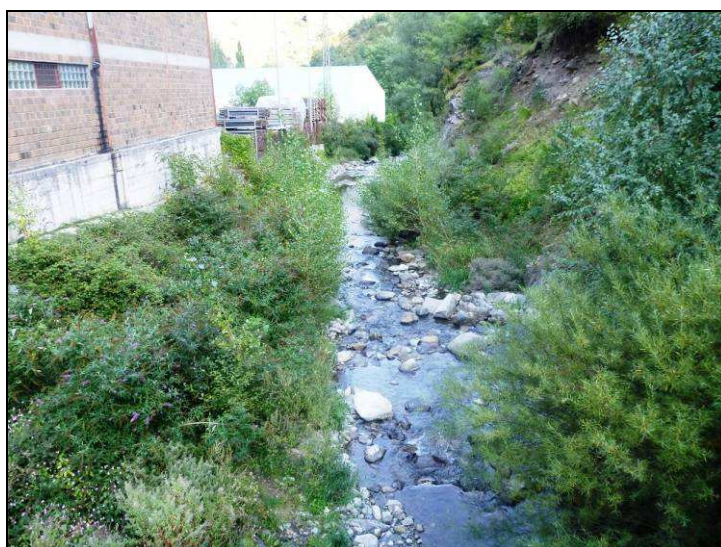
*Fotografia 44.- Tram final del riu d'Ós, canalitzat*

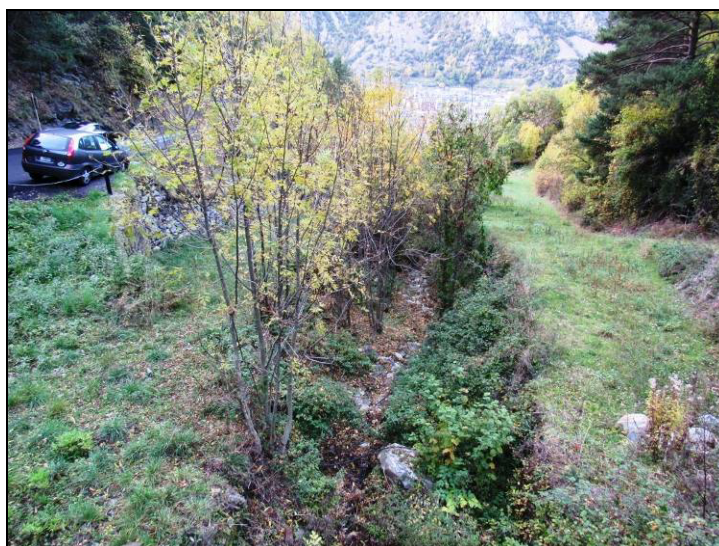
*Fotografia 46.- Alteració de la morfologia del terreny i bosquines de ribera agües avall*

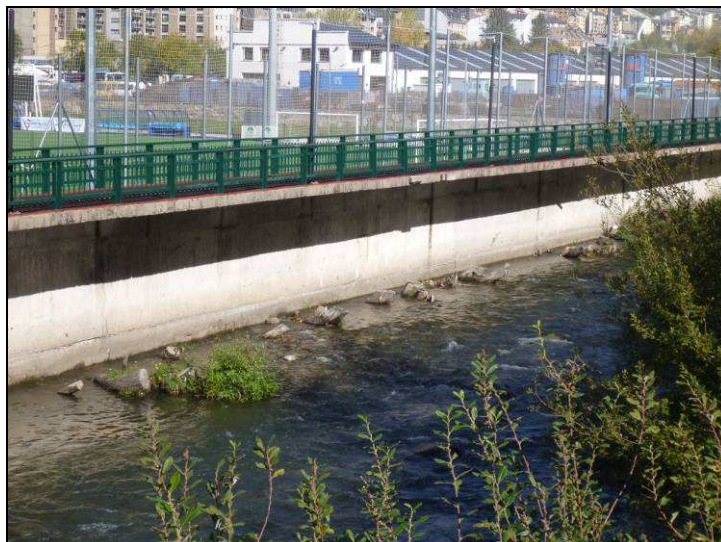
*Fotografia 56.- Canalitzacions agressives i tallada arreu del bosc de ribera*

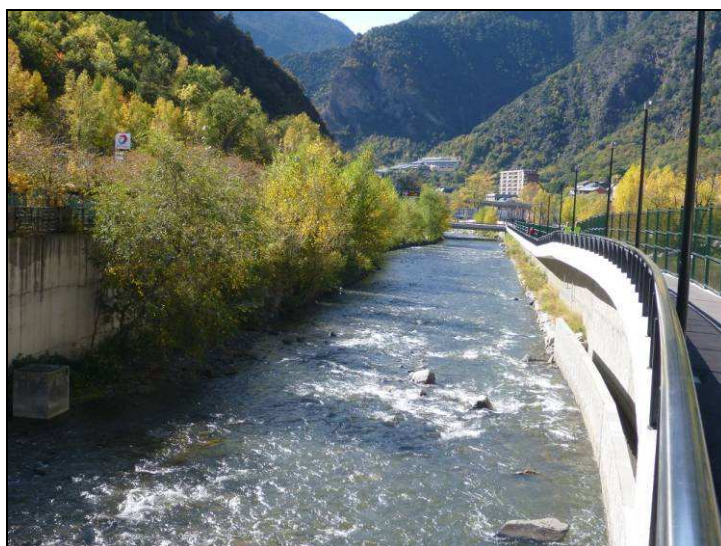
*Fotografia 57.- Imatge contrastada entre el marge dret i el marge esquerre, canalitzat recentment sense cap mena de respecte ambiental*

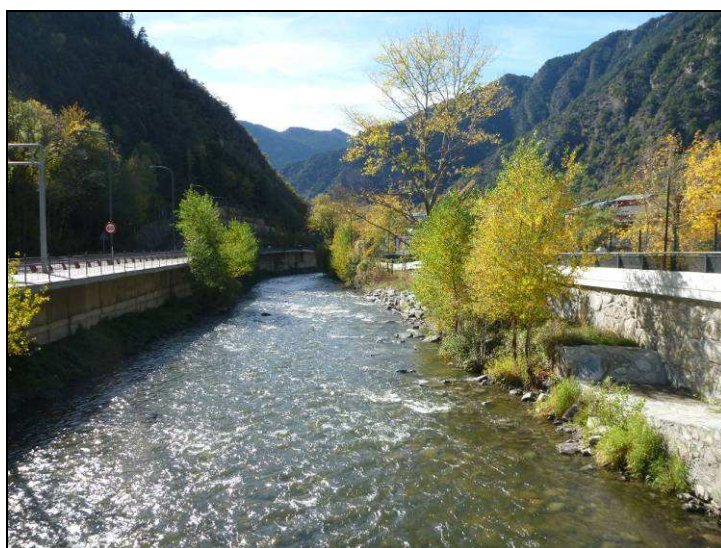
*Fotografia 58.- Col·lector mal vegetat sota la caserna de bombers*

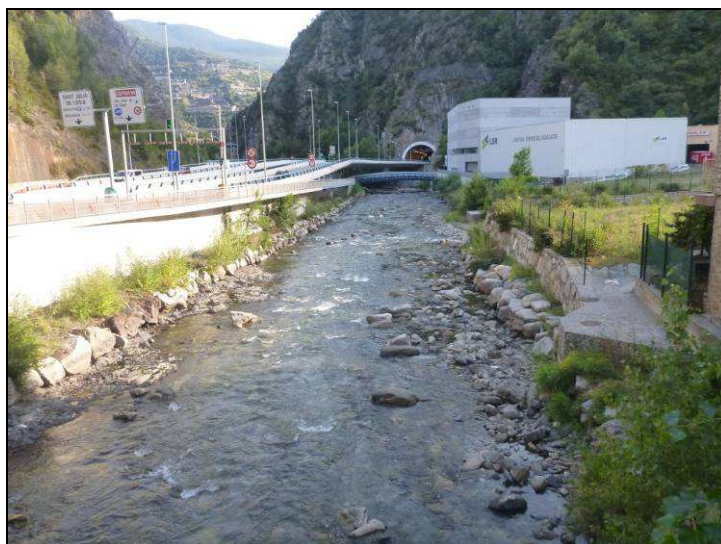
*Fotografia 62.- Tram canalitzat recentment prop del túnel de la Tàpia*
