## Intervencions arqueològiques a l'orri d'Emportona

Encamp,  
Andorra

2018 i 2019

Josep Font Piqueras  
Agost de 2022

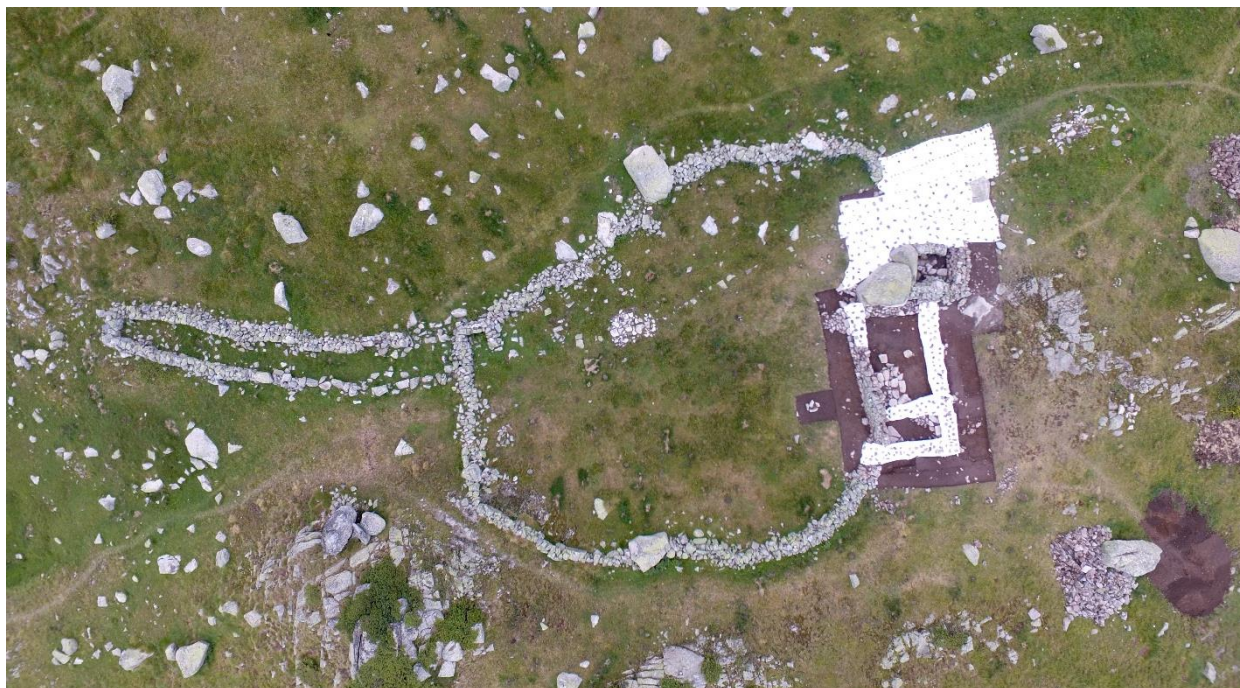
F. 14. Vista aèria de les estructures protegides amb geotèxtil en finalitzar l'actuació de l'any 2018.

Un cop finalitzades les dues intervencions arqueològiques, tant l'any 2018 com l'any 2019, totes les estructures excavades, han estat cobertes de forma provisional amb una capa de geotèxtil, subjectada a través de l'aportació de pedres i arena, amb l'objectiu de protegir-les fins a la futura restauració.

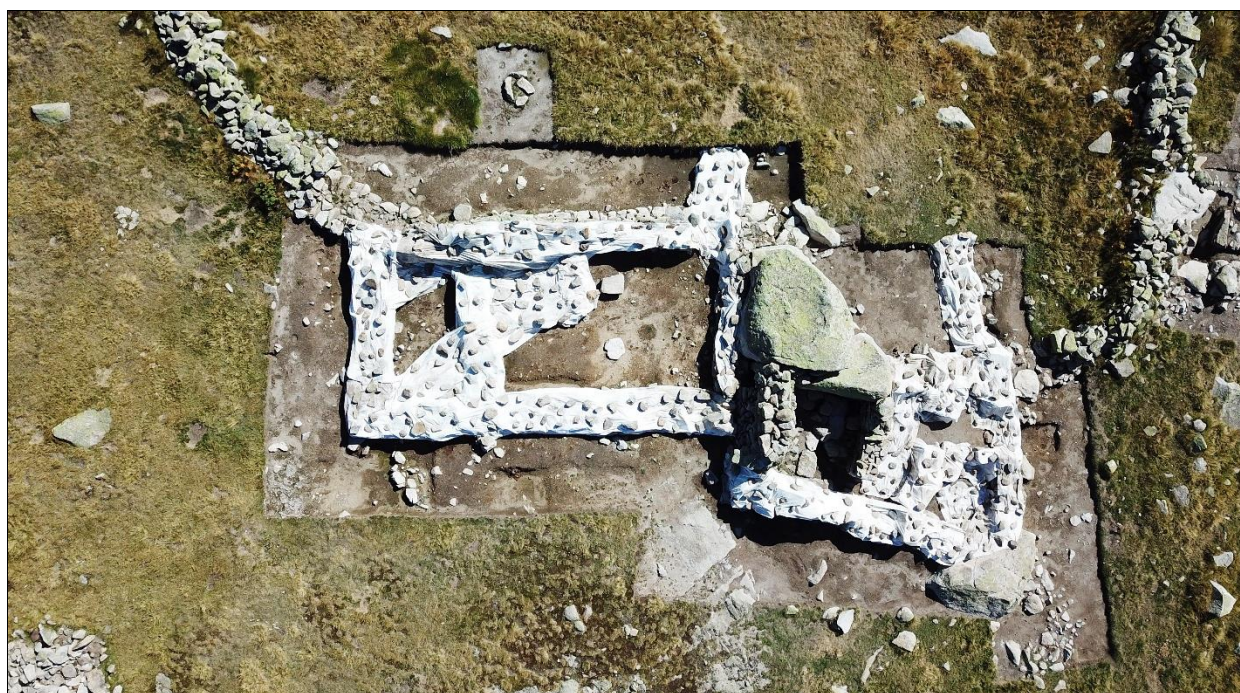
F. 15. Estructures protegides amb geotèxtil en finalitzar l'actuació de l'any 2019.

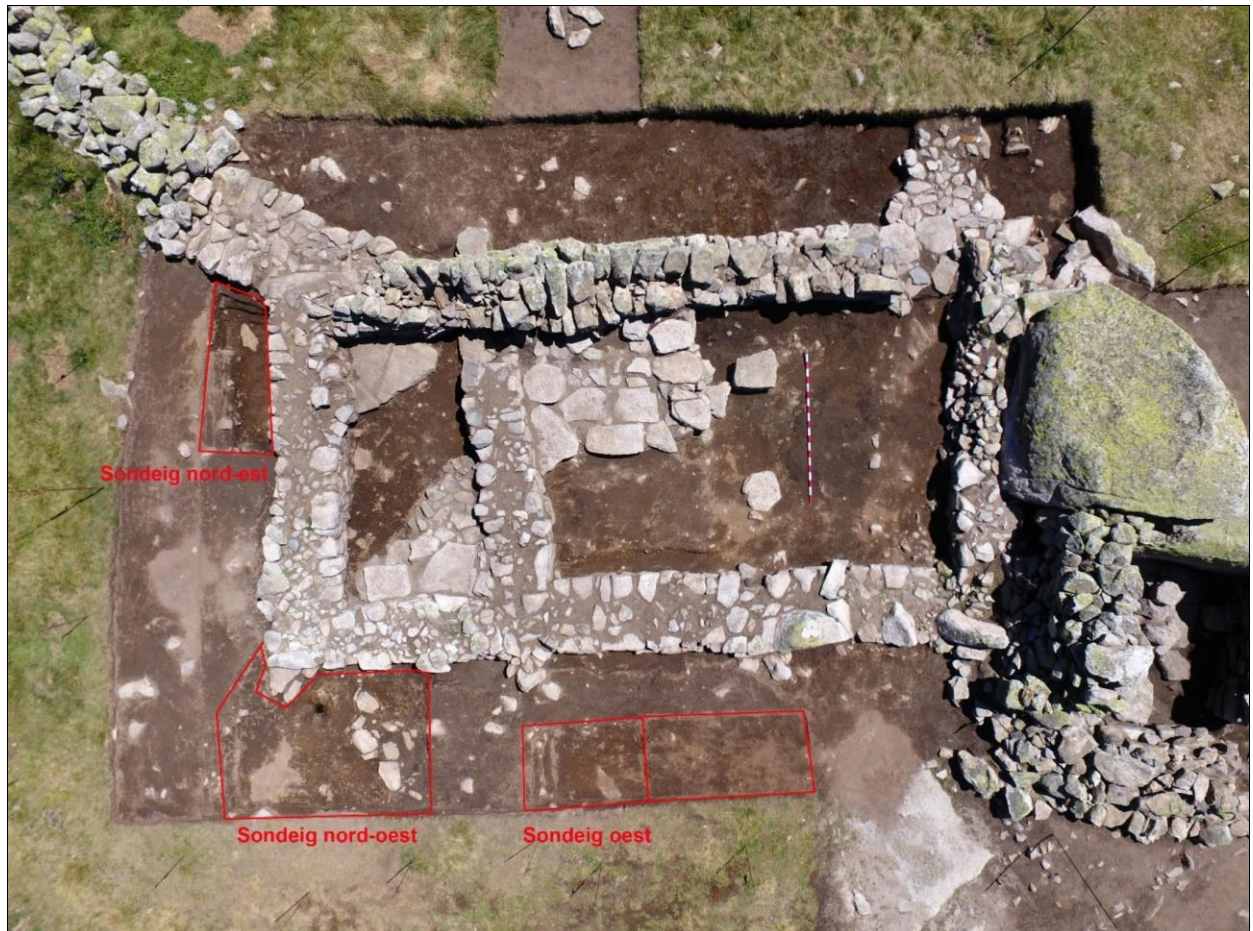
F. 21. Fotografia aèria de la cabana medieval en la qual s'indica l'emplaçament dels sondejos realitzats per avaluar la fase prehistòrica.

m al sud de l'anterior, executat amb l'objectiu d'avaluar la continuïtat de l'estratigrafia localitzada en el primer; la cala mesura 3,60 m de llargada (N-S) per 0,5 m d'amplada (E-W), representant 2,9 m<sup>2</sup>. I un tercer situat arran de la façana septentrional de la cabana medieval, **Sondeig nord-est**, d'uns 2,20 m de llargada (E-W) per 0,90 m d'amplada (N-S), representant 2 m<sup>2</sup>. En conjunt, aquestes tres cales han suposat l'excavació entorn de 10 m<sup>2</sup> de sediment prehistòric.

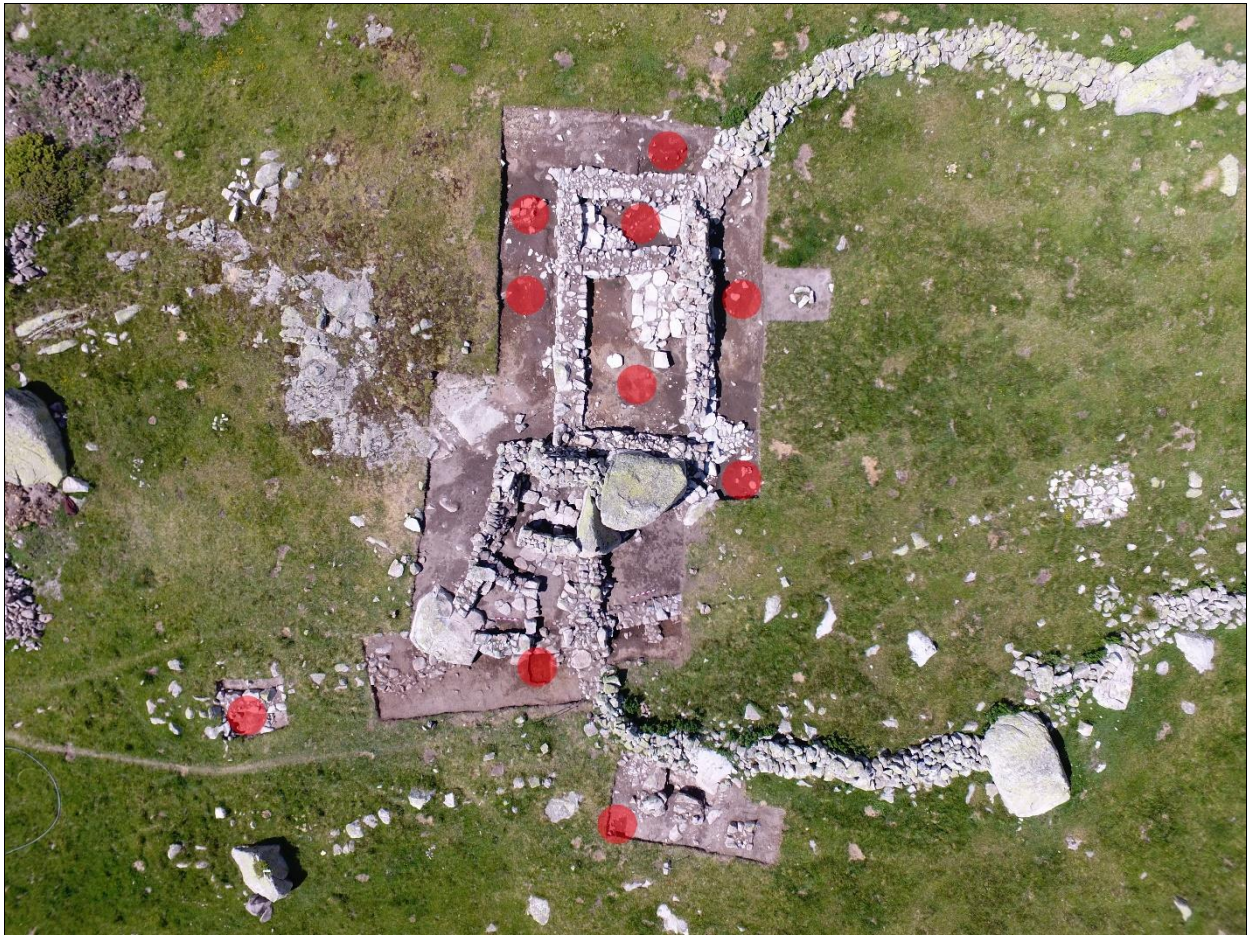
F. 22. Emplaçament dels espais en els quals se certifica l'existència de sediment prehistòric a la coma d'Emporona.

En tots aquests sectors, sorprenentment, s'ha localitzat estratigrafia prehistòrica, també sota una capa de sedimentació natural. Aquest fet indica, sense dubte, que arreu del subsol de bona part l'orri hi roman un extens jaciment prehistòric. L'àrea que sumen els punts en els quals s'ha constatat aquest sediment prehistòric representa entorn de 350 m<sup>2</sup>, superfície que presumeix ser molt més extensa, amb una elevada probabilitat de prolongar-se per tot el pla de la coma d'Emporona.

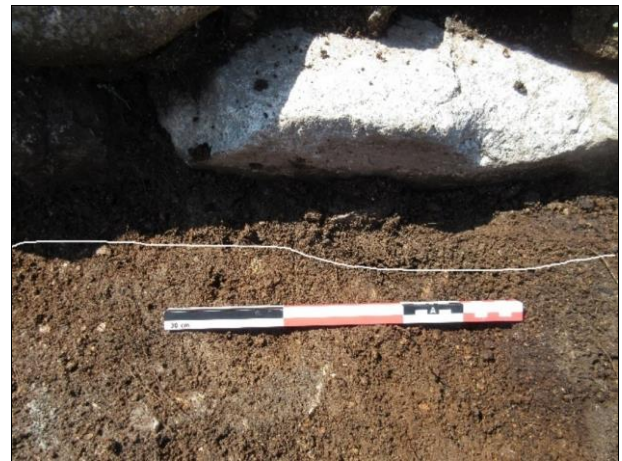
F. 58. Detall de la rasa del mur sud, assenyalant-la.

Tots els murs de la cabana, de construcció simultània, van ser fonamentats en una rasa, **UE 83** i **UE 87**, que assoleix un màxim d'uns 40 cm de fondària. La rasa és pràcticament inexistent en el tram sud-est, on hi ha l'accés i, com dèiem, sector que no va ser rebaixat. L'angle sud-est és precisament l'únic punt que s'ha localitzat desplomat i esllavissat, cap al sud, seguint el pendent, probablement a causa de la manca de fonament. En el rebliment de la rasa de fonamentació (**UE 84** i **88**) és on primer es va localitzar restes prehistòriques i motiu, com s'ha exposat, de la posterior troballa i avaluació dels establiments prehistòrics d'Emporona. També és rellevant destacar que l'angle nord-oest va ser reforçat amb una mena de falca, a manera de lleuger contrafort, d'una sola filada de pedres (**UE 210**), adossada a la pedra angular, potser per sostenir-la, arranament semblant al petit reforç que hi ha a l'exterior de l'eix de la paret mitgera.

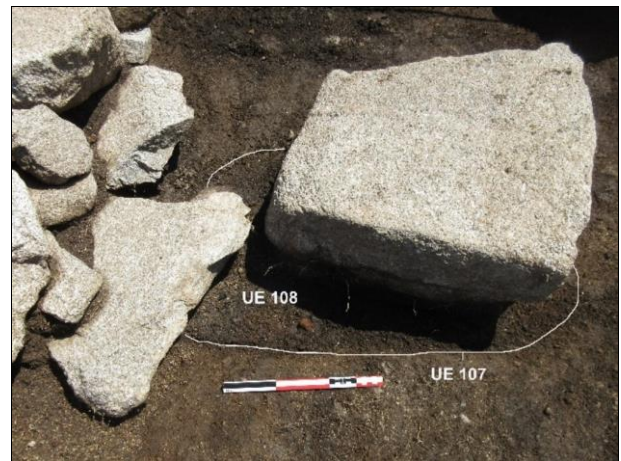
F. 82. Fossa UE 107, sota la pedra, plena de carbons (UE 108).

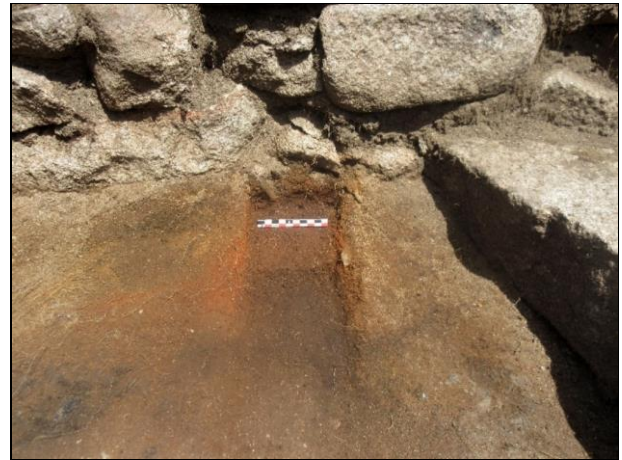
F. 83. Llar UE 66 i UE 65; sobre la llar, empremta de l'estructura UE 60. F. 84. Detall de la rubefacció de la llar UE 66.

En aquest sector, aquest primer nivell de circulació està indubtablement relacionat amb una altra llar de foc, en aquest cas adossada al mur mitger de la cabana. Com la UE 65, aquesta llar va resultar afectada per la formació de l'enllosat de l'espai central (UE 62) i d'una altra estructura també posterior (UE 60). Tanmateix, la part inferior de la llar, l'empremta rubefactada, **UE 66/89**, està molt ben conservada. Té unes dimensions de 130 cm de llargada i 55 cm d'amplada, amb un màxim de 8 cm de sediment termoalterat. La capa de carbons i cendres, que ben segur que la cobria, va ser eliminada per les posteriors construccions abans esmentades, restant únicament els residus de combustió en la part inferior, en el contacte amb el nivell de circulació UE 65. Mostres de carbons procedents d'aquesta llar han estat objecte d'anàlisis radiocarbòniques, resultant una datació d'entorn finals del segle XIII.

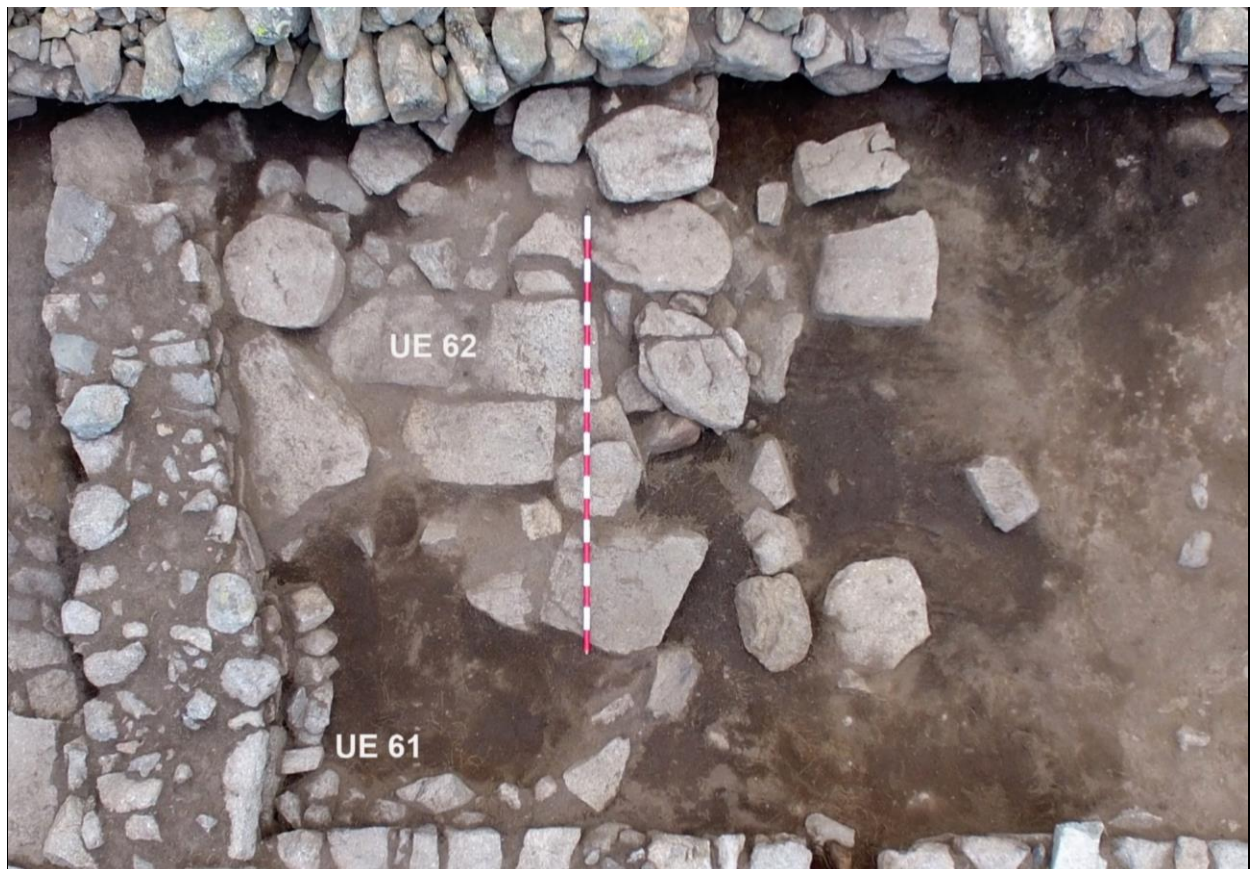
F. 96. Vista aèria de l'enllosat UE 62 i de l'estructura angular UE 61.

En l'habitació sud, el període de les darreres ocupacions es caracteritza per la formació d'un enllosat en l'espai central de la cabana, és a dir, en la meitat nord d'aquest àmbit. L'enllosat, **UE 62**, està format per pedres i lloses planeres, generalment de mides grans i mitjanes, amb les que es va condicionar una superfície aproximadament de 4,5 m<sup>2</sup>. L'enllosat s'estén en tot l'ample d'aquest sector de la cabana, a excepció de l'angle nord-oest, i la llargada és d'uns 2,40 m. En l'angle nord-est de l'àmbit, l'enllosat no existeix. Per contra, s'hi ha localitzat una estructura, **UE 61**, de planta de tendència circular, aproximadament de 130 cm de diàmetre, constituïda per uns murets d'una filada d'ample i una o dues d'alçada, de pedres i terra, amb els laterals est i sud queden definits pel mateix enllosat i el nivell de circulació (**UE 55**). L'estratigrafia indica que aquesta estructura va ser construïda paral·lelament a l'enllosat, ja que l'estrat de formació (**UE 60**) s'adossa a ambdues estructures i el muret nord està format, com l'enllosat, just sobre l'antiga llar **UE 66/89** (fot. 81). En l'espai interior que defineix aquesta construcció, aproximadament d'1 m<sup>2</sup>, no s'hi ha localitzat res aparentment rellevant, sinó un estrat d'enderroc, **UE 50**, idèntic i pràcticament indistingible, llevat de la cota que assoleix, de l'enderroc **UE 06**, de l'ensulsiada del conjunt de la cabana. Significa això, que fos el que fos el que continguéss aquesta estructura, va ser retirat prèviament a l'enderroc de la cabana. Cal suposar, que es tractava d'algun tipus de mobiliari o recipient relacionat amb activitats quotidianes dutes a terme en l'enllosat (reparació d'eines, rebost, contenidor, fabricació de formatges, etc.).

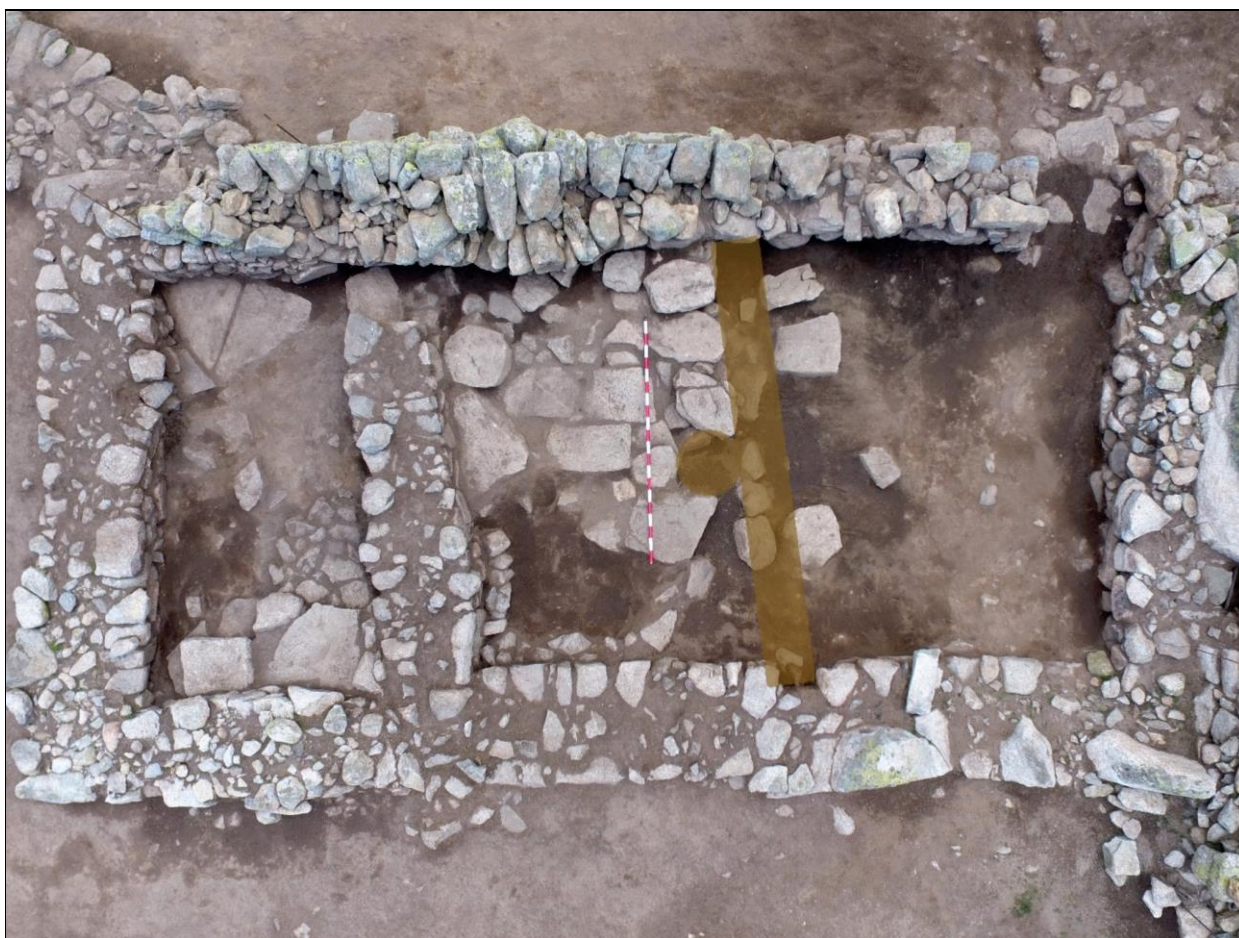
F. 99. Vista aèria de la cabana, assenyalant l'emplaçament del tronc de contenció de l'enllosat i el pilar central.

Aquests fets, que no hipòtesi, han quedat acreditats per la localització de les dues fornícules formades en les parets, **UE 206** i **207**, per la conservació dels extrems del tronc a l'interior d'aquests encaixos, ambdues treballades i de forma apuntada, per la conservació de restes de la part central del tronc i per la localització de totes les pedres de falca, **UE 63**, col·locades entorn del tronc. La instal·lació del tronc de contenció i les falques va suposar la contenció de l'enllosat, disposar d'un graonat accessible i la clara divisió de l'habitació. Els nínxols per encaixar les puntes d'aquest travesser mesuren entorn 30 cm d'amplada, de fons i d'alçada.

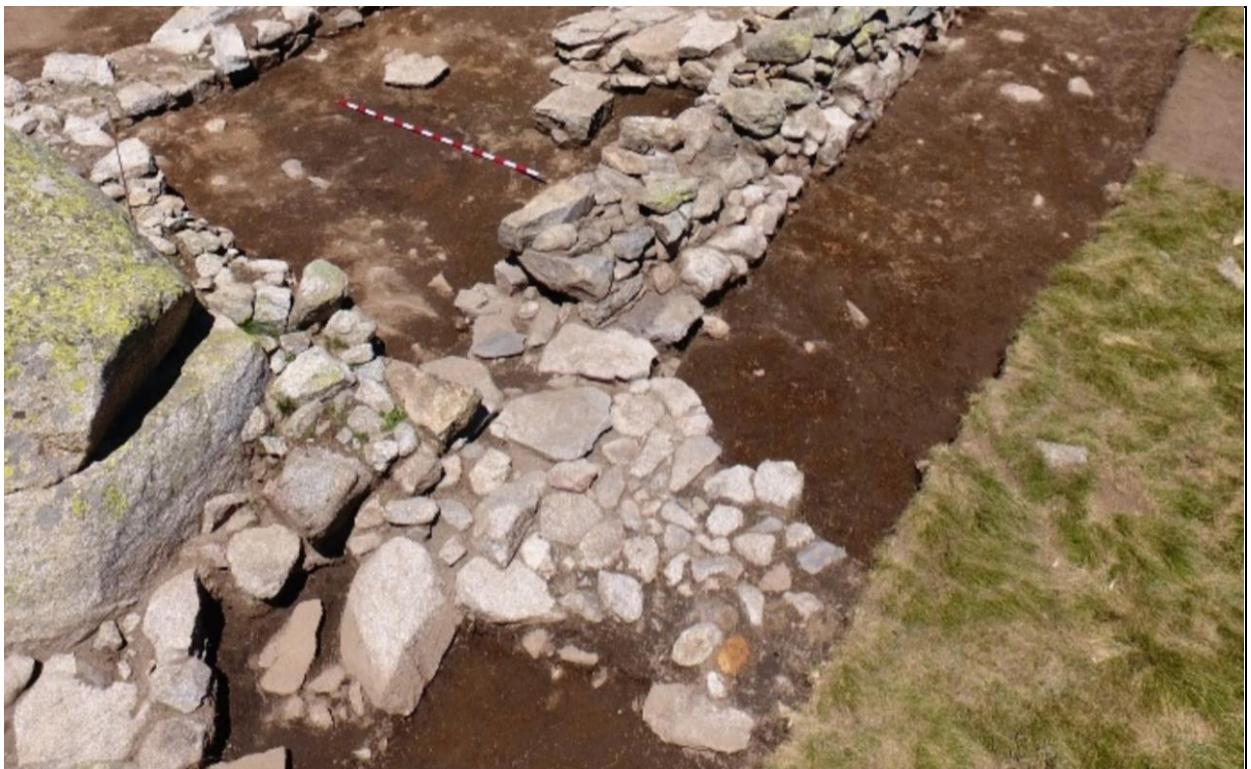
F. 116. Vista del sector sud de la cabana medieval des del sud-est, amb l'enllosat UE 193 en primer terme.

Juntament amb l'enllosat, també és rellevant pel coneixement de l'orri la localització de **dos forats de pal** que van ser utilitzats justament amb la UE 80 i aquest empedrat. Es tracta de dos encaixos situats al sud de l'accés i que segueixen l'orientació de la façana sud de la cabana, el primer situat a 20 cm al sud de la cantonada sud-est i el segon a 1,5 m d'aquest. El primer, el situat a l'oest, **UE 199**, és d'uns 30 cm de diàmetre, mentre que el segon, **UE 197**, d'uns 25 cm. Tots dos conserven diverses petites pedres que afloren del rebliment, que eren usades com a falques per l'encaix del pal. Els rebliments, **UE 198** i **200**, no han estat excavats, amb l'objectiu de conservar les estructures. Ambdós forats van ser excavats seccionant les esmentades UE 85 i 86. La localització d'aquestes estructures és important, ja que manifesta una etapa en la qual es va efectuar una bona adequació de l'accés de la cabana, instal·lant l'enllosat davanter i instal·lant una estructura aèria que el protegia.

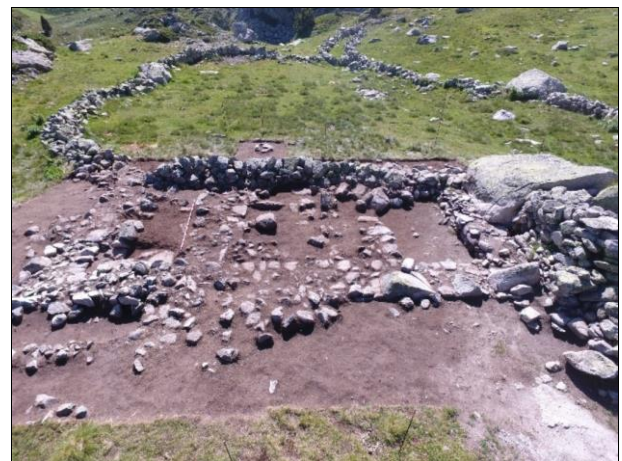
F. 136. Enderrocs 06 i 48 a l'interior; en primer terme enderroc UE 32.

Vers mitjan del segle XVII la cabana construïda quatre-cents anys abans, a mitjan segle XIII, va iniciar un procés d'enderroc. Desconeixem les causes d'aquest procés final, si bé cal pensar que, a banda d'altres possibles motius econòmics i jurídics (canvis en els drets de pastures), l'edifici possiblement romania en molt mal estat, tant per la seva antiguitat com per la manca de manteniment.

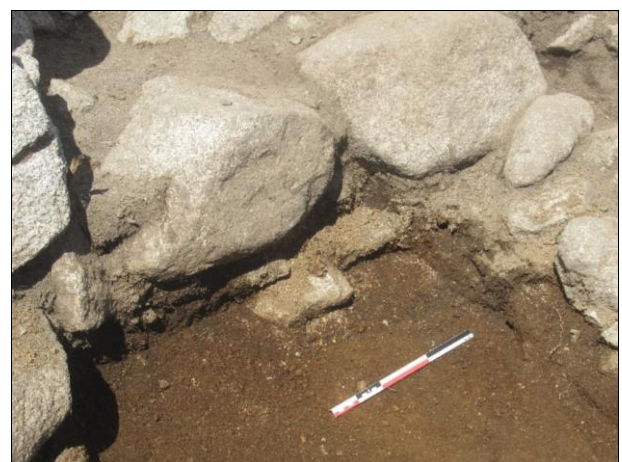
F. 156. Detall de la rasa, exhaurida, del mur **UE 218**.

En la franja excavada al sud de la cabana d'Època Moderna, també s'ha posat de manifest l'existència de sediment medieval. Aquesta estratigrafia no s'ha exhaurit, però s'ha dut a terme un petit sondeig essencialment per avaluar el mur **UE 218**.

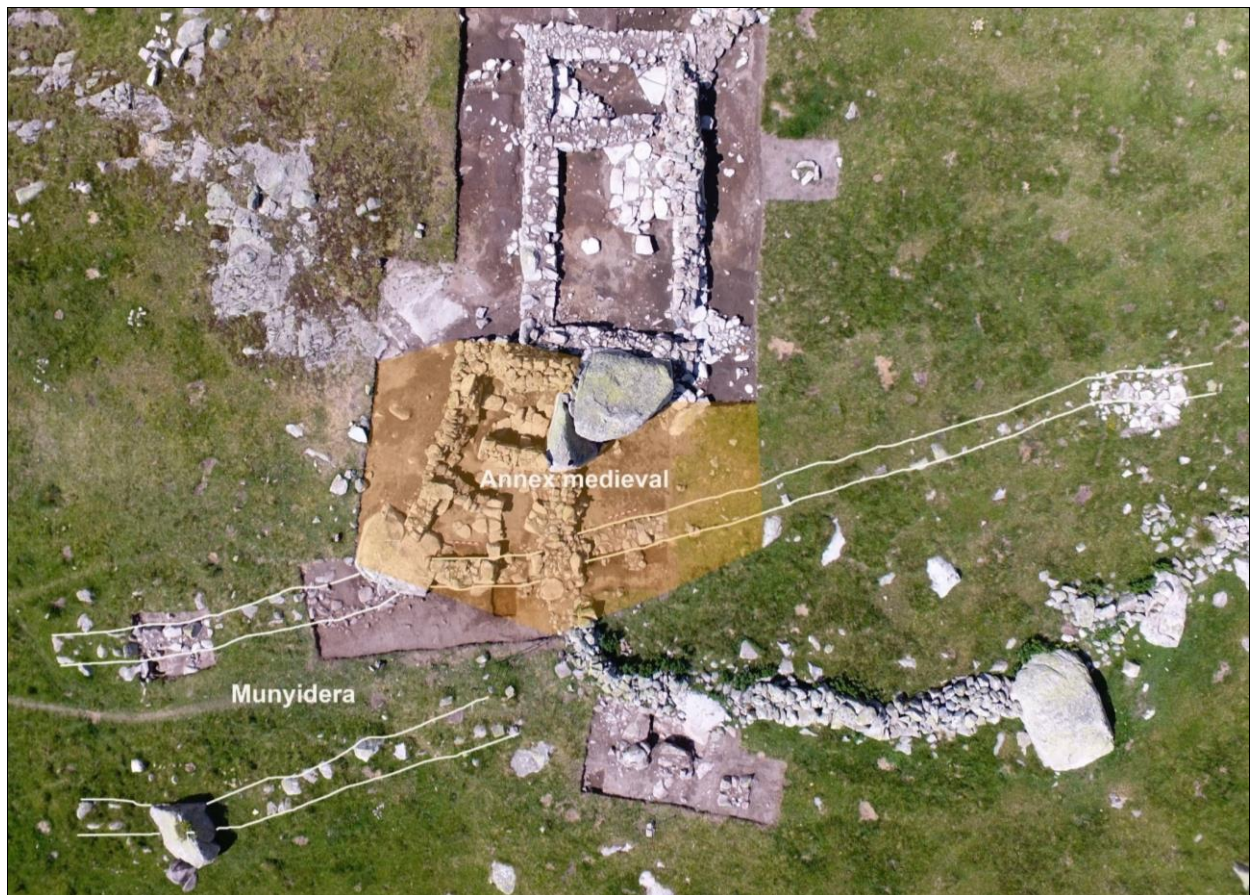
F. 157 Vista de l'orri, assenyalant els murs longitudinals i l'àrea amb important sediment medieval, sector d'una probable edificació annexa.

Aquesta seqüència d'estrats medievals, tots ells relacionats amb el mur o murs UE 218 i UE 41 posa de manifest que, més enllà de l'espai situat al sud d'aquestes estructures tinguéssos usos com a munyidera, el sediment que conté al nord, que com deia no ha estat possible excavar-lo, correspon a nivells sedimentaris de significativa potència i que han de respondre principalment a nivells de circulació. L'existència d'aquests estrats i la potència que s'hi intueix és assimilable al sediment localitzat en els interiors de les cabanes i en les parts exteriors més utilitzades (accessos). Per aquests motius, tot condueix a pensar que entre la façana sud de la cabana medieval i l'alineació dels murs UE 218-41 correspon a un espai d'important activitat en el que és probable que hi romanguin restes d'una o diverses edificacions annexes a la cabana principal (coberts) així com altres estructures complementàries. Aquesta zona comprèn aproximadament 70 m<sup>2</sup>.

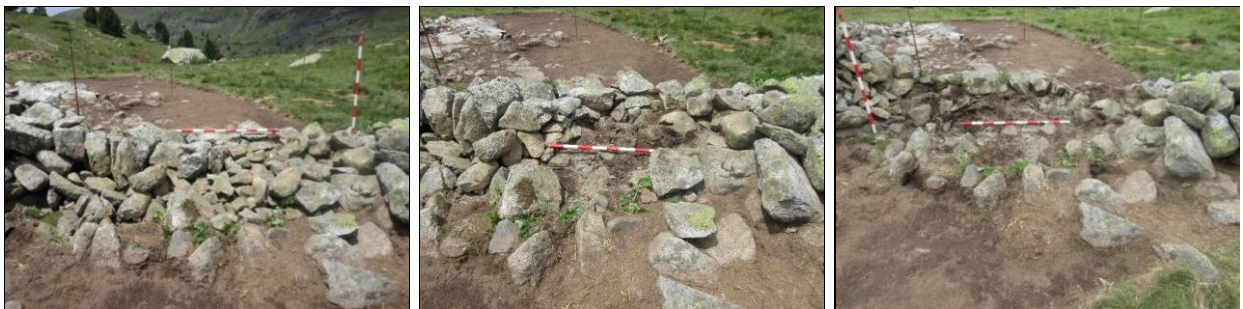
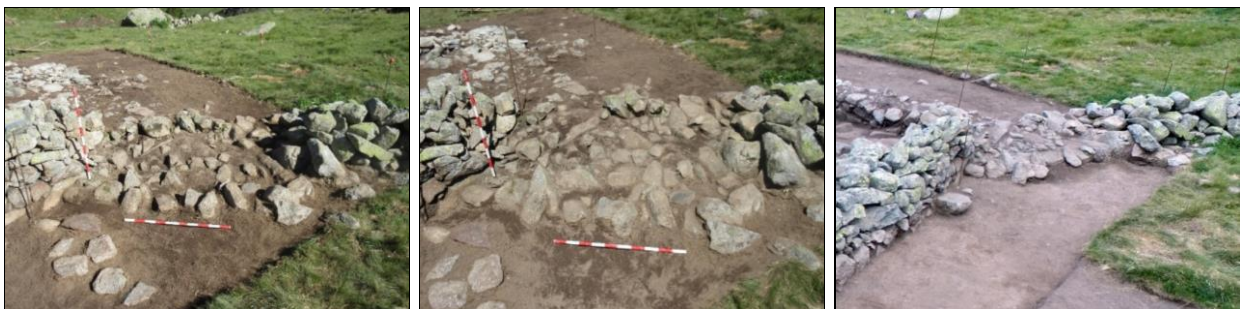
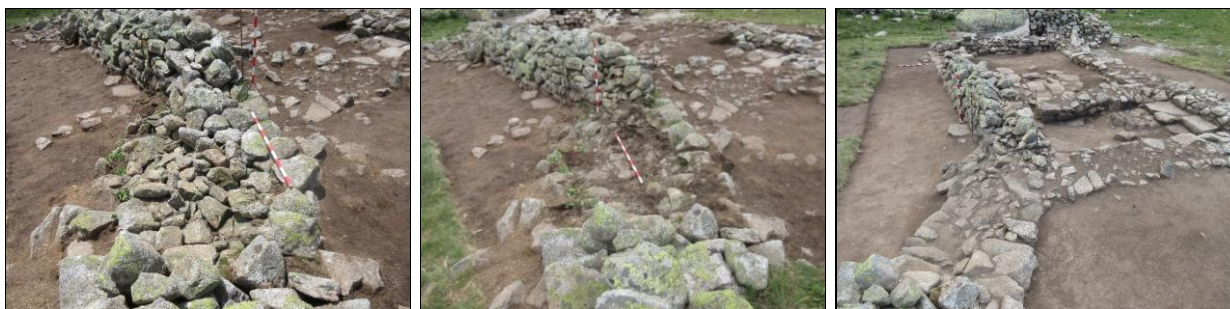
F. 162-164: evolució del desmuntatge del remuntat i enderroc de la pleta, UE 46, i aparició de l'estructura original, UE 47, des del sud (1).

F. 165-167: evolució del desmuntatge del remuntat i enderroc de la pleta, UE 46, i aparició de l'estructura original, UE 47, des del sud (2).

F. 168-170: evolució del desmuntatge del remuntat i enderroc de la pleta, UE 46, i aparició de l'estructura original, UE 47, des del nord-est.

El procés de desmuntatge ha donat lloc a l'aparició de l'estructura original, tal com acrediten la documentació fotogràfica. En els 10 cm inferiors de la **UE 46**, part enderrocada/remuntada, ha aparegut, entre les pedres col·locades sense ordenació, una capa de terra inexistent en les cotes superiors. Aquesta terra, igual com les pedres aparegudes en la mateixa cota, correspon a la part restant del cohesionant original, enderrocada i remoguda. Seguidament ha aparegut l'estructura original.

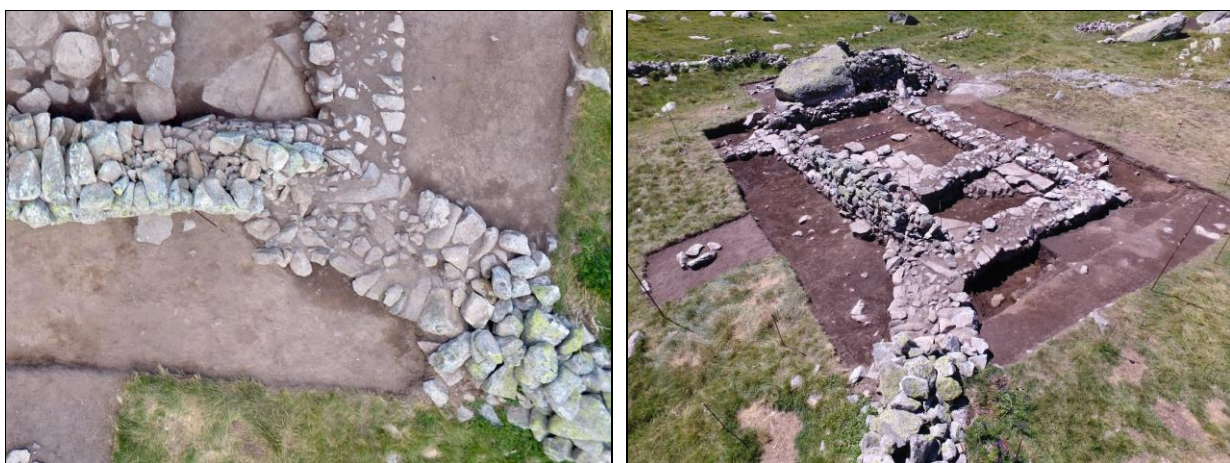
F. 171. Pleta original, ben construïda i adossada a l'angle nord-est. Fot. 164. Divergència entre pleta original i pleta remuntada, des del NE.

Recordem que el nivell de circulació **UE 67/76** ben probablement data d'època medieval (ca. s. XV), motiu pel qual, com ja s'ha exposat, la pleta hauria estat construïda, aproximadament, cap a finals del segle XV i les primeres dècades del segle XVI.

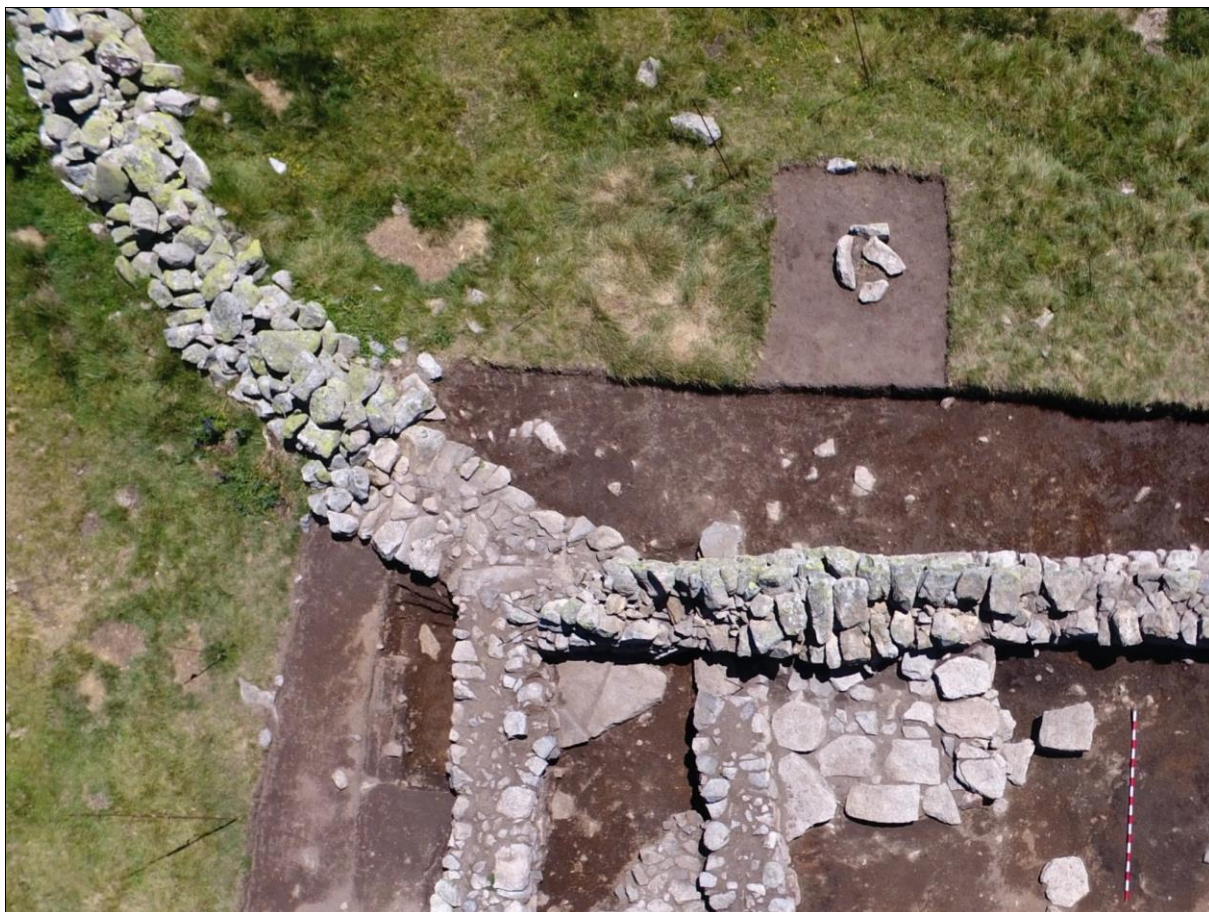
F. 172. Imatge aèria que palesa les diferències entre la pleta original i el remuntat (tècnica constructiva, cura constructiva, alineació, etc.)

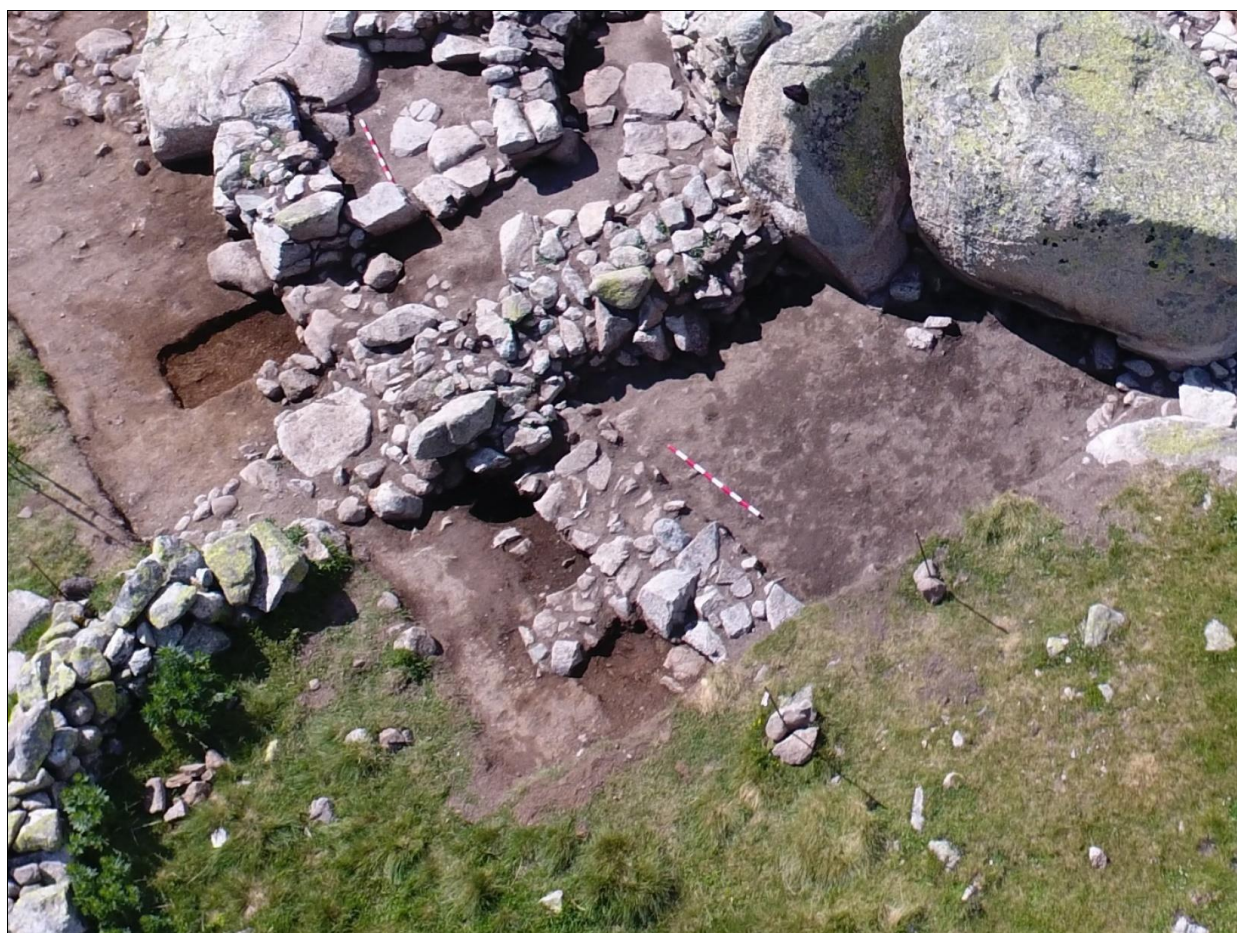
F. 179. Vista des del sud-est: s'observa com la pleta cobreix els murs medievals UE 41 (sud) i UE 218 (nord.)

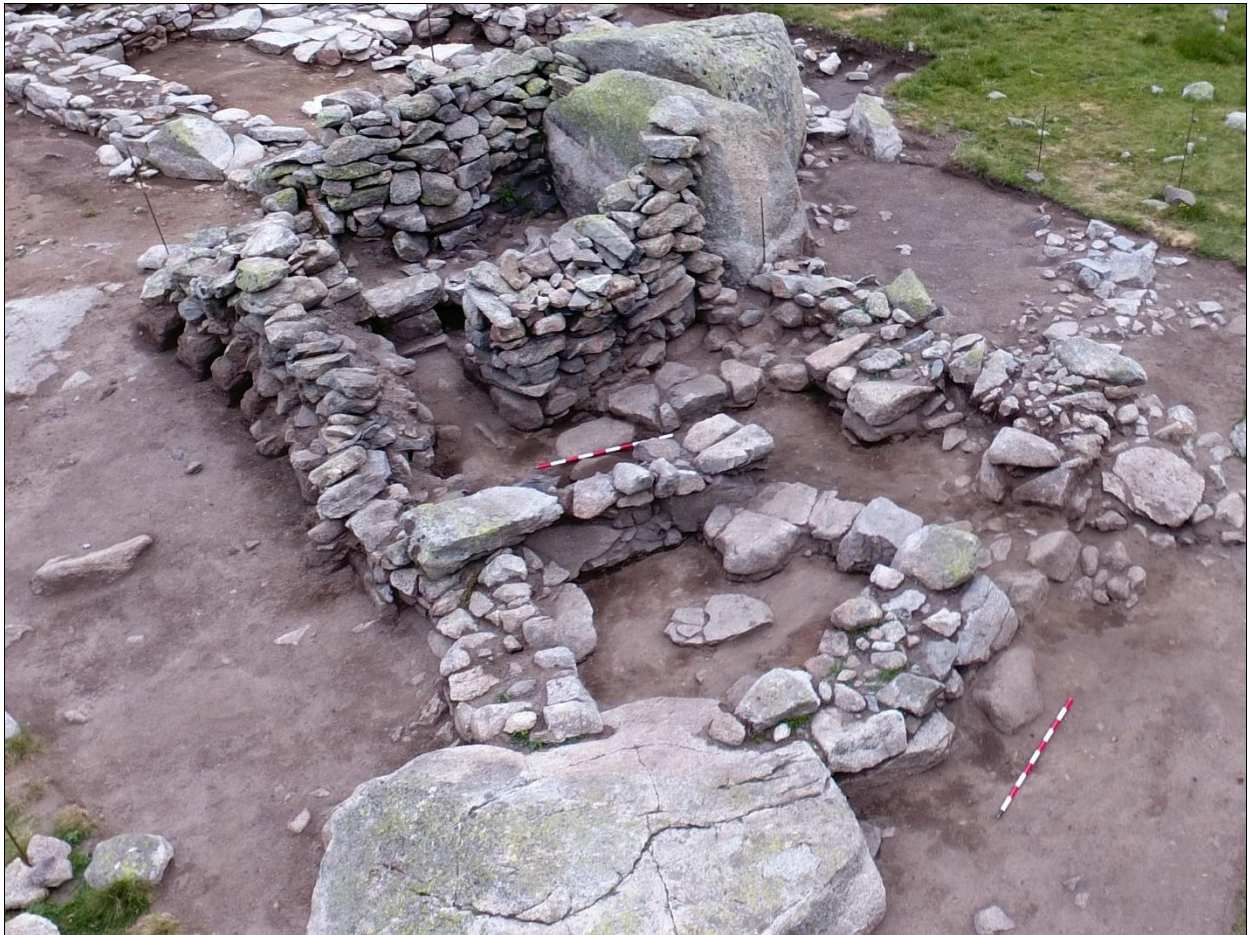
F.192. Vista de la cabana d'època moderna, des del sud-oest. Les parets més conservades són de la cabana contemporània, superposada.

La façana nord, **UE 222**, ens és desconeguda, ja que se situa sota la cabana d'Època Contemporània. Tanmateix, és ben probable que les restes d'aquesta façana corresponguin a la base del mur nord d'aquesta cabana més recent, que possiblement s'hauria format adossada al poc que aleshores romania de la façana sud de la cabana medieval i sobre el seu enderroc. També hi ha la possibilitat que la façana nord correspongués a l'alineació E-W que forma la base del jaç d'època contemporània, que hauria estat reutilitzada amb aquesta finalitat; tanmateix, aquesta opció no sembla justificada per l'ordenació de l'espai, ja que l'aprofitament del bloc erràtic resulta poc raonable, deixant l'extrem nord sense utilitzar.

De la façana occidental se n'ha pogut observar una llargada de 6 m, confirmant i acreditant que se situa sota el mur oest de la cabana contemporània. L'extrem nord no ha estat possible observar-lo per l'existència de les estructures d'aquesta cabana recent. Probablement entorn 1,8 m romanen amagats. La llargada completa d'aquesta paret voltaria els 7,9 m. En aquesta façana s'hi ha distingit dos trams: el nord, **UE 214**, fins a l'angle amb el mur mitger, que tindria 5 m de llargada, i el sud, **UE 215**, de 2,90 m, en el que hi manca l'angle sud-oest, construït sobre un segon gran bloc erràtic, elevat, i que, per manca de fonament i essent una construcció àeria sense protecció, hauria estat fàcilment enderrocada o espoliat, o ambdues coses. Aquests dos trams s'han distingit, ja que tot apunta que el del sud s'adossa

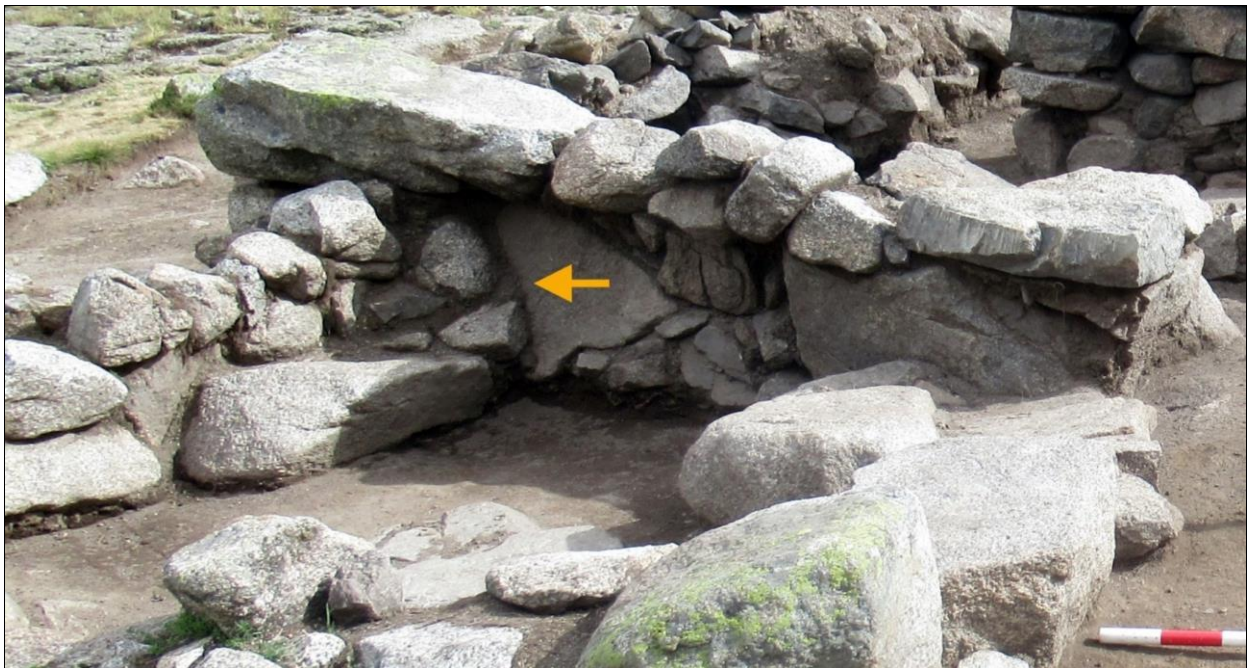
F.195. El tram sud de la façana est s'adossa a l'angle de la paret mitgera. Assenyalat.

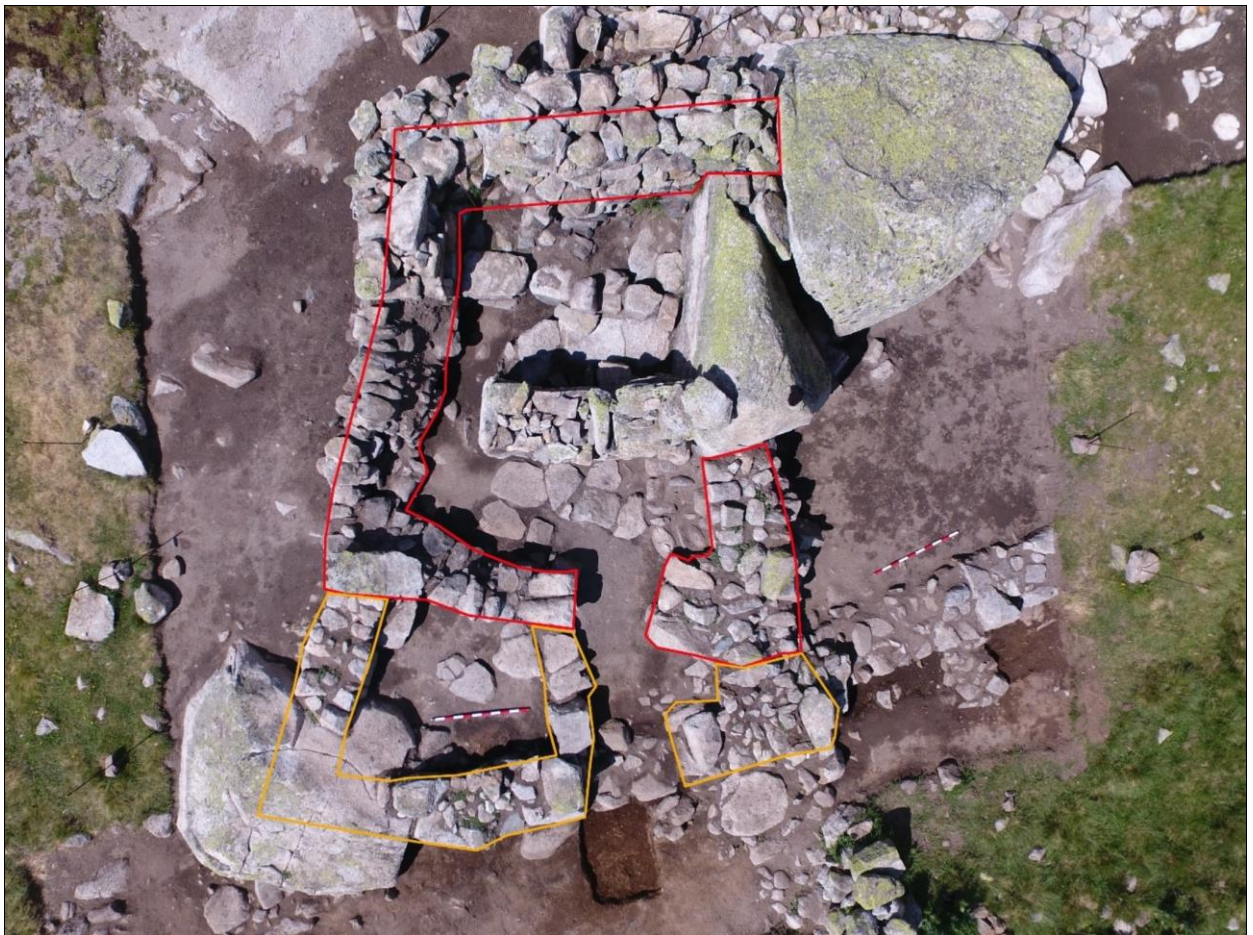
F.196. Les probables dues fases constructives de la cabana: al nord la cabana original (vermell); al sud, ampliació (taronja).

Com s'ha exposat, diversos indicis apunten a la probabilitat que la cabana sigui el resultat de **DUES FASES CONSTRUCTIVES**: una primera essent exclusivament l'habitació nord, on l'actual accés interior correspondria a l'accés original exterior, i una segona en la qual s'hauria edificat l'avançada, afegint l'habitació sud-oest i formant el distribuïdor al sud-est, en el qual la nova porta manté l'alineació amb l'original. Aquests inicis són arquitectònics i estratigràfics.

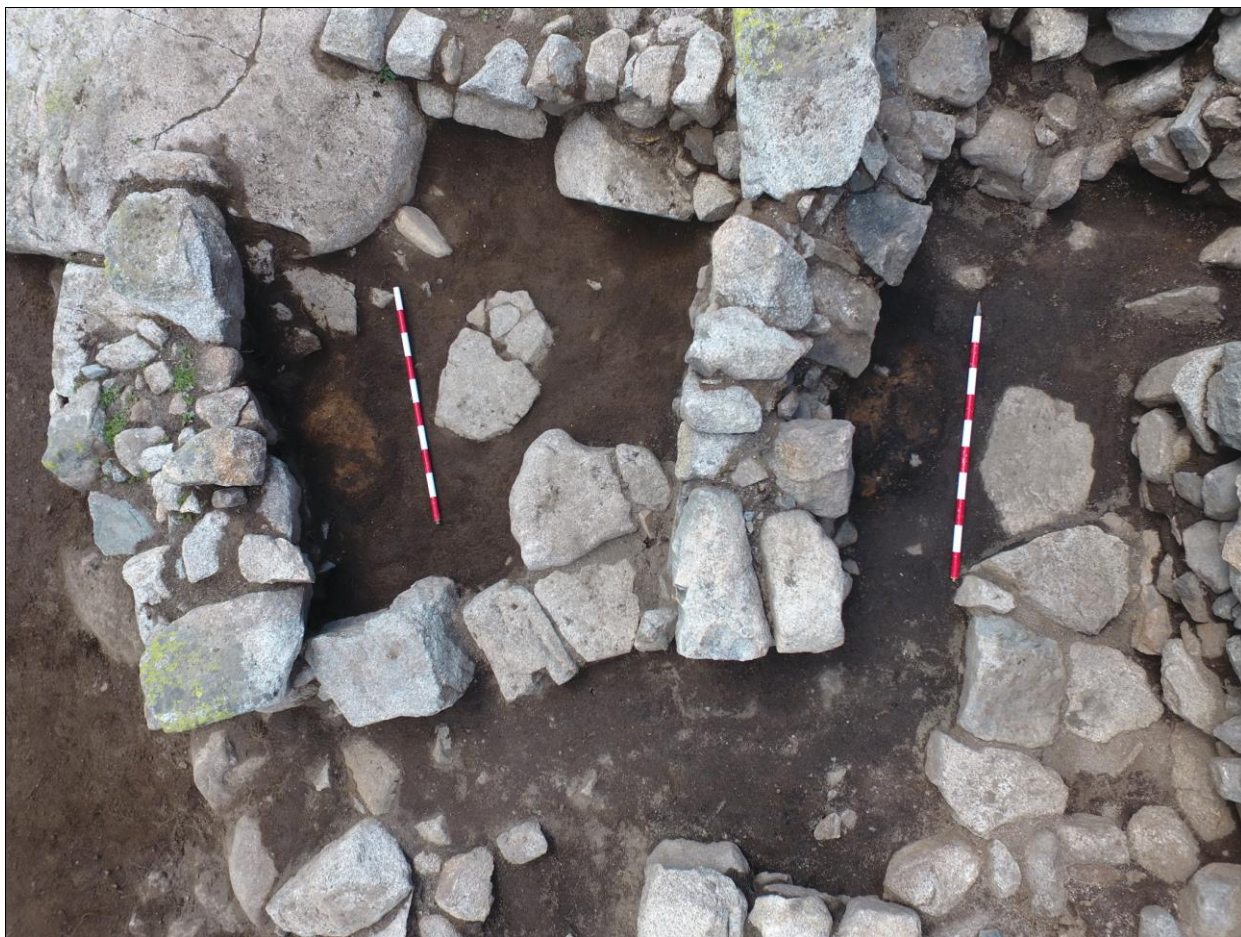
F.213. Vista de l'interior de la cabana, amb els dos focs de la fase inicial i els respectius primers nivells de circulació.
