## Intervencions arqueològiques a l'orri d'Emportona

Encamp,  
Andorra

2018 i 2019

Josep Font Piqueras  
Agost de 2022

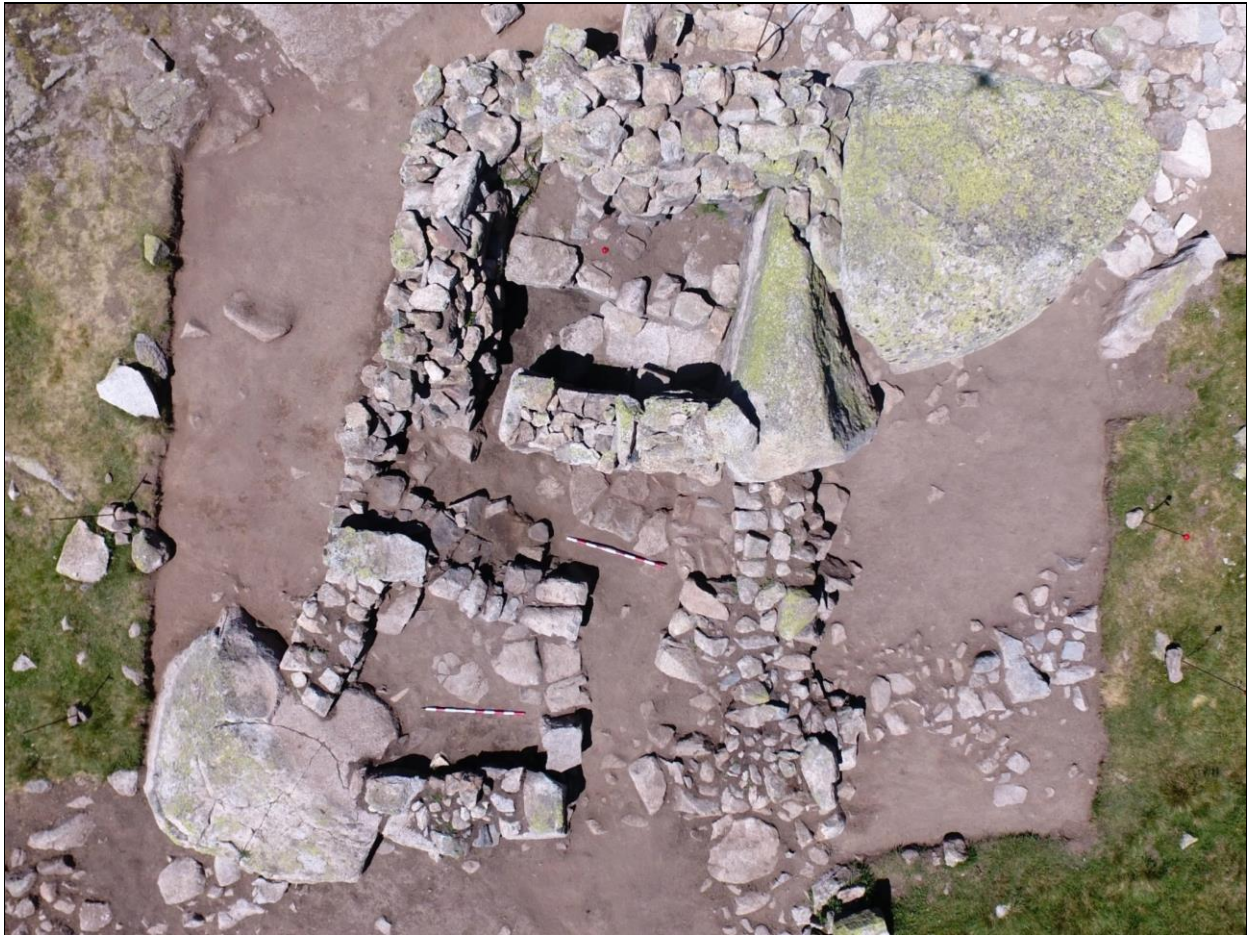
F.228. Vista aèria de la cabana amb els darrers nivells de circulació i amb les respectives llars de foc en cada àmbit.
