**MEMÒRIA CIENTÍFICA DE LA
INTERVENCIÓ ARQUEOLÒGICA PEE/23-
PONT DELS ESCALLS
(ESCALDES-ENGORDANY)**

**PROMOTOR:
Departament de Patrimoni, Ministeri de Cultura i
Esports (Govern d'Andorra)**

Realització:
Catarqueòlegs, SL

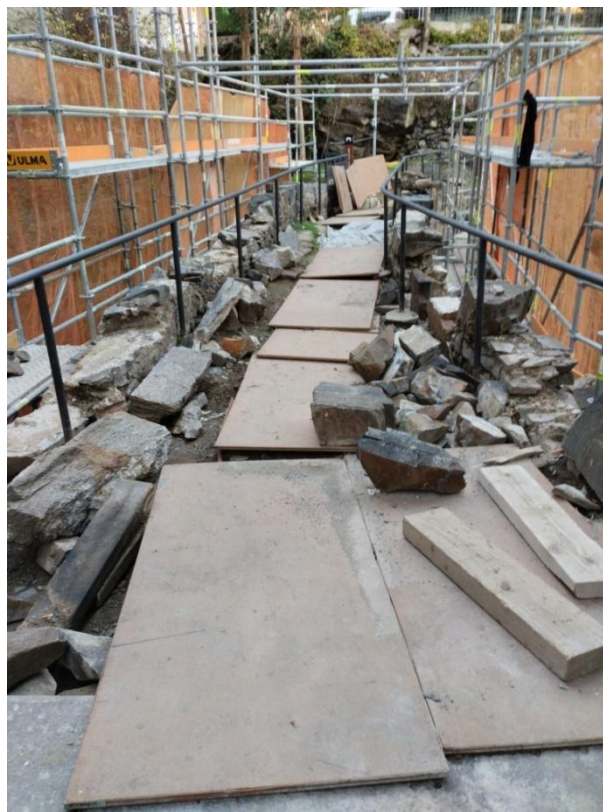
Estat dels murs després desmuntatge sense permís.
Vist des del sud

S'ha d'explicar que abans de finalitzar l'excavació, l'empresa SGRP, va desmuntar parcialment, sense permís, la part superior dels murs del pont, el qual també va provocar l'endarreriment dels treballs arqueològics, ja que les pedres desmuntades es van haver de retirar de la superfície a excavar.

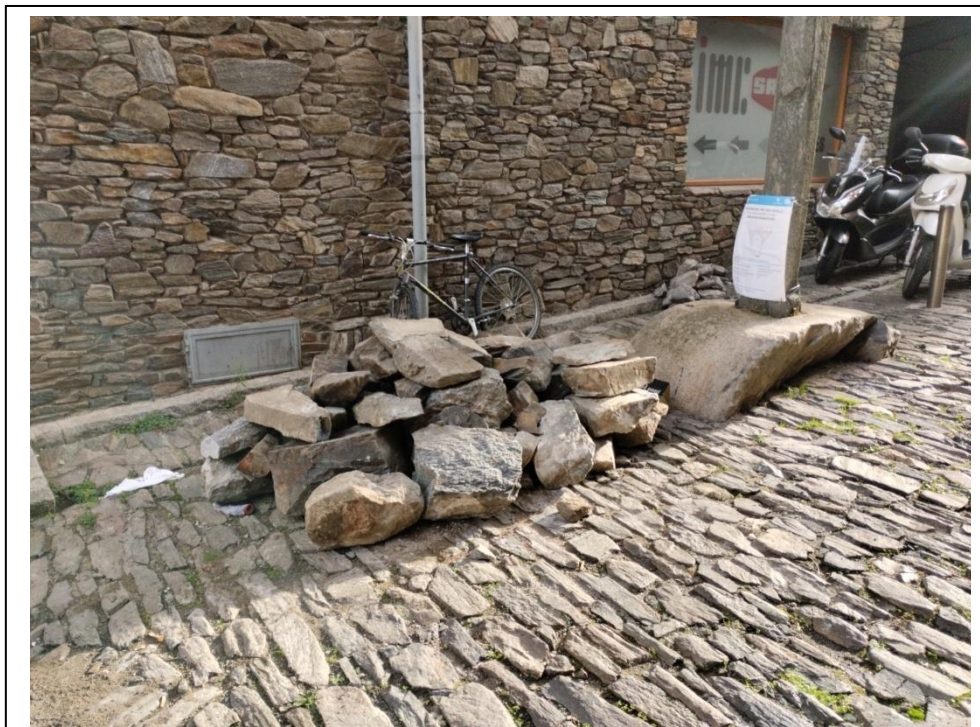
Acopi de part de les pedres desmuntades. Vist des de l'oest

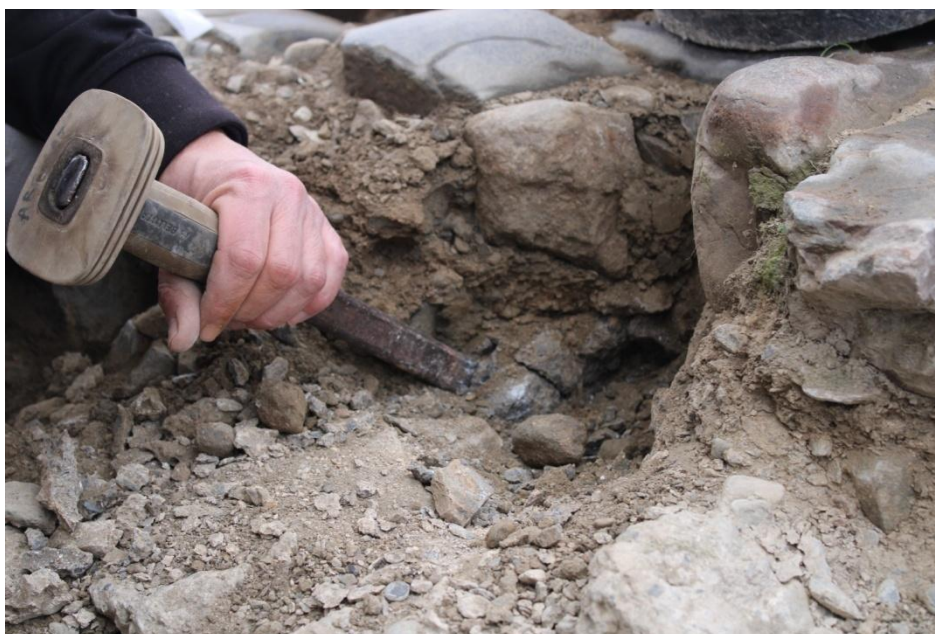
Extracció de la mostra de morter

El dia 26 de febrer de 2024 es va procedir a l'extracció d'una mostra de morter de la preparació UE 3001 del paviment UE 3000 per a una anàlisi i una possible datació d'aquest. Aquestes mostres es van enviar per fer datació de osl i es resta a l'espera dels resultats.

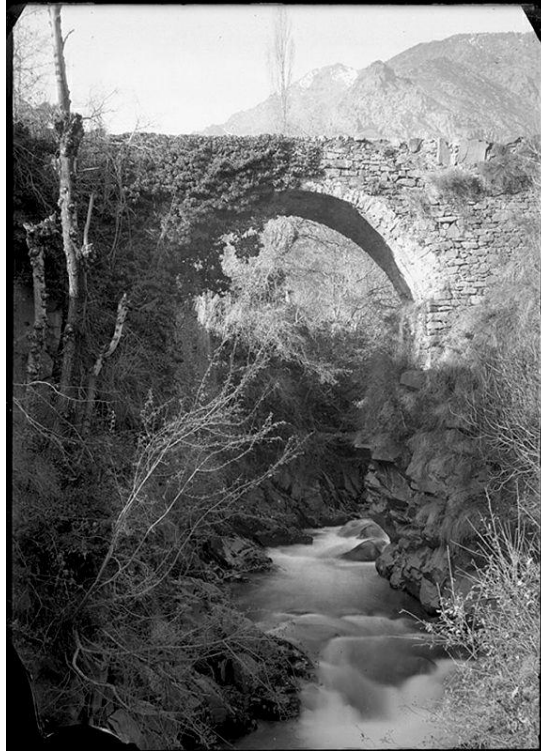
Vista general del pont. Fotografia del 1902-1905. Font: Arxiu Nacional d'Andorra

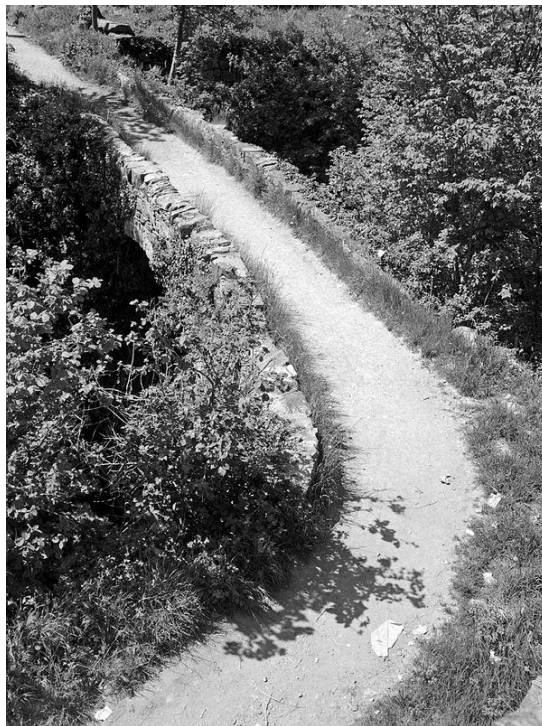
Vista general del pont. Fotografia del 1960-1983. Font: Arxiu Nacional d'Andorra

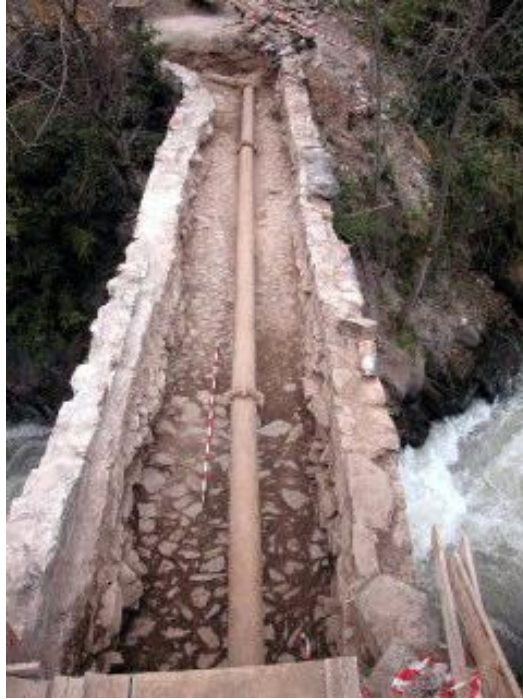
Vista general del paviment del Pont Pla. Font: Gutiérrez Espartero, Daniel, 2005

Els resultats d'aquesta intervenció són molts semblants als d'aquesta memòria, ja que es va recuperar un paviment de forma d'esquena d'ase, similar al documentat en aquesta memòria amb la UE 3000, que es trobava afectat per una canonada de ferro que anava de cantó a cantó del pont. Aquest paviment no va poder ser datat per la falta de material aparegut.

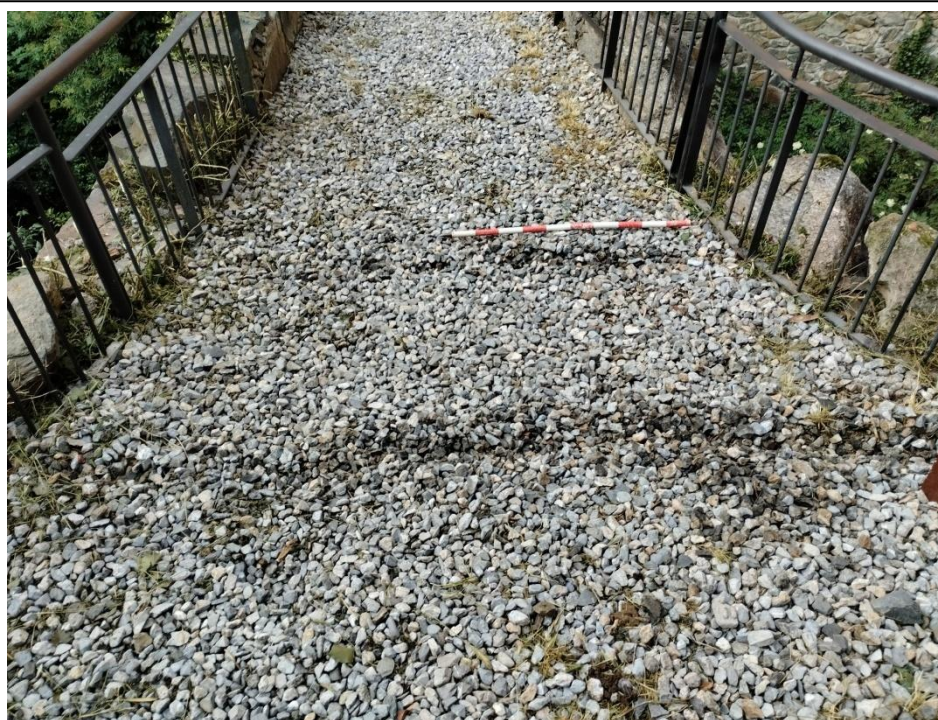
Capa de grava del sondeig 1. Vist des del nord

Els tres sondejos es van iniciar extraient una capa de graves soltes d'uns 0,06 m de potència, aquestes, segons el Comú d'Escaldes-Engordany, van ser col·locades fa uns deu anys arran d'unes reformes al pont que també van incloure l'instal·lació de la barana actual de ferro i l'arranjament del camí d'entrada al pont per la part nord.

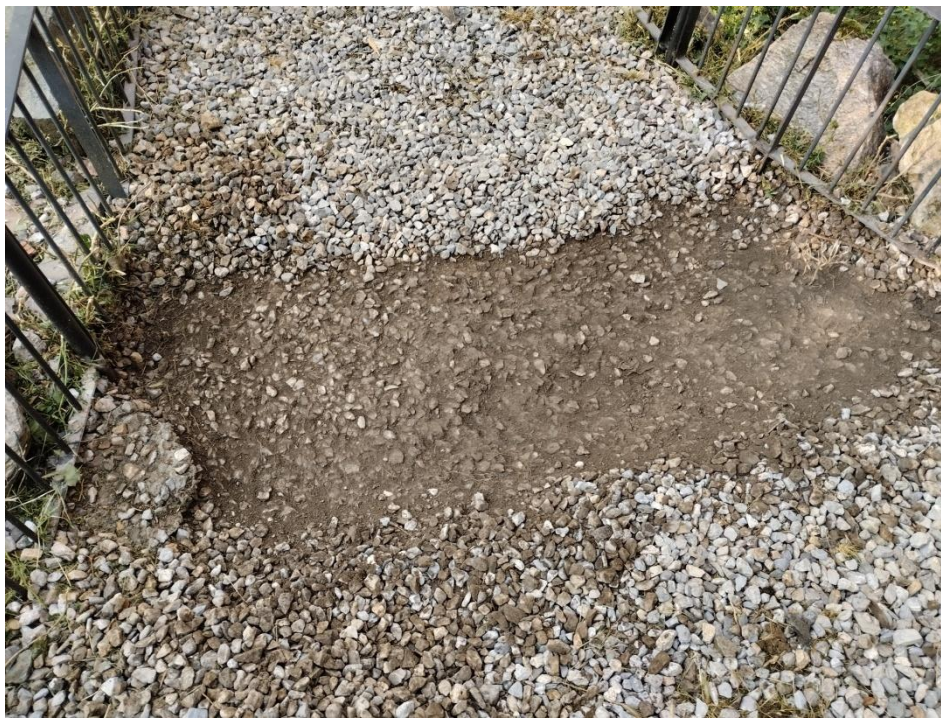
Vista general de la UE 100. Vist des del nord

En aquest sondeig es va documentar un primer nivell (UE 100) d'argiles i sorres soltes amb pedres petites i molt material contemporani, com totxana i plàstics.

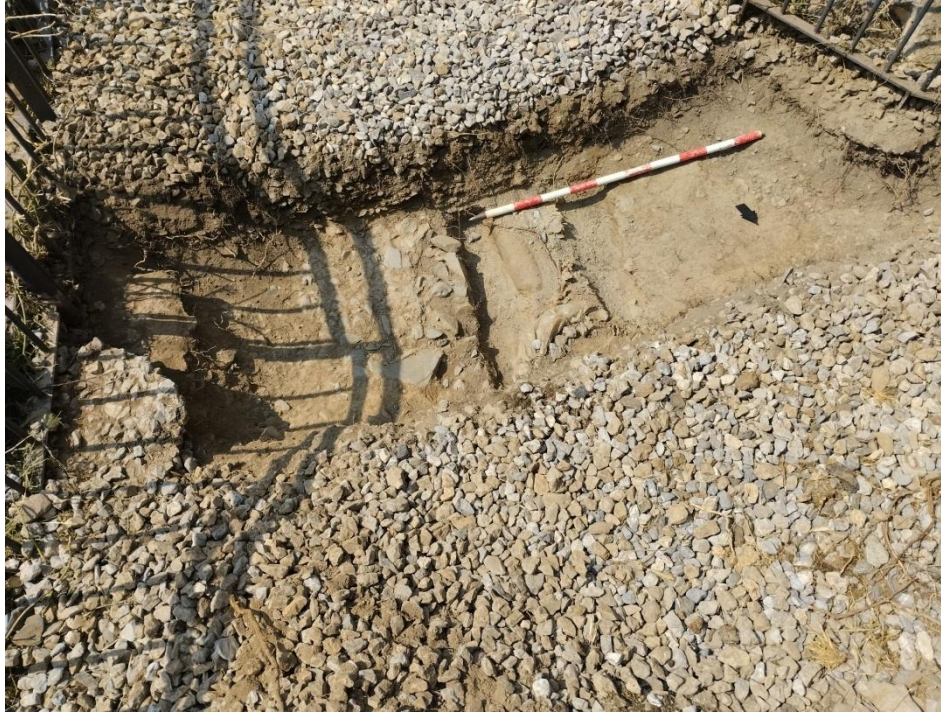
Vista general de la UE 103 tallada per la rasa de servei UE 101. Vist des del nord

Aquest estrat estava tallat per un retall (UE 101) que va servir per a col·locar un servei d'aigua consistent en un parell de canonades de ferro, una més petita per sota d'una més gran. El farciment del retall eren sorres i sauló (UE 102).

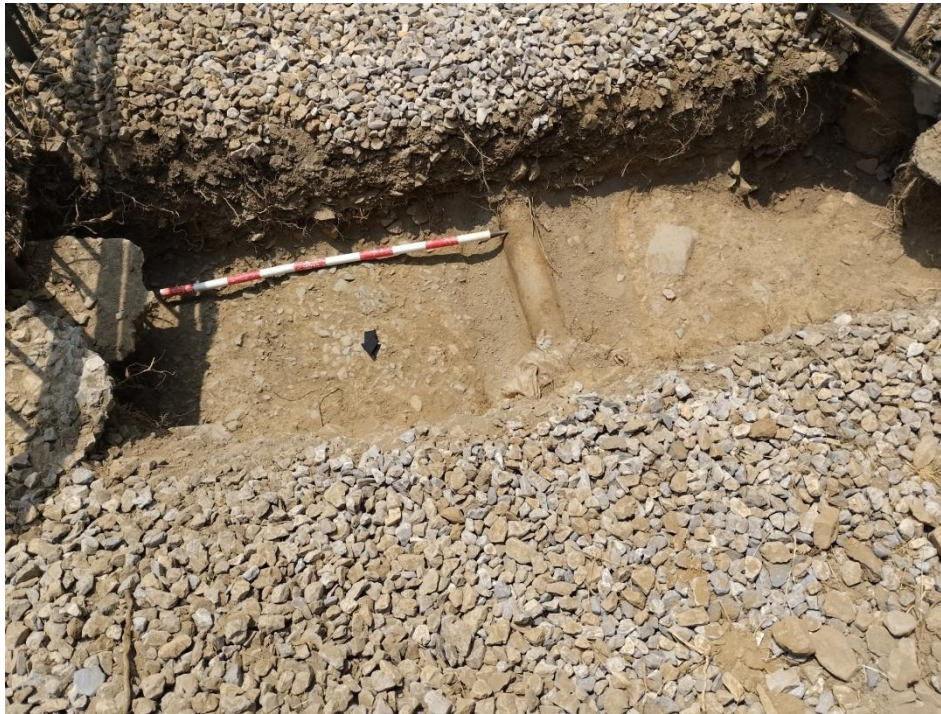
Vista general de les UE's 104 i 105. Vist des del nord

Rebaixada la UE 103 van aparèixer dos estrats, tallats també pel servei d'aigua (UE 101), documentats com a UE 104 i 105; els dos a la mateixa cota, però de composició diferent, la UE 104 molt menys compacta i amb menys pedres petites que la UE 105. A partir de la seva composició es va considerar que eren anivellacions, però que la UE 105 podria ser un possible nivell d'ús.

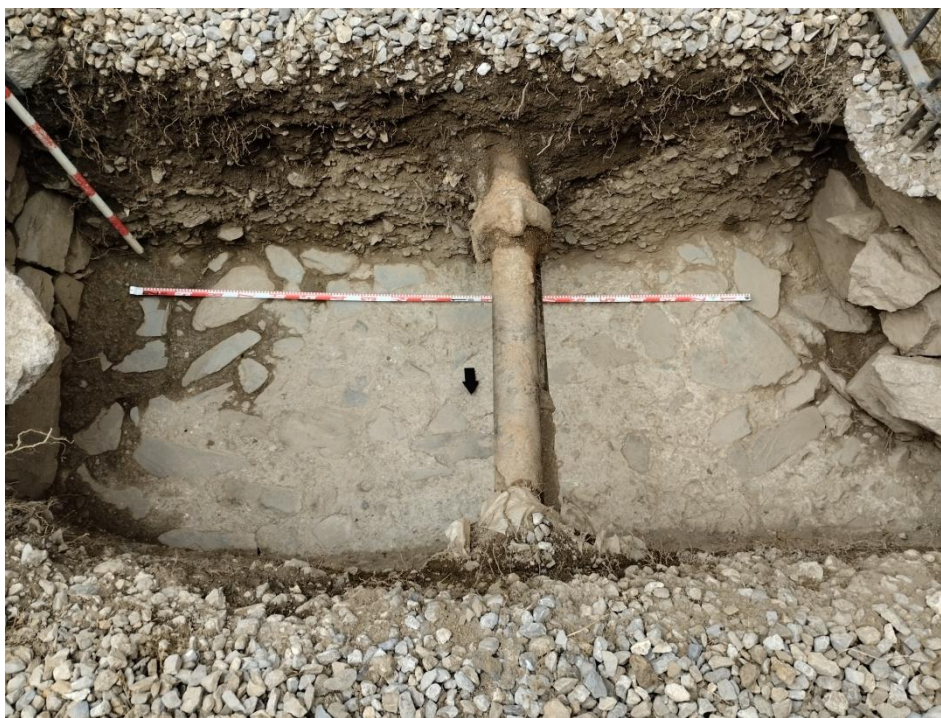
Vista general del paviment UE 108. Vist des del nord

Sota d'aquests dos nivells, es va localitzar un paviment (UE 108) compost de pedres mitjanes i petites poc treballades, col·locades de forma plana i lligades amb morter de calç de color entre blanc i beix. Aquest, en algunes zones, conservava, a la capa superior, un enlluït de morter. Té una inclinació descendent cap al nord-oest.

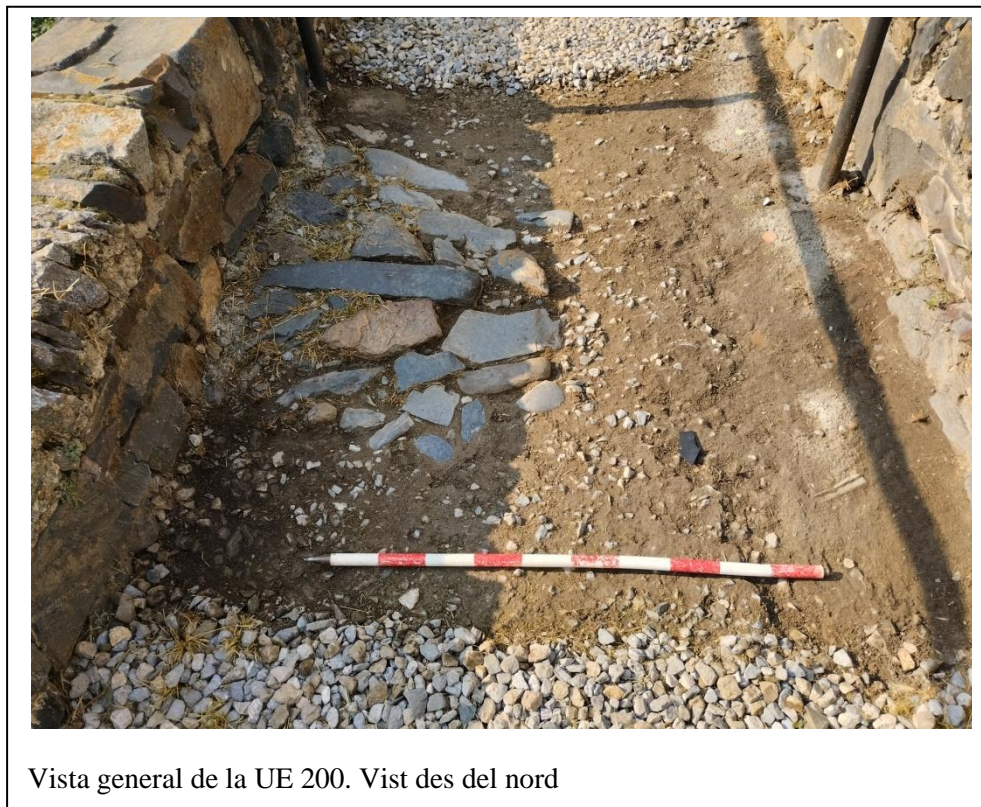
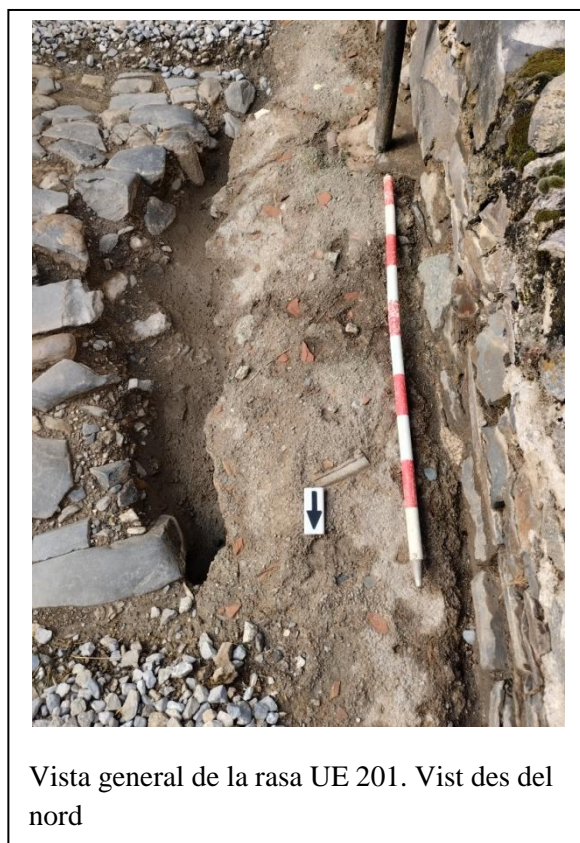
Al cantó est, abans de realitzar el sondeig, aflorava un paviment (UE 203) de pedres mitjanes i petites, poc treballades i col·locades de forma plana, lligades amb morter de calç de color entre blanc-beix. En extreure la UE 200, es va poder resseguir i comprovar que la cota més alta es troba al mig del sondeig i té una inclinació descendent cap al nord i cap al sud.

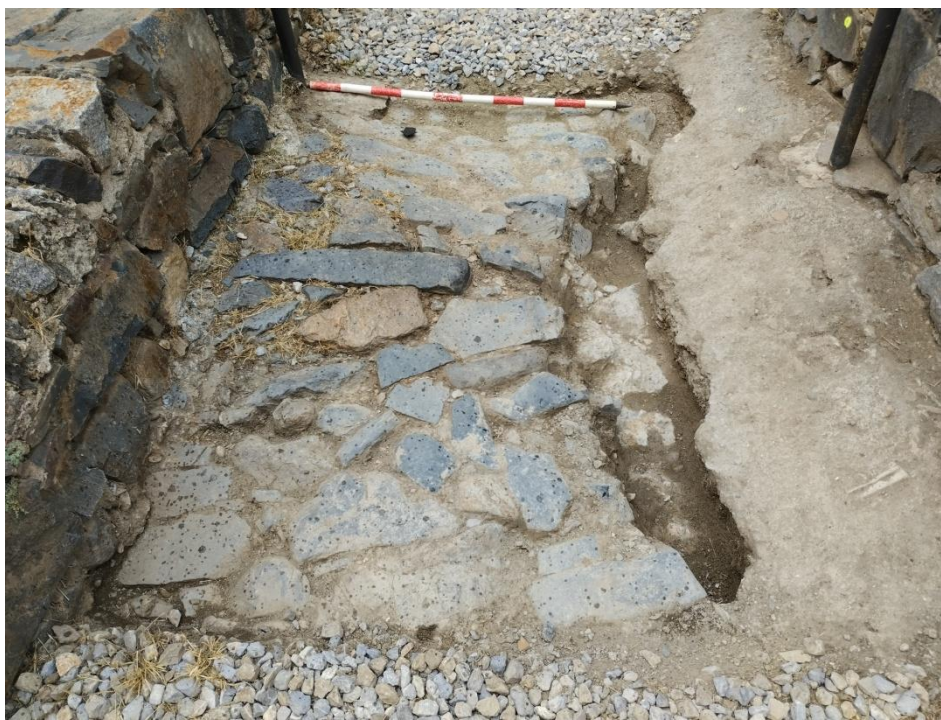
Vista general de la UE 203. Vist des del nord

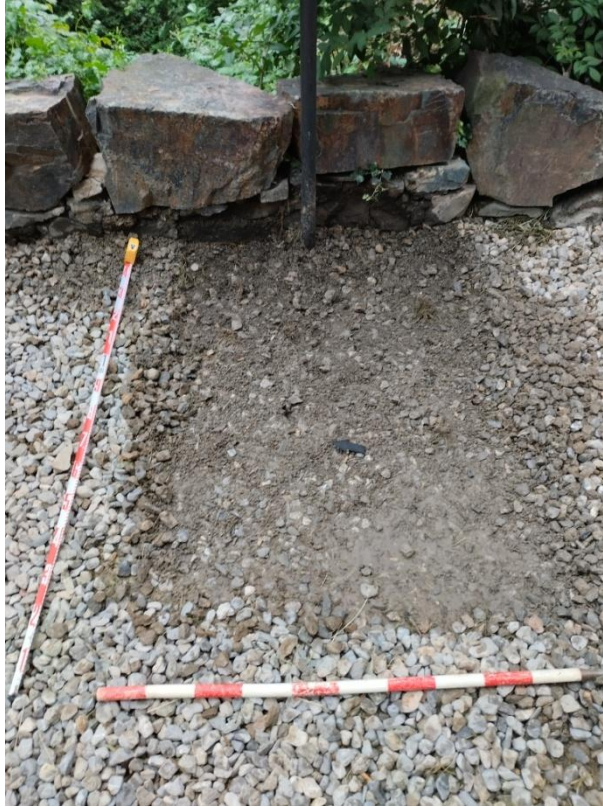
Vista general de la UE 300. Vist des de l'oest

A l'inici de la rasa es va documentar la UE 300 consistent en un nivell contemporani amb totxos i plàstics.

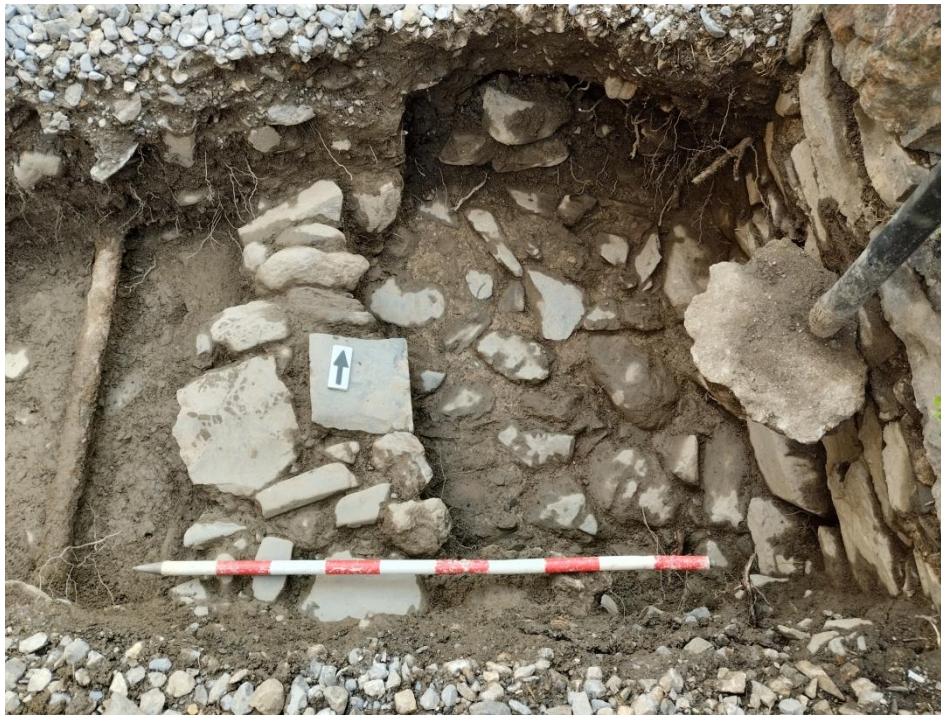
Vista general del retall UE 301. Vist des del sud

En rebaixar aquest estrat es van localitzar dos retalls. Un indeterminat (UE 301) amb una forma irregular, i un altre (UE 302) consistent en la rasa del servei d'aigua documentat als altres dos sondejos (UE 101 i 201), en aquest cas la canonada petita apareixia al cantó de la gran.

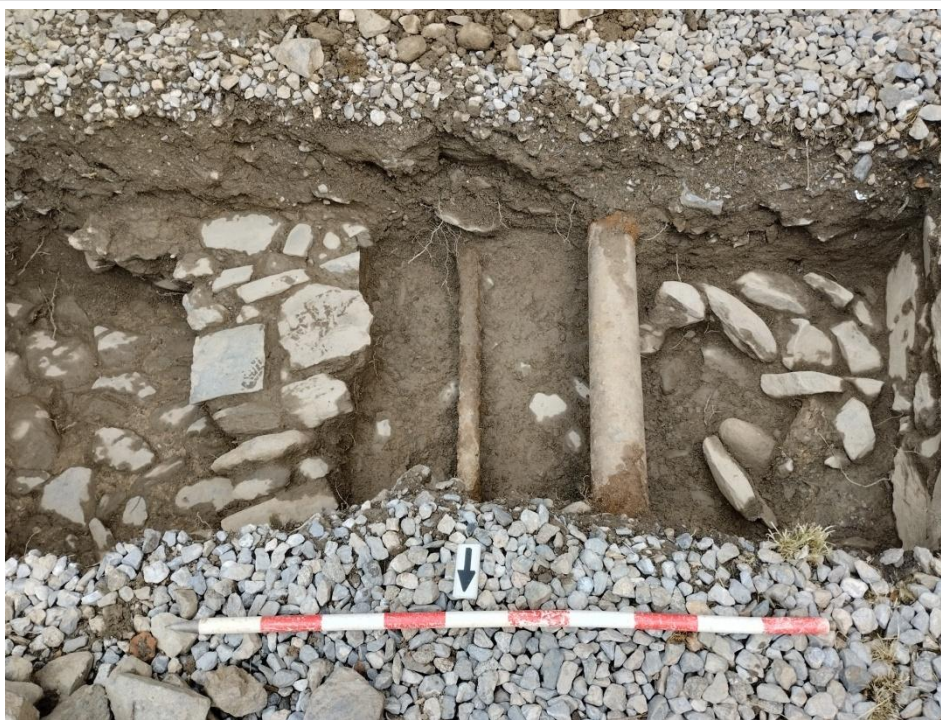
Vista general del paviment UE 303 destruït parcialment per la rasa de servei UE 302. Vist des del nord

Aquests dos retalls destruïen un paviment (UE 303) compost de pedres mitjanes i petites, més o menys treballades, amb una base de morter de calç de color blanc-beix. A sota d'aquest apareixia un anivellament (UE 309) d'argiles i sorres amb pedres petites, possiblement per a la col·locació del paviment comentat.

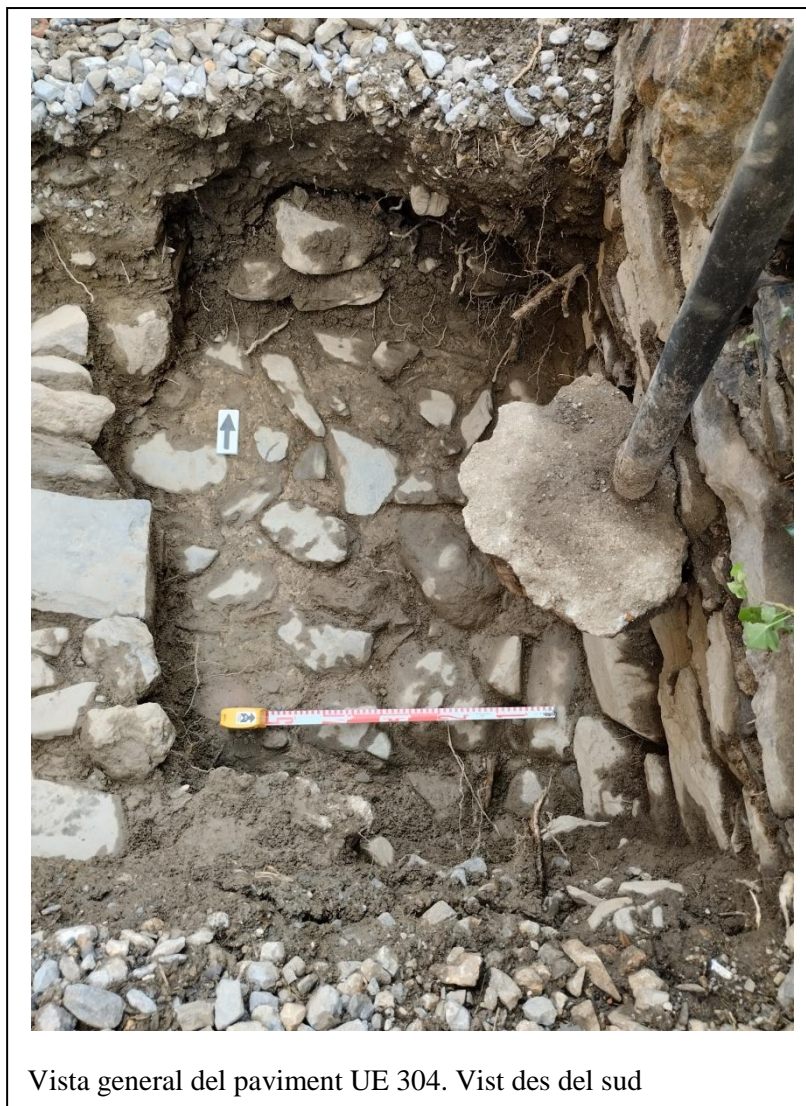
Vista general del paviment UE 304. Vist des del sud

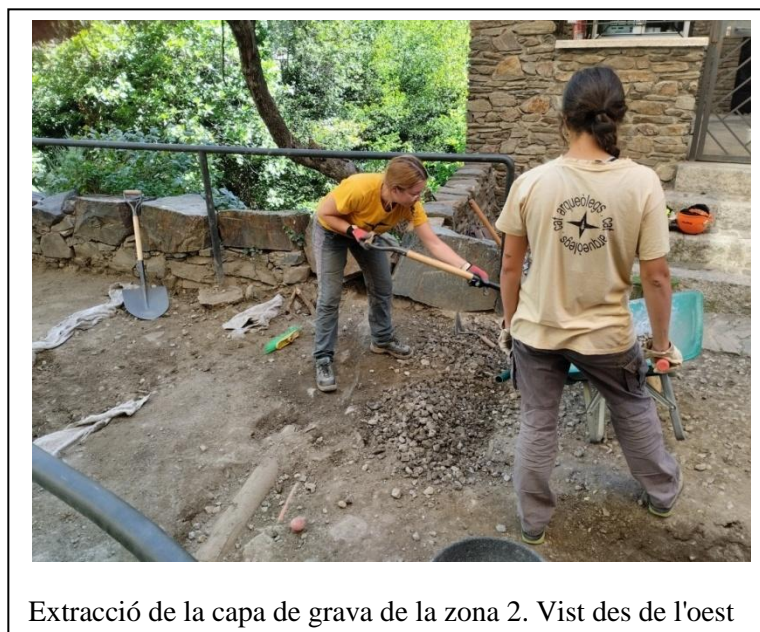
Extracció de la capa de grava de la zona 2. Vist des de l'oest

Com en el cas dels sondejors, la zona 1 i 2 es van iniciar extraient una capa de graves soltes d'uns 0,06 m de potència, aquestes, segons el Comú d'Escaldes-Engordany, van ser col·locades fa uns deu anys arran d'unes reformes al pont que també van incloure l'instal·lació de la barana actual de ferro i l'arranjament del camí d'entrada al pont per la part nord. Aquesta actuació va afectar parcialment l'estratigrafia del pont i han dificultat la interpretació d'aquesta.

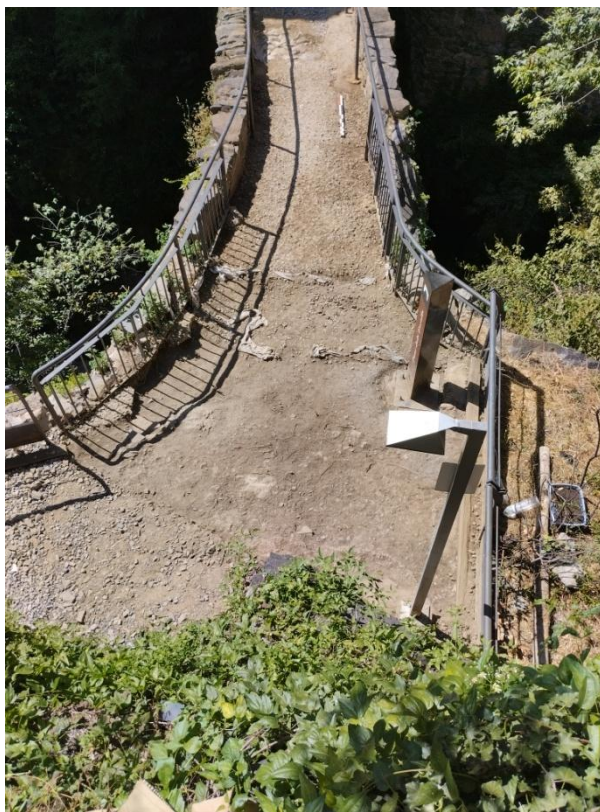
Vista general de la UE 1000. Vist des del nord

En aquesta zona que, com s'ha comentat anteriorment, es troba delimitada entre la meitat del pont i l'extrem nord d'aquest, es va documentar un primer nivell (UE 1000) compost d'argiles i terres amb material contemporani com totxos i plàstics. Per la seva composició i cotes, s'ha igualat a les UE's 100 i 200 dels sondejos 1 i 2 respectivament.

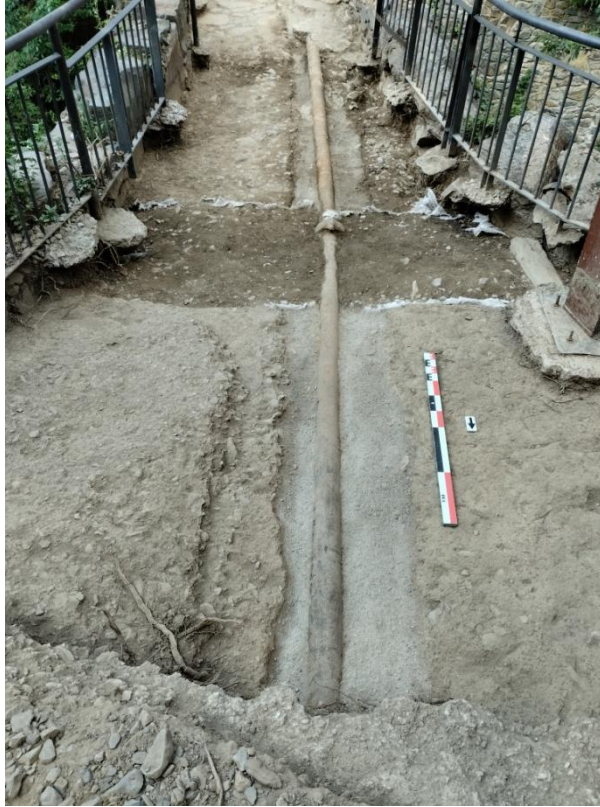
Vista general de la UE 1002. Vist des del nord

Rebaixat aquest estrat es va trobar una rasa de servei, concretament d'aigua (UE 1001), amb el seu farciment (UE 1002) compost de sorres i sauló. Aquesta, contenia dues canonades de ferro, una de més diàmetre a sobre d'una de menys. Aquest retall ja es va documentar al sondeig 1 i 2 amb les UE's 101 i 201 respectivament. La rasa, a l'extrem nord de la zona 1, apareixia, més o menys, cap a la meitat de l'excavació i, cap a l'extrem sud, es trobava a la banda oest del pont.

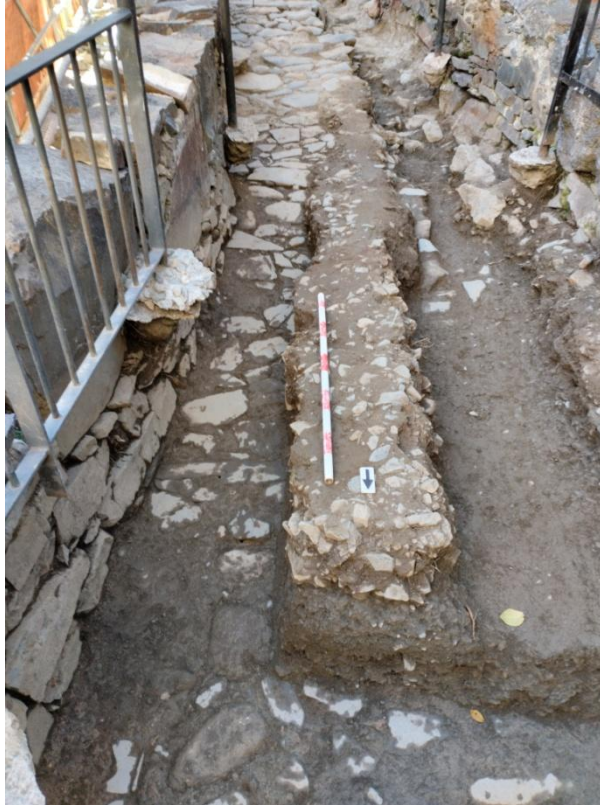
Vista general de la UE 1003. Vist des del nord

També es va documentar una rasa indeterminada, UE 1003, amb la mateixa orientació que el retall UE 1001 i situada a la banda est del pont. Al seu farciment (UE 1004), es va observar l'existència, com al farciment UE 1002, de material contemporani com fragments de totxos i plàstics.

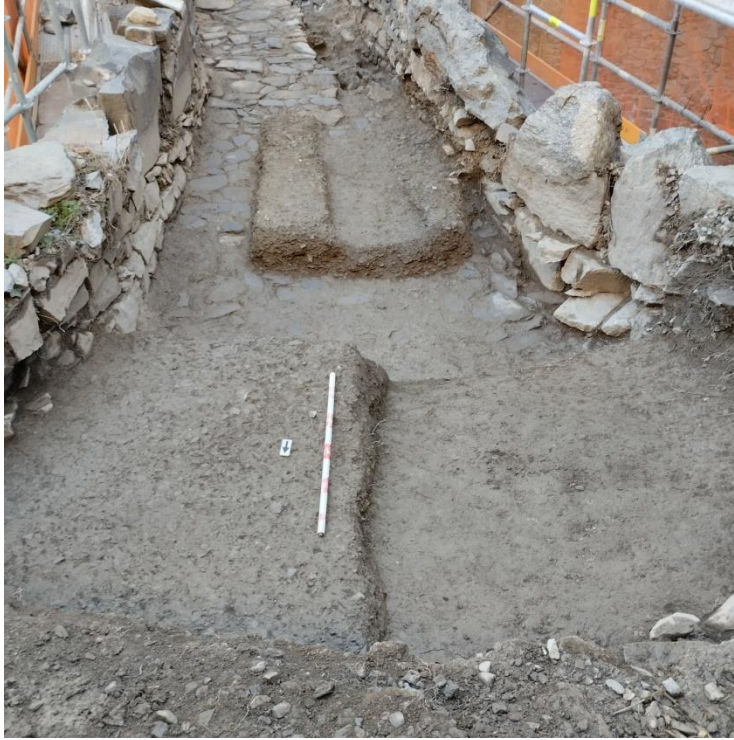
Vista general del nivell d'ús UE 1008. Vist des del nord

Extret el nivell d'ús comentat, va aparèixer un altre nivell d'ús (UE 1008), igualat al del sondeig 1 amb la UE 105, el qual, igual que l'altra, es troba afectat pels retalls UE's 1001, 1003 i 1005. Aquest nivell d'ús, pel que fa a composició, és molt semblant a l'anterior, però les pedres són més petites i el seu color és gris.

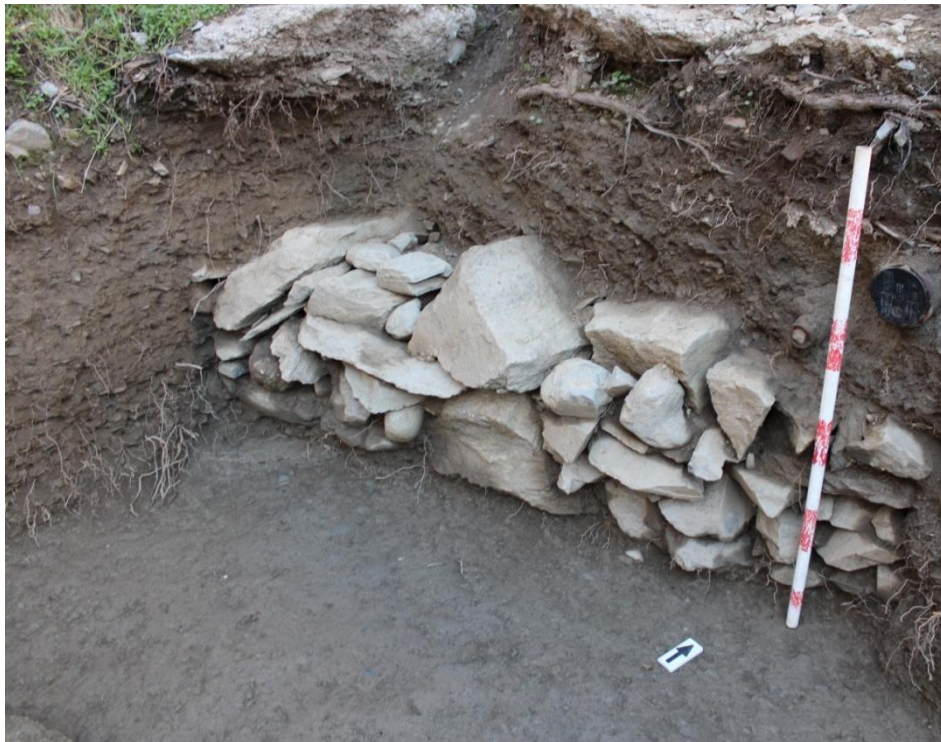
Vista general de la canalització UE 1014. Vist des del sud-est

A l'extrem nord-oest i, parcialment fora dels límits de l'excavació, es va documentar una canalització (UE 1014), la qual es compon de pedra seca i una coberta de pedres grans. La seva trinxera de fonamentació (UE 1015) retalla el nivell d'ús UE 1008.

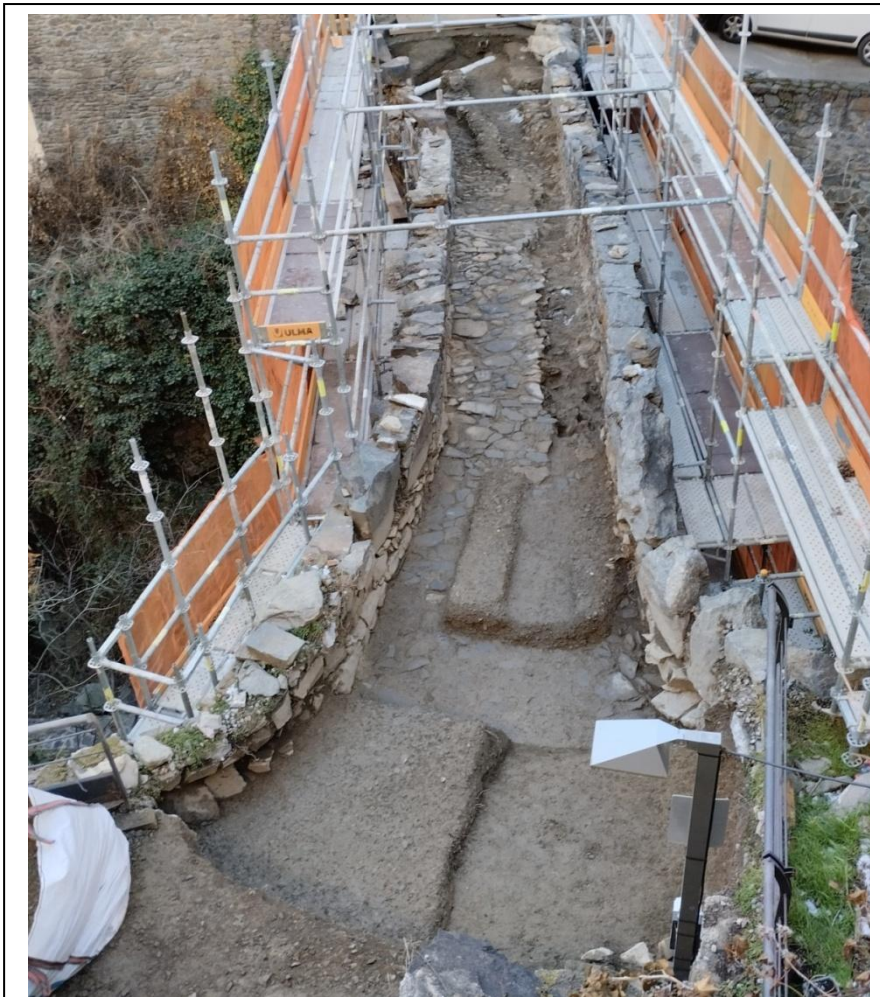
Vista general dels murs 1010 i 1011. Vist des del nord

L'estructura UE 1010 s'ha igualat a les UE's 106, 205, 305 i 2015. La UE 1011 a les UE's 109, 204, 307 i 2016. La UE 1012 a les UE's 107 i 207 i la UE 1013 a la UE 206.

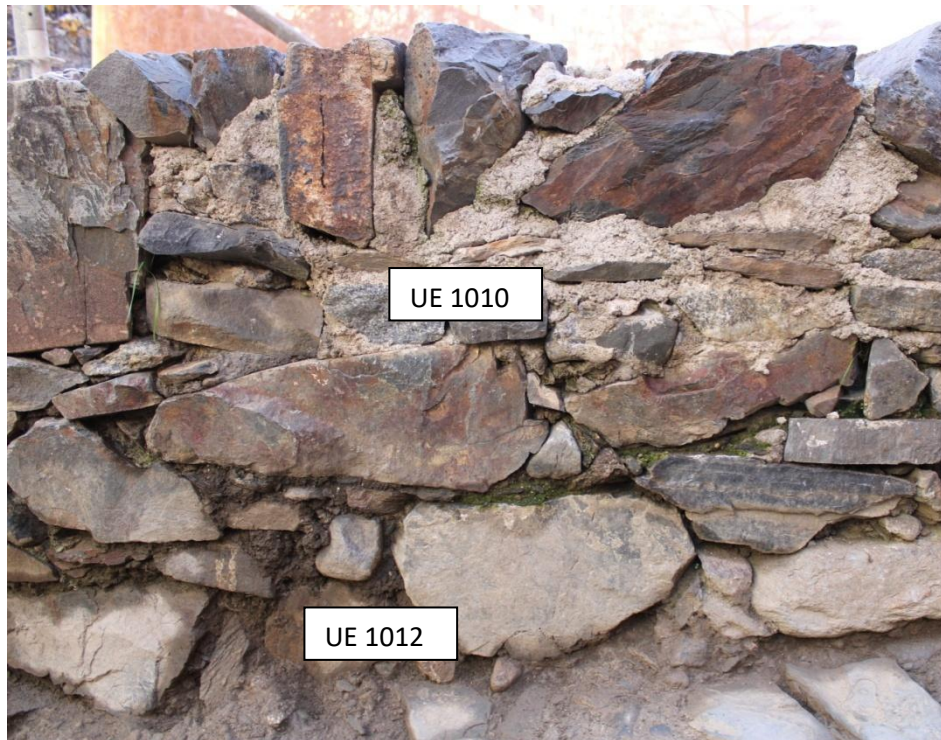
Vista de detall dels murs UE 1010 i 1012. Vist des de l'oest

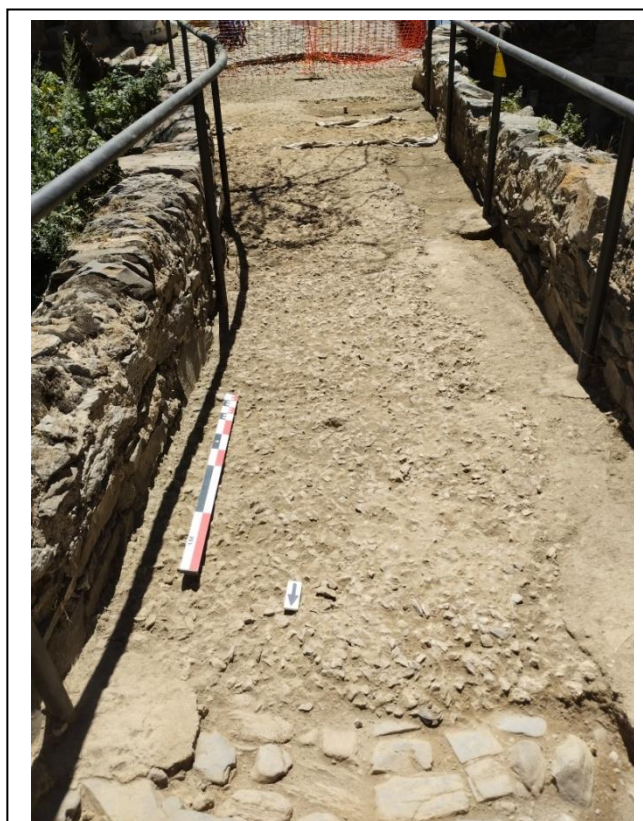
Vista general de la UE 2000. Vist des del nord

Després d'extreure la capa de graves es va documentar un estrat (UE 2000) contemporani amb totxos i plàstics. Aquest, per composició i cotes, es va igualar a les UE's 200 i 300 dels sondejos 2 i 3 respectivament.

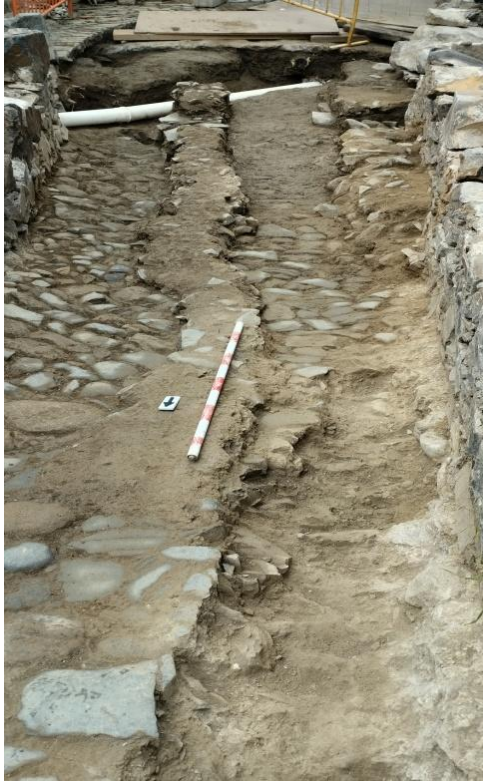
Vista general del nivell d'ús UE 2010. Vist des del nord

Tots aquests retalls afectaven un nivell d'ús (UE 2010) documentat sota el nivell actual de circulació. Aquest és molt compacte i la seva superfície és molt plana. Es compon d'argiles i sorres amb pedres petites. S'han pogut recollir tres fragments de ferro.

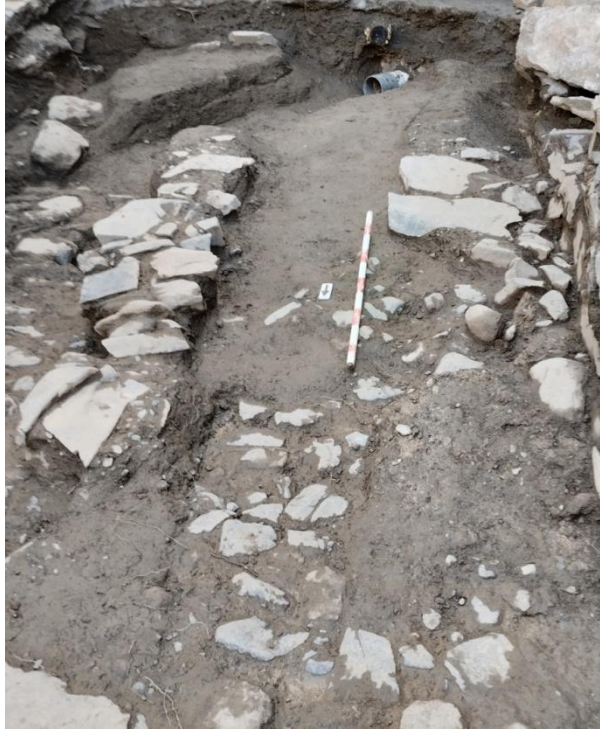
Vista general del paviment UE 2013. Vist des del nord

Rebaixat l'estrat UE 2010, es va localitzar el que s'ha considerat un paviment (UE 2013) posterior al més antic documentat. Ja es va registrar al sondeig 3 amb la UE 303. Aquest, cap a la banda sud, es compon de terra piconada, cap a la zona central, de pedres sense lligar i, finalment, a la zona de contacte, a la banda nord, entre els dos paviments, UE 2013 i UE 3000, d'una capa de morter per fer desaparèixer el desnivell entre aquests.

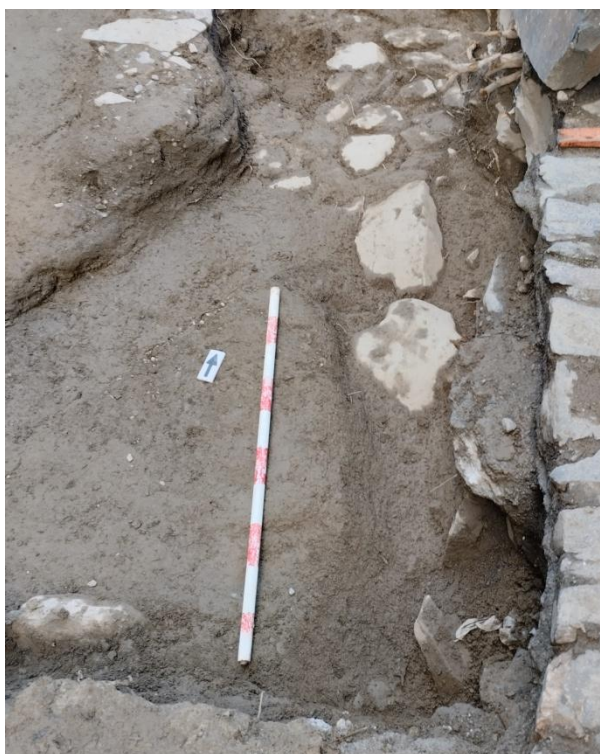
Vista general del retall UE 2011. Vist des del sud

Aquesta última UE es trobava afectada, a l'extrem sud-est, per un retall indeterminat (UE 2011) amb un farciment (UE 2012) molt argilós i amb moltes arrels.

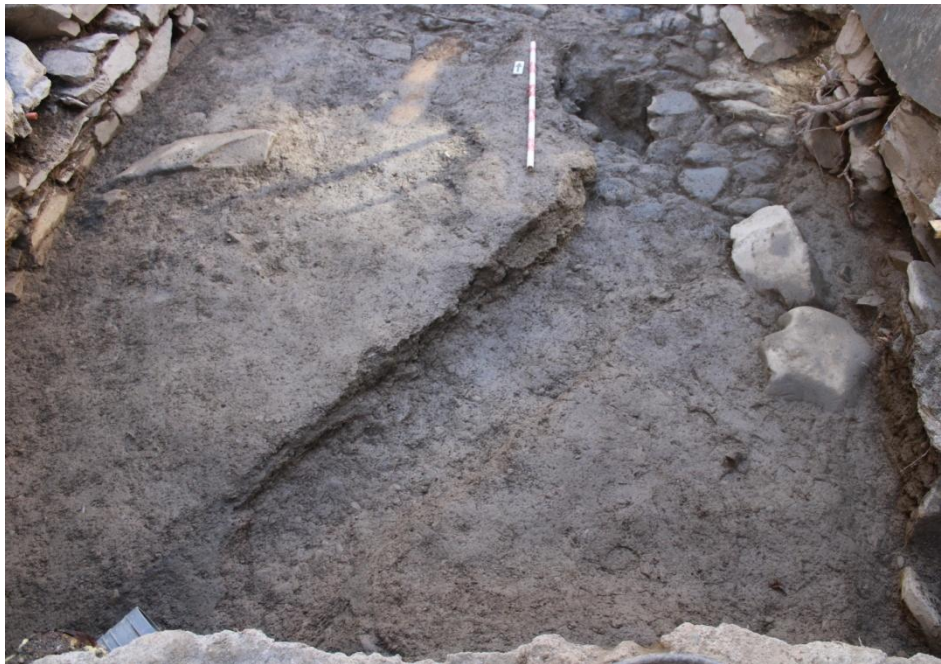
Vista general de la UE 2014. Vist des del sud

Per sota de la UE 2013 es va documentar una anivellació (UE 2014) ja localitzada al sondeig 3 i registrada amb la UE 309.

Aquest estrat, molt heterogeni, es compon d'argiles netes i de color ataronjat i de sorres més fosques i amb pedres petites.

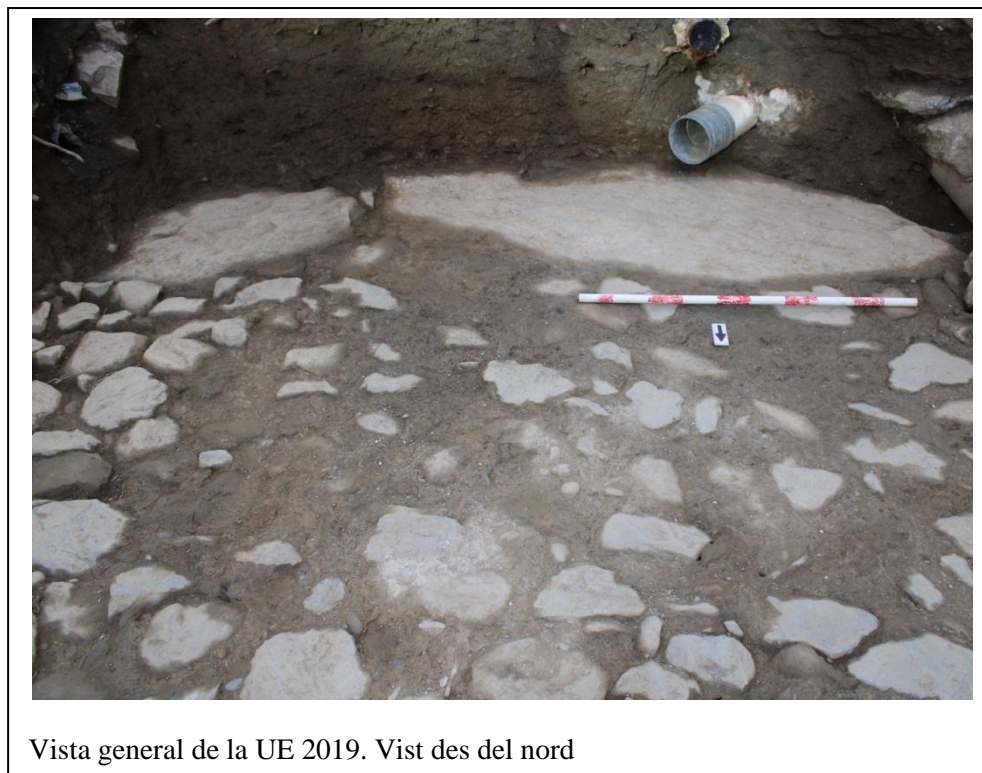
Vista general de la UE 2019. Vist des del nord

Extreta l'anivellació es va documentar un paviment (UE 3000), el qual es comentarà a l'apartat de la zona 3. A l'extrem sud, es va poder localitzar el que podria ser la roca mare treballada per deixar-la a nivell del paviment comentat, també podrien ser grans blocs de pedra (UE 2019). No es pot afirmar cap de les dues interpretacions per la poca superfície que s'ha pogut documentar, ja que se'n va més enllà del límit de l'excavació.

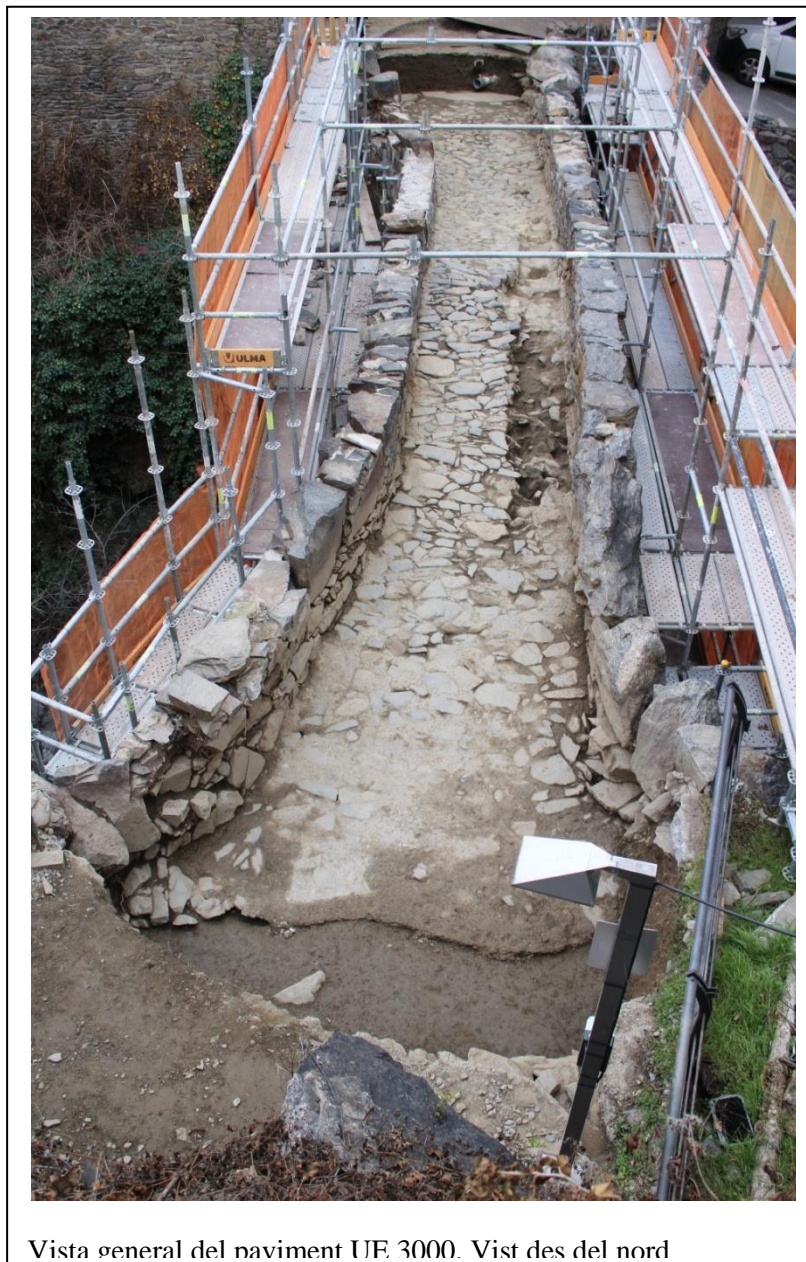
Aquest paviment es trobava afectat per un servei d'aigua (UE 1001-2001), el qual va permetre poder documentar la seva preparació (UE 3001) composta també de pedres petites i mitjanes, sense treballar, i morter de calç de color blanc-beix.

Aquest ja es va documentar als sondejos practicats amb anterioritat i registrat amb les UE's 108, 203 i 304. A l'extrem sud es recolza a la UE 2019 i a l'extrem
