**MEMÒRIA CIENTÍFICA DE LA
INTERVENCIÓ ARQUEOLÒGICA PEE/23-
PONT DELS ESCALLS
(ESCALDES-ENGORDANY)**

**PROMOTOR:
Departament de Patrimoni, Ministeri de Cultura i
Esports (Govern d'Andorra)**

Realització:
Catarqueòlegs, SL

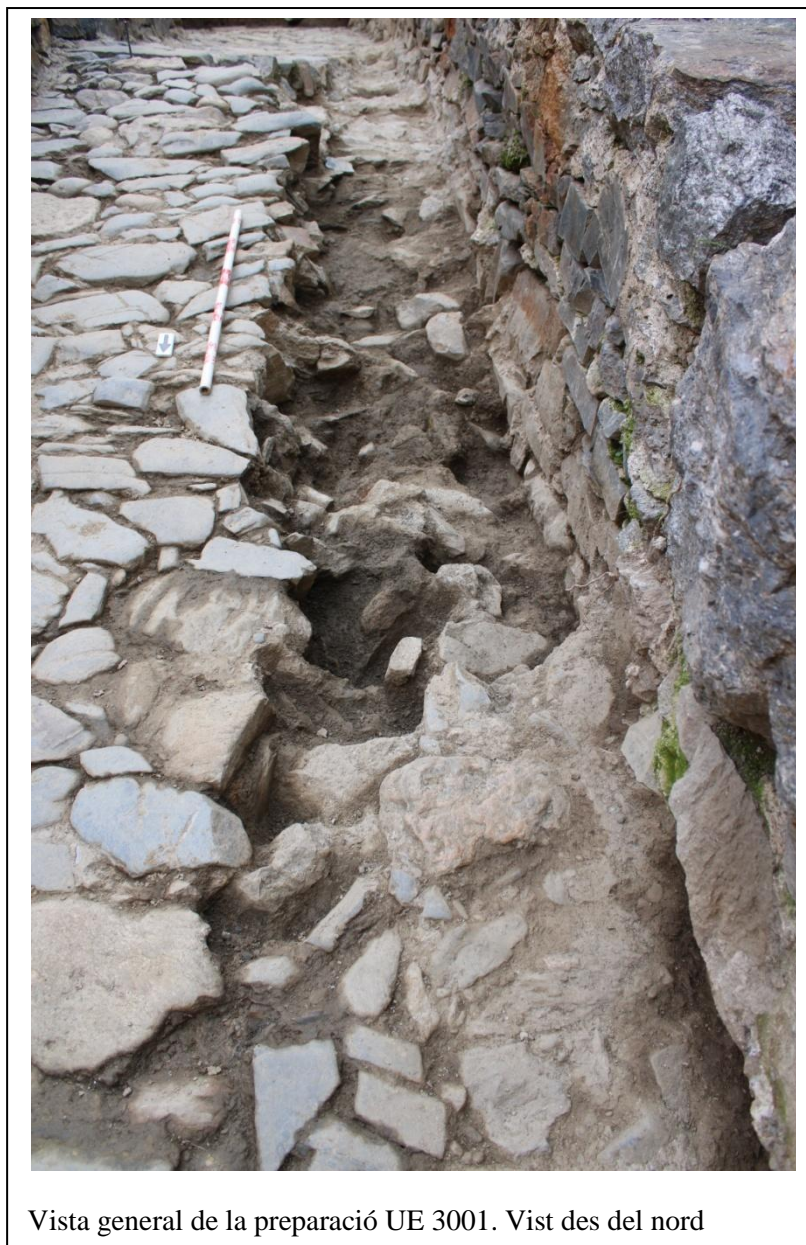
Vista general de la preparació UE 3001. Vist des del nord

Aquest paviment es trobava afectat per un servei d'aigua (UE 1001-2001), el qual va permetre poder documentar la seva preparació (UE 3001) composta també de pedres petites i mitjanes, sense treballar, i morter de calç de color blanc-beix.

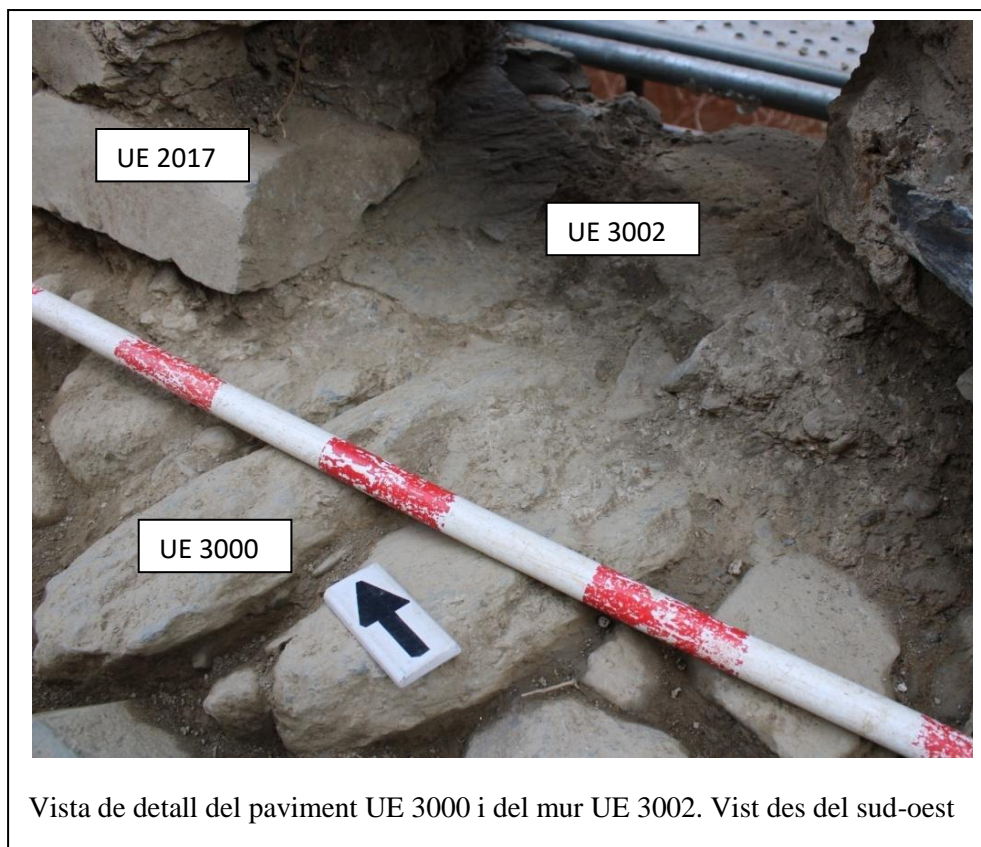
Al sud del pont, el mur UE 2017 és foradat, a la banda est, per un servei d'aigua (UE 2005). Aquesta afectació va permetre localitzar el mur UE 3002, que delimitaria el paviment (UE 3000) per aquesta banda.

No es pot aportar una descripció clara d'aquest mur per la poca superfície documentada.

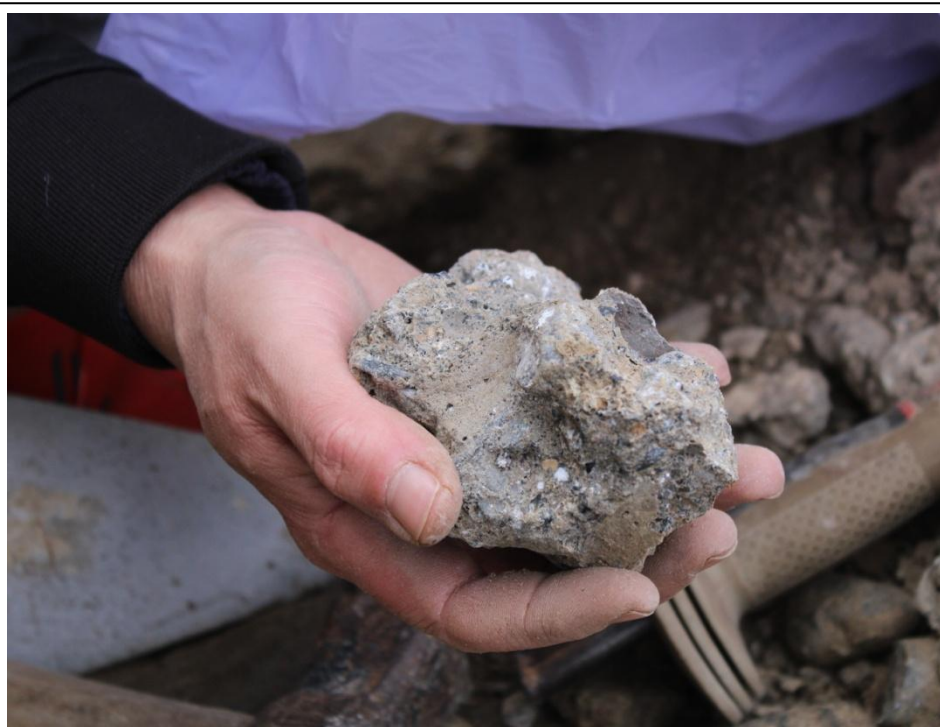
Finalment, es van extreure vàries mostres de diferents mides. Aquestes van permetre, a primera vista, constatar un morter molt compacte, amb molta sorra i de color més fosc que el documentat al principi.

Una de les mostres de morter extreta

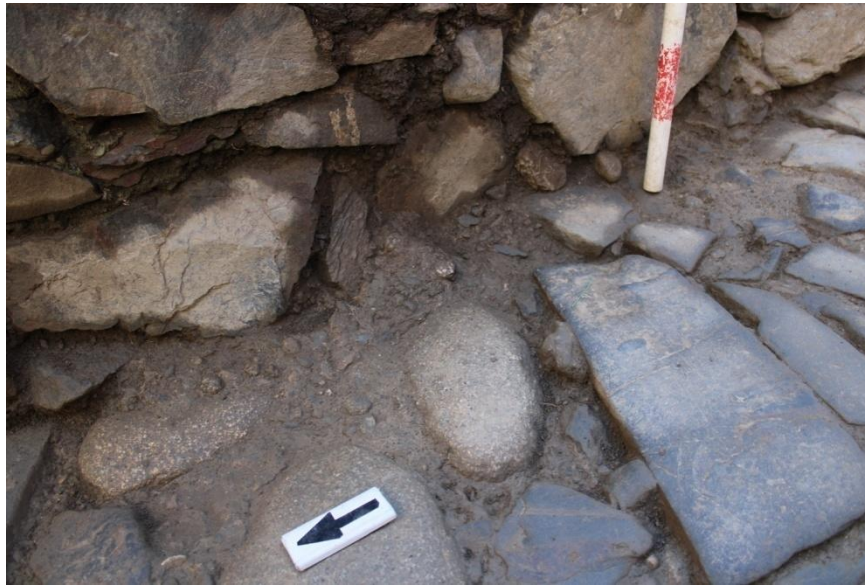
Vista de detall de la capa de morter que lliga el paviment UE 3000 amb els murs esmentats. Vist des de l'oest

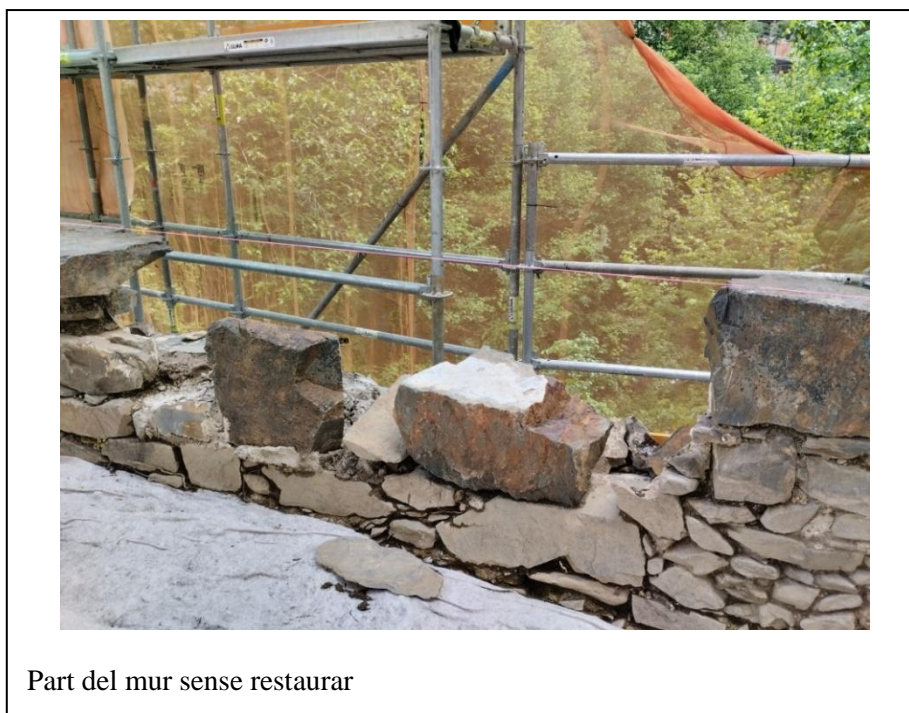
Part del mur sense restaurar

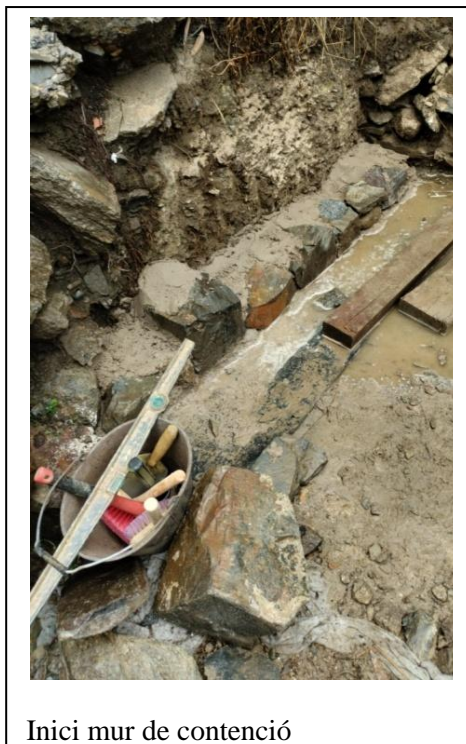
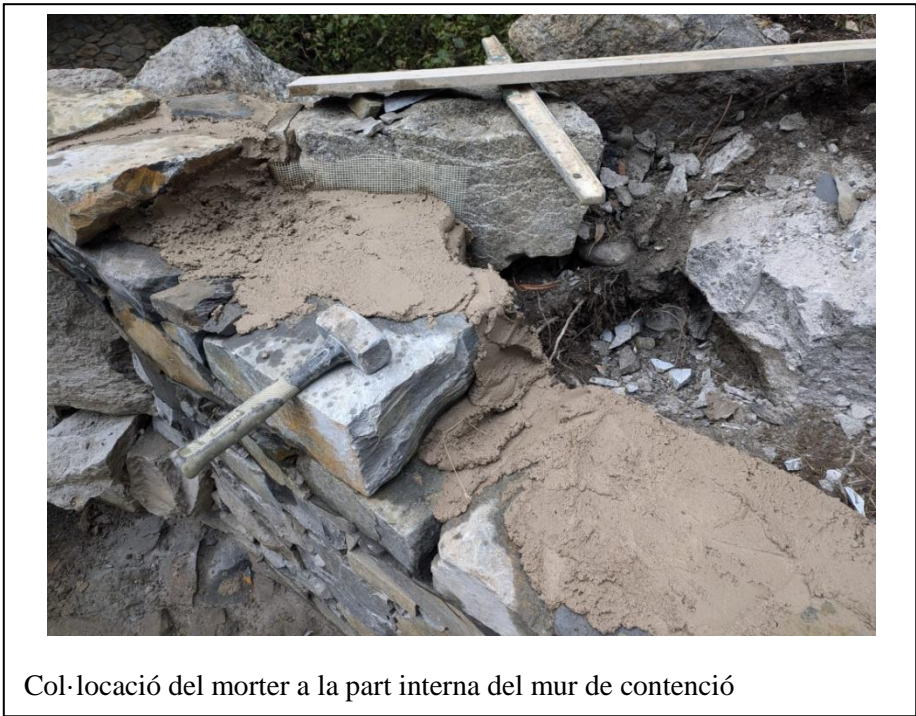
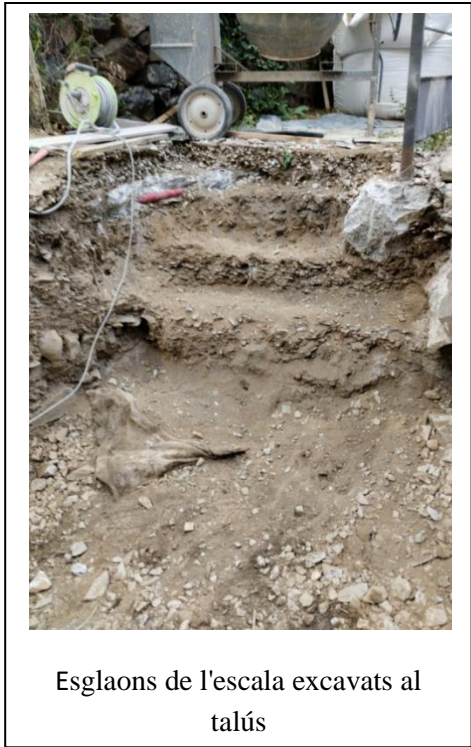
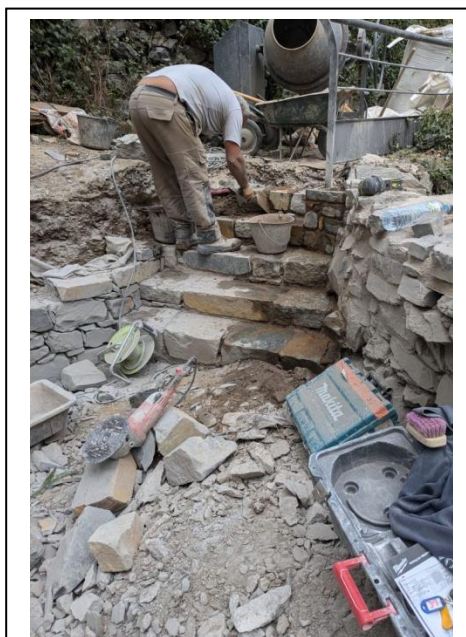
El 2 de setembre es va iniciar la segona fase a la part nord amb la realització d'un mur de contenció per les terres del talús i l'excavació dels esglaons de l'escala per posteriorment col·locar les lloses de pedra. Al mur de contenció es va col·locar morter a la part interna per a simular un mur de pedra seca.

Realització de l'escala

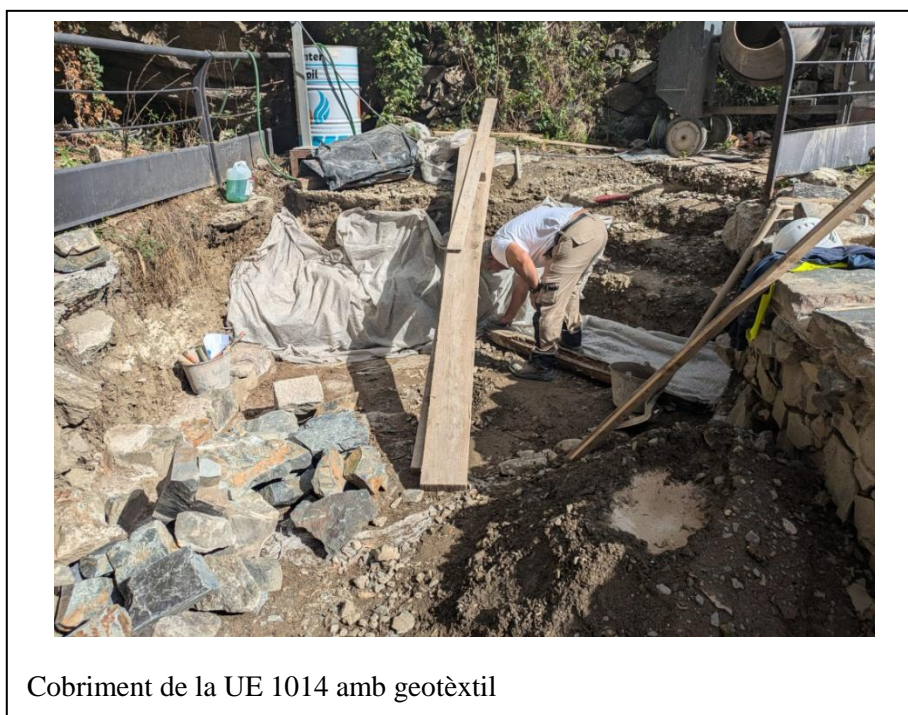
Entre el mur de contenció i el talús es va deixar un espai per l'existència d'una canalització de pedra seca (UE 1014). Aquesta es va cobrir amb geotèxtil i posteriorment es va abocar terra.

Cobriments de la UE 1014 amb geotèxtil

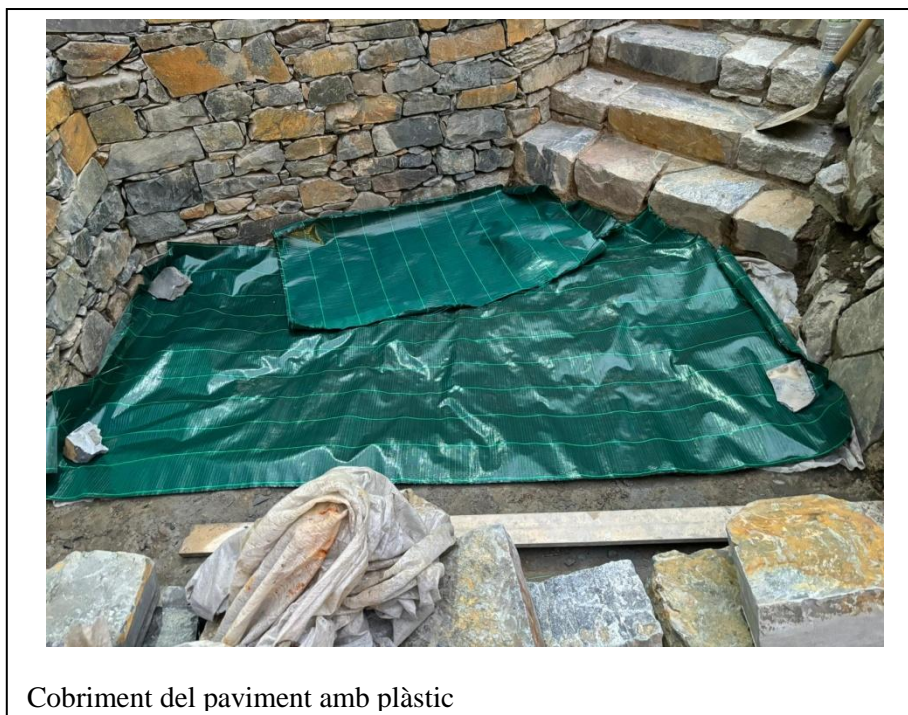
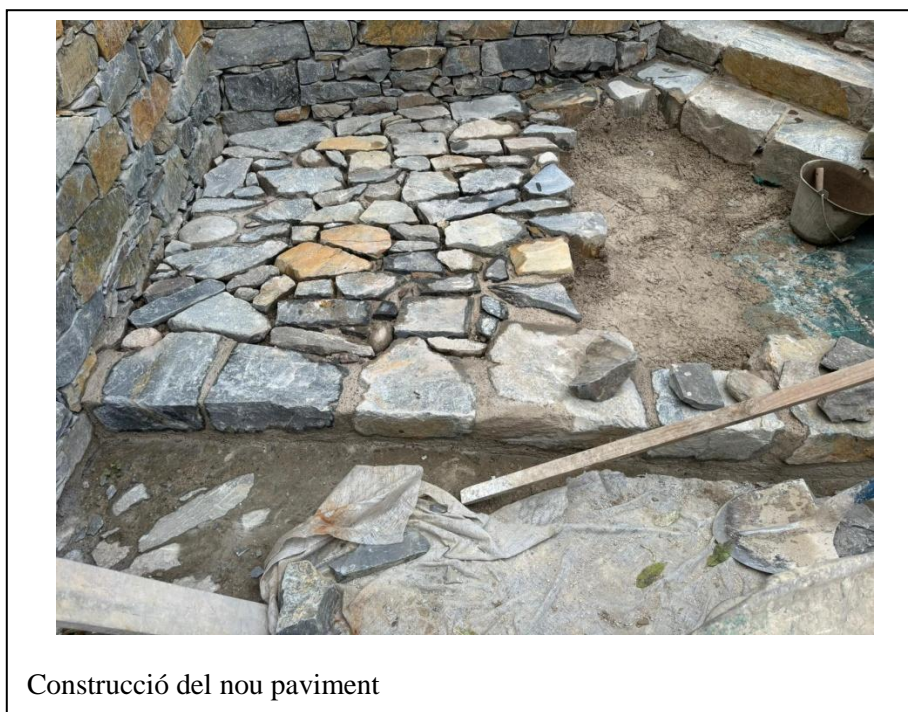
Finalment, en un tram on es troba el mur de contenció i l'escala, es va realitzar un

nou paviment per poder crear un pendent per a la sortida d'aigües. En aquesta zona, el paviment original es va cobrir amb plàstic per a la seva conservació.

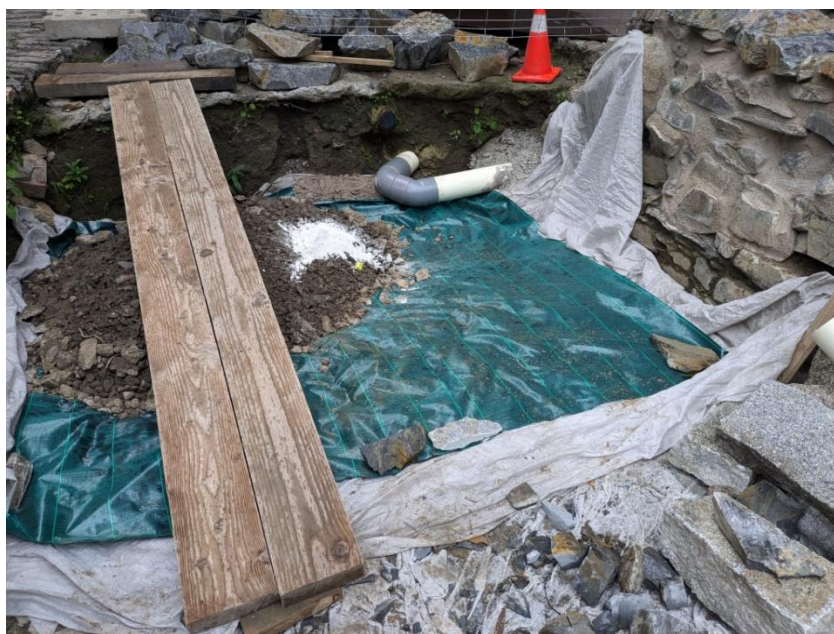
paviment per crear un pendent per a la sortida d'aigües. Tota la zona, on els treballs afectaven el paviment original, es va cobrir amb plàstic per a la seva conservació.

Cobriments del paviment amb plàstic

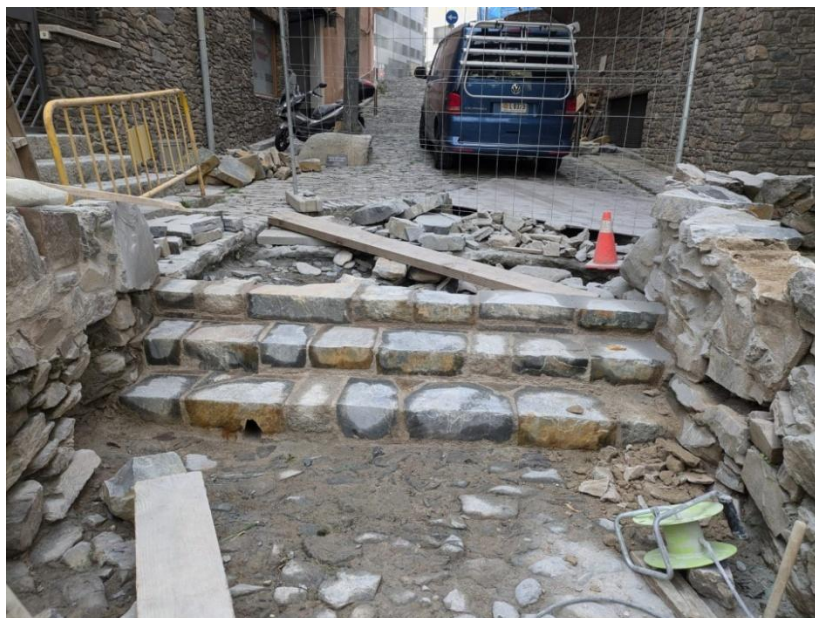
Realització dels esglaons de l'escala

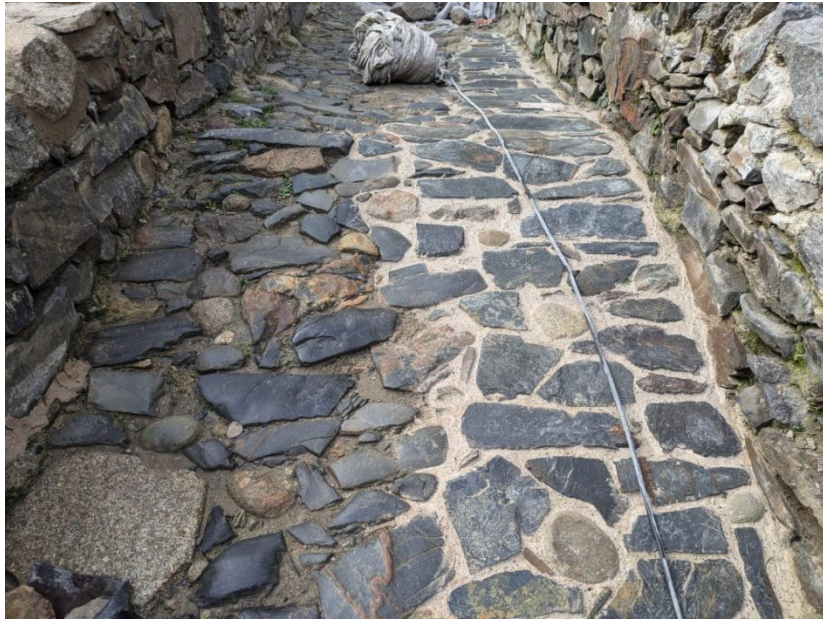
Aquest plàstic també es va col·locar a la zona a restaurar del paviment que havia estat afectat per la col·locació d'una canonada de ferro d'un servei d'aigua.

Detall de part del paviment original restaurat

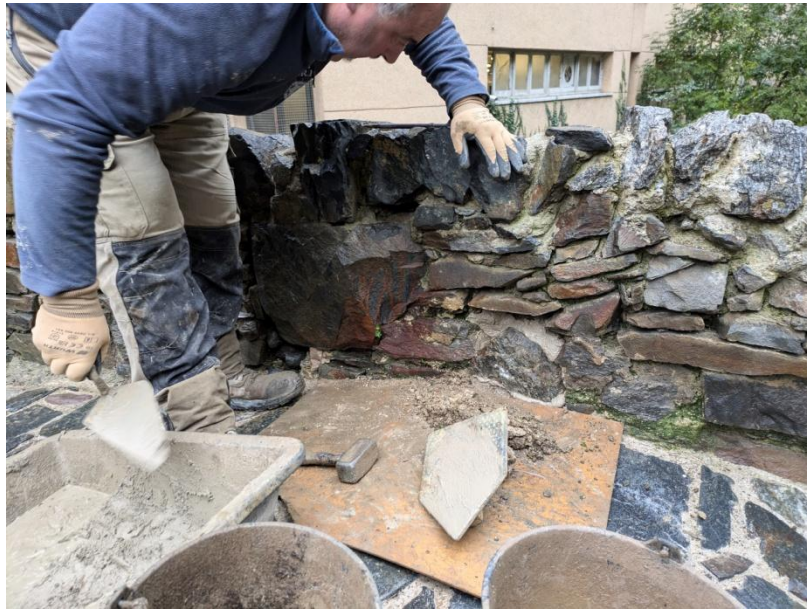
Els forats molt grans entre les pedres del mur original van ser sanejats de terra i reomplerts amb morter i pedra per a la seva estabilitat.

Col·locació de morter i pedres en els grans forats

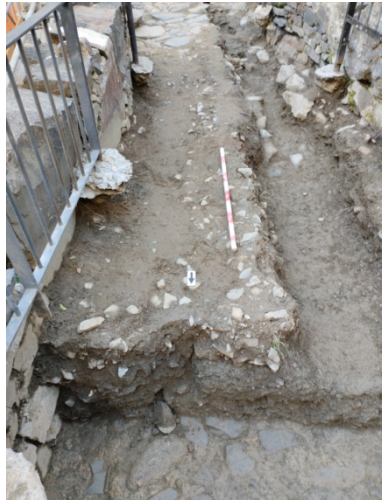
Cotes superiors 1042,49 Cotes inferiors 1041,87

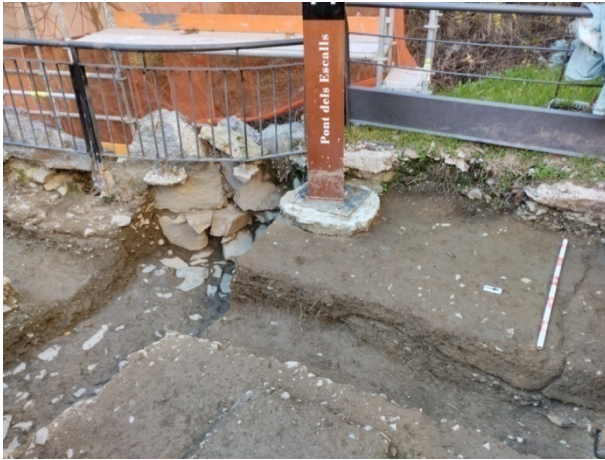
Identificació		Interpretació	
<input type="text" value="Estrat"/>		<input type="text" value="Farciment"/>	
Composició geològica	<input type="text" value="Argiles i sorres"/>	Textura	<input type="text" value="Solta"/>
Composició orgànica	<input type="text"/>	Color	<input type="text" value="Marró clar"/>
Composició Artificial	<input type="text" value="Pedres"/>

Cotes superiors 1042,58 Cotes inferiors 1041,96

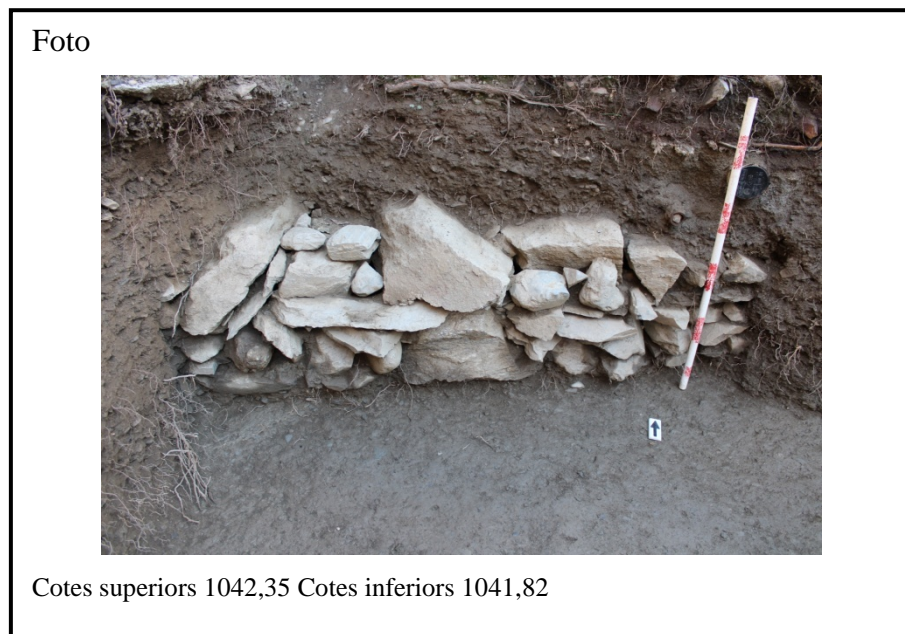
Descripció
<input type="text" value="Mur compost de pedres petites i mitjanes, més o menys treballades, lligades amb morter de calç de color blanc-beix. A la part de contacte amb el paviment UE 3000, s'ha documentat una rebava de morter de calç que uneix les dues estructures."/>

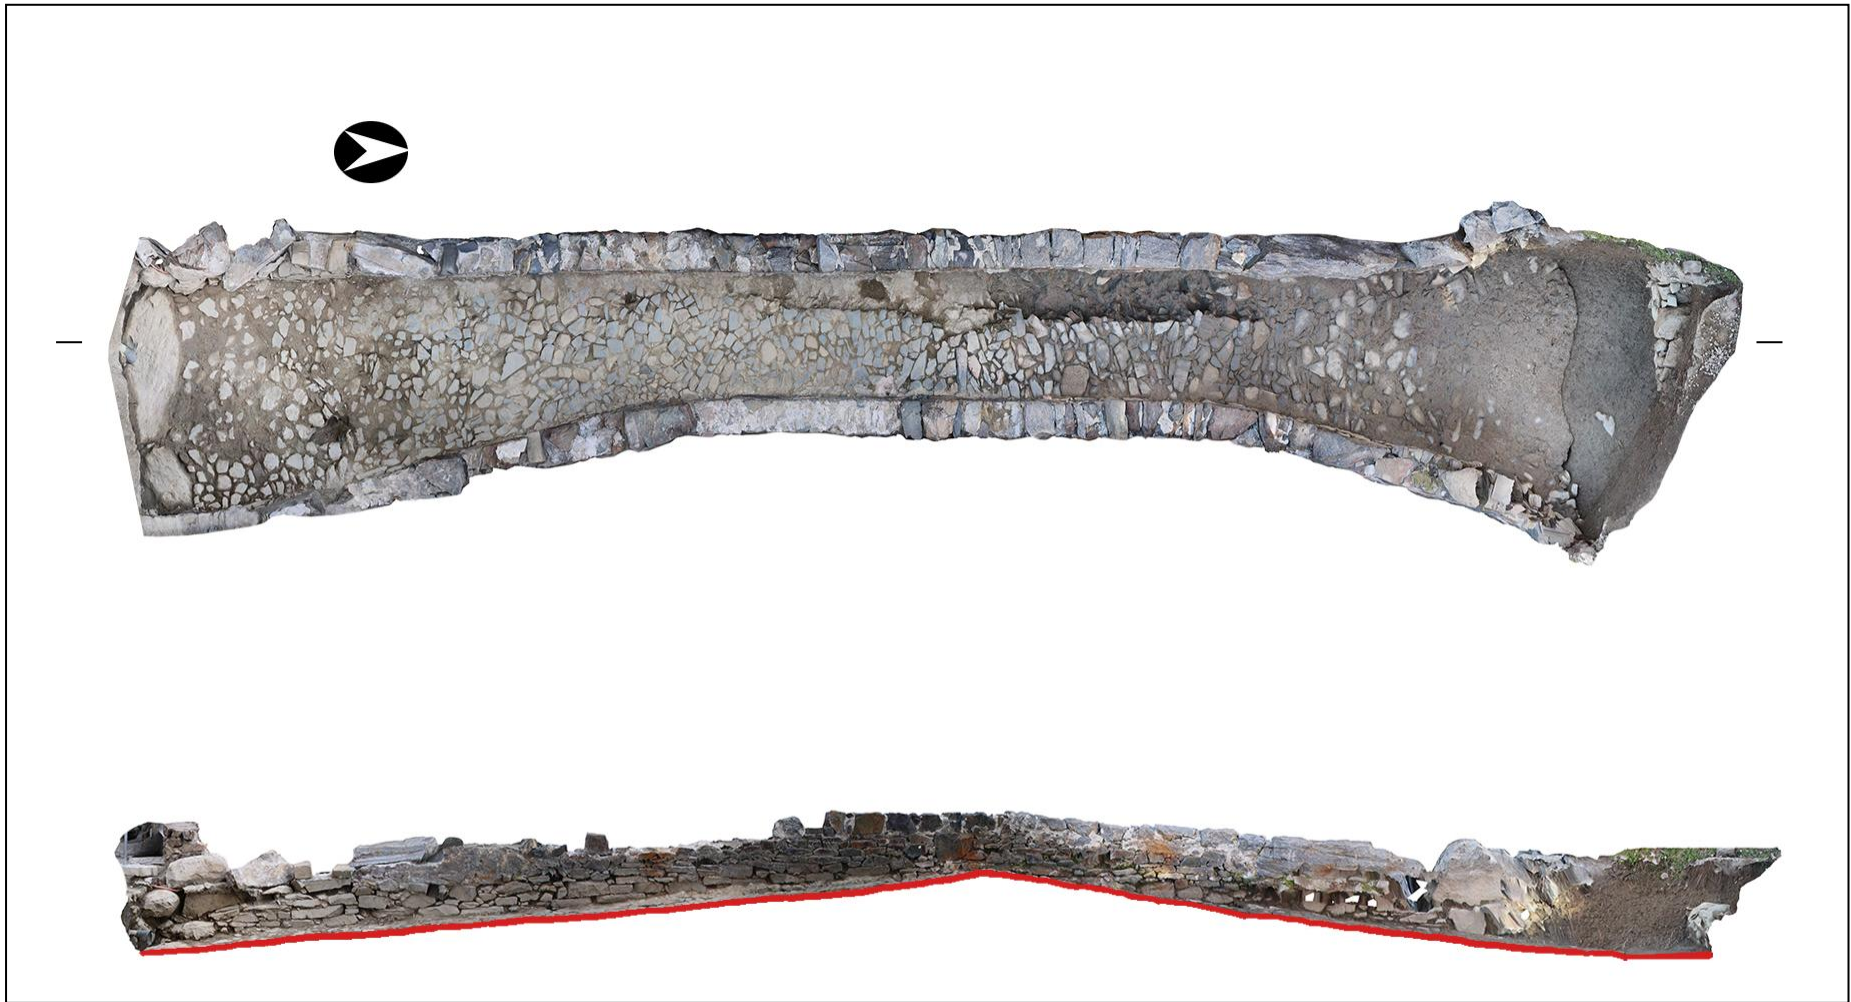
-Fotogrametria general de les diferents fases dels murs de la banda est amb les seves UE's
