# CASA ROSSELL. ORDINO

## ESTUDI HISTÒRICO-ARQUEOLÒGIC

19-23 de desembre de 2005

ARQUEOCIÈNCIA Serveis Culturals S.L.

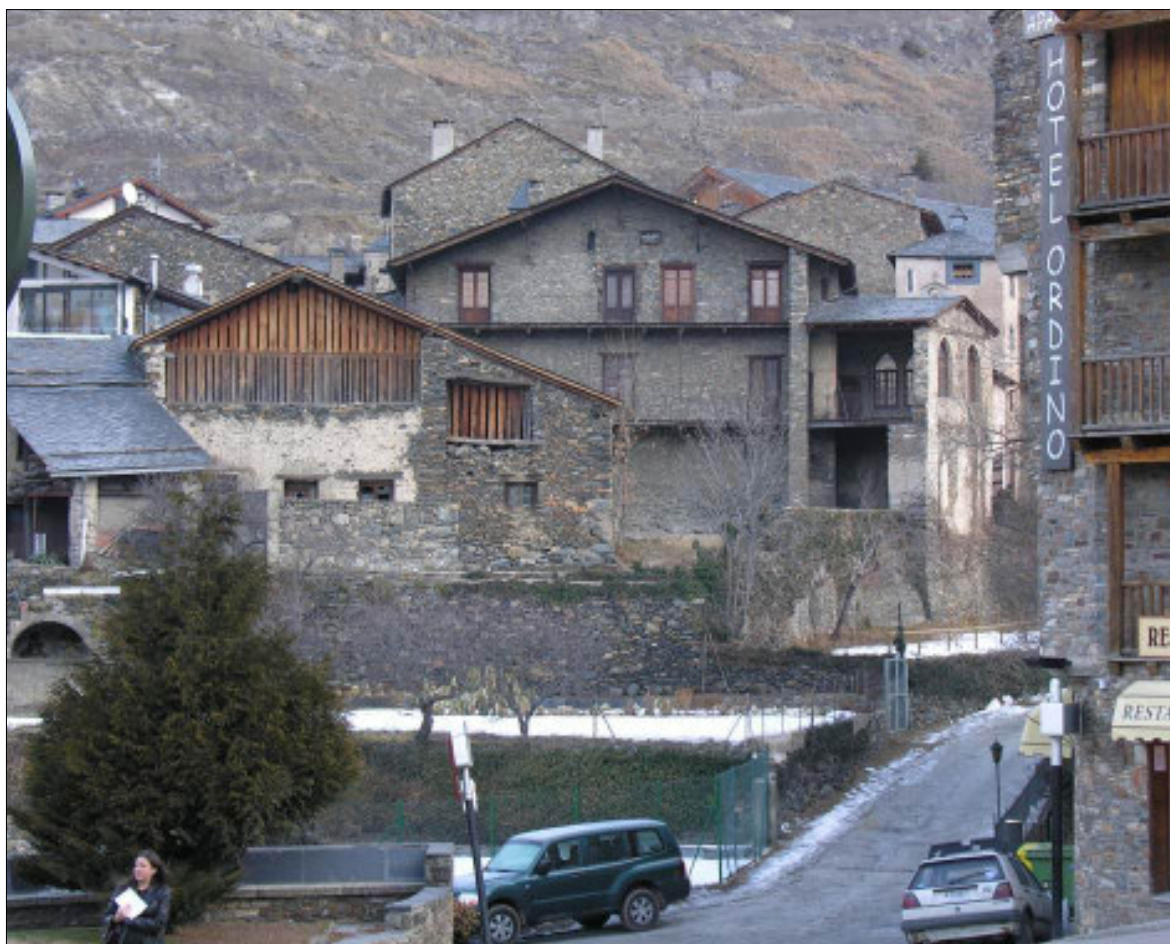
Fig. 2. Vista des de la rotonda de les Nenes del conjunt de la casa Rossell. A mà esquerra es pot veure el paller; al centre la casa pairal i a mà dreta, la galeria d'accés al nucli principal, al darrere del qual es pot observar el pis superior del colomer.

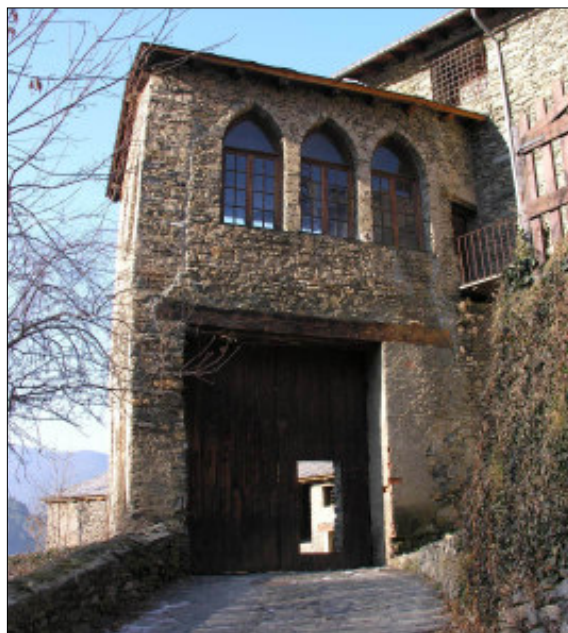
Fig. 4. Vista des de llevant de la galeria d'accés a la casa Rossell.

S'accedeix a la casa pairal a través d'una galeria de prop de 9 m d'alçada i una planta de 6,6 m x 5 m, orientada al sud-oest (fig. 4 i 5). Es tracta d'un cos adossat a l'angle sud de la casa, de planta baixa, on es troba un gran portal acabat amb llinda plana de fusta, i primer pis, amb una petita galeria formada per

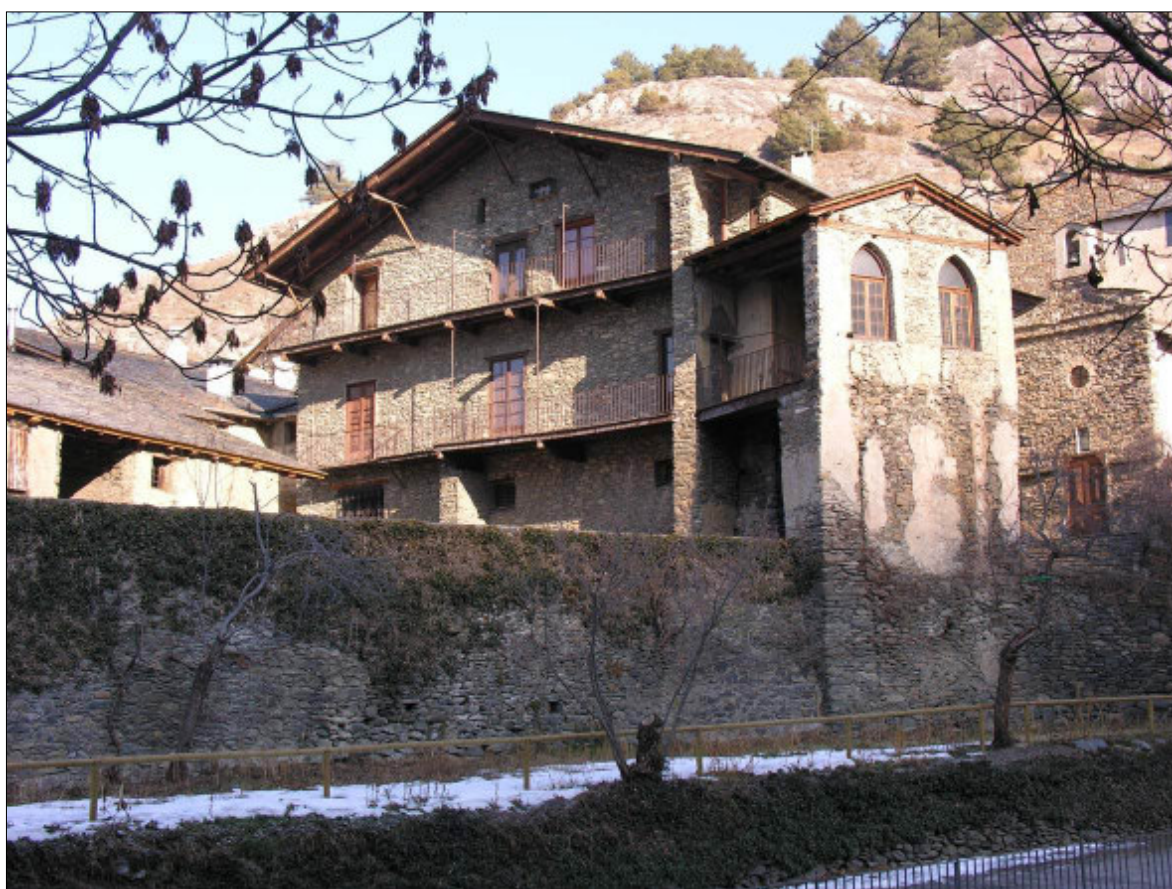
Fig. 5. Vista del conjunt des del pont del carrer dels Coms. S'observa la façana de migdia de la casa, la façana lateral de la galeria d'accés i la principal de la capella.

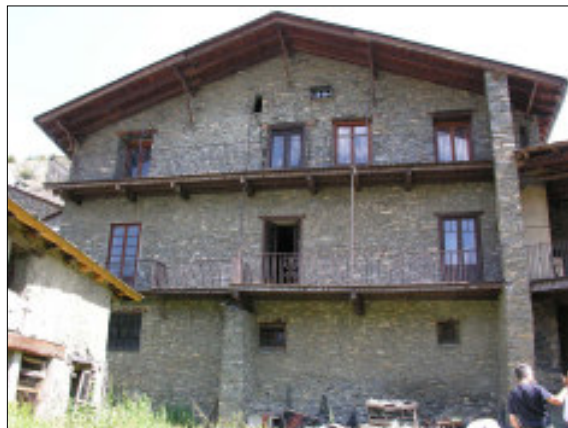
Fig. 6. Façana principal de la casa pairal.

Tot i que la façana que dona a la vall i la que rep més sol és la sud-oest (u.e. 3001<sup>4</sup>, fig. 6), perpendicular a la cranera, l'únic accés es fa per la façana nord-oest (3002), des del

Observant la façana principal (fig. 6) es pot veure com la casa està bastida sobre un terreny en pendent, ja que la roca sobre la qual recolzen els murs aflora a cotes molt més altes al nord-oest que al sud-est.

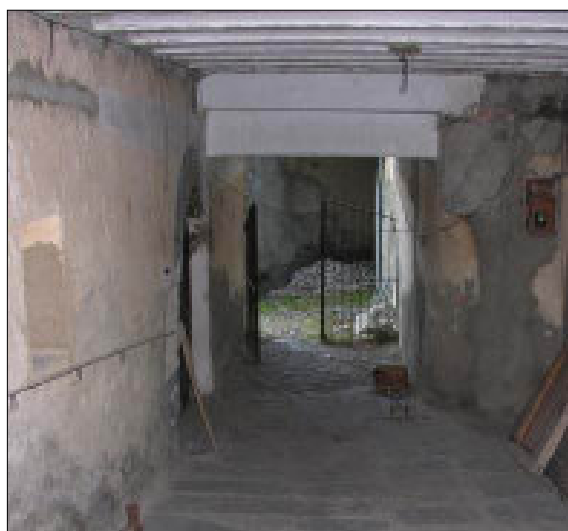
Fig. 7. Vista des del nord-est del passadís S, que posa en contacte el carrer dels portals amb el pati de la casa. a mà esquerra s'obra el portal principal d'accés a l'edifici.

passatge S. En aquest indret es troba una gran porta acabada amb un arc de mig punt format per grans dovelles (4001, fig. 7) al capdamunt de les quals es troba una llosa gravada amb una data inacabada (16--) i les inicials d'Antoni Rossell (fig. 8). D'aquesta manera, podem dir

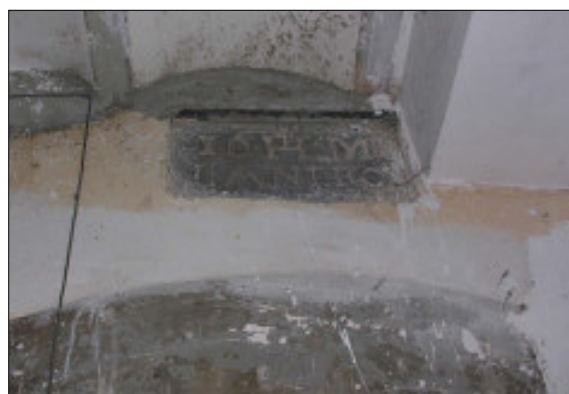
Fig. 8. Inscripció localitzada per sobre la porta d'accés principal.

punt, datat d'algun moment del segle XVII (fig. 8). Es tracta d'un tipus d'obertura poc habitual a les valls andorranes, ja que la més freqüent és acabada amb llinda rectangular. Tanmateix, cal citar-ne els exemples de cal Guitart de Juberrí, amb dovelles més petites i poc escairades, de la casa de la Vall, datat de 1580 o bé el de la casa Guillemó d'Andorra la vella, on es llegeix la data de 1809. En el nostre cas, les cales realitzades van permetre veure que la façana encara conservava decoració pictòrica de dues franges, una d'inferior grisa i la part superior blanca.

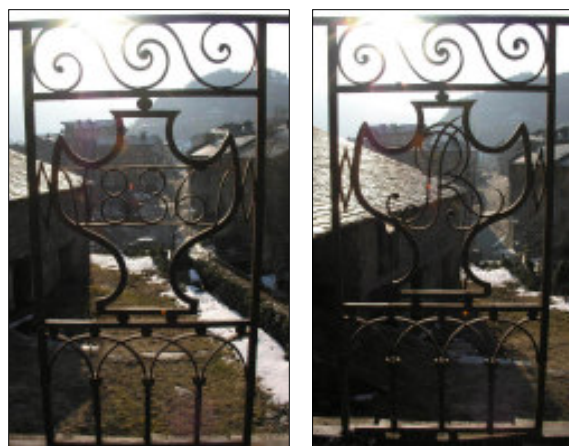
Fig. 9. Detall dels elements decoratius de la forja de la balconada de la planta noble (han estat girats per a la seva lectura)

barrots llisos amb els tornejats. Davant per davant de la finestra central i de la de llevant s'observen dos elements decoratius de gran interès (fig. 9), també en forja. D'una banda, les inicials d'Antoni Rossell i de l'altra, l'any 1836. Val a dir que a l'altura de la finestra central, tot i que la barana és del mateix tipus i material, presenta dues interrupcions, com si, malgrat continuar la mateixa alineació, es tractés de tres balcons diferents. Els dos de ponent més estrets que el de llevant, ja que només sobresurten 1,1 m

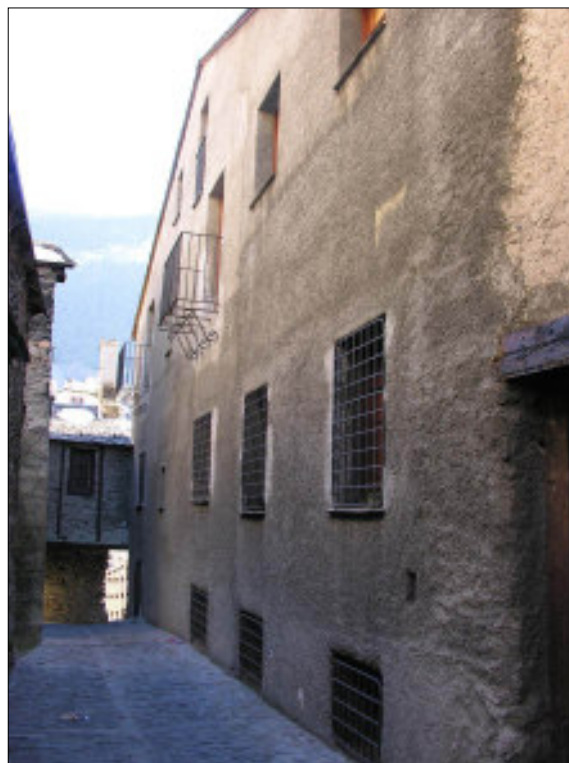
Fig. 10. Vista des del nord del carrer dels Portals.

Pel que fa a la façana nord-est (3003, fig. 10), la que dona al carrer dels Portals, que també fa un pendent considerable, és de nova construcció, probablement de mitjan segle XX, feta amb totxana i arrebossat de ciment. A l'extrem nord-oest, però, a l'altura del passatge S, conserva una porta, la unitat 4011, de prop d'1,8 m d'amplada, que tanca el passatge. És acabada amb llinda plana deco-

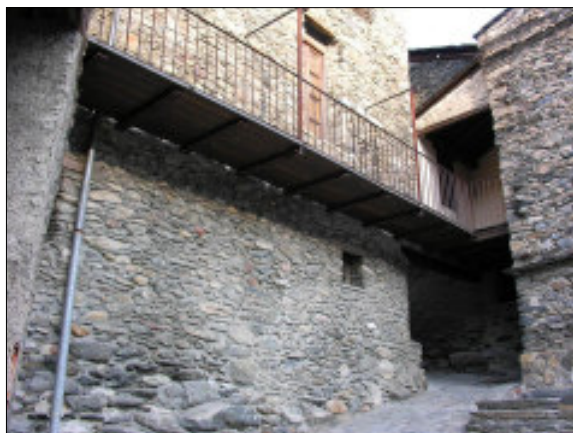
Fig. 12. Part inferior de la façana sud-est, on s'observa que és bastida sobre la roca natural.

Finalment, la façana sud-est (3004, fig. 12) fa 10,5 m de llarg i és la més curta de totes quatre. L'extrem de migdia resta amagat rere la galeria d'accés, indret on, en planta baixa, queda clar que aquest cos és posterior a la construcció de la casa, ja que el tancament nord-est (3008) s'adossa a la façana 3004, anul·lant-ne una de les dues finestres (4005), de mida petita, que s'obren en aquesta planta. Pel que fa a la planta noble, en aquesta façana s'obre una nova finestra, aquesta vegada de mida gran.

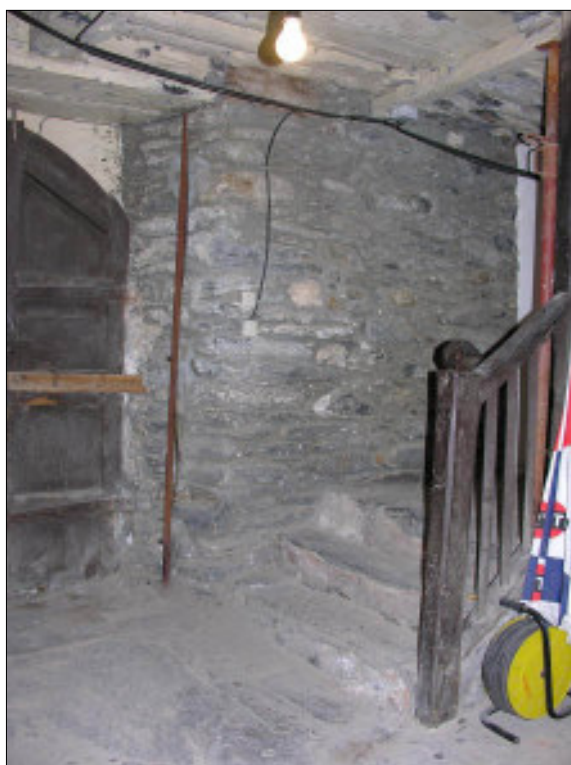
*Fig. 13. Angle nord-oest de l'àmbit B1 o rebedor. S'observa el paviment enllosat, els tres primers graons de l'escala que mena a la planta noble i el sostre embigat.*

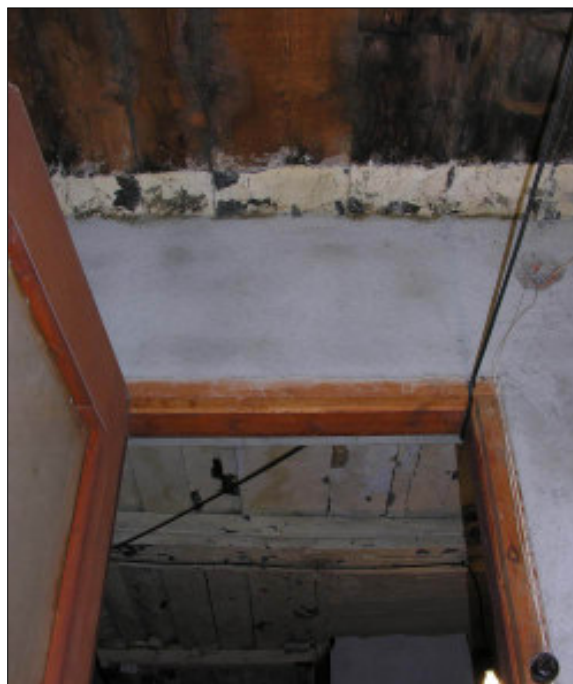
*Fig. 14. detall de l'embigat dels àmbits A1 i B1.*

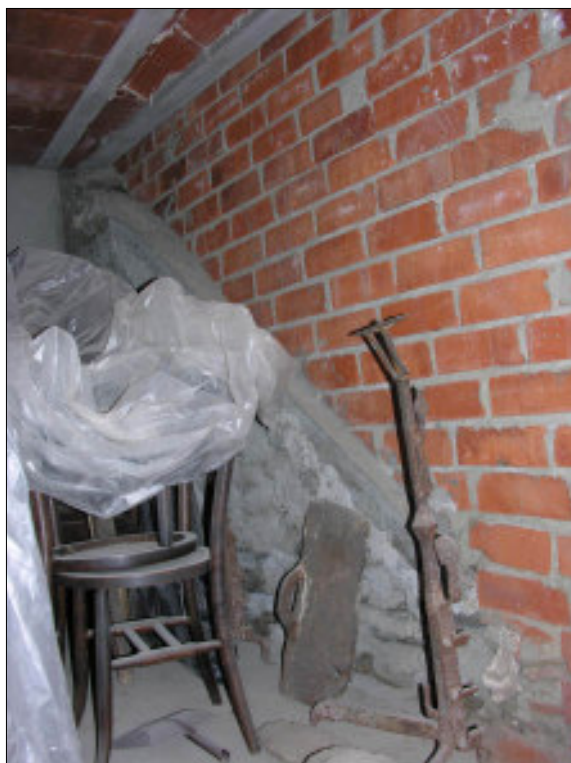
Fig. 15. Detall del tancament de migdia de l'àmbit C1, fet amb totxana, que recolza sobre l'escala de pedra que mena al pis superior.

Pel que fa a l'àmbit C1, situat a mà esquerra de l'entrada a un nivell prop de 70 cm més elevat, és de planta trapezoïdal, de prop de 4 x 4,3 m. La refacció de la façana nord-est (3003) de l'edifici és una obra força evident a simple vista<sup>7</sup>. En realitat, tota la cambra ha estat objecte d'obres que, d'altra banda no es van arribar a acabar, d'acord amb les fonts orals, per motius econòmics. D'aquesta manera, el terra és de formigó (600) i el sostre de revoltó de totxana del tipus pitxolin, sense arrebossar, i ostensiblement més baix que el de la resta de les habitacions, fent l'àmbit 195 cm d'alçada. Les parets (3002, 3003, 3011) es troben arrebossades amb ciment, tret de la de migdia (3020). Aquest envà, a més, mereix una especial atenció, ja que la cara que dona a l'àmbit C no presenta cap mena d'arrebossat i permet veure clarament com les totxanes

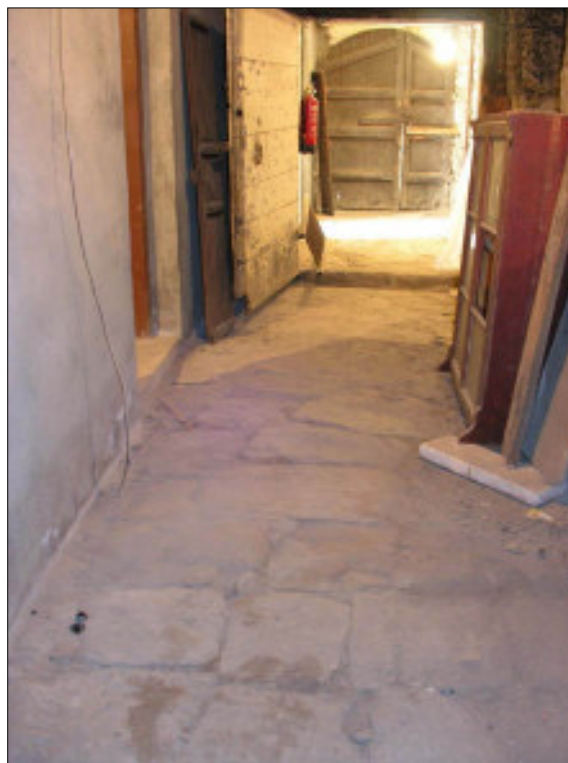
Fig. 16. Vista, des de llevant, del passadís B.

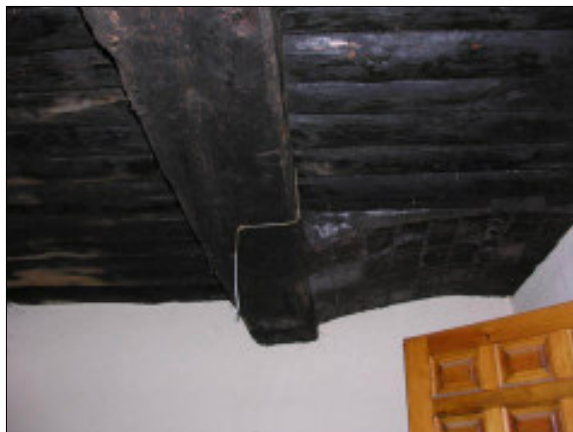
Fig. 17. Embigat de l'àmbit D1.

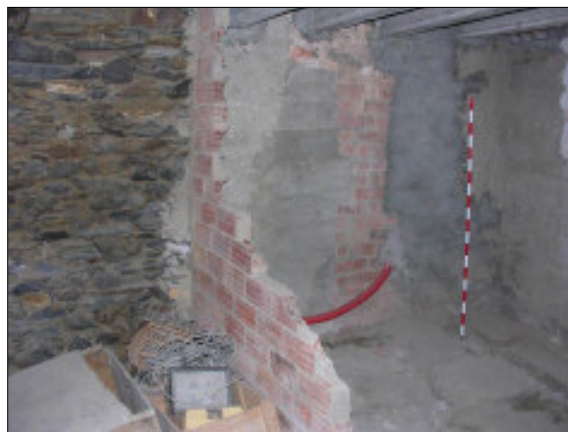
Fig. 18. Angle nord de l'àmbit E1, on es pot veure com part del tancament nord-oest era de pedra i l'extrem de tramuntana de totxana.

Es tracta d'un àmbit molt complex, tant pel mal estat en què es troba com per la diversitat d'elements que el componen. D'una banda, com s'ha vist més amunt, el tancament nord-est de l'àmbit (3003) va ser bastit a la dècada de 1960 en ensulsiar-se el de pedra. Sembla ser que en aquest punt l'obra va consistir en bastir un primer envà de totxana, 3016, a una distància de prop d'un metre del mur que es trobava en mal estat, 3024, per tal de poder ensulsiar la part que restava dempeus i mantenir tancat l'edifici. Llavors, es va construir l'actual façana nord-oest, la unitat 3003. L'obra, però, es va veure aturada de forma sobtada, i, per tant, no es va acabar<sup>8</sup>. D'aquesta manera, l'envà de totxos 3016 ha restat allà on es va bastir (fig. 18), parcialment

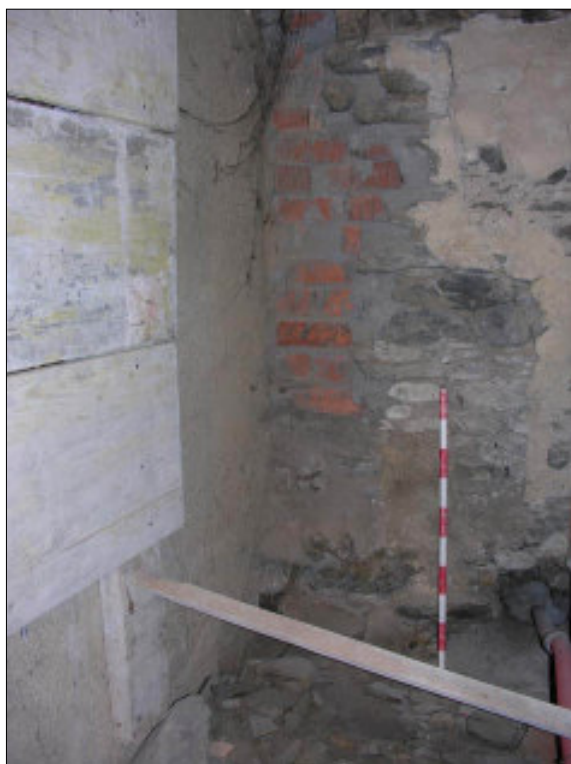
Fig. 19. angle de llevant de la planta baixa, al qual s'accedeix des de l'àmbit E1.

l'únic indret des del qual s'hi pot accedir, havia format part de l'àmbit G abans de la construcció de l'envà 3017. Avui, en canvi, és un espai mort ple de runa sense cap mena d'il·luminació. Tanmateix, es pot observar com l'extrem de llevant del recambró, la unitat 3004, escapçada, hauria girat cap al nord-est, ja que es conserven part dels primers carreus corresponents a la nova orientació (3024, fig. 19).

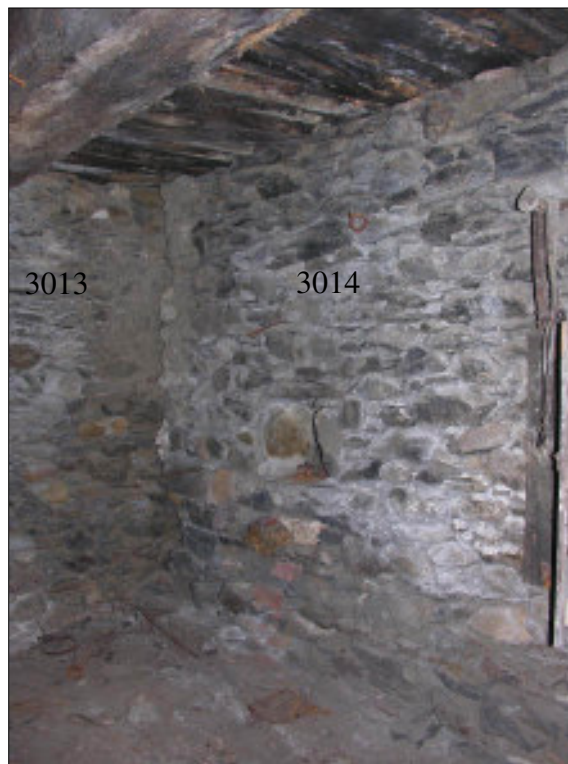
Fig. 20. Detall de l'angle sud de l'àmbit E1, on s'observa que el mur 3014 s'adossa a 3013.

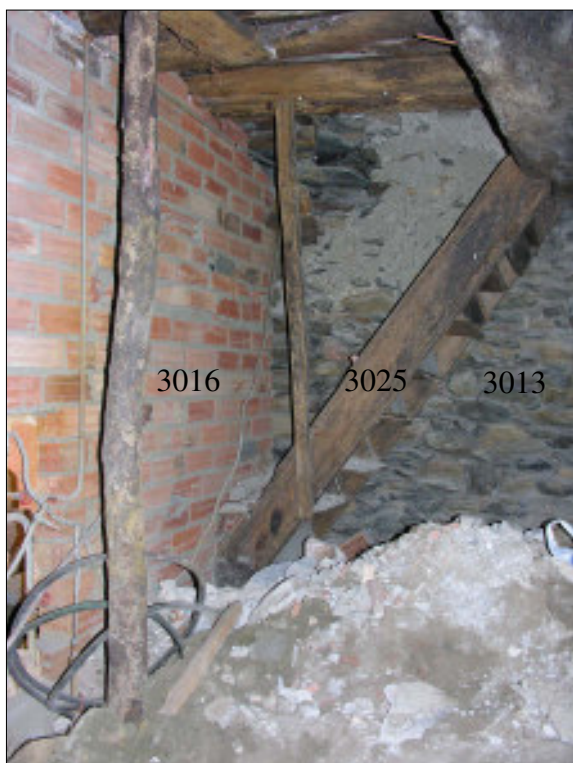
Fig. 21. Àmbit E1. Escala de comunicació entre la planta baixa i la planta noble.

(fig. 21-22), probablement una escala secundària, que, més funcional que la principal, creava un accés directe des de la planta noble cap a la zona d'emmagatzematge de la casa. I és que, com s'anirà veient i tal i com s'organitzen habitualment aquesta mena d'edificacions, els àmbits E1, F1 i G1 haurien estat destinats a cellers i graners, ús que encara palesen alguns elements que encara s'hi conserven. Val a dir que les baranes de l'escala, taulons de fusta envernissada, estaven decorades amb dues sanefes del tipus ungulat (fig. 21), idèntiques a les que hem descrit per a la llinda de la porta 4001 del passatge S (fig. 11).

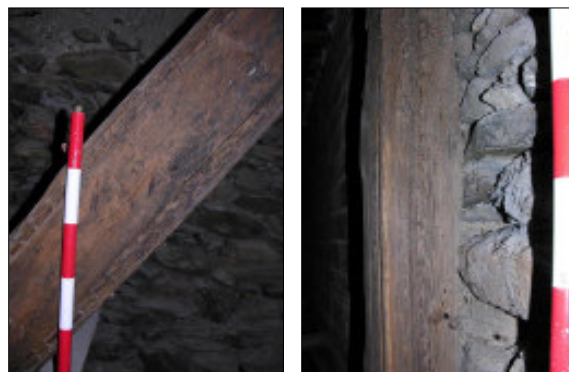
Fig. 22. Elements de fusta decorada documentats a l'àmbit E1. A l'esquerra, barana de l'escala 3025. A la dreta, brancal de migdia de la porta 4018.

D'altra banda, cal esmentar que l'única porta d'accés a aquest espai, la unitat 4018, conserva encara els muntants de fusta, dels quals, el de migdia, presenta una decoració de sanefa vertical amb una ziga-zaga incisa, probablement amb una eina punxant o tallant (fig. 22). El brancal de tramuntana, en canvi, resta integrat en un pilar de totxos de suport del mur 3003.

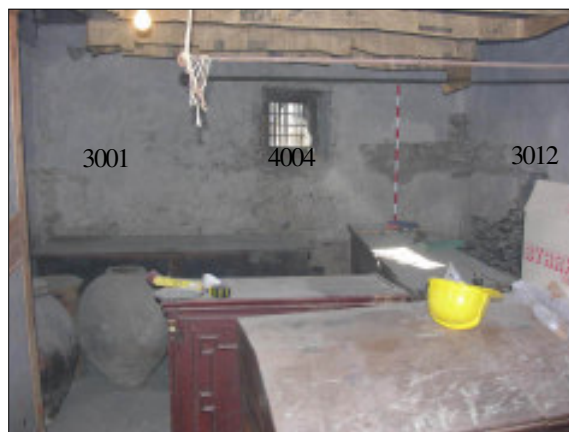
Fig. 23. Vista de la meitat de migdia de l'àmbit F, amb part del seu mobiliari.

la cantonada sud de la planta baixa i, com la resta d'àmbits de la casa, conserva encara el seu mobiliari (fig. 23) que en aquest cas és força indicatiu de la seva funció: tines de ceràmica, fresqueres, pasteres, arques.... elements tots per a la manipulació i conservació d'aliments.

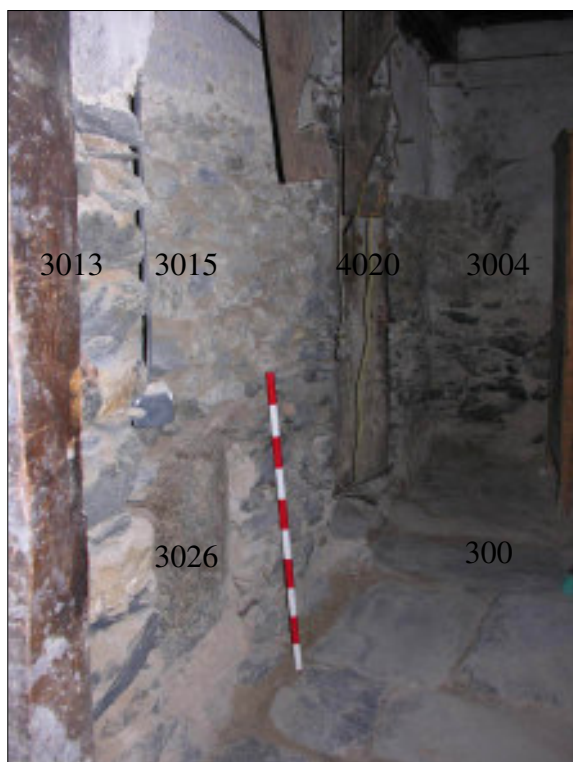
Fig. 24. Vista des de la porta 4019 del tancament nord-est (3015) de l'àmbit F1.

fusta (4020), comunica l'àmbit F1 amb el G1, també destinat a l'emmagatzematge de productes agrícoles. A ponent d'aquesta porta i integrada en el mur 3015 es pot observar part d'una gran pica de pedra (fig. 24), probablement d'oli, que s'hi abocava, com veurem, des de l'àmbit G1.

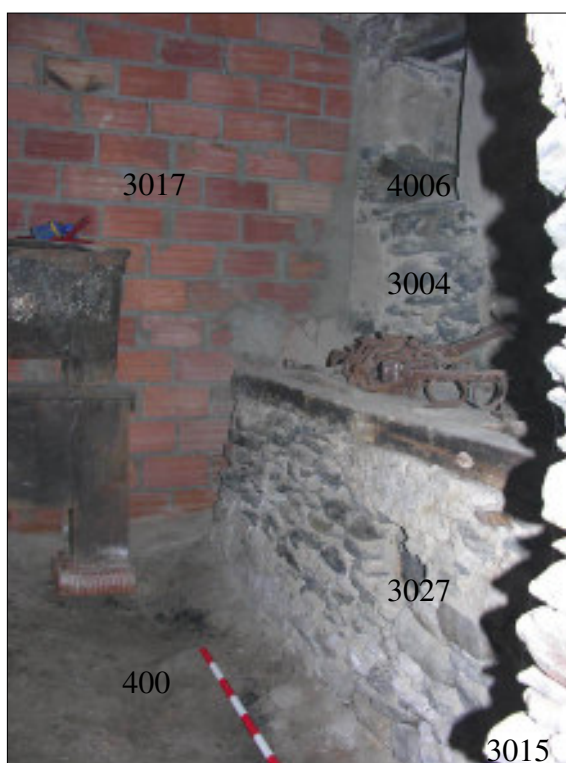
Fig. 25. Angle de llevant de l'àmbit G1, on s'observa una banqueta que conté quatre tines.

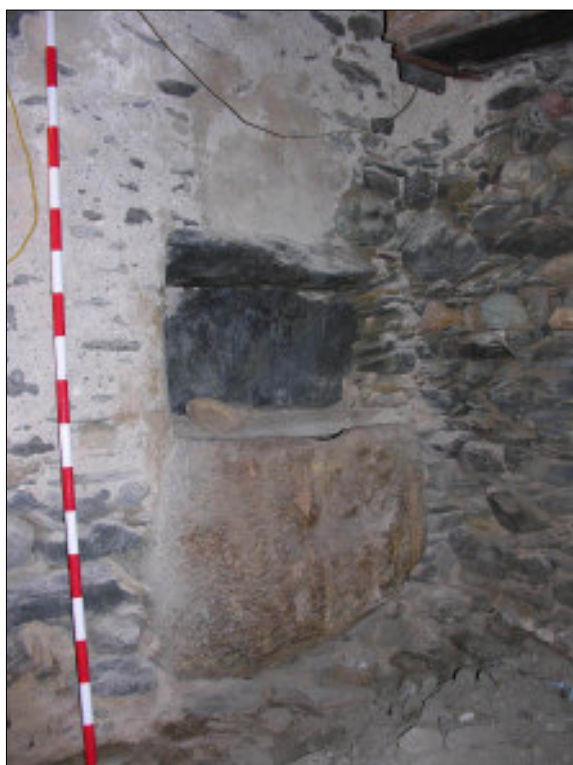
Fig. 26. Detall de l'angle sud-oest de l'àmbit G1, on es pot observar la pica 3026 inserida en el mur 3015.

Cal destacar també, com ja s'ha vist en l'àmbit contigu que, integrat a la fàbrica del mur sud-oest (3015) es troba una gran tina de granit (3026, fig. 26) per a contenir-hi líquids, probablement oli. Tot i que no se n'han localitzat paral·lels propers sí que el sistema constructiu és emprat de forma habitual per a les piques d'aigua, com les de cal Martí d'Aixirivall, cal Baità de La Cortinada o cal

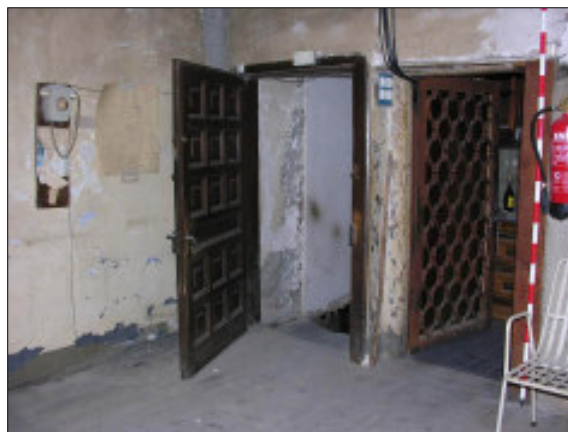
Fig. 27. Cantonada de ponent de l'àmbit E2. En primer terme, la porta 4033 que permet accedir a la planta baixa per l'escala 3021.

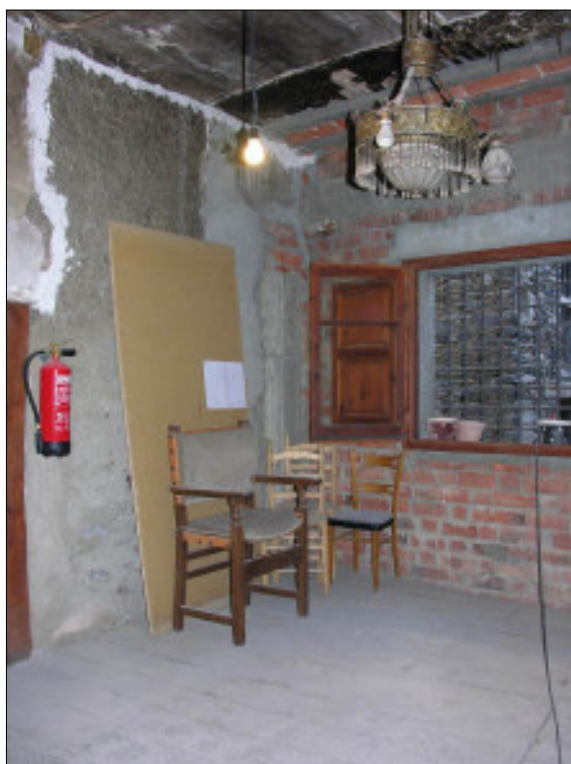
Fig. 28. Vista de l'angle nord de l'àmbit E2.

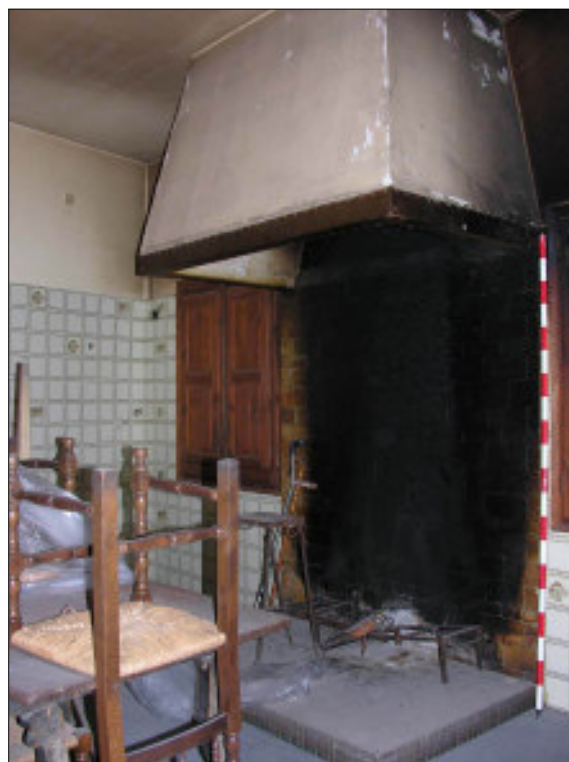
Fig. 29. Detall de la campana de la cuina o àmbit C2.

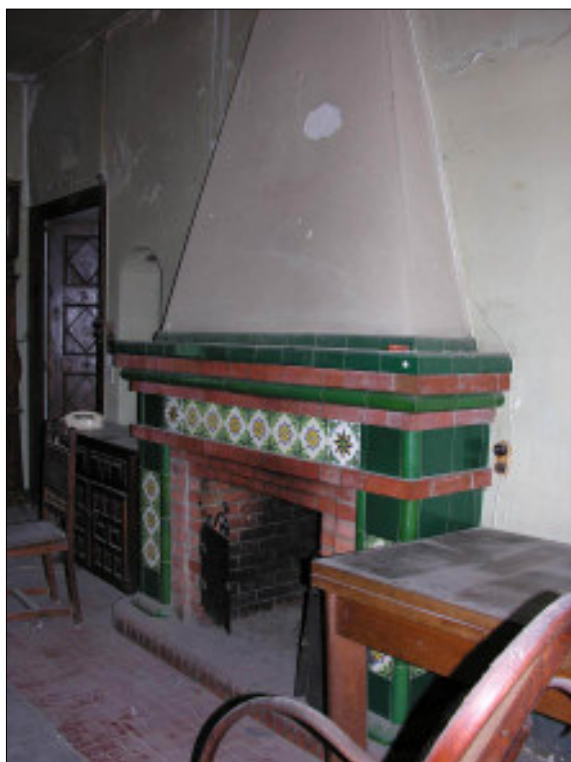
Fig. 31. Llar de foc (3050) situada a ponent de l'àmbit D2.

També està decorada amb rajola la llar de foc 3050 (fig. 31), adossada al mur de ponent (3031). Tot i que no s'han localitzat paral·lels exactes per aquestes rajoles, els motius decoratius són molt similars als creats a Barcelona a finals del segle XIX i primer quart

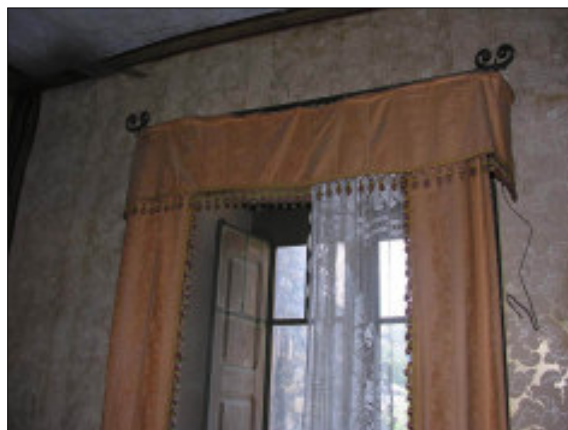
Fig. 32. Part superior del dosser de la finestra 4023, a l'àmbit F2.

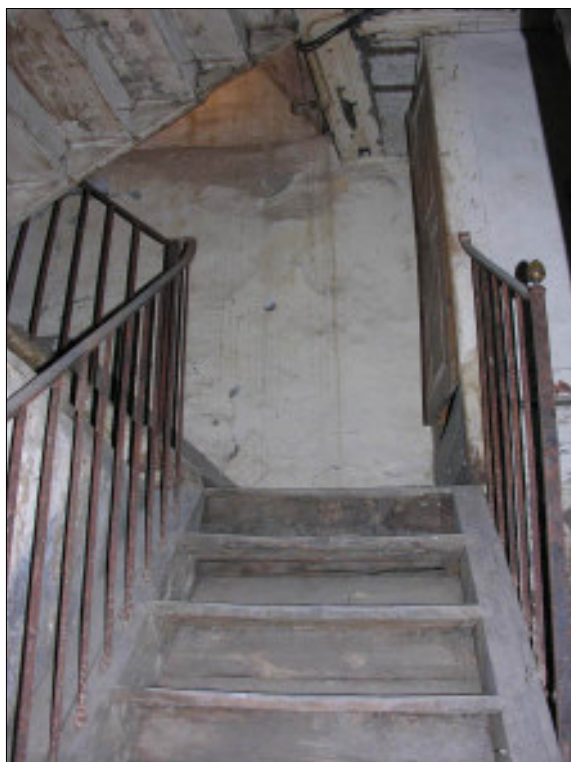
Fig. 35. primer tram de l'escala de fusta que mena a la segona planta de l'edifici.

Tornant al repartidor de la planta noble, (E2) des del petit espai que hi havia davant per davant de l'escala 3021 se'n trobava una altra de fusta (fig. 35) que, en tres trams, mena a la segona planta de l'edifici. El primer graó d'aquesta escala, es troba decorat, com el muntant de la porta de comunicació entre els àmbits E1 i G1, amb una ziga-zaga incisa. Les baranes laterals, són de ferro, amb els barrots llisos. A mà dreta de l'escala es troba un petit espai de planta quadrada, al qual s'accedeix des de l'àmbit E1. La porta 4038 permet sortir-ne i reprendre l'ascens cap a la segona planta. A mà esquerra, en canvi, es troba un envà de fusta que separa l'escala del petit lavabo contigu.

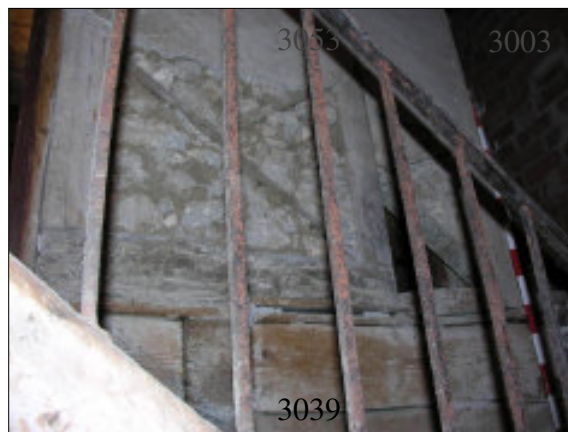
Fig. 36. darrer tram de l'escala que mena a la segona planta, amb nomenclatura.

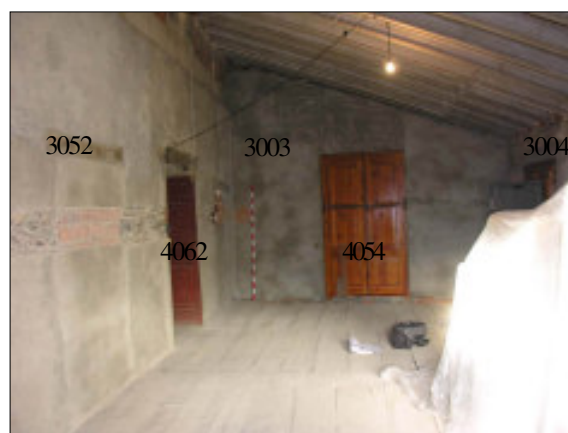
Fig. 37. Extrem nord de l'àmbit M.

L'àmbit M (fig. 37), ocupa doncs gairebé tot el terç de llevant de la casa, de planta gairebé rectangular per bé que el tancament de tramuntana (3003) no és paral·lel al de migdia (3001), fa 9,8 m de llarg per 4,2 m d'ample. El paviment és empostissat, les parets arrebossades amb ciment i al sostre és ben evident la reforma de dels anys 1960, ja que és visible una petita remunta de totxana de prop de mig metre sobre els murs originals, per sobre les quals recolzen biguetes de formigó.

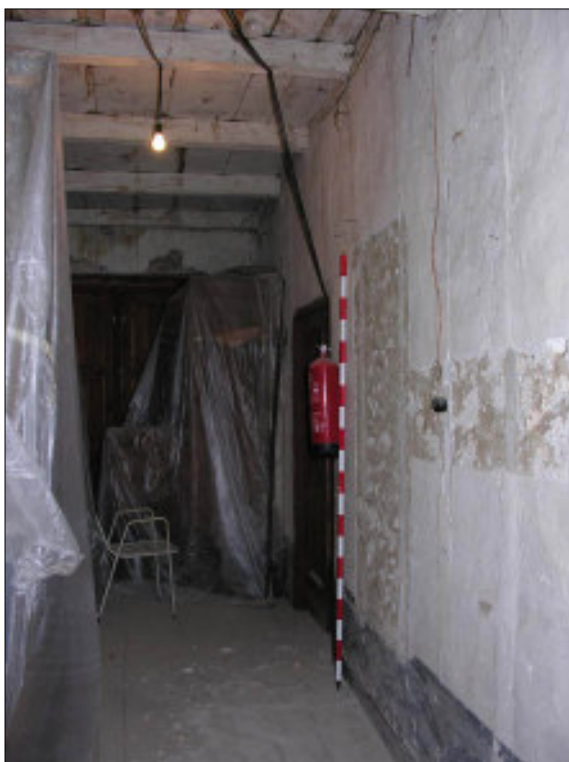
Fig. 38. Extrem de migdia del passadís L.

El passadís L (fig. 38) és fruit de la redistribució del cos central d'aquesta planta. Amb una llargada de 6,8 m i una amplada, d'1,6 m, en travessa transversalment tota l'amplada. Es troba il·luminat per una finestra balconera (4049) oberta a la façana de migdia a escàs mig metre de la pròpia del cos central. A banda i banda del passadís s'obren quatre portes, les de llevant, que ja s'ha vist que connecten el passadís amb l'àmbit M i dues

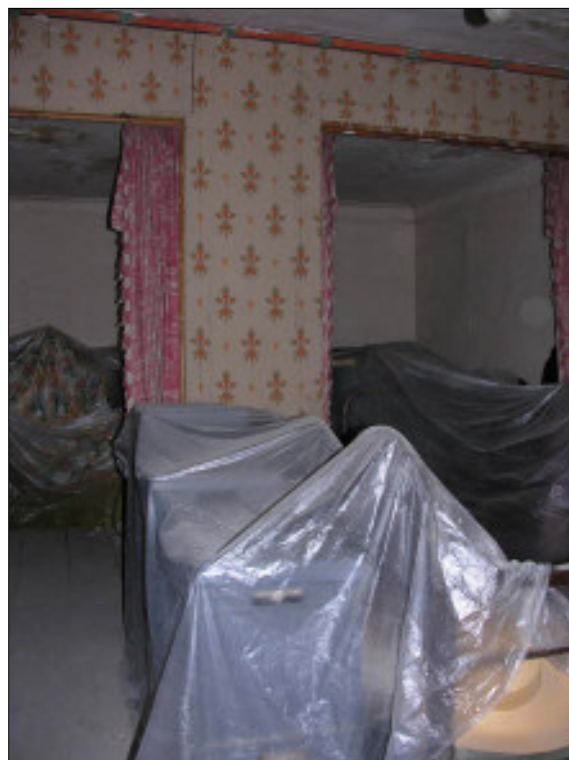
Fig. 39. Vista des de migdia de l'alcoba dels dormitoris que conformen l'àmbit J.

L, a mà dreta, es troba una segona porta, la unitat 4066, que permet accedir a l'àmbit J (fig. 39). Es tracta d'un gran àmbit de planta rectangular i prop de 7,2 x 4,3 m que, tanmateix, es troba dividit en tres espais connectats entre ells: dos dormitoris amb alcova. Així, des de L s'accedeix a una avantcambra amb accés a dos recambrons o dormitoris amb els seus corresponents llits de matrimoni i cortinatges com a únic element de separació amb l'alcova, ben il·luminada per la finestra central (4048) de la façana de migdia (3001). Val a dir que aquest àmbit, juntament amb F2, és un dels dos únics que estan actualment empaperats, tots dos amb motius florals.

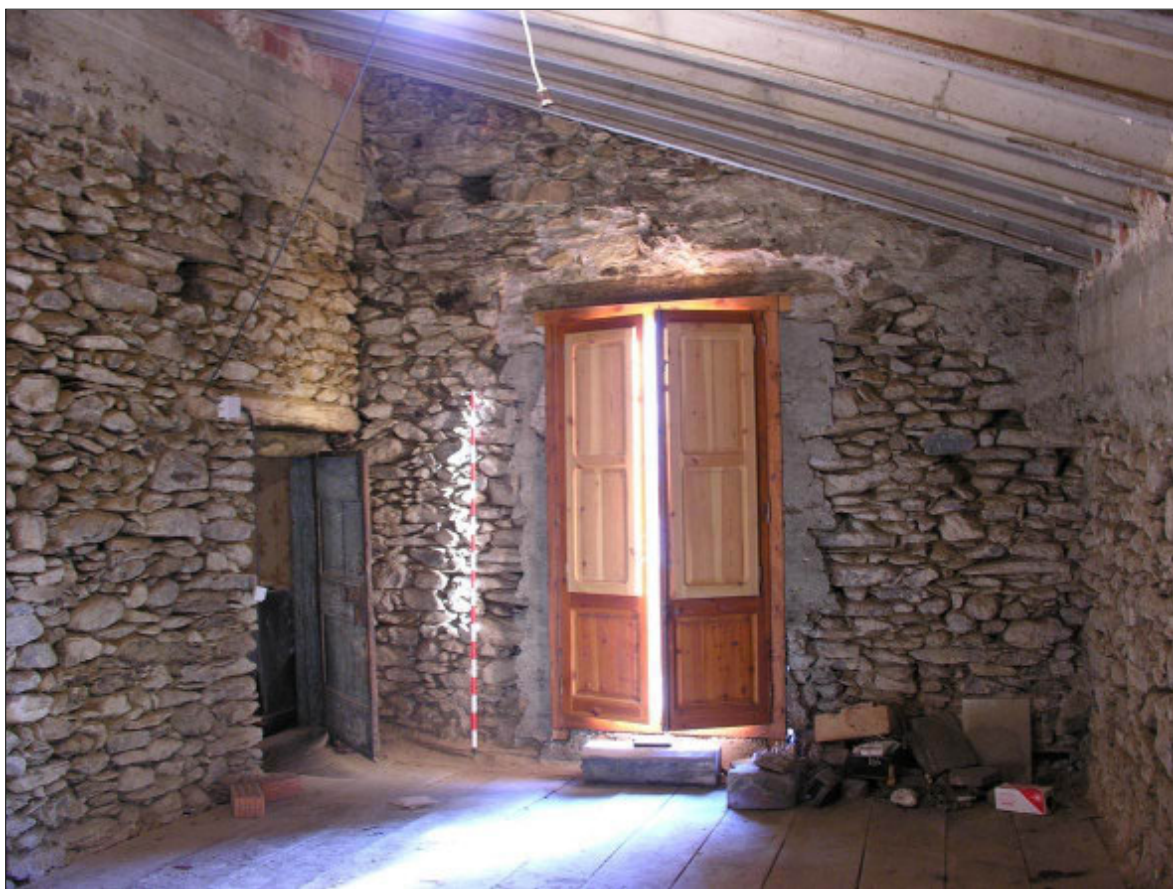
Fig. 40. Vista de l'extrem de migdia de l'àmbit H.

porta, la unitat 4067, cap a l'àmbit H. Aquest espai, juntament amb I és l'únic de la casa on es poden observar els paraments de pedra, ja que probablement van ser repicats en el decurs de les darreres obres del segle passat. Aquests dos àmbits havien constituït un sol espai fins que, també al segle passat, es va bastir un envà de separació, la unitat 3059, feta amb totxanes unides amb ciment ràpid, pel qual es van constituir dos àmbits.

D'una banda, a migdia, l'àmbit H, de planta rectangular de 6,4 x 4,1 m, amb una finestra (4047) a la façana de migdia (3001) que dona a la balconada del segon pis, la unitat 4051. També presenta una porta (4060) al mur de ponent (3002), que mena a una escala que descendeix fins permetre accés a la segona planta del cos afegit a ponent, al qual no en vam tenir accés.

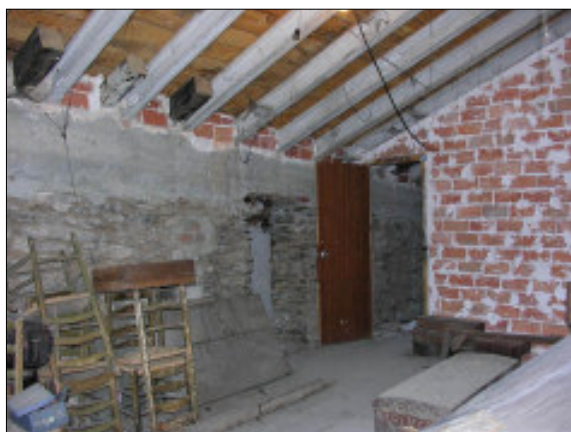
Fig. 41. Angle nord de l'àmbit H.

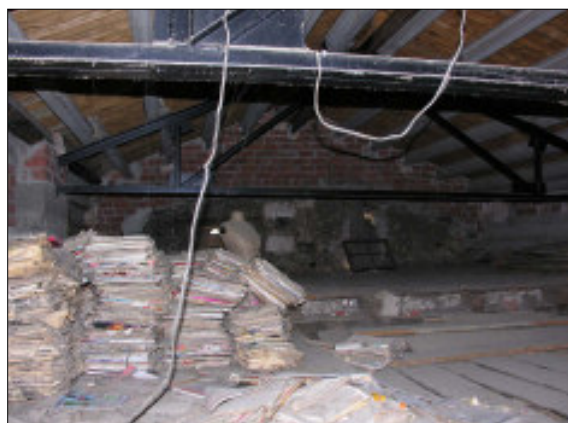
Fig. 42. Vista de la meitat de migdia del cap de casa.

Finalment, tornant a l'inici del recorregut per la segona planta, a l'extrem nord del passadís L es troba l'escala de fusta que mena al cap de casa, l'àmbit N. Tot i que el paviment de fusta es troba en molt mal estat i es desaconsella accedir-hi sense prendre mesures de seguretat, des del capdamunt de l'escala es pot observar clarament la línia d'arrasament de l'edifici anterior a la dècada de 1960, la remunta de prop de mig metre amb totxanes i la coberta actual amb bigues de ferro.

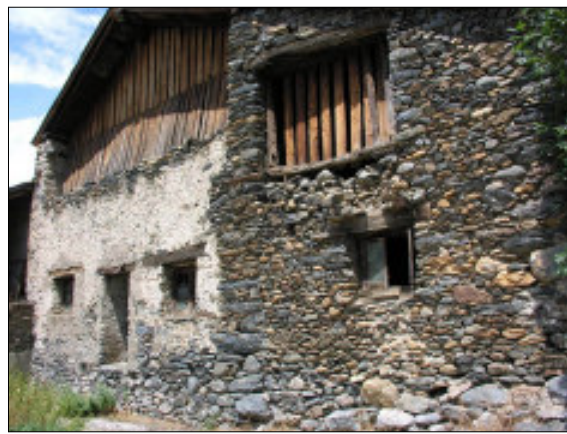
Fig. 44. Façana de migdia de l'edifici que allotja les corts i el paller.

L'observació de les façanes en planta baixa i primera planta permet deduir un procés constructiu en un mínim de dos fases. La primera fase és palesa a la façana sud-oest (fig. 44), on es pot deduir que l'àmbit P1, de planta rectangular, llevat d'un petit queixal a l'angle de llevant, hauria estat el primer cos en bastir-se. Aquest gran espai, d'uns 21 m de llarg i 8 d'amplada, està delimitat pels murs 3069 a migdia, 3070 a ponent, 3071 a tramuntana i 3074 a llevant. A l'extrem de tramuntana, dos envans de totxana arrebossats de ciment (3081 i 3082) permeten crear dos petits espais, amb les parets arrebossades de ciment i el paviment de formigó, actualment en força mal estat per la runa i objectes que s'hi han

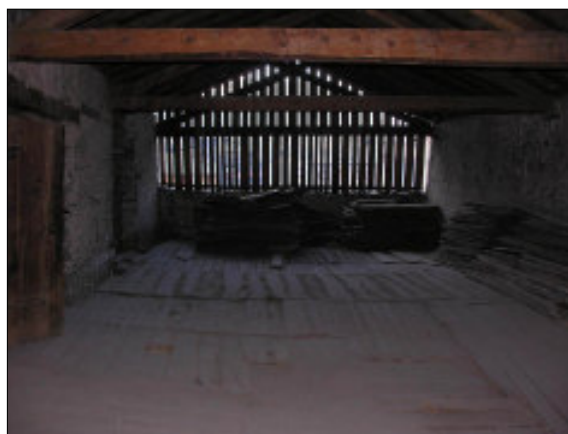
Fig. 46. Extrem de migdia de l'àmbit P2.

lla o l'alfals. L'únic accés al paller es fa per un *puiador* o rampa (3077) construït a la part central de la façana de llevat. Presenta tres gaials, cadascun en un àmbit diferent. El primer i principal, al tancament de migdia de l'àmbit P2; el següent al mateix tancament de l'àmbit O2 i, finalment, el tercer, al tancament de llevat de l'àmbit Q2, del qual només en resten els encaixos. Pel que fa al paviment de fusta, es troba en molt estat, sobretot als dos extrems de l'àmbit P2.

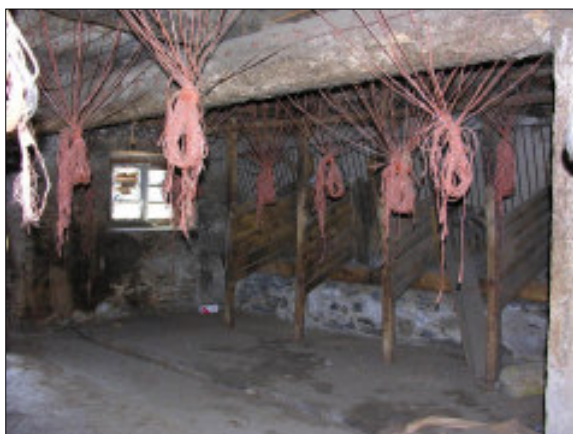
Fig. 45. Angle sud-est de les corts.

acumulat. Pel que fa a l'àmbit principal, conserva encara les menjadores de fusta en tot el seu perímetre, així com també les restes, al sostre, d'haver-s'hi assecat tabac (fig. 45). Actualment, el paviment el conforma una estesa de formigó, tot i que l'excavació arqueològica ha permès retrobar el terra original, un empedrat de lloses i pedra petita encaixada amb terra, de tal manera que permetia la filtració de líquids. Els únics punts de llum els conformen una porta centrada i dues finestres simètriques respecte de la porta.

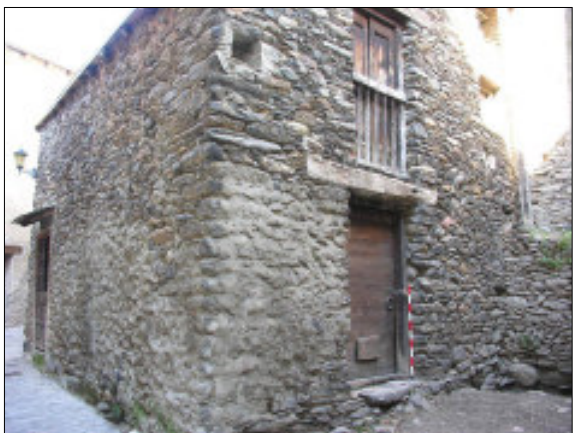
Fig. 48. Vista de la cantonada de migdia de la casa dels masovers des del carrer dels portals.

De nord a sud, en primer lloc, un edifici de petites dimensions que, per la distribució interior, correspondria a la casa del masover (fig. 48). En segon lloc, i a 3,1 m al sud-est de la casa del masover, es localitza un conjunt de construccions juxtaposades que conformen tres espais diferenciats: una era (fig. 49), una petita capella i un colomer. Aquest conjunt va ser objecte d'estudi en el decurs de l'any 2002, quan l'arqueòleg Josep Maria Bosch<sup>12</sup>, en va fer una proposta d'evolució històrica arquitectònica. En aquell moment ja es va poder veure com, tant la capella com el colomer eren posteriors a l'era petita que, probablement, hauria conformat, juntament amb la casa dels masovers, una sola propietat, amb el temps annexada a casa Rossell.

La casa dels masovers és actualment un edifici de planta trapezoïdal (fig. 48), d'aproximadament 7,5 x 4,2 m, amb planta baixa i primer pis i coberta d'encavallada de fusta i lloses de pissarra. Tot i que en un principi s'havia previst la realització de dos sondeigs en el subsòl d'aquesta construcció, un cop es va poder accedir a l'interior i es va veure l'estat en que es trobava tant el sòl com la coberta, es va optar per no efectuar aquesta tasca. Tot i que el sostre havia estat apuntalat, l'interior de l'immoble no oferia cap garantia de seguretat, a banda que la planta baixa estava plena de runa.

S'hi pot accedir per tres portes, situada, l'una, al mur sud-est (fig. 48, 50), davant de l'era petita, l'altra, al mur sud-oest (fig. 48), que ha estat oberta *a posteriori*, i la tercera al mur nord-oest (fig. 49). Entrant per la primera d'aquestes tres obertures, a mà dreta, es troba l'escala d'accés a la primera planta. És de fusta, com és habitual en les cases pirinenques de mesures semblants.

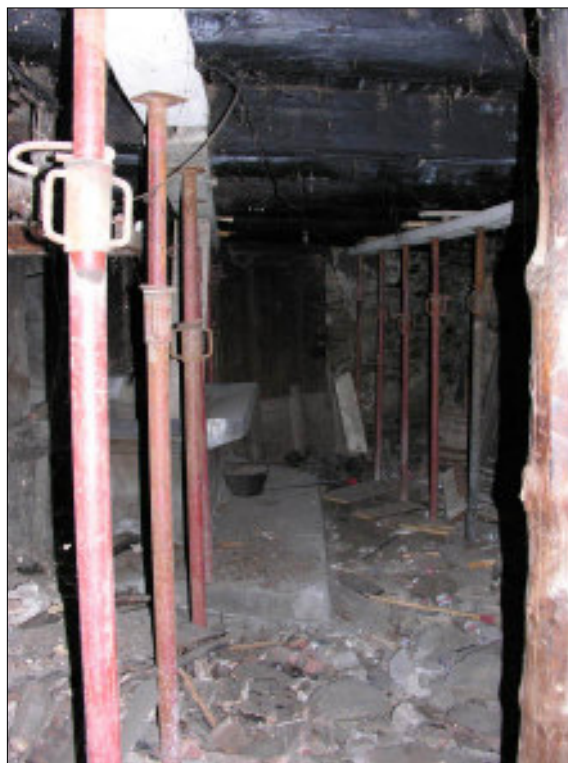
Fig. 49. Aspecte de la planta baixa de la casa del masover, des de la porta situada al sud-est.

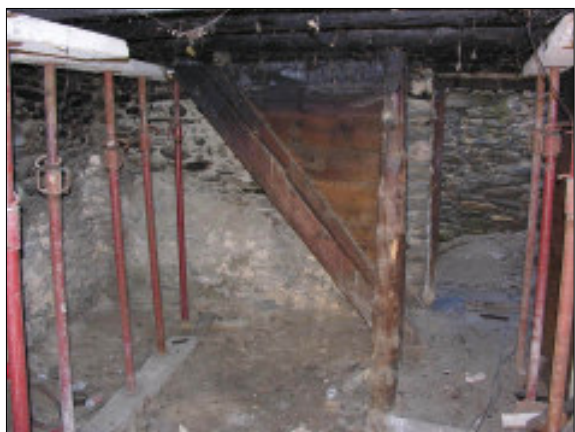
Fig. 50. Extrem sud-est de la planta baixa (àmbit X). En primer term, l'escala que emma al pis superior.

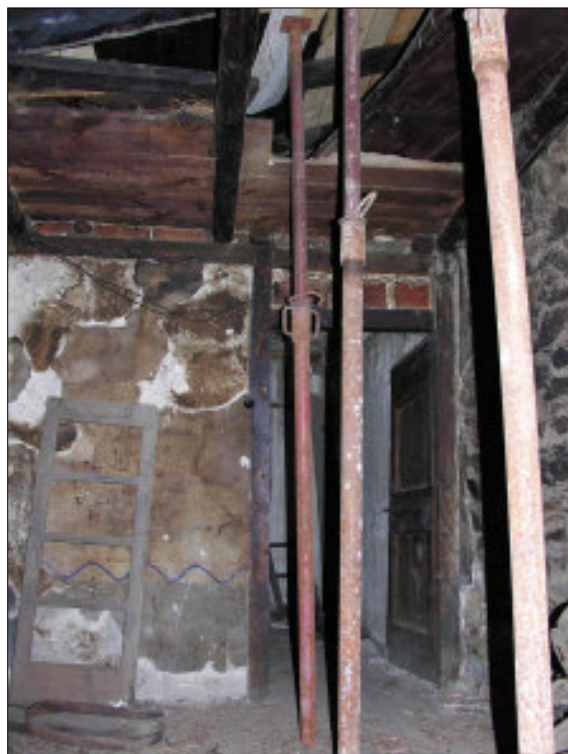
Fig. 51. Vista des de l'escala de l'extrem nord de l'àmbit X, al primer pis.

L'espai de migdia (àmbit X, fig. 51) és el més gran. De planta gairebé rectangular i 4,7 x 4,1 m, les mides i la situació, així com per tractar-se de l'indret amb més sutge de tota la casa, fa pensar que es tracti del soler, que al mateix temps, donades les dimensions, faria de cuina. Presenta dues obertures, un balcó d'ampit amb balustrada llisa (fig. 48) i una sortida de fums. Els balcons d'ampit són força habituals, tant a Andorra com als Pallars o la Ribagorça, en cases dels segles XVII i XVIII i, fins i tot principis del XIX, tot i que no es descarta que n'hi hagi d'anteriors. A Andorra, el de datació

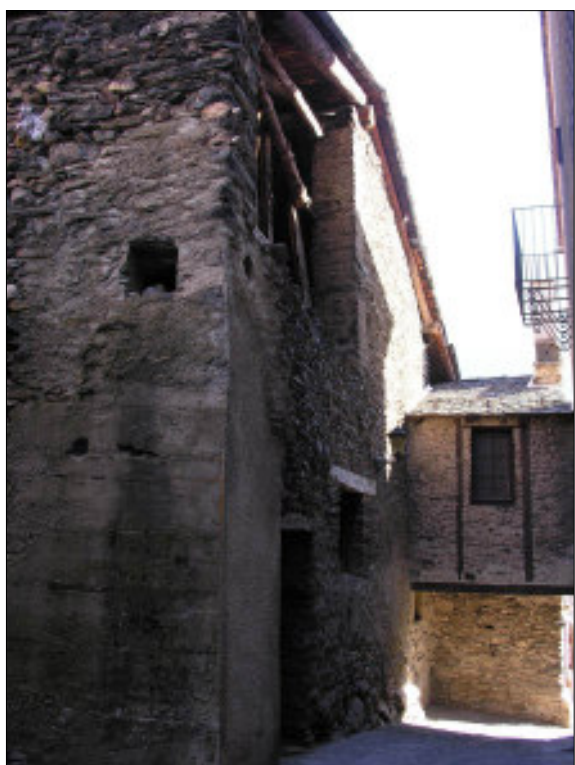
Fig. 52. Façana sud-oest de l'era. En aquesta façana s'obra l'única porta d'accés des de l'exterior i el gaial del primer pis.

Quant a l'era petita (fig. 52), situada a 3,1 m al sud-est de la casa dels masovers, les seves característiques palesen que es tracta d'una

construcció d'ús agrícola, amb planta baixa, pis i coberta a dues aigües, que s'hauria bastit, d'acord amb les relacions estratigràfiques dels seus paraments i amb l'estudi realitzat per Josep Maria Bosch, a tocar d'una construcció preexistent, corresponent a la planta baixa de l'actual colomer.
