# CASA ROSSELL. ORDINO

## ESTUDI HISTÒRICO-ARQUEOLÒGIC

19-23 de desembre de 2005

ARQUEOCIÈNCIA Serveis Culturals S.L.

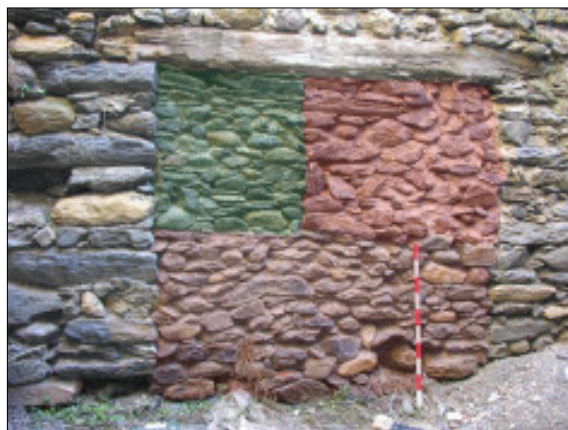
Fig. 53. Porta de prop de 2,5 m d'amplada situada al nord-oest de l'era, el tapiat de la qual presenta un mínim de dos horitzons cronològics diferents (vermell i verd)

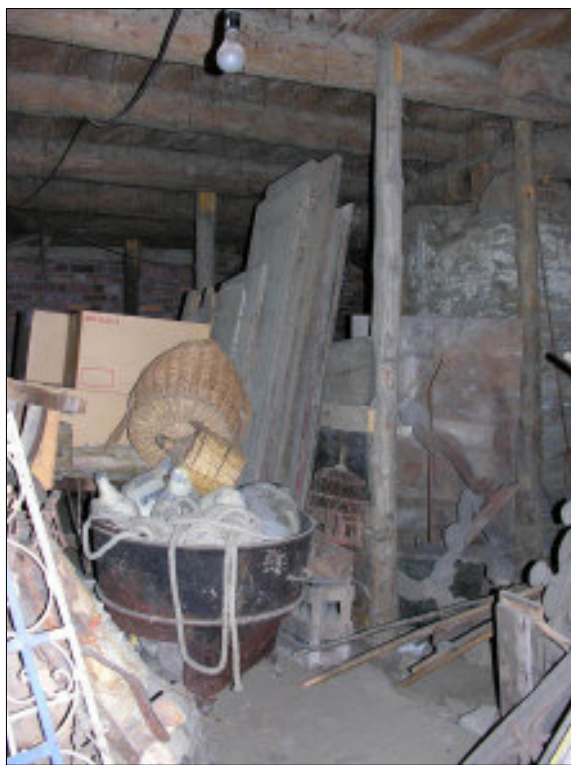
Fig. 54. Vista de l'interior de l'àmbit Z1 des de la porta d'accés.

L'interior d'aquest àmbit és actualment gairebé impracticable (fig. 54). En primer lloc, al voltant del pilar central s'hi han anat acumulant

una sèrie d'eines provinents de la mateixa era, i utensilis i mobiliari de tota mena. I, en segon lloc, després dels estudis realitzats l'any 2002, i per tal d'evitar problemes d'humitats es va obrir una rasa d'entre 50 i 90 cm de profunditat i prop de mig metre d'amplada, en tot el perímetre de l'àmbit. La terra extreta es va anar amuntegant també al centre de l'àmbit. D'aquesta manera, si no és per l'interior de la rasa, és impossible travessar la planta baixa.

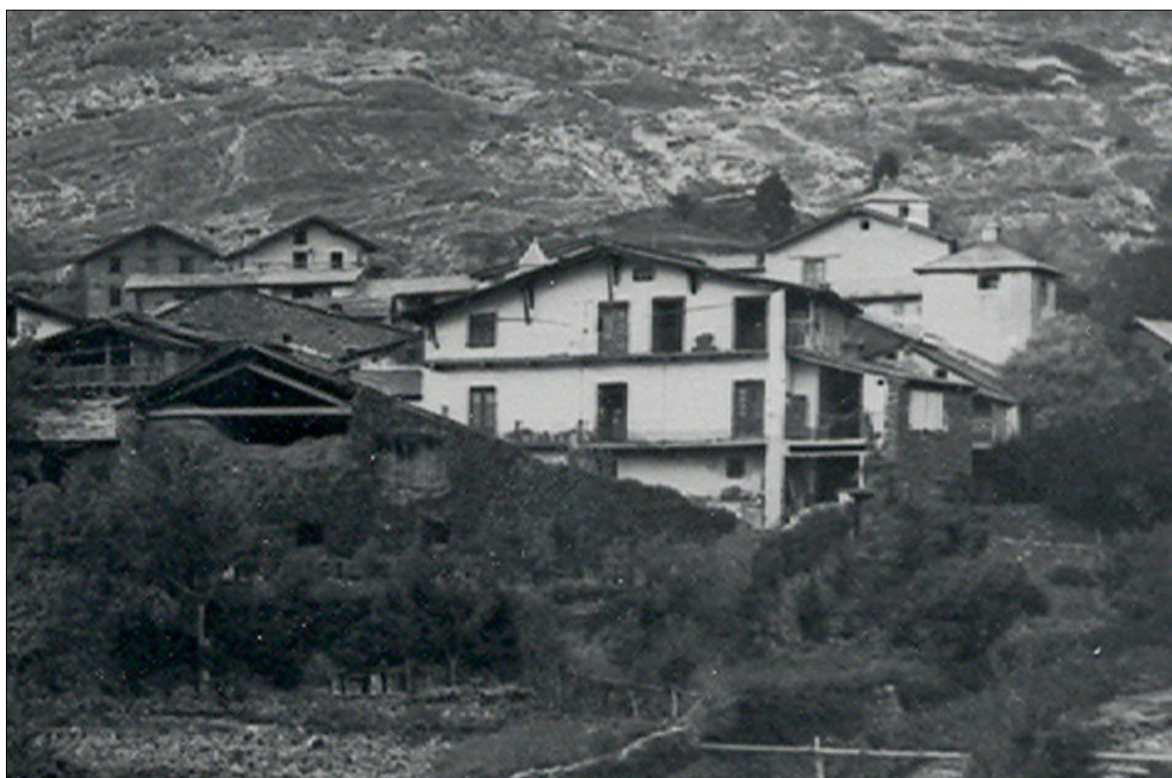
Fig. 59. Detall ampliat de la fig. 58, on s'observa com era la façana sud-oest de la casa l'any 1890.

Fig. 59. Fotografia de 1890 on es pot observar l'aspecte aproximat del primer cos d'accés de la casa, bastit a mitjan segle XVIII.. (Crèdits a la nota 42)

La cronologia d'aquest horitzó ha estat determinada a partir de dues fotografies conservades a l'Arxiu fotogràfic del CEC (fig. 59, 60), on s'observen diferències considerables en la caçana de la casa Rossell, sobretot en la part corresponent al cos d'accés a la casa i a la capella bastida l'any

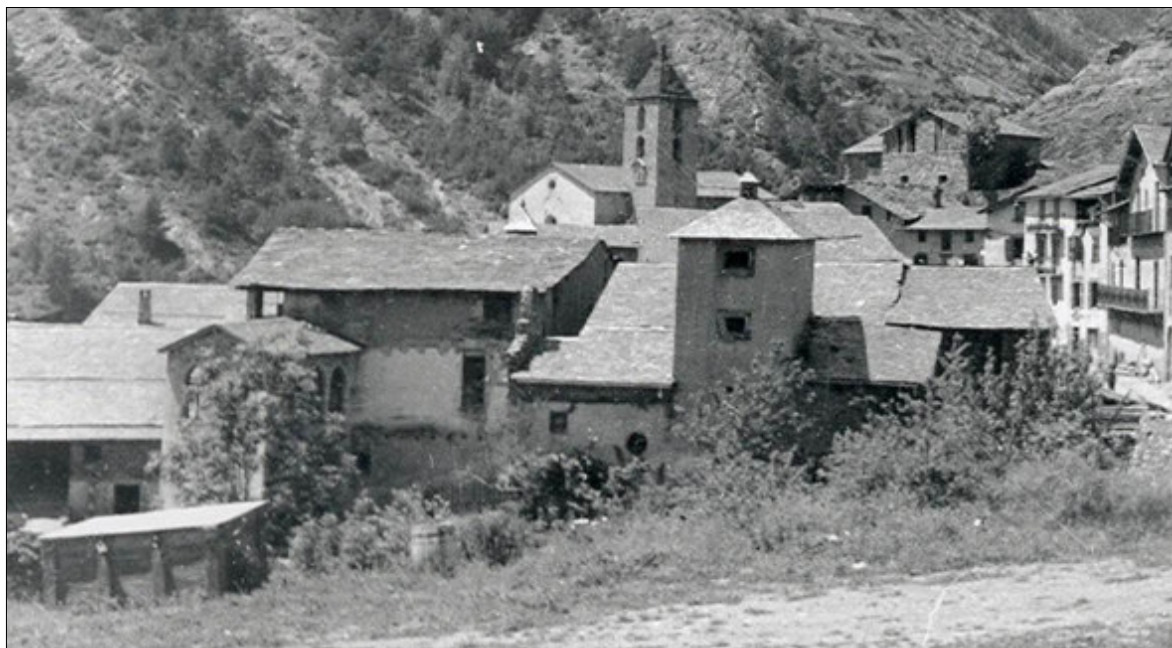
Fig. 61. Vista de la façana sud-est de la casa Rossell, la capella i el colomer. Fotografia del Fons Fotogràfic del CEC, datada entre 1925 i 1930. Autor: F. Blasi. Clixé: A-3414.

quan es construeix l'església, que també es fa una estructura àeria de pas entre la casa i la capella. Val a dir que d'acord amb els utensilis i mobiliari que s'hi descriuen en l'inventari, així com per algunes de les fotografies antigues conservades (fig. 61), es pot saber que no es tractava pas d'una balconada com l'actual, si no més aviat d'un cos adossat a la façana de llevant. En aquestes fotografies encara es poden observar els ecaixos dels embigats que suportaven l'estructura àeria, així com el fet que les parets interiors havien estat arrebossades amb morter de calç. Finalment, s'hi pot veure també que la finestra de l'actual àmbit G2 hauria estat una porta de comunicació amb aquest passadís o corredor, que comunicava la capella amb l'estructura d'accés bastida en el decurs de la fase anterior, a l'inventari anomenada «eixida». Així podem correspondre l'àmbit G1 amb el «quartot de l'eixida», i l'estructura àeria com a «corredor de la capella».

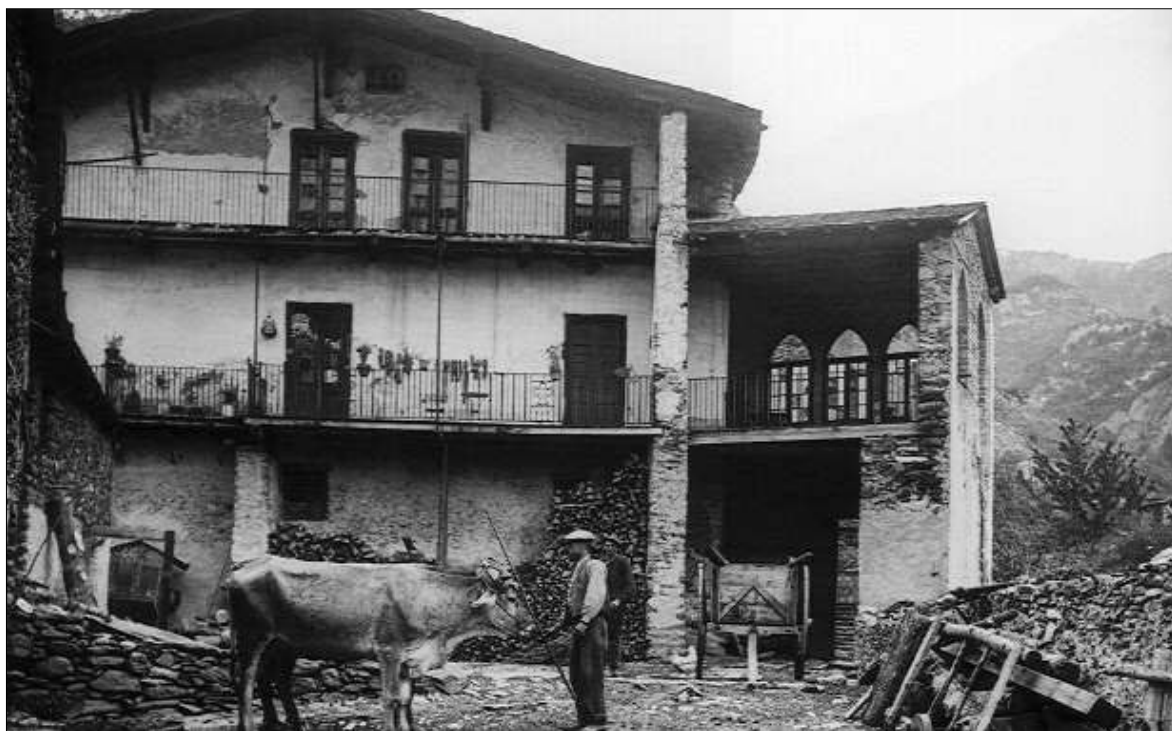
Fig. 62. Façana de migdia de la casa Rossell l'any 1930. Fotografia: Institut d'estudi Fotogràfics de catalunya. Extreta de [www.andorraantiga.com/ordino](http://www.andorraantiga.com/ordino).

D'altra banda es van fer tres cales més, dues a la façana sud-oest de la casa, l'única que encara presentava l'arrebossat que encara es pot veure a les fotografies d'arxiu (fig. 58-62). Una altra, al parament de ponent del passatge S i una quarta es va realitzar a l'angle nord-est de l'era gran, per poder determinar perquè l'angle no era en escaire.

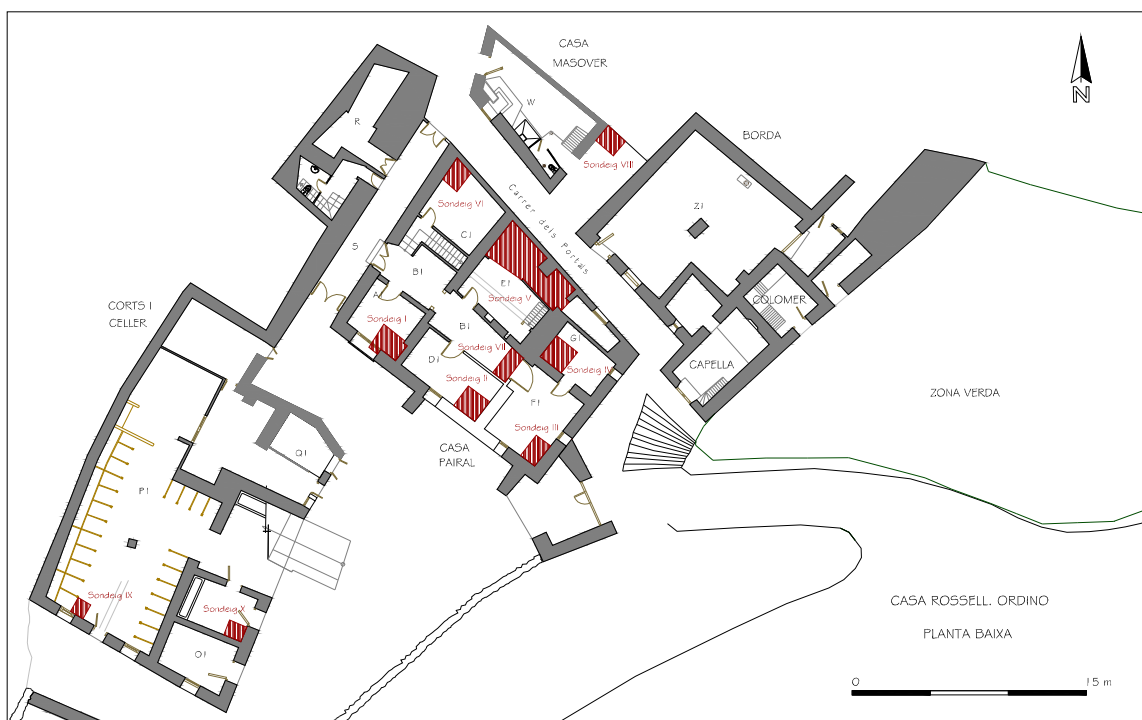
Fig. 65. Planta de la casa Rossell amb nomenclatura i indicació dels sondeigs efectuats.

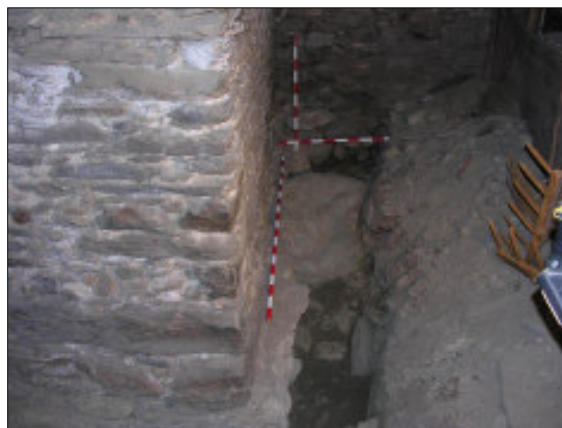
Fig. 66. Detall de l'angle sud-est de l'era, on es va netejar la rasa existent. Foto de Patxi Ozcoz.

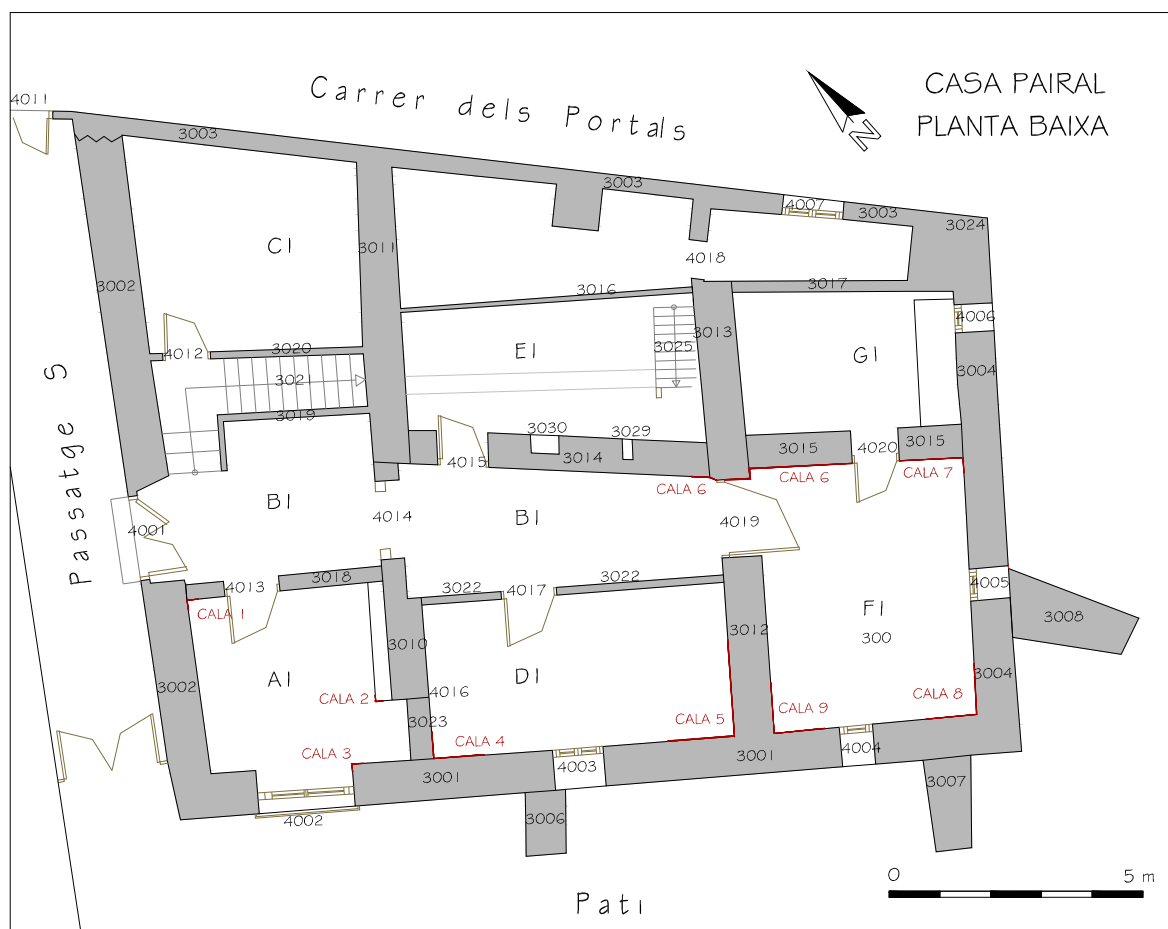
Fig. 67. Planta baixa de la casa, amb indicació de les cales realitzades i de les unitats estratigràfiques identificades. Aixecament planimètric bàsic d'Enric Bilmé (Patrimoni Cultural d'Andorra)

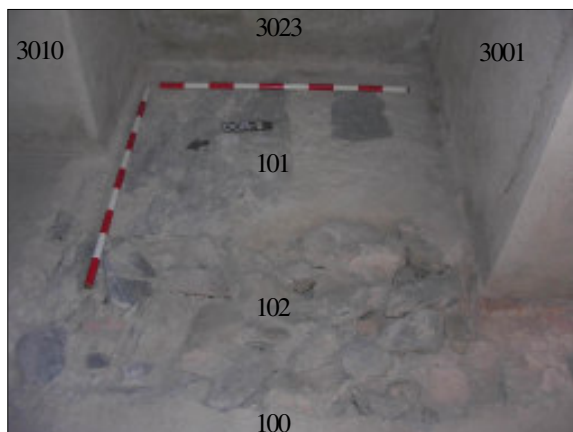
La primera (fig. 69) era una estructura formada per grans blocs de pedra units amb un morter de calç molt dur i compacta, alineada de nord-est a sud-oest i, per tant, paral·lela a uns 20 cm del mur 3010. Val a dir que es tracta de l'únic indret de la casa on es va trobar pedra unida amb morter, fet que, com veurem, juntament amb el fet de localitzar fragments de totxana units amb la pedra i el morter, va facilitar la interpretació d'aquesta estructura com la refacció dels fonaments del mur 3010 davant la porta 4016. Com s'anirà veient, aquesta obra forma part del projecte dut a terme cap a l'any 1968.

Fig. 69. Vista des de ponent del sondeig I, un cop excavat el paviment de formigó (u.e. 100)

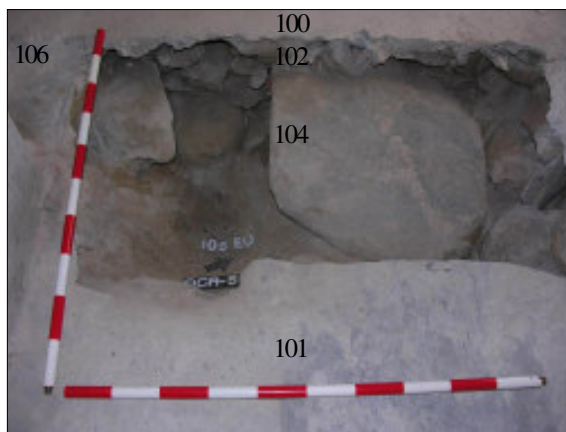
Fig. 70. Vista des de llevant del tall de ponent del sondeig I, un cop excavada la unitat 102.

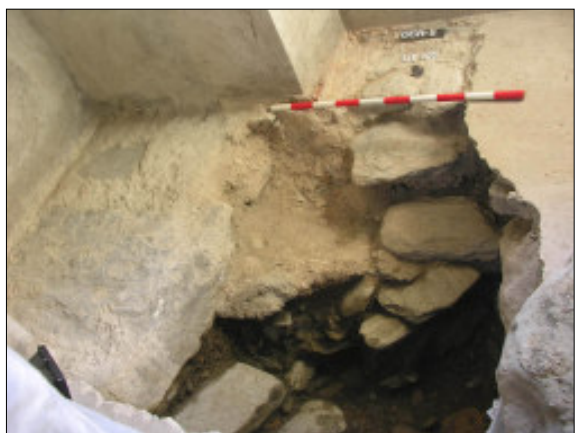
*Fig. 71. Vista des del nord del sondeig I, un cop finalitzats els treballs.*

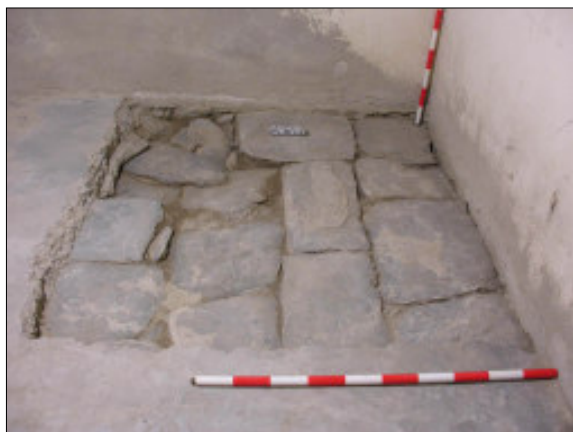
en aquest indret feia entre 8 i 15 cm de gruix. Cobria, a diferència del sondeig anterior, un nou paviment (201, fig. 72), enllosat, format per grans peces de pedra rectangulars unides amb morter de calç i sorra, molt escàs i molt pobre en calç. En aquest sentit, l'enllosat s'havia disposat sobre un llit de morter similar al descrit, del qual gairebé no se'n va trobar cap rastre, amb l'excepció d'algun nòdul de calç sobre la preparació del paviment, la unitat 202.

Fig. 72. Paviment de lloses de pedra (201) localitzat en el segon sondeig, per sota del paviment 200.

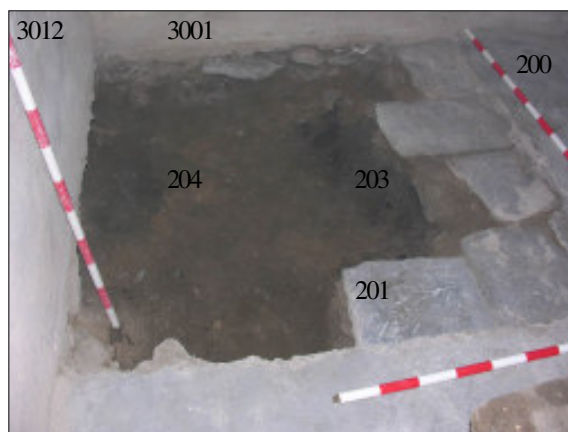
Per sota de la preparació 202 es van trobar les unitats 203 i 204 (fig. 73) i 205. La primera d'aquestes unitats era una acumulació de carbons de mides considerables documentada a ponent del sondeig. Semblava tenir una planta ovalada, tot i que el costat de ponent restava amagat més enllà dels límits del sondeig. Aquests carbons es trobaven disposats sobre la unitat 205 i s'hi adossava la unitat 204, un estrat format per argila i sorra de color marró fosc amb diverses tonalitats segons els components.

Fig. 73. Vista des del nord-est del segon sondeig, abans d'iniciar l'excavació de la unitat 204.

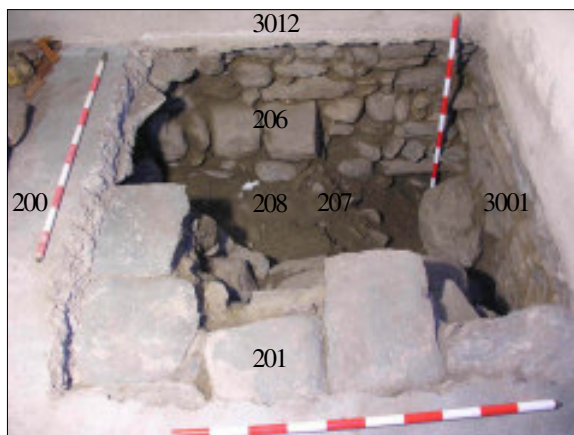
El paviment 205 cobria la unitat 208 (fig. 74), s'adosava a la superfície d'arrassament de la unitat 206 i es perdia cap a migdia. La unitat 206 era una estructura de la qual van restar al descobert tres carreus de mida mitjana lligats amb argila, que sobresortien respecte del parament 3012, tot i que seguien la mateixa orientació. Es localitzava només a l'extrem nord-est del sondeig, i, a migdia, restava totalment interromput de tal manera que, en aquest costat, el parament 3012, a més de recolzar-hi s'hi adossava. Tot semblava indicar doncs que es tractava de les restes d'un mur anterior, del qual en restaven ben pocs vestigis.

Fig. 74. Vista des del nord del sondeig II un cop finalitzats els treballs.

La primera d'aquestes unitats (206, fig. 74, 132) es va descobrir a migdia del cos central de la casa, al sondeig realitzat a l'àmbit D1. Consistia en una aliniació de tres pedres, orientades de nord a sud, que semblaven lleugerament escairades, unides amb argila de color marró clar i recolzades sobre el terreny natural. Es trobava bruscament interrompuda per l'extrem de migdia, a causa probablement

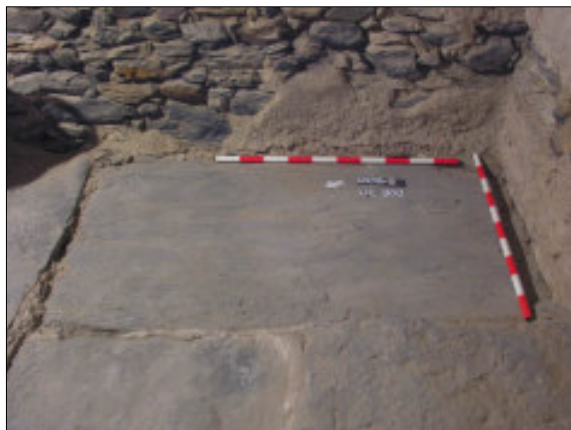
Fig. 75. Angle de migdia de l'àmbit F1, on d'aprecien les mesures d les lloses del paviment.

(300) unides amb morter de calç que, precisament en aquest angle de la casa, eren excepcionalment grans i primes (fig. 75). De fet, el sondeig realitzat en aquest àmbit es va obrir en la superfície que ocupava una d'aquestes grans lloses que, abans d'alçar-se va caldre dividir en dos.

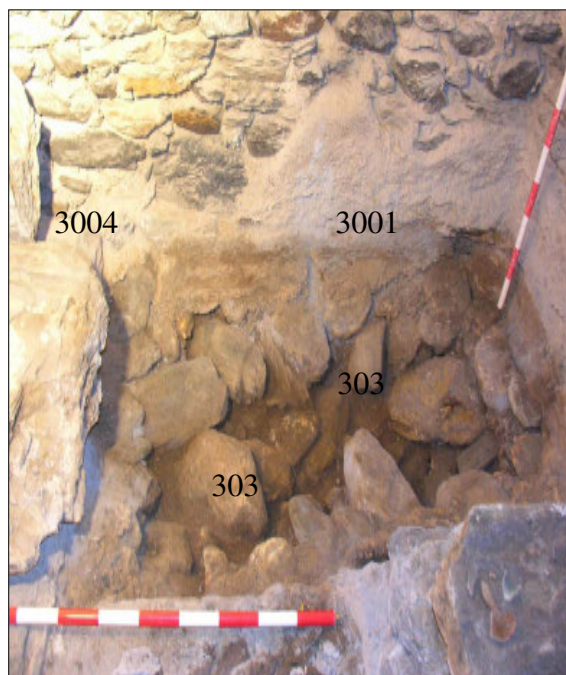
Fig. 78. Vista, des de llevant, del sondeig III un cop finalitzats els treballs.

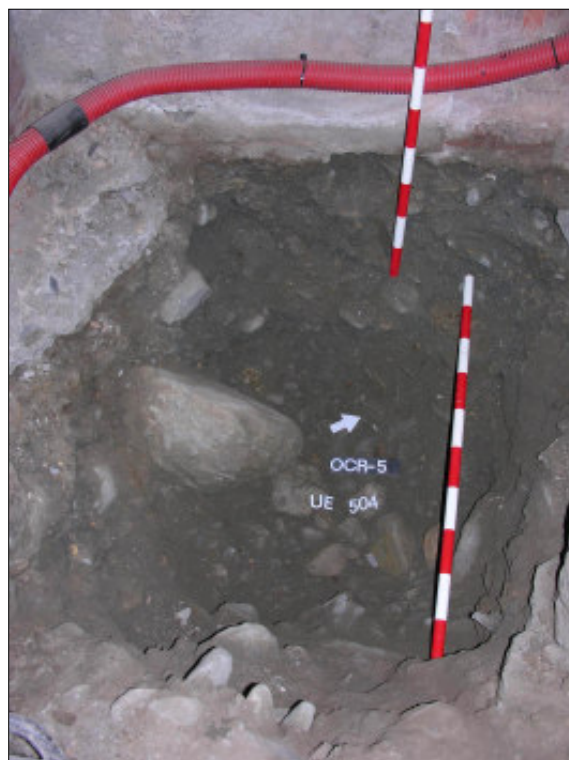
Un cop buidada, es va assolir el nivell de la banquetta de formigó del mur 3003, la unitat 504. Llavors, es va procedir a excavar el rebliment 501 per sota del qual, com en el cas anterior, es va trobar el terreny natural (105, fig. 81). En aquest sondeig es va decidir fer un petit tempteig a l'angle de ponent per tal d'assegurar l'esterilitat de la unitat 504 i comprovar definitivament que es tractava del terreny natural

Fig. 81. Tempteig realitzar a l'angle de ponent del sondeig V.

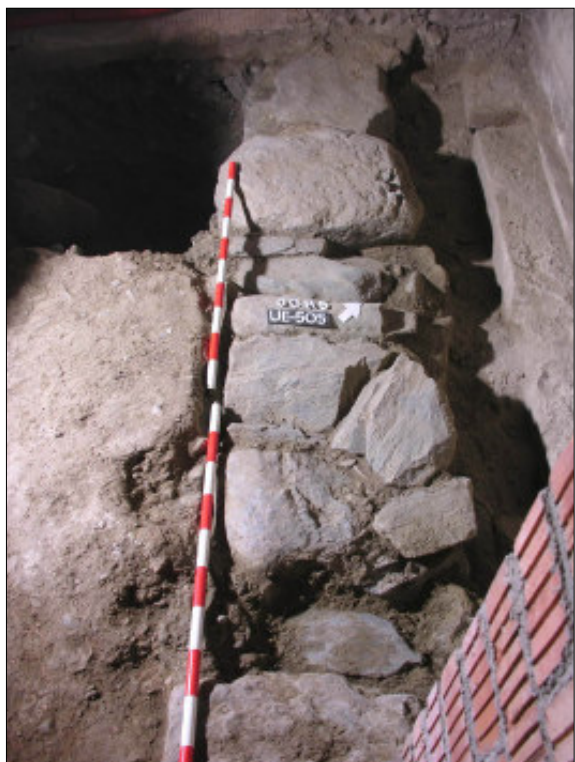
Fig. 82. Vista des de llevant de l'estructura 505.

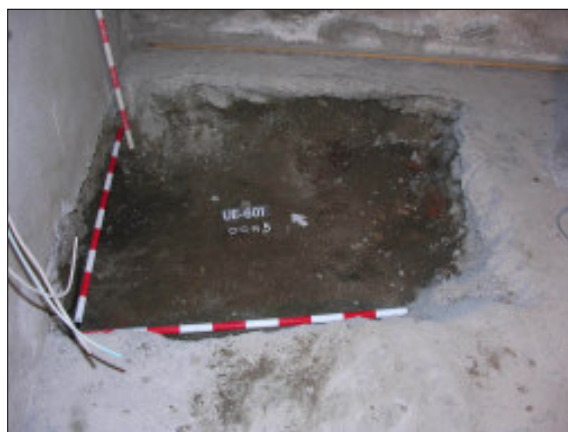
Fig. 83. Vista des de migdia del reblliment 601 abans de la seva excavació.

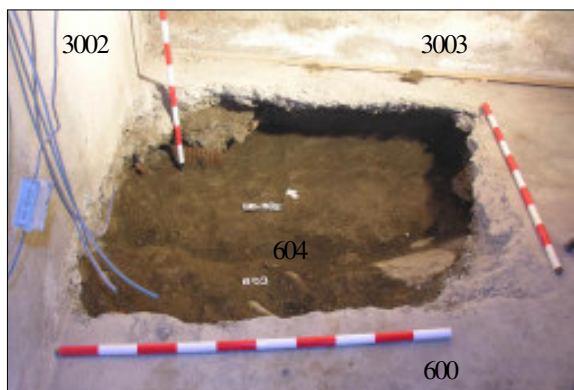
Per sota, apareixien les unitats 602, 603 i 604 (fig. 84), corresponents a la trinxera de fundació (604) del mur de tramuntana (3003), al seu rebliment (602) i a l'estrat al qual tallava (603). Pel que fa al rebliment 602 de la trinxera de fundació, no va proporcionar tampoc cap material i la seva excavació va deixar al descobert els fonaments de formigó del mur 3003, bastits per mitjà d'un encofrat del qual en restaven les empremtes.

Fig. 84. Vista des de migdia del sondeig VI un cop excavat el rebliment 601. S'observa clarament la trinxera de fundació (604) del mur 3003,

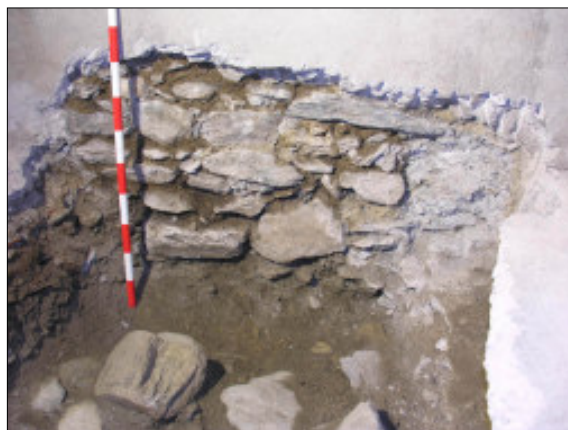
Fig. 85. Detall de límit de ponent del sondeig VI, un cop assolit el terreny natural. A mà dreta es pot observar com el mur de pedra 3002 és substituït per un bloc de formigó.

D'altra banda, es va aprofitar l'obertura del sondeig en aquest indret per efectuar una cala a la paret, picant l'arrebossat de ciment (fig. 85). Aquest fet va permetre comprovar que el mur 3002 havia estat escapçat i unit amb 3003 per mitjà de formigó.

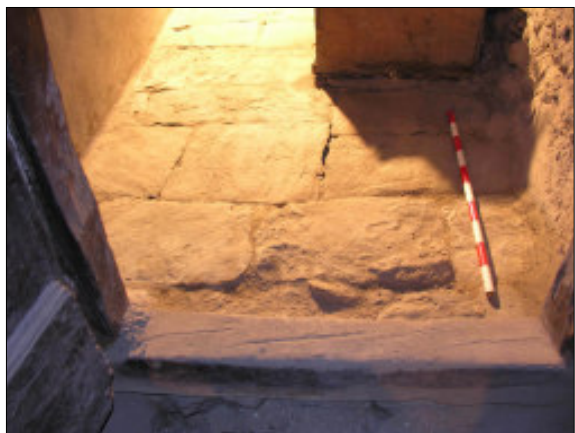
Novament, la seqüència estratigràfica era ben simple, ja que per sota del paviment de lloses 700 (fig. 86) apareixia un rebliment d'anivellament (701, fig. 87) de prop de 10 cm de gruix, color marró fosc i consistència tova, que cobria el terreny natural.

Fig. 86. Extrem de llevant del passadís B1 abans d'iniciar la intervenció arqueològica.

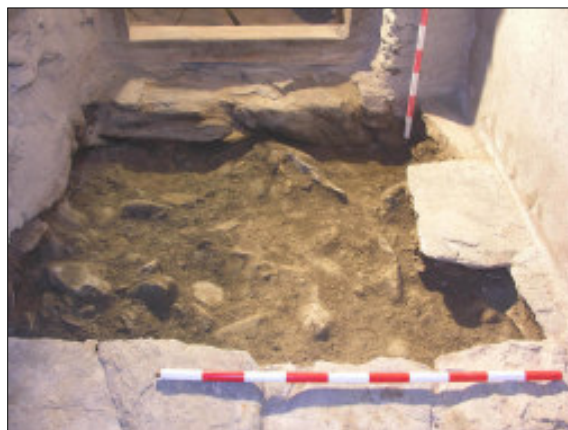
Fig. 87. Vista des de ponent del sondeig VII un cop finalitzada l'excavació.

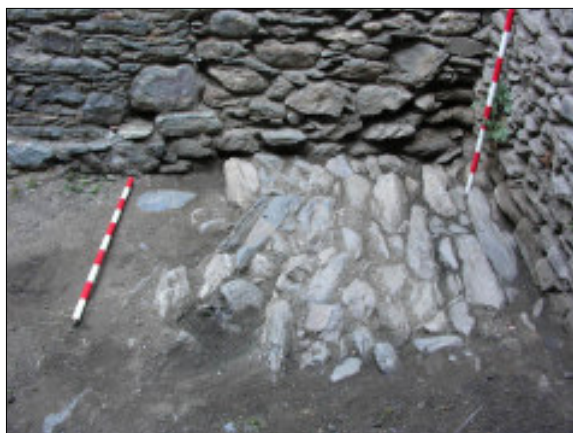
Fig. 88. Empedrat trobat en el decurs dels treballs realitzats al sondeig VIII.

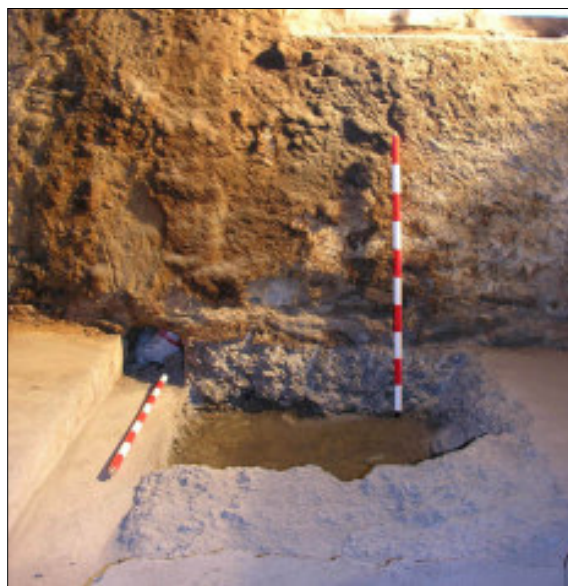
Fig. 89. Vista des de llevant del novè sondeig, un cop extret el paviment de formigó i abans d'excavar el rebliment 901.

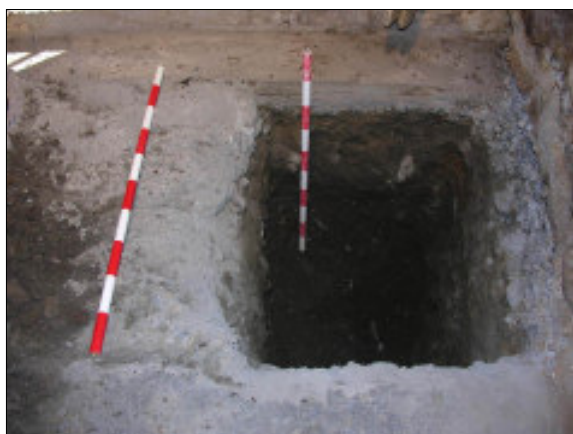
Fig. 90. Vista del nord del novè sondeig, en el decurs de l'excavació del rebliment 903.

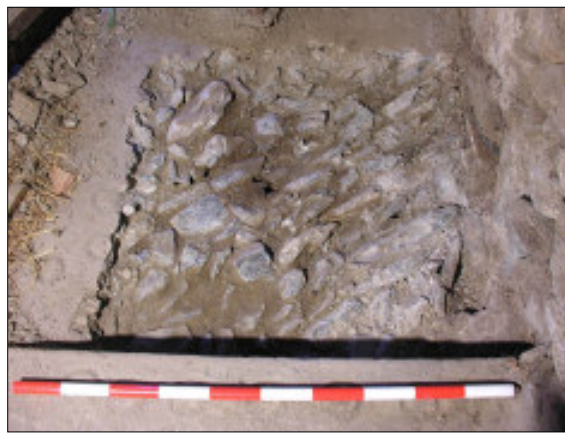
Fig. 91. Vista del nord de l'empedrat trobat a l'àmbit O1.

Novament, i com s'ha descrit més amunt, el paviment era de formigó (1001), aquest cop gravat amb circumferències i de poca potència. Cobria un empedrat (1002) de factura molt barroera i sense lligar, probablement de cara a un millor aïllament. estava format per còdols i esquists disposats de forma inclinada, sense morter, sobre una preparació (1003, fig. 92) d'argila, sorra i gravetes trobada a uns 20 cm per sota del paviment de formigó.

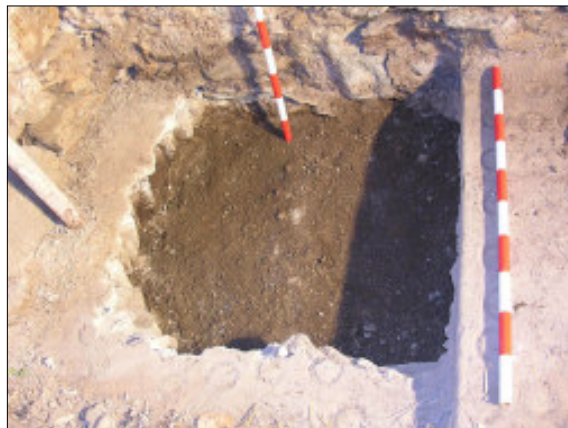
*Fig. 92. Vista des del nord-est del sondeig X, abans d'iniciar l'excavació del rebliment 1003.*

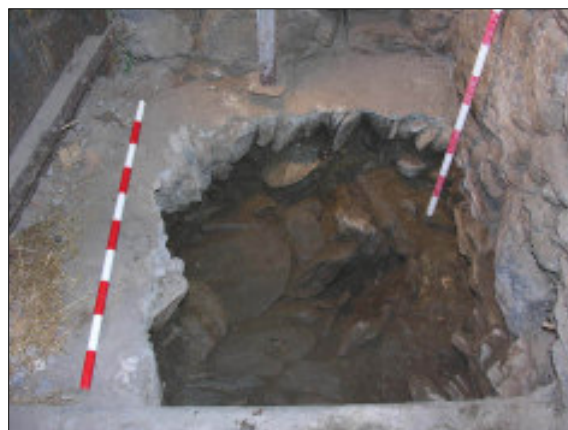
Aquest darrer estrat feia només de 2 a 4 cm de gruix i cobria un rebliment (1004) format per argila sorra i blocs de pedra de totes les mides que cobria, a manera de rebliment d'anivellament, el substrat geològic, a uns 80 cm per sota del paviment de formigó.

*Fig. 93. Vista des del nord del sondeig X en el decurs de l'excavació del rebliment 1004.*

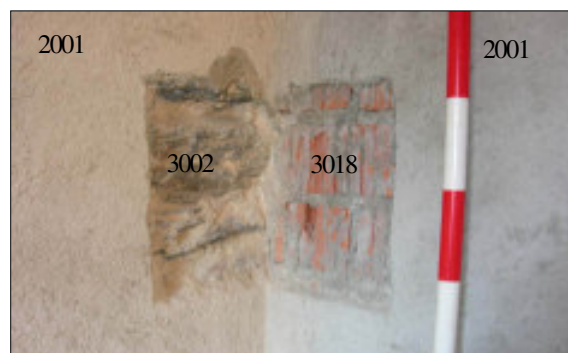
Es va obrir una franja de 30 cm d'amplada a una alçada d'1,2 m, amb una llargada de 22 cm a l'envà 3018 i de 20 cm més al mur 3002. Per sota d'una capa de ciment (2001) de pocs mm de gruix que cobria tot el perímetre interior d'aquest àmbit, i que es va haver d'extreure amb l'ajuda d'un martell pneumàtic, es va poder observar la fàbrica dels dos murs.

2001 cobria les totxanes de 30 x 15 cm disposades planes, de manera que l'envà feia 30 cm de gruix. De l'altra, al nord-oest, la unitat 2001 cobria un mur d'esquists de mida mitjana i petita disposats de forma desordenada, sense seguir filades.

Val a dir que el ciment es trobava també a les juntes de les pedres, per la qual cosa es pot deduir que en arrebossar les parets, probablement a la dècada de 1960, abans es van repicar les parets, com passava també a les façanes exteriors.

Fig. 94. Detall de la cala 1, oberta a l'àmbit A1.

El primer horitzó cronològic determinat en aquesta cala el constitueix el mur de pedra 3002, format per esquists de mida petita i mitjana la unió entre els quals no es va poder determinar.

La següent fase es pot situar a la dècada de 1960. Probablement en aquest moment es va repicar a consciència l'arrebossat de calç d'aquest àmbit, per després poder treballar millor amb el ciment. Llavors es va bastir el mur 3018 amb la porta 4013 i es va arrebossar amb la capa de ciment 2001. Com ja s'ha vist més amunt, les obres van afectar també al subsòl, ja que també cal adscriure a aquest horitzó el paviment de formigó 100,

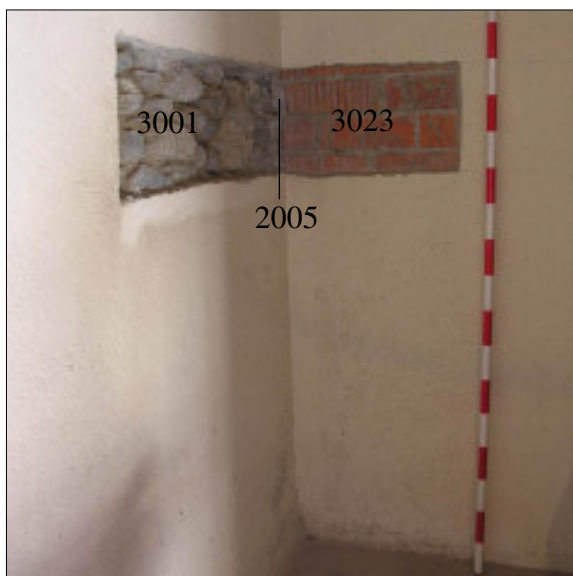
La quarta cala es va obrir a l'angle de ponent de l'àmbit D1, amb la intenció d'identificar el tapiat de la porta 4016 a més de poder observar la cara interna de la façana de migdia (3002). Val a dir en aquest punt que la porta 4016 a migdia i la refacció del mur 3003 a tramuntana, van impedir poder determinar si el cos de ponent de la casa era coetani o posterior a la resta de l'edifici. Com veurem a les conclusions generals, però diversos indicis ens duen a pensar que es tracti una sola casa en tot moment.

Novament, es va obrir a una alçada d'entre 120 i 150 cm, així és, amb una amplada de 30 cm, abraçant una llargada d'1 m del tancament de migdia (3001) i de 52 cm del de ponent, és a dir del tapiat de la porta 4016.

A diferència de l'àmbit A1, el D1 presentava una capa de pintura de color ocre (2004), tant sobre l'arrebossat de ciment (2005) de la paret de migdia com del de la de ponent (3023), la unitat 2006. En picar els arrebossats es va poder observar la fàbrica de pedra de migdia i la de totxana del tapiat de la porta.

Fig. 96. Detall de la cala 4.

S'han identificat dos horitzons cronològic. El primer correspon a la façana de migdia (3001) que, com s'havia vist a la de ponent, també havia estat repicada en aquest indret en el decurs del següent horitzó, situat també a la dècada de 1960. En aquest àmbit les obres van consistir, primer, en el repicat del tram de ponent del mur 3001, ja que no s'hi han trobat restes de cap arrebossat de morter. En segon lloc, es va arrebossar aquesta paret amb una capa de ciment de prop de 4 cm (2005). A continuació es va tapiar la porta 4016, ja que l'envà de totxanes 3023 s'adossava a la capa de ciment 2005. Finalment s'arrebossava amb ciment (2006) aquesta darrera unitat i es passava una mà de pintura ocre (2004) per tot l'àmbit.

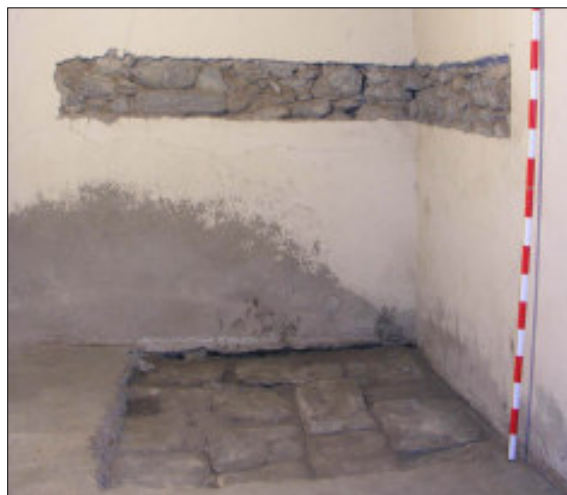
de l'àmbit D1, a la mateixa alçada que les anteriors i abraçant 130 cm del mur de migdia (3001) i 190 cm del de llevant (3012).

La seqüència estratigràfica documentada va resultar molt similar a l'anterior, tot i que en aquest cas no s'havia repicat l'arrebossat anterior. Així, sota la capa de pintura ocre (2004) es trobava l'arrebossat de ciment 2005 que, en aquesta cala, cobria un arrebossat de morter de calç (2007) de color blanquinós amb abundància de graveta petita, la superfície del qual hauria estat lliscada. Aquest arrebossat s'endinsava per les juntes de les pedres dels murs 3001 i 3002, cobrint-los. La seva extracció va permetre que aquests dos murs eren solidaris entre si i que estaven units amb argila tova, poc compactada, de color marró fosc.

Fig. 97. Vista des del nord de la cala 5.

S'identifiquen els dos horitzons cronològics explicats per la cala anterior. El primer, en aquest cas, correspondria a la construcció dels

murs 3001 i 3012 que, en aquell mateix moment o potser després va ser arrebossat amb una capa de morter de calç (2007)<sup>30</sup>. La següent fase, com ja s'ha vist, correspon a les obres realitzades en el decurs de la dècada de 1960, quan es va pavimentar el sòl de formigó i tot seguit es van arrebossar les parets amb ciment (2005) que, en aquest àmbit va ser cobert amb una capa de pintura (2004)

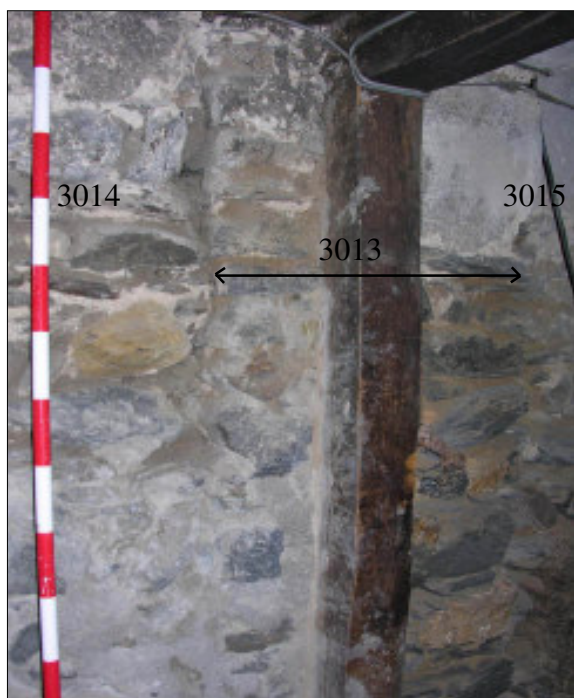
Fig. 98. Detall del sector de ponent de la cala 6, on es pot observar l'extrem de migdia del mur 3013.

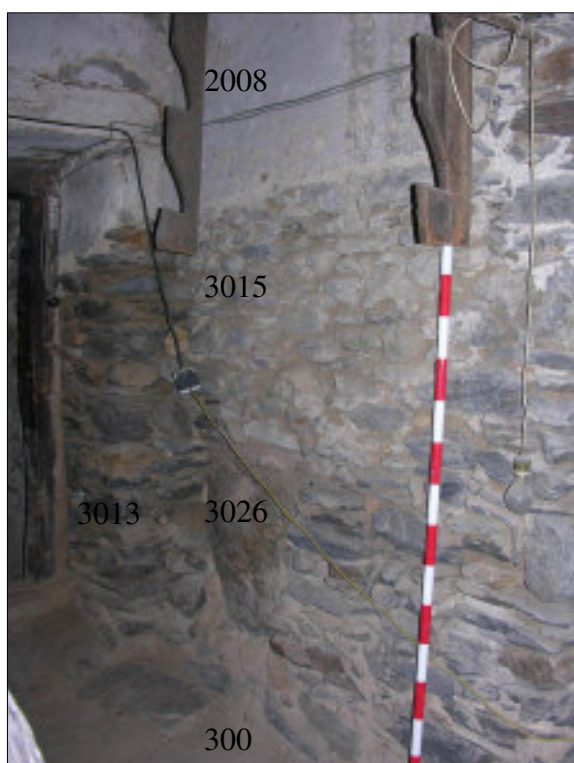
Aquesta cala es va dur a terme, en part al tancament nord del passadís B1 i en part ja al mur nord de l'àmbit F1, amb l'objectiu de poder determinar la relació entre els murs 3013, 3014, 3015. D'una banda, des de l'àmbit E1 s'observava un esvoranc difícil de comprendre en la junta entre els murs 3013 i 3014. De l'altra, els plànols ens van confondre

Es va excavar un arrebossat de calç (2008), molt similar al descrit a la cala 5, però en molt mal estat de conservació, ja que es desprenia amb molta facilitat. Per sota, es va poder esclarir la relació entre els murs esmentats. D'una banda, es va poder observar l'extrem de migdia del mur 3013, a l'altura de la porta 4019, i per tant, corregir en planta la seva amplada. D'altra banda, es van poder veure les relacions dels murs 3014 i 3015 respecte de l'extrem esmentat. A llevant, s'hi adossava el mur 3015 i, a ponent, també s'hi adossava el mur 3014.

Fig. 99. Vista, des de llevant, del tancament nord de l'àmbit F1 (3015), on es va efectuar la cala 6.

L'obertura de la cala sis va permetre esclarir un dels punts més complicats de la casa. D'aquesta manera, tant si la casa original era de dos o bé de tres cosos, de ben segur el mur 3013 n'havia dividit dos. Aquesta estructura, igual al mur 3012<sup>31</sup> i, per tant, solidària

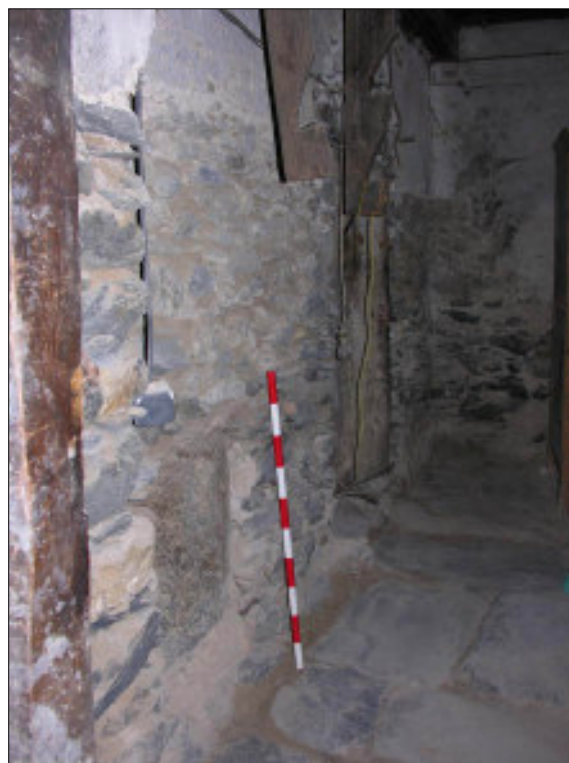
Fig. 100. Vista des de ponent, de l'angle de llevant de l'àmbit F1, on es va obrir la cala 7.

L'obertura d'aquesta cala va permetre corroborar els resultats obtinguts en el decurs dels treballs realitzats a la cala 6. es van documentar els mateixos horitzons cronològics, el primer representat pel mur 3004 i el segon pel mur 3015 i l'arrebossat 2008.

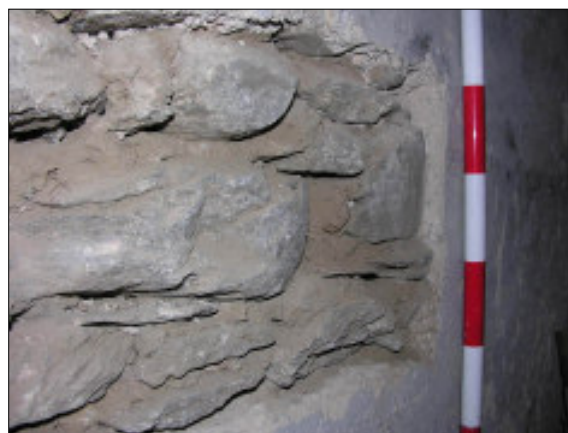
Fig. 103. Detall de la cala 9, on es pot observar l'acabat de l'arrebossat 2008.

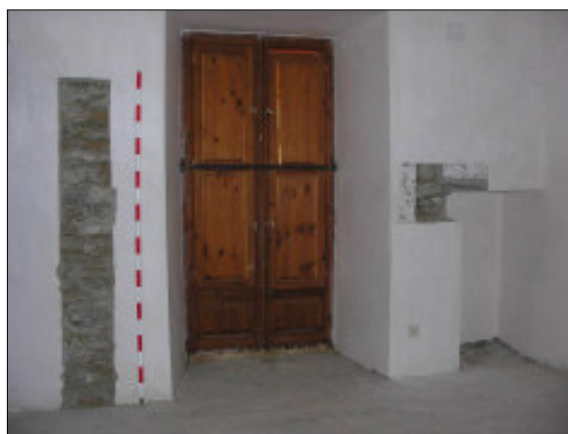
Fig. 105. Vista des del nord del tancament sud-oest de l'àmbit A2 (3001), on es van obrir les cales 10 i 11.

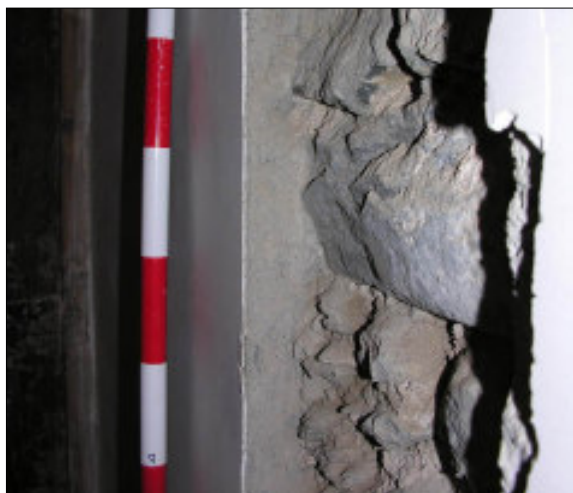
Fig. 106. detall dels estrats identificats a la cala 11.

exactament els mateixos tres que els descrits a la cala 10. Val a dir, a més, que la factura del mur 3001 és la mateixa que la descrita fins ara, de manera que en aquest indret es descarta l'existència de remunes posteriors a la fàbrica original.

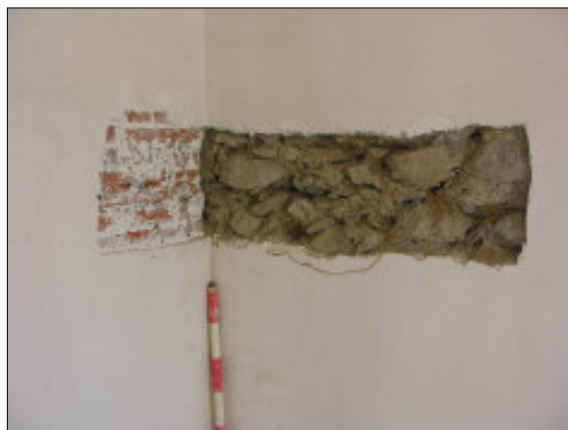
Fig. 107. Vista des de ponent de la cala 12.

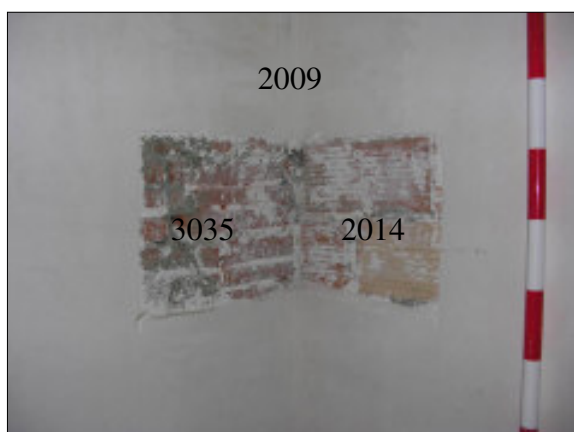
Fig. 108. Cala 13, oberta a l'angle de ponent de l'àmbit B2.

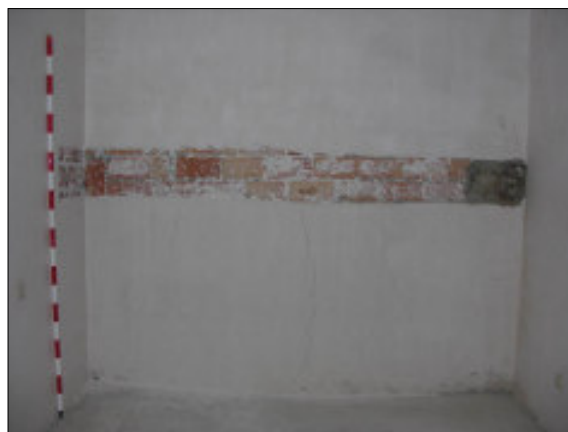
La cala 14, també oberta entre 120 i 150 cm d'alçada, va abraçar completament el tancament de llevant de l'àmbit B2 (3031), a més de 40 cm del de tramuntana (3019), que el separava de l'escala que mena a la planta baixa. L'objectiu en aquest cas era identificar la fàbrica del mur 3031 en aquest indret i la relació amb els dos envans que distribuïen aquest cos en dos àmbits.

Fig. 109. Cala 14, oberta al mur de llevant de l'àmbit B2.

En aquest cas, sota la capa de pintura 2009 i dues capes d'enlluït de guix molt fines (2012 i 2013), es trobava l'envà 3019 al qual s'hi adossava la unitat 2015. Aquesta darrera, formada per totxanes fines disposades de cantell, com en el cas de la cala 13, folrava el mur de pedra 3031 al qual s'hi adheria per mitjà d'una capa de ciment (2016).

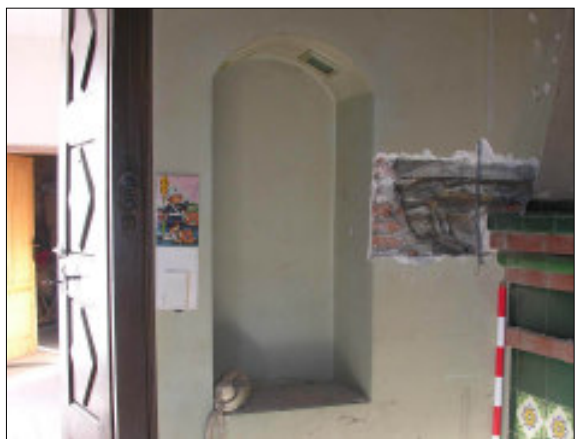
La cala 15 va ser la primera de les cinc cales que es va obrir a la sala noble de la casa, l'àmbit D, amb l'objectiu de determinar la

*Fig. 110. Cala 15, oberta al tancament nord-oest de l'àmbit D2.*

fàbrica dels seus murs i de poder situar cronològicament les tres fornícules que s'hi obrien. En aquest cas la cala es va obrir a l'extrem de migdia del mur de ponent, a tocar doncs tant de la fornícula 3045 com de la llar de foc 3050. amb una amplada de 60 cm es troba entre els 120 i els 150 cm d'alçada.

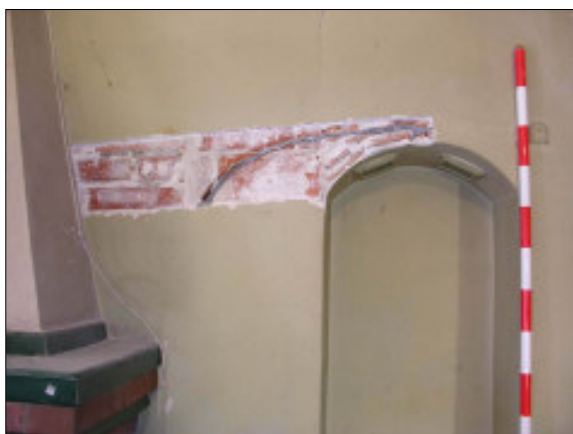
*Fig. 111. Cala 16, oberta en el mateix mur que l'anterior, al costat nord de la llar de foc.*

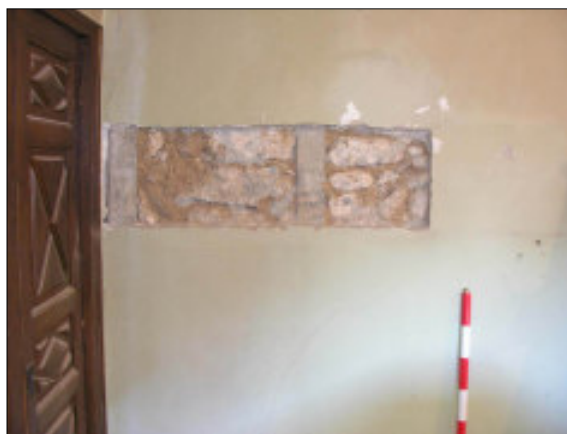
Aquesta cala es va obrir al sector de ponent del mur nord (3036) de l'àmbit D2 o menjador per tal de poder determinar-ne la fàbrica. Es va obrir una franja d'1 m de llarg situada a una alçada d'entre 120 i 150 cm d'açada de manera que la cala en feia 30.

En aquest indret, així com també al tancament de llevant de la sala, encara es conservava l'arrebossat de calç que s'havia anat identificant en les cales de la planta baixa. D'aquesta manera, sota les dues capes de pintura esmentades més amunt (2016 i 2017) es trobava ja un arrebossat amb la superfície polida i tractada per a ser pintada (2022). Aquesta darrera unitat cobria una fàbrica desconeguda a la casa fins ara, un envà d'entramat de pedra i fusta (3036), fàbrica habitual en les divisions interiors de la casa

*Fig. 112. Cala 17, oberta al mur 3036.*

andorrana. Típica de la casa castellana i navarresa i coneguda també al sud de França, a Catalunya només es troba de forma puntual. Es tracta d'un tipus de parament constituït per llistons o taulons de fustes verticals paral·leles entre si a una distància d'entre 50 i 80 cm, espai que s'omple de diferents materials. En el cas que ens ocupa, pedra tosca de mida petita i mitjana i cascall lligat amb fang. Habitualment i com veurem a la cala 18, es col·loquen també llistons en diagonal per tal de donar més consistència a envans que fan entre 8 i 10 cm.

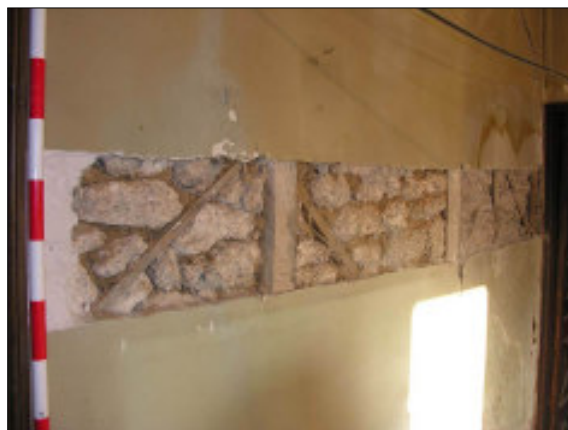
Aquesta cala es va efectuar a la meitat d'llevant del tancament nord de l'àmbit D2 o menjador, que el separa de l'escala que mena al segon pis de la casa. Es va obrir una franja situada entre 120 i 150 cm d'alçada i tot el pany de paret de llarg, és a dir 227 cm.

Els resultats obtinguts van ser molt similars als de la cala anterior. Així, Sota les dues capes de pintura 2016 i 2017 es trobava l'arrebossat 2022 sota el qual s'identificava de nou l'entramat de fusta, aquest cop anomenat 3037. Els llistons estaven separats entre 60 i 70 cm, feien 8 cm de gruix i en tots els casos s'havia disposat un llistó en diagonal per do-

Fig. 113. Cala 18, realitzada al nord-est de l'àmbit D2.

nar més consistència a l'envà. Els buits estaven reblerts del mateix material que els descrits a la cala anterior.

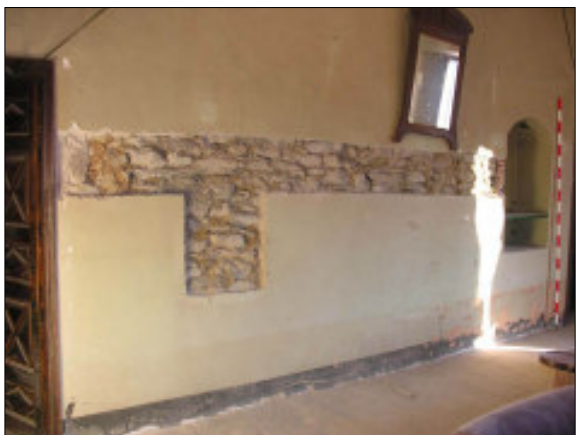
Fig. 114. Vista des del nord de la cala 19, oberta al llarg del mur sud-est de la sala noble.

Sigui com sigui, el següent horitzó cronològic ve determinat per l'obertura de la porta 4041, representada per la unitat negativa 2025 i el parament 2025. En aquest sentit, l'obertura d'aquesta cala va proporcionar dades de gran interès per a la reconstrucció de l'evolució de l'edifici, ja que es va poder associar l'obertura de la porta 4041 a la construcció de l'envà entramat 3037. Aquesta dada permetia començar a entendre una de les fases que fins llavors havien restat més desconegudes.

Per últim, el tercer horitzó representat en aquest indret el constituïa l'obertura de la fornícula 3044 que, com s'ha vist, cal associar a les obres de 1960 a partir del material emprat. Cal situar doncs les dues capes de pintura a partir d'aquest darrer moment.
