# CASA ROSSELL. ORDINO

## ESTUDI HISTÒRICO-ARQUEOLÒGIC

19-23 de desembre de 2005

ARQUEOCIÈNCIA Serveis Culturals S.L.

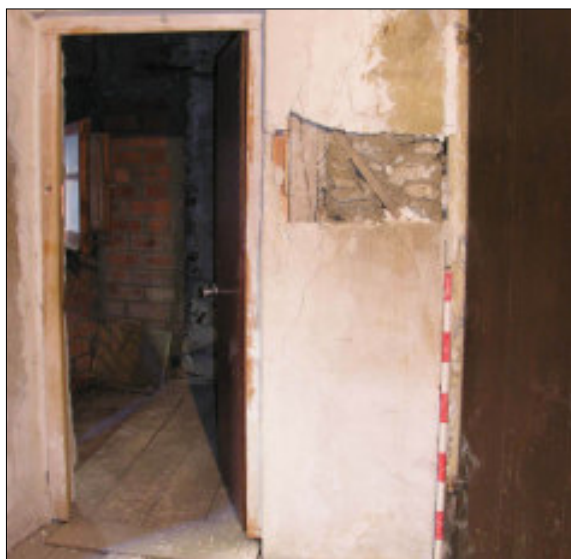
Aquesta cala es va obrir al repartidor de la planta noble o àmbit E2, davant de l'escala que hi mena i en l'envà que divideix l'àmbit transversalment en dos espais (3038). A una alçada de 120 c, la seva amplada, de 60 cm, corresponia a l'espai que hi havia entre la porta 4037 que menava a l'escala d'accés al pis superior i la que menava al lavabo situat en aquest àmbit.

La seqüència estratigràfica en aquest indret s'iniciava amb un paquet de sis capes de pintura (2027-2032) que, en l'ordre en què es van extraure, la primera era blanca, la segona ocre, la tercera novament blanca, la quarta ocre i les dues darreres eren de color clar, tot i que no es va poder determinar la tonalitat. La darrera d'aquestes capes de pintura, la unitat 2032, cobria l'arrebossat de morter de calç (2033) que cobria el parament en aquest indret (3038) que, novament, consistia en un entramat de fusta i pedra. L'arrebossat, però, a l'extrem de tramuntana, havia estat tallat (2034) per tal d'obrir la porta 4036 que actualment mena al lavabo, els acabats de la

Fig. 115. Vista de la cala 20, efectuada a llevant del vestíbul o àmbit E2.

qual havien estat fets amb totxana (2035).

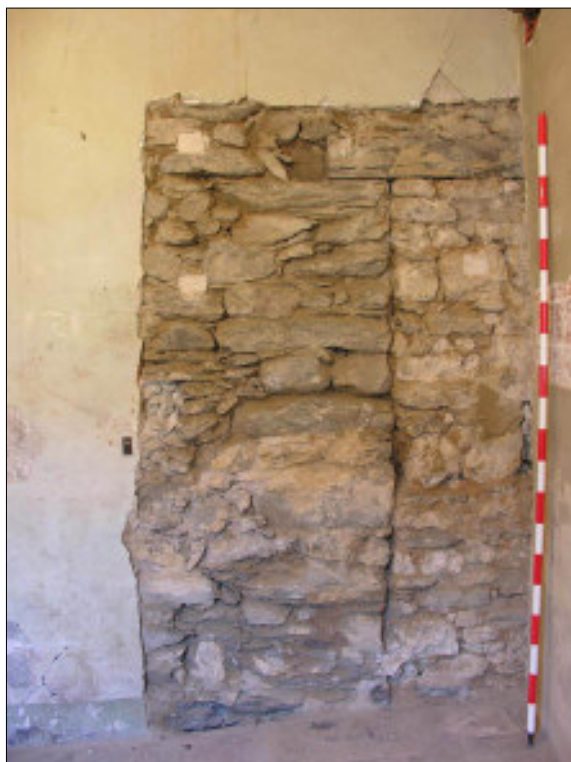
La seqüència estratigràfica en aquesta cala s'iniciava amb un paquet de dues capes de pintura, les unitats 2036, de color blau cel, i 2037, de color blanc. Aquesta darrera mà de pintura cobria una fina capa d'enlluït (2038) per sota de la qual es localitzava una nova capa de pintura de color blau cel (2039). A llevant, en canvi, enlloc de la unitat 2039, l'enlluït 2038 cobria un envà fet de totxanes (2040) que, d'acord amb les dimensions de l'àmbit faria d'envà coniller, deixant un buit entre aquest i el mur 3003 que tancava, a tramuntana, la casa.

Al mur nord-oest, en canvi, la seqüència estratigràfica es dividia en dues línies ben diferenciades. A migdia, la capa de pintura de color blau cel (2039) cobria una fina capa de guix (2041), de prop d'1mm pintada de color gris fosc per sota de la qual es trobava ja l'arrebossat (2042), de morter de calç, del mur 3034. Aquest s'endinsava per les juntes de les pedres que constituïen el mur, que estaven lligades amb argila de color marró fosc.

Fig. 117. Cala 23 oberta al mur nord-oest de l'àmbit G1.

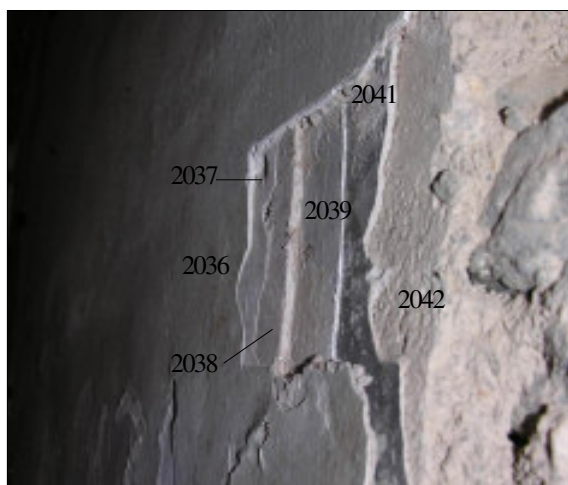
Fig. 118. Detall de la cala 23, on s'observen els diversos acabats del mur.

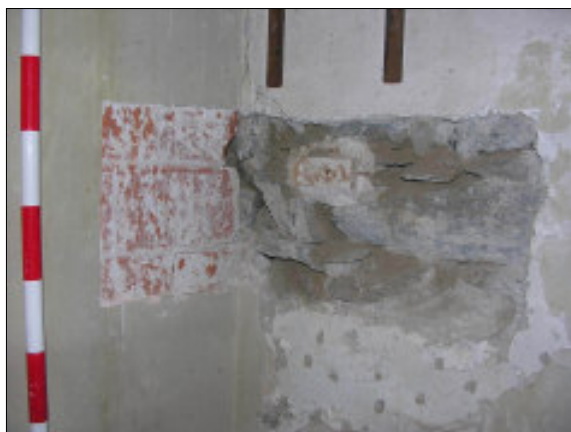
Aquesta cala es va obrir a l'angle de llevant de l'àmbit G2. Donat que se'ns havia demanat respectar l'empaperat de l'àmbit F2, aquesta era l'única cala que permetria comprovar la fàbrica del mur 3004 a l'altura de la planta noble. La cala es va fer doncs entre els 100 i 115 cm d'alçada, abraçant 50 cm del mur 3004 i 30 del tancament nord-oest de l'àmbit.

La seqüència estratigràfica era, òbviament, molt similar a l'obtinguda a la cala 23. Així, sota les capes de pintura 2036 i 2037 es trobava l'enlluït 2038 que, al nord, cobria l'envà de totxanes 2040 i, a migdia, l'arrebossat 2042. Per sota d'aquest

Fig. 120. Vista des de ponent de la cala 24.

arrebossat es podia observar la fàbrica del mur 3004, molt similar a la descrita per la planta baixa. Val a dir, que aquest mur tenia continuïtat a llevant de l'envà 2040, tot i que, com s'ha anat veient, es trobaria escapçat per bastir de nou el tancament nord de la casa (3003).

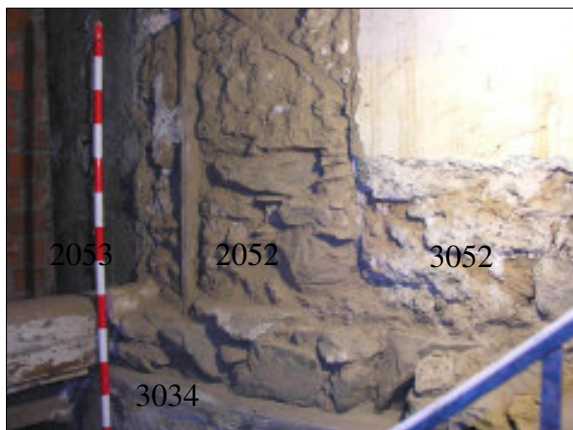
Fig. 122. Detall de la cala 26, on s'observen les diferents fàbriques documentades.

Un altre aspecte que cal esmentar de les mitgeres, pel fet de ser també força habitual en les cases pirinenques, és la disminució del gruix dels seus murs en els pisos superiors, fet que s'ha pogut constatar a la sala 25 (fig. 122), on es pot observar una diferència de gairebé 15 cm entre el mur 3034 de la planta noble i 3052 del segon pis.

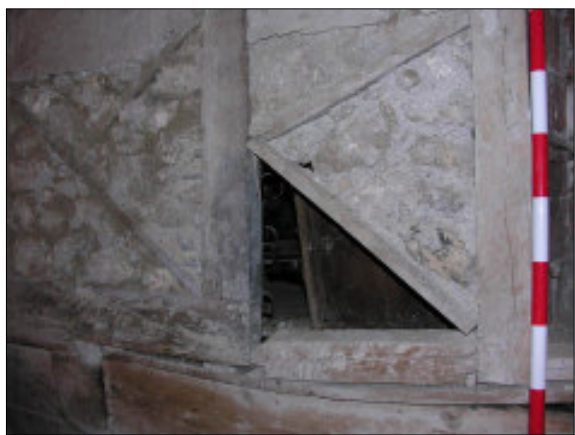
Fig. 123. Vista des de llevant de la cala 26, que va deixar al descobert un nou entramat de pedra i fusta.

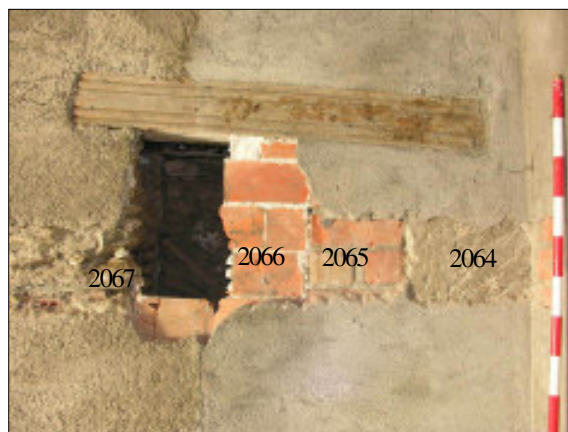
Fig. 126. detall de l'extrem nord de la cala 28.

d'un mateix fet constructiu. Es trobaven a l'extrem nord del mur i es tractava de diferents materials amb una mateixa finalitat, unir la fàbrica antiga del mur 3052 amb la nova del mur 3003. Així, la unitat 2064 era una petita pilastra de formigó que apuntalava el nou mur en aquest indret. S'hi adossava una nova pilastra feta de totxanes, la unitat 2065, probablement per reomplir part del buit deixat per la porta.

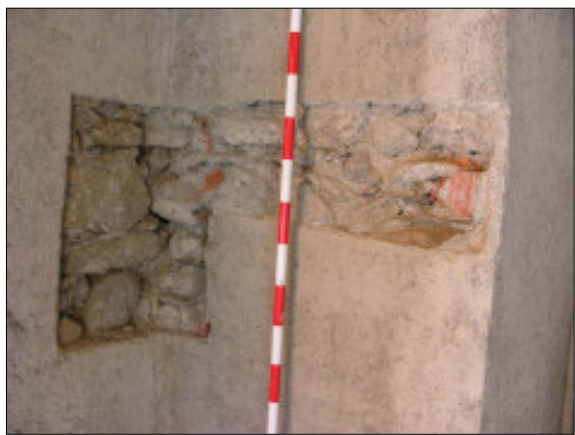
Fig. 127. Detall de l'extrem de migdia de la cala 28, on s'observa la relació entre els murs 3001 i 3052.

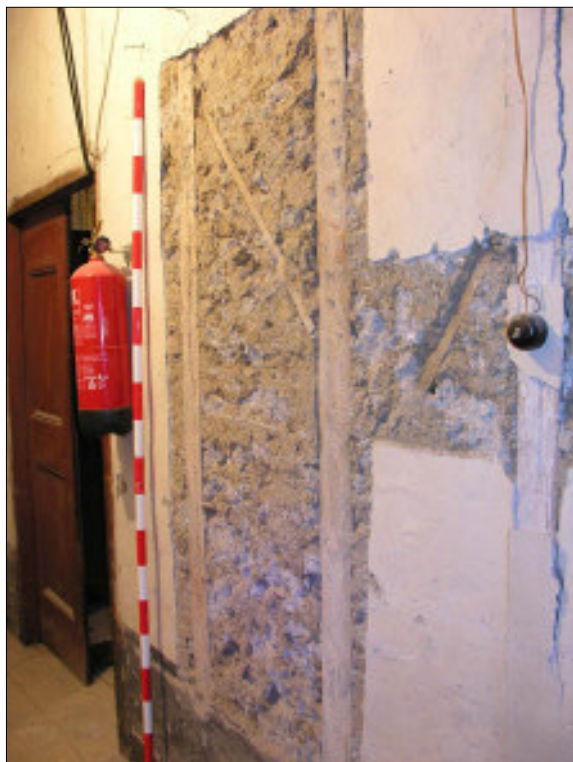
*Fig. 128. Vista des del nord de la cala 29.*

Aquesta cala, la darrera efectuada a l'interior de la casa, es va obrir a la part central del tancament de ponent del passadís o àmbit L, la unitat 3054. A 130 cm del tancament nord del passadís, un primer tram, el de tramuntana, va ser una franja de 30 cm d'alçada situada entre els 120 i els 150 cm de l'empostissat. Aquesta primera franja feia un metre d'amplada, i a migdia s'ampliava, amb una

amplada de 80 cm i una alçada que anava dels 80 als 200 cm respecte de l'empostissat.

La seqüència estratigràfica resultant era molt simple ja que per sota d'una capa de pintura de color blanc (2070) es trobava una fina capa d'enlluït (2071) que cobria directament la factura d'un entramat de pedra i llistons de fusta (3054)

L'únic horitzó identificat en aquesta cala respon a l'entramat descrit més amunt, similars als que s'han anat trobant arreu de la casa i atribuïbles tots a un mateix projecte de redistribució de l'espai interior de la casa Rossell. Cal però, tenir present, que no es pot descartar la possibilitat que alguns d'aquests envans fossin bastits en un altre moment, ja que es tracta d'una tècnica molt emprada a les valls d'Andorra. com veurem més endavant, però, la factura i el material emprat indiquen que poden haver estat tots fruit de les mateixes obres.

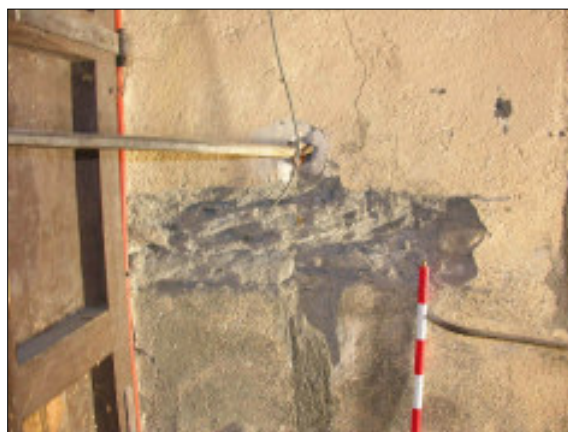
*Fig. 129. Vista frontal de la cala 30, oberta a la façana de ponent de la casa.*

la casa, dues a la façana de ponent (3002) i una tercera al mur oposat. La primera es va decidir obrir després d'estudiar els resultats obtinguts als sondeigs V i VI. Al primer, havia aparegut una estructura (505) que podria molt bé correspondre a la façana original de la casa. El sisè sondeig, en canvi, no va permetre documentar la continuïtat d'aquella estructura. D'aquesta manera, amb l'obertura de la cala 30 es pretenia documentar algun indici que permetés discernir si la unitat 505 formava part d'una construcció anterior o bé corresponia a la façana original de tramuntana de la casa.

Sota una capa de pintura de color ocre (2072) es trobava un arrebossat de ciment (2073) que cobria un parament de pedra (3002) amb abundant ciment a les juntes.

D'una banda, el fet que el parament fos de pedra fins ben bé a tocar de la porta de comunicació amb el carrer dels Portals indicava que la cantonada actual corresponia també a l'original, fet que descartava l'adscripció del mur 505 a aquell mateix horitzó. Tanmateix, els resultats obtinguts no permetien descartar cap de les hipòtesis, ja que era possible que l'abundància de morter indiqués que el mur en aquest indret, a més de rejuntat hagués estat refet.

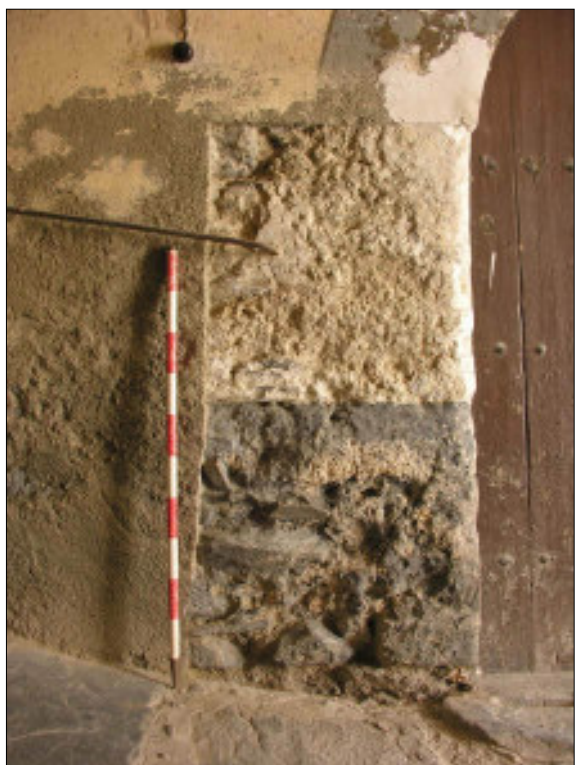
Fig. 130. Vista frontal de la cala 31, oberta al brancal nord de la porta principal de la casa.

La cala 31 es va obrir al brancal nord de la porta d'accés a la casa, coronada per un arc de mig punt. De 50 cm d'amplada i una alçada de 130 cm, amb la seva obertura es pretenia identificar-ne les dovelles i el lligam amb la fàbrica del mur 3003.

Sota la mateixa capa de pintura documentada a la cala anterior (2072), a la qual s'havia aplicat una granja de color gris resseguint l'alçat de la porta, per tal de ressaltar-la, apareixia també l'arrebossat de ciment (2073). Aquest darrer cobria una capa de pintura de dos colors diferenciats. D'una banda, la part corresponent al sòcol i fins a uns 60 cm d'alçada es trobava una capa de pintura de color gris fosc (2074), mentre que a la part superior, la capa de pintura era de color blanc (2075). Es tracta de l'única decoració pictòrica identificada en tota la casa, aplicada directament sobre la pedra.

Pel que fa a la fàbrica, era palès que el portal era solidari de la fàbrica del mur 3002, tot i que va ser completament impossible situar cronològicament la decoració pictòrica. En aquest sentit, cal dir, però, que, a Catalunya,

aquesta decoració és habitual des de finals del segle XVII i XVIII.

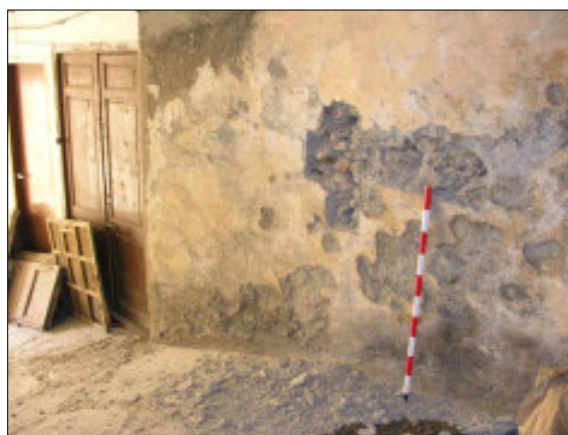
*Fig. 131. Vista des del nord-est de la cala 32, oberta a ponent del passatge S.*

Aquesta darrera cala es va fer únicament a títol orientatiu, al tancament de ponent del passatge S. Hem de recordar que en aquest indret s'obrien dues portes, actualment tancades on, es trobaven encara, i d'acord amb els plànols facilitats, dues dependències més de la casa Rossell, a les quals, com hem vist al primer capítol d'aquesta memòria, es podia accedir tant de la planta noble com des del segon pis.

Tot i que no s'hi va intervenir arqueològicament, la planta de què disposàvem indicava l'existència de diversos murs, fet que es va voler comprovar per mitjà de l'obertura de la cala 31. aquesta comprovació, juntament amb alguns indicis trobats a la planta noble indiquen que és possible que la casa original disposés d'un annex en aquesta façana.

Aquest mur havia estat objecte del mateix tractament que el de la façana de ponent de la casa pairal, així, sota la capa de pintura 2072 es trobava també l'arrebossat de ciment 2073 que, al seu temps, cobria les restes de dos arrebossats de coloració i consistència diferent. D'una banda, a tramuntana, es trobava un arrebossat (2076) de color

blanquinós i consistència tova però compacta, mentre que a migdia l'arrebossat (2077) era de color ocre per la presència més abundant de sorra. La diferència de morters es veia explicada per la diferència dels murs als quals cobrien. D'una banda, a tramuntana, el mur 2078 i, de l'altra, el 2079.

Tot i que, el cos de ponent d'aquest passadís no formava part de l'àmbit d'actuació previst, l'existència dels dos murs esmentats palesava l'evolució de les construccions també en aquest indret i, probablement, l'adquisició, en algun moment de l'evolució de la casa Rossell, de part de les estructures de ponent per tal de poder engrandir la casa pairal.

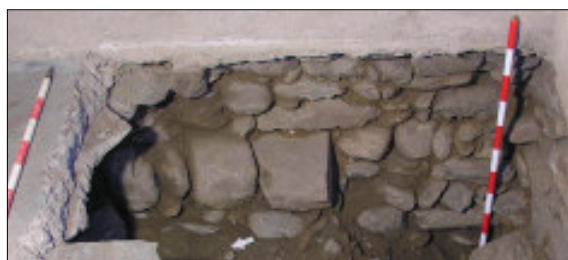
Fig. 132. Detall de l'estructura 206, adscrita al primer horitzó cronològic establert.

La primera d'aquestes unitats (206, fig. 74, 132) es va descobrir a migdia del cos central de la casa, al sondeig realitzat a l'àmbit D1. Consistia en una aliniació de tres pedres, orientades de nord a sud, que semblaven lleugerament escairades, unides amb argila de color marró clar i recolzades sobre el terreny natural. Es trobava bruscament interrompuda per l'extrem de migdia, a causa probablement

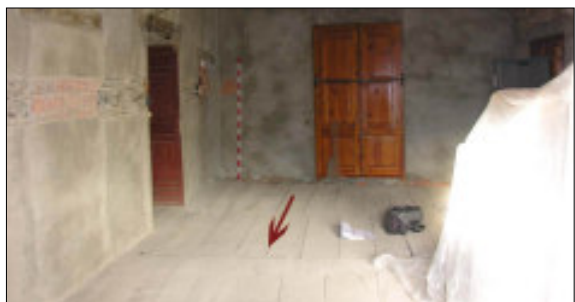
Fig. 137. Cos de llevant del segon pis on, assenyalada amb la sageta, es troba la superfície d'arrassament del mur que l'hauria subdividit en dos espais.

Ens trobem un cas molt similar al segon pis de la casa, on el cos central correspondria a la «sala de més amunt», que habitualment es troba en totes les cases pirinenques i també meridionals i que, com el soler, ocuparia tota la crugia. I, novament, l'únic indicatiu de l'existència d'un mur perpendicular a les mitgeres de la casa, el trobem al cos de llevant o àmbit M. Al centre d'aquest gran espai únic i al nivell del paviment empostissat, es pot veure encara avui la superfície d'arrassament d'un mur de 55 cm d'amplada (fig. 137), que correspondria a la divisòria esmentada).

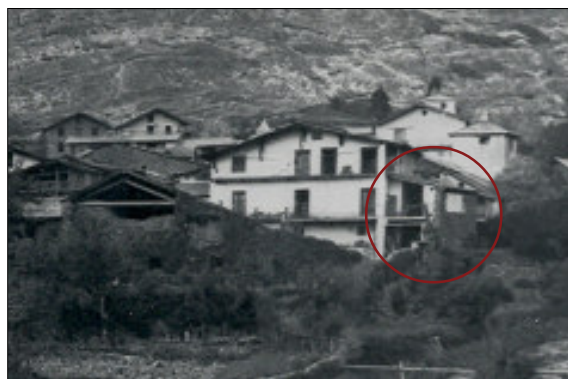
Fig. 59. Fotografia de 1890 on es pot observar l'aspecte aproximat del primer cos d'accés de la casa, bastit a mitjan segle XVIII.. (Crèdits a la nota 42)

Val a dir que el cos d'accés a la casa no era tal i com es pot observar en l'actualitat sino que, de ben segur, s'assemblaria més al cos que es pot observar en una fotografia de l'any 1890 conservada al Centre Excursionista de Catalunya<sup>42</sup>, on, si bé els murs principals són

La cronologia d'aquest horitzó ha estat determinada a partir de dues fotografies conservades a l'Arxiu fotogràfic del CEC (fig. 59, 60), on s'observen diferències considerables en la caçana de la casa Rossell, sobretot en la part corresponent al cos d'accés a la casa i a la capella bastida l'any

En primer lloc, el cos d'accés al conjunt bastit en el decurs de l'horitzó C canvia considerablement el seu aspecte. D'acord amb les fotografies esmentades, la base es conserva intacta, mentre que la part superior, des de la finestra, és objecte d'obres considerables. Aquestes van consistir en substituir les dues probables finestres d'alçat rectangular per diverses obertures acabades amb arcs apuntats. Concretament, tres finestres a llevant i dues més a migdia. Aquestes obres van implicar una petita remunta en alçada i un canvi en la coberta, que va passar de ser d'un sol vessant a ser-ne de dos. D'aquesta manera es passa d'un simple cos d'accés a la casa, habitual en cases riques, a una galeria d'accés o porxada a l'estil de les golfes de les masies catalanes, sense paral·lels a les terres andorranes<sup>47</sup>.

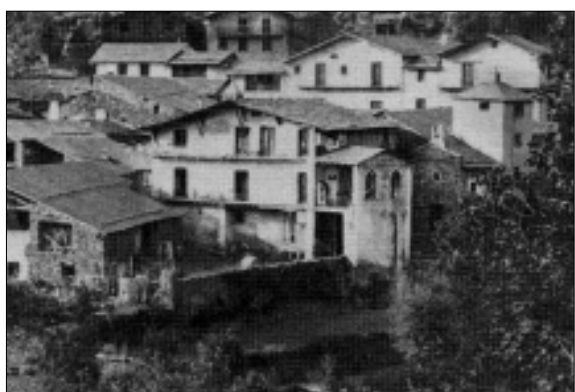
Fig. 12. Detall de la figura 60. Fotografia datada de 1925-30.

En aquest període s'enderroca també l'estructura aèria de pas entre la casa pairal i la capella, bastida en el decurs del horitzó D. Aquest enderroc s'ha pogut determinar també

a partir de les fotografies d'arxiu, així com la construcció del campanar d'espada de la capella, el que avui encara es pot observar.
