**MEMÒRIA CIENTÍFICA DE L'EXCAVACIÓ DE LA  
ROUREDA DE LA MARGINEDA (AN-129), SANTA  
COLOMA, ANDORRA LA VELLA. CAMPANYES  
2013 i 2014 (Vol. II)**

Abel Fortó García  
Patrimoni Cultural d'Andorra  
Unitat de Recerca Històrica

## **Fitxes de Fet Arqueològic (FA)**

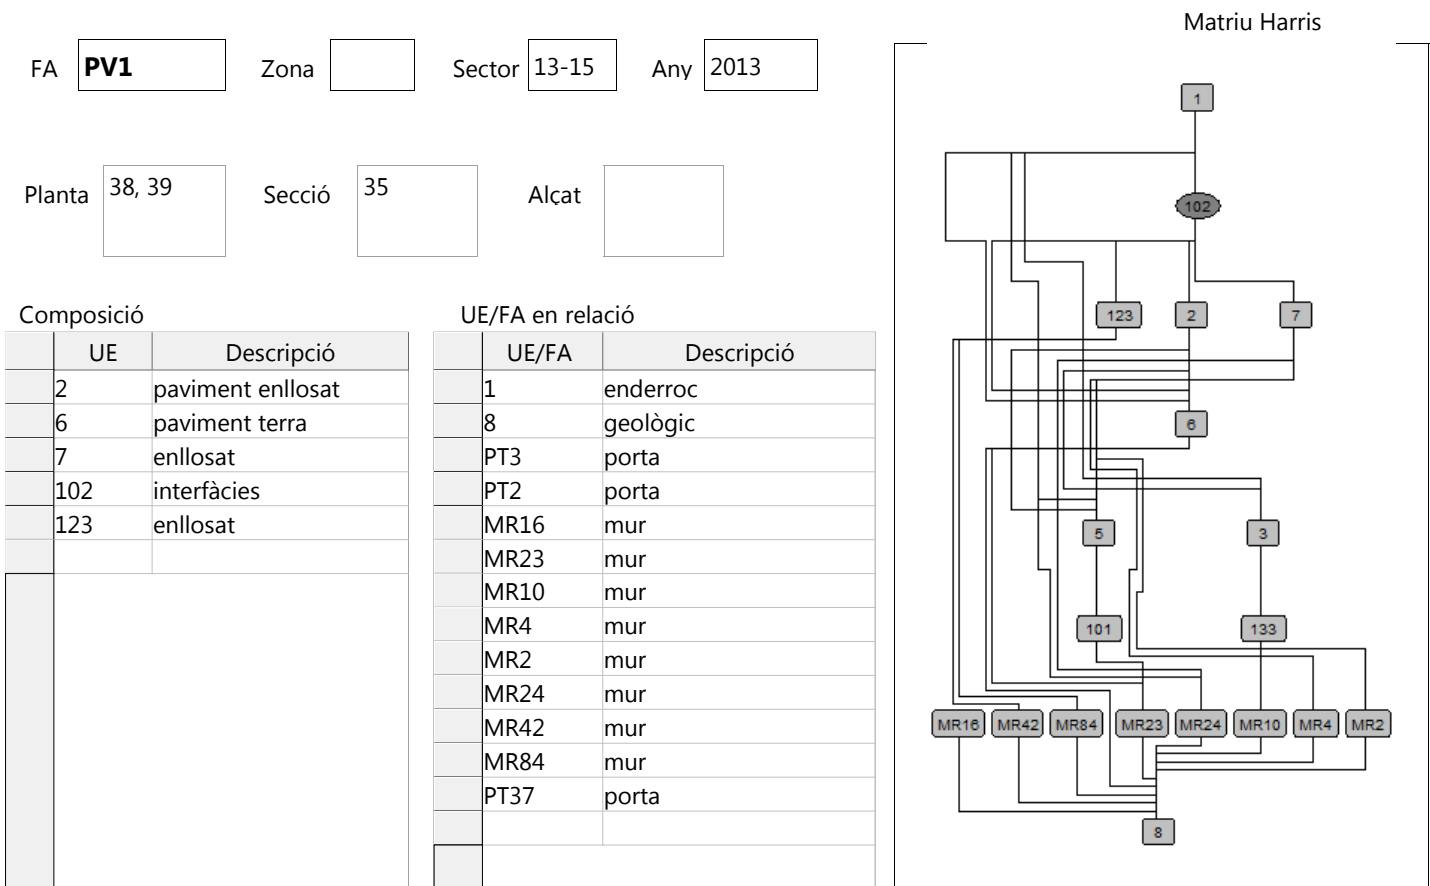
Pavimentació dels sectors 13 i 15, conformada per un enllosat fet amb pedres de granit planes i lloses de pissarra (UE 2, UE 7 i UE 123) i una part feta amb terra compactada (UE 6).

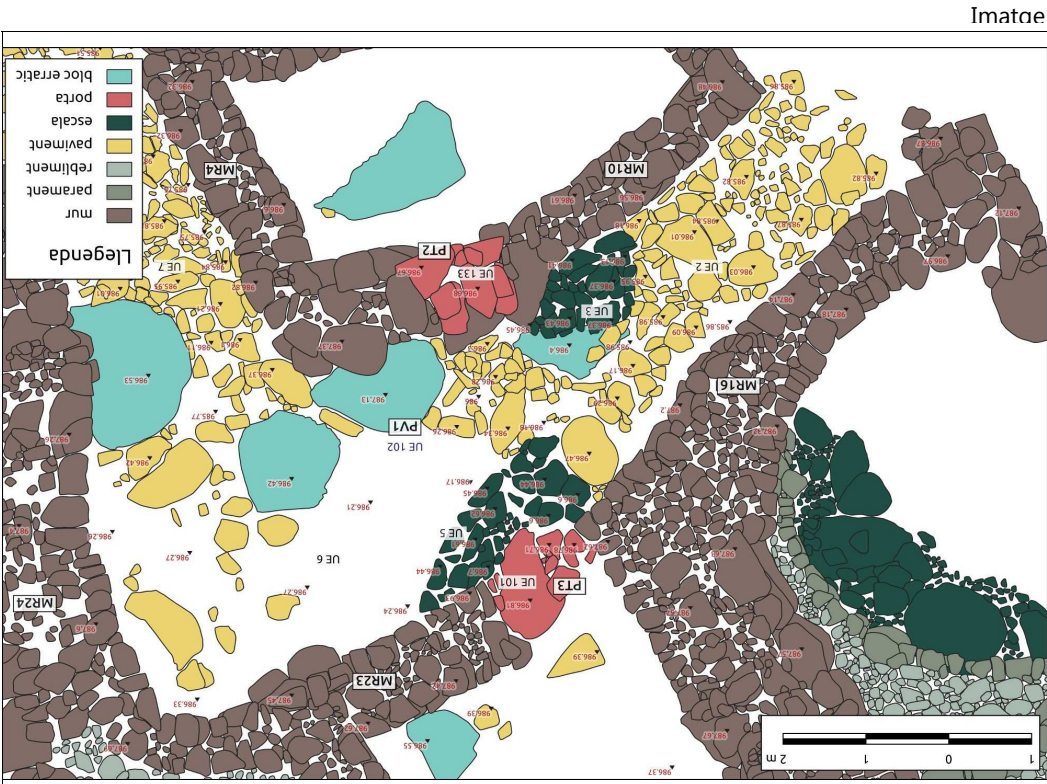
| FA | <b>PT2</b> | Zona | | Sector | 2 | Any | 2013 |

Porta d'accés al sector 2 al terç oriental del mur MR10, presumiblement a una segona planta o altell, que té unes escales adossades per l'exterior des del sector 13.

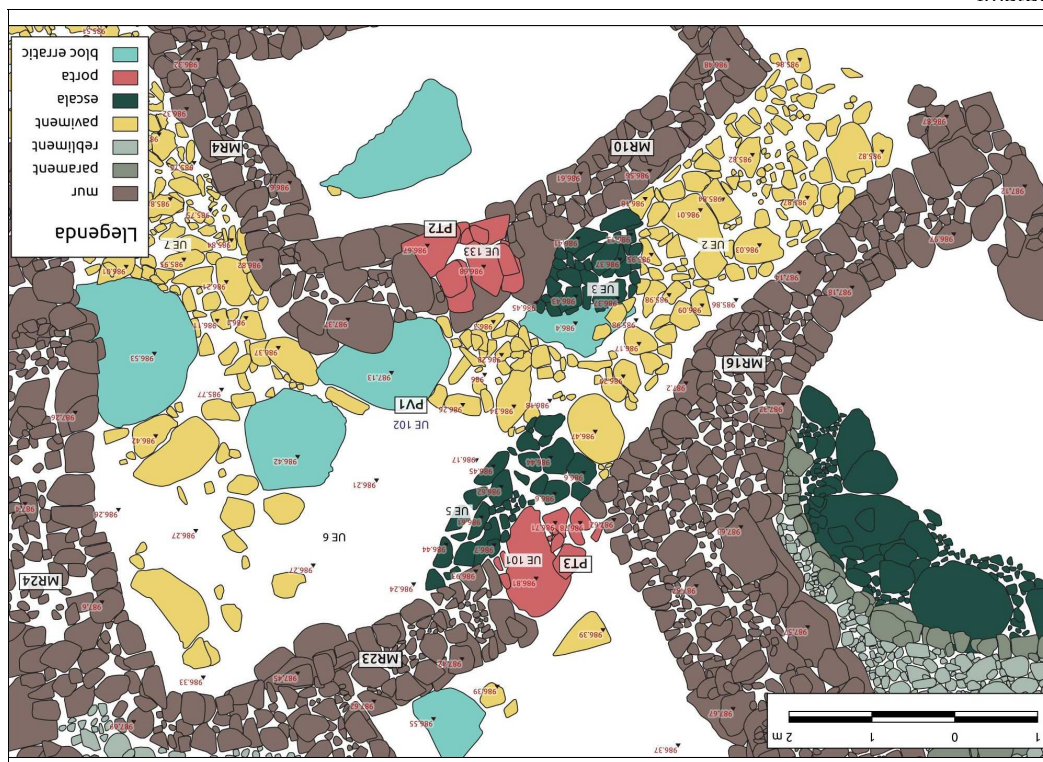
PT3

Porta d'accés al sector 6, situada a l'extrem oest del mur MR23, que té uns esglaons per accedir-hi des del sector 13.

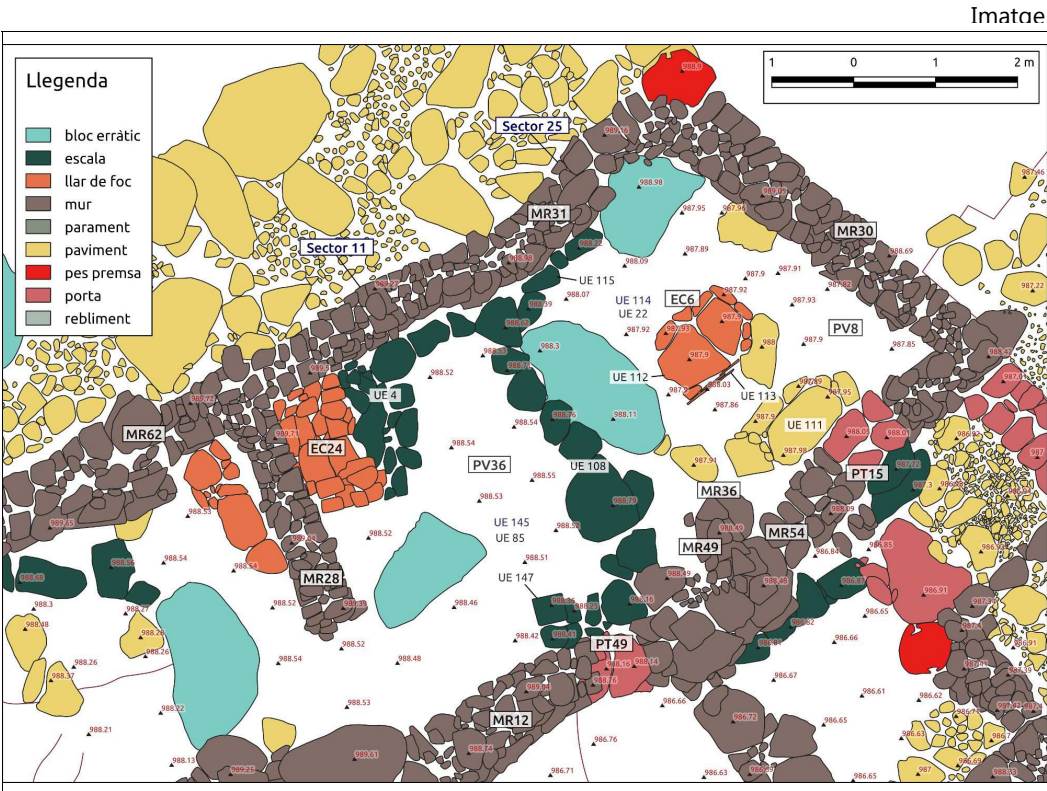
Paviment del sector 26, consistent en argila amb algunes pedres (UE 30). Possiblement funcionava amb l'alineament de pedres UE 11 i amb el PV17 i l'EC11 que es trobaven per sota del sector 12 i en relació amb el mur MR78. Molt probablement s'hauria de datar entre els segles VIII-IX, encara que podria ser que fos anterior, dels segles V-VII.

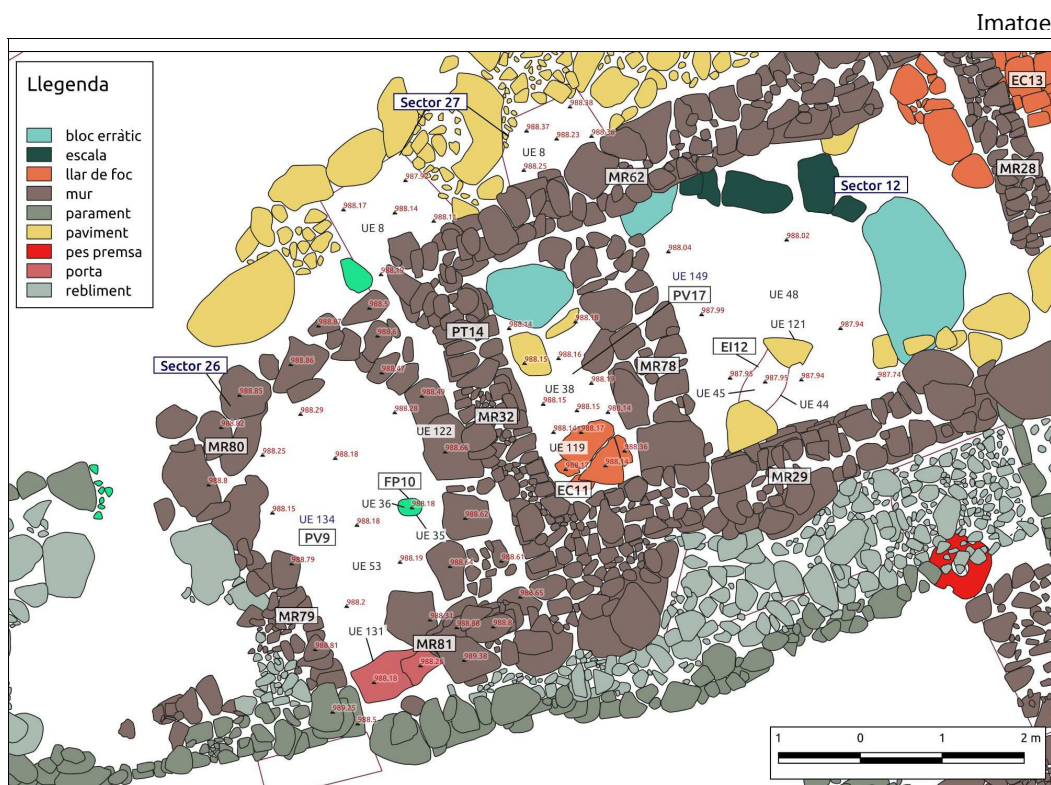
Forat de pal de 20 x 30 cm i una fondària de 28 cm, excavat al geològic (UE 8) dins el sector 26. És molt possible que funcionés amb el paviment de l'habitació, PV9.

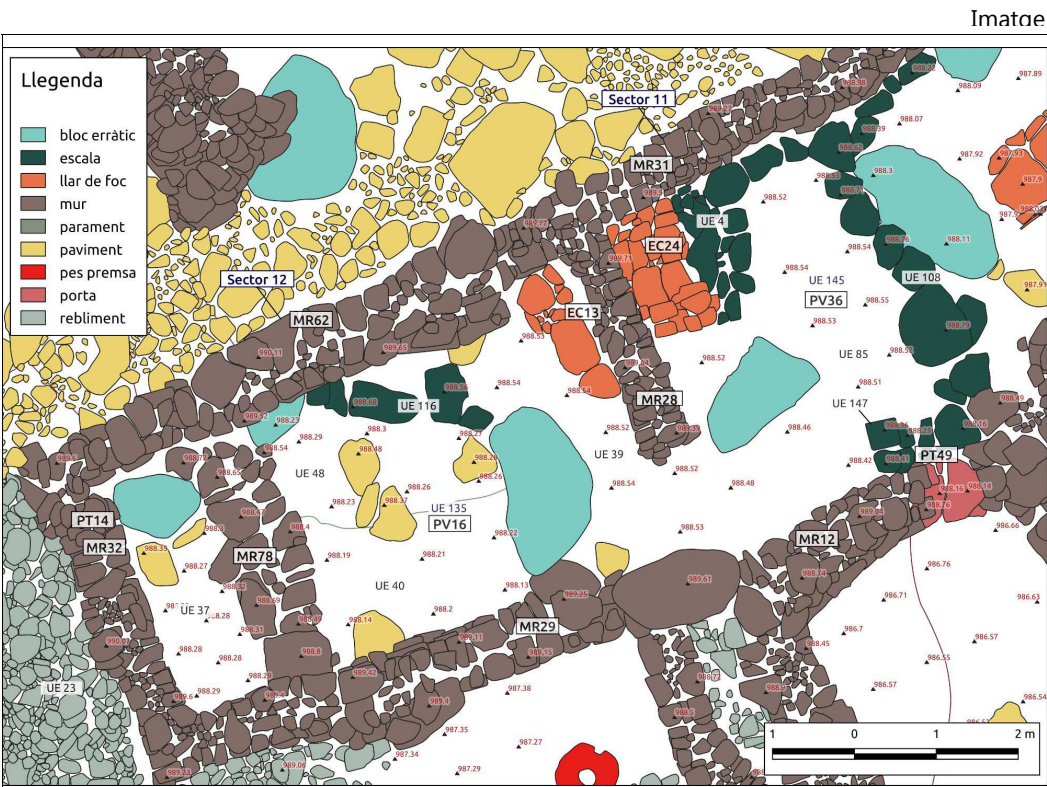
Porta que es trobava a l'extrem nord del mur MR32. Sembla que es tractaria de la porta original que, posteriorment, quan la casa a la qual pertany aquest espai va ser ampliada, va ser tapiada.

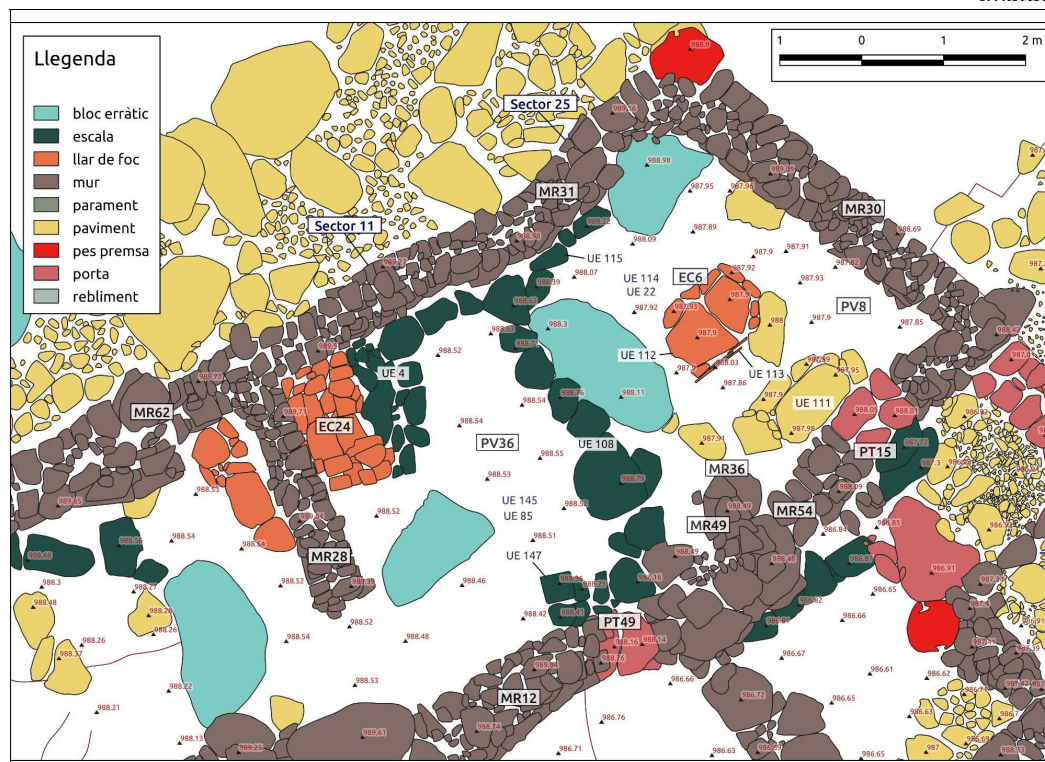
| FA | <b>PT15</b> | Zona | | Sector | 25 | Any | 2013 |

Porta d'accés al sector 25 des del sector 17B, que es troba cap a la meitat del mur MR54. Presenta uns esglaons per salvar el desnivell (UE 110) i el llindar està fet amb diverses pedres planes (UE 109).

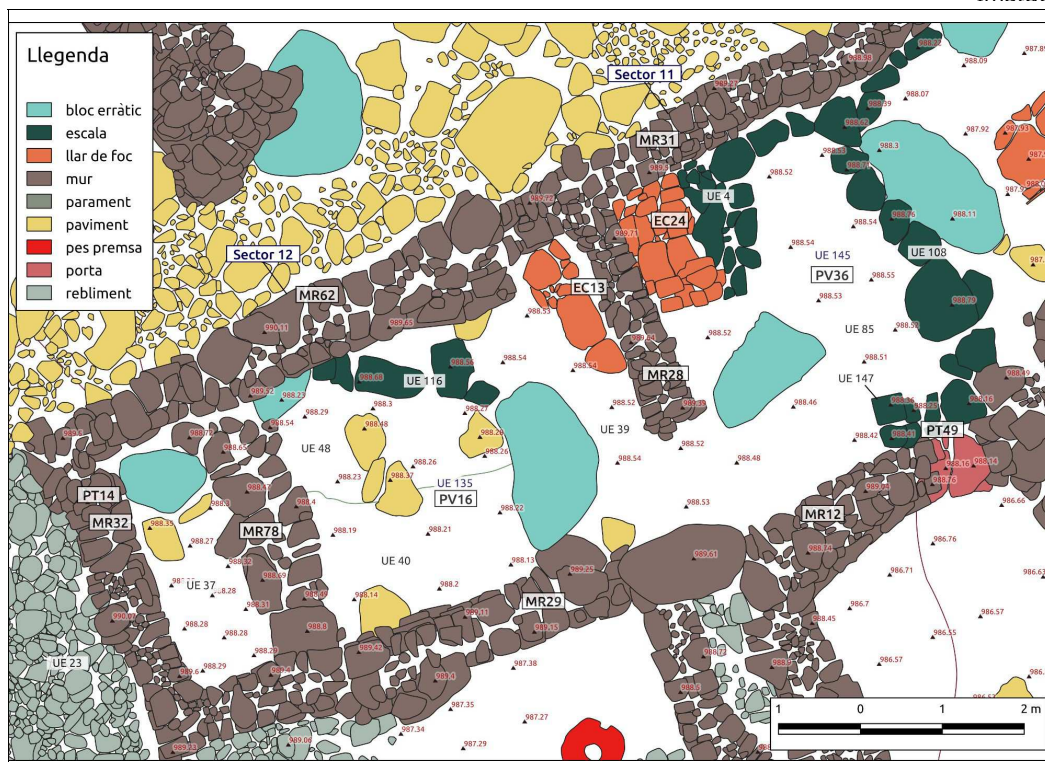
PV17

Paviment de la fase més antiga que es documenta al sector 12, concentrat en l'espai entre els murs MR78 i MR29.

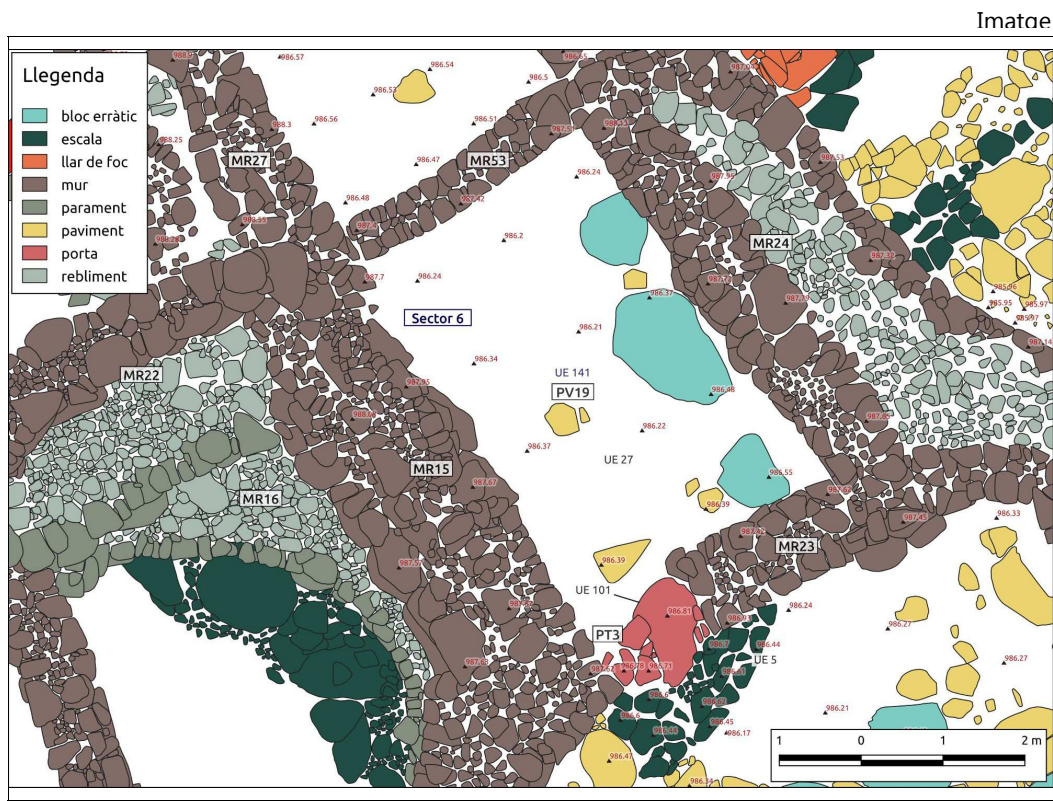
| FA | <b>PV21</b> | Zona | | Sector | 17A | Any | 2013 |

Paviment del sector 17A, format per les UE 8 i 13, i la negativa o interfàcies UE 103, que faria un lleuger pendent vers el sud i que es lliurava als murs perimetrals allà on era (MR12, MR29, MR24 i MR53). Està format per argila barrejada amb pedretes petites.

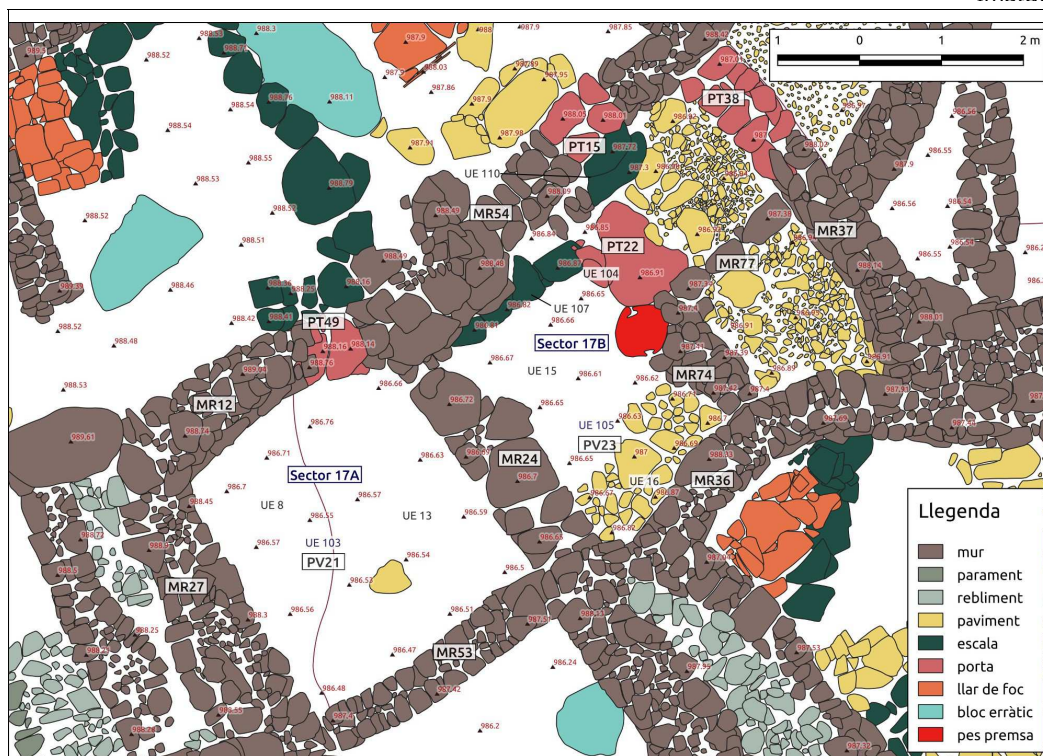
| FA | <b>PT22</b> | Zona | | Sector | 17B | Any | 2013 |

Porta d'accés al sector 17B que aprofita com a lllindar un gran bloc (UE 104). Es tractaria de la porta de la primera fase d'aquest sector i de la UH4 en general, abans que es construís el sector 25.

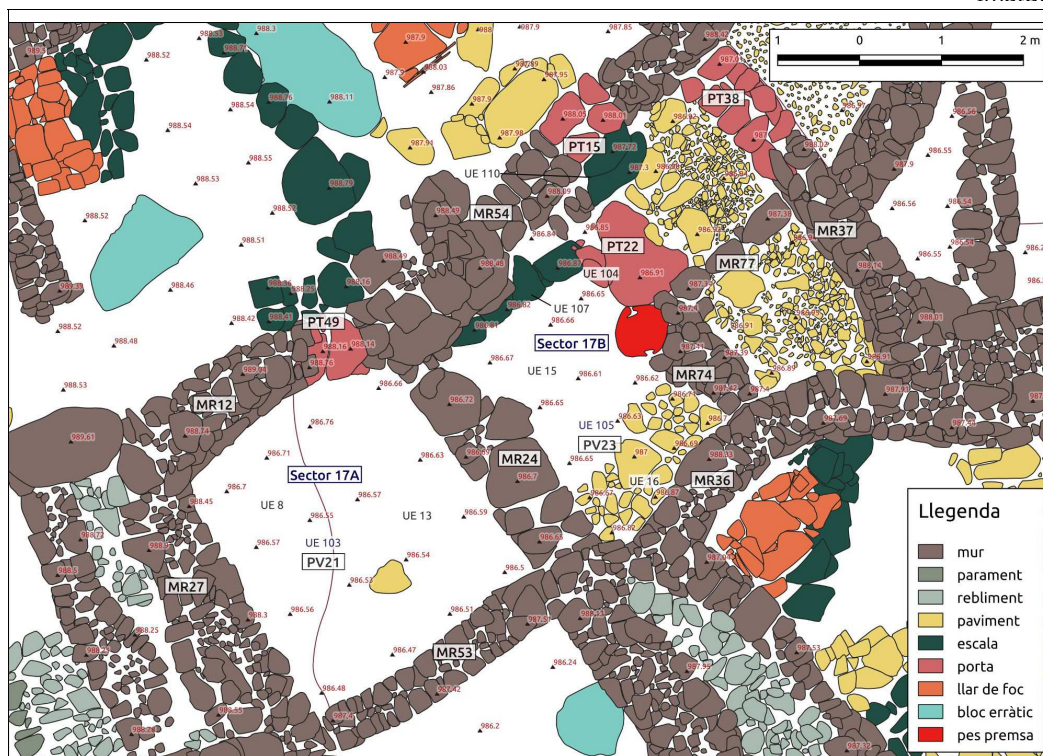
PV23

Paviment del sector 17B format per les UE 15 i 16, essent el nivell d'ús la UE 105, coetani del PV21 del sector 17A, encara que la seva cota era uns 8-14 cm superior i es lliurava als murs perimetrals (MR36, MR74, MR24 i MR54), així com a la PT22 i l'esglaió UE 107.

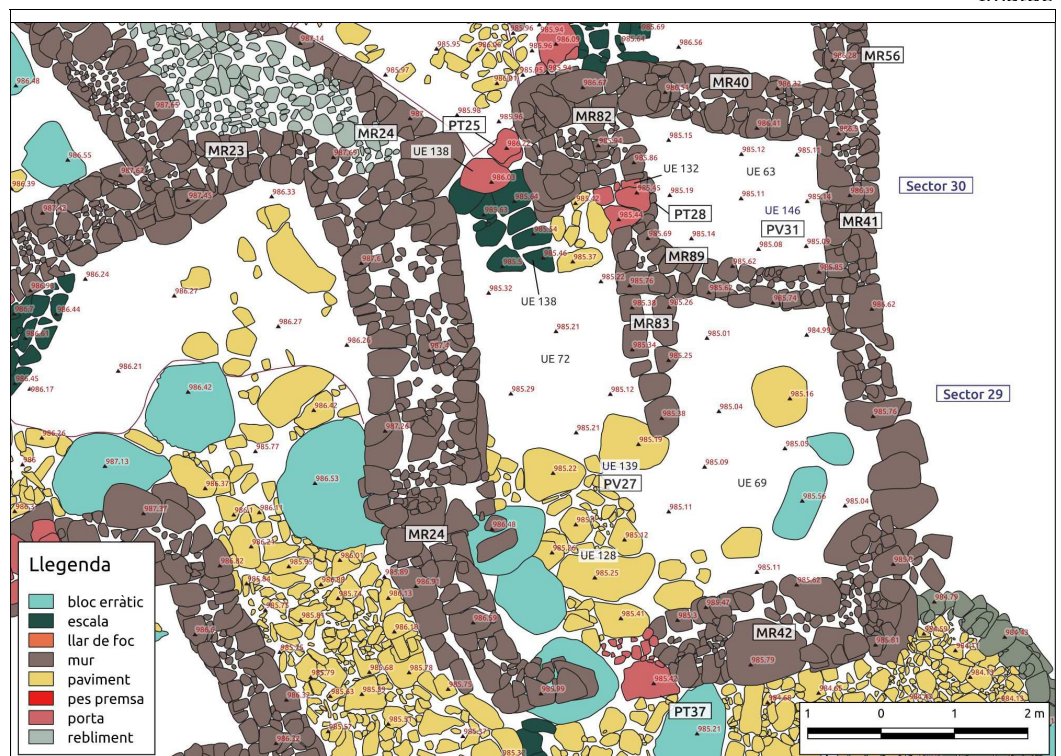
FA PT28

Porta d'accés al sector 30 des del sector 29, oberta al mig del mur MR82, amb un llindar format per diverses pedres planes (UE 132).

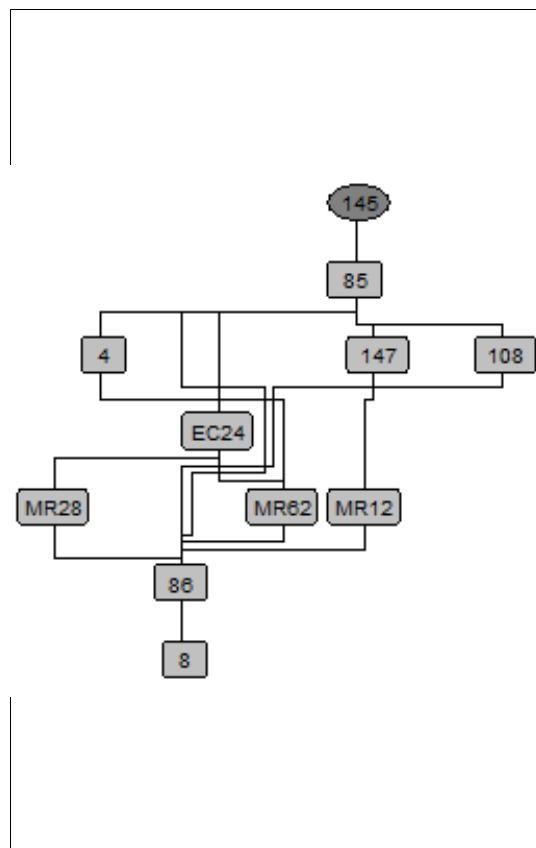
| FA | <b>PV36</b> | Zona | | Sector | 11 | Any | 2014 |

Paviment del sector 11, consistent en un nivell d'argila barrejada amb alguns còdols i alguna pissarra (UE 85, interfàcies UE 145), que es lliurava als murs MR28, MR12 i MR31, a la llar de foc EC24 i a l'esglaó UE 108.

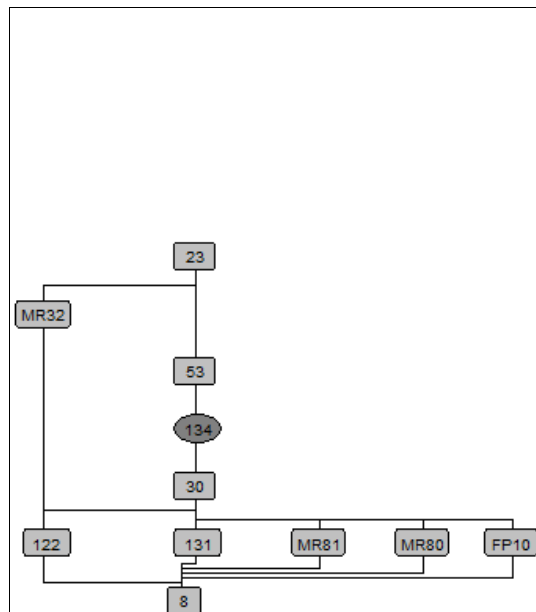
Porta d'accés al sector 26 des del sector 22, configurada per una gran pedra plana (UE 131).

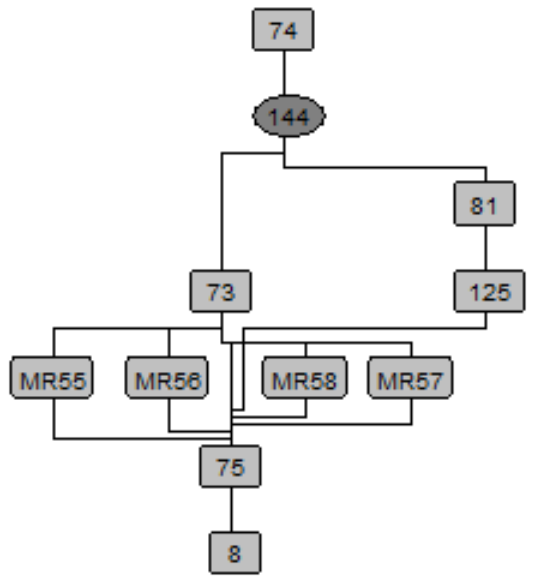
Paviment del sector 20 consistent en un estrat d'argila marró que presentava algunes lloses de pissarra disposades força planes en alguns punts (UE 73, interfàcies UE 144). Es lliurava als murs perimetrals MR58, MR56, MR57 i MR55.

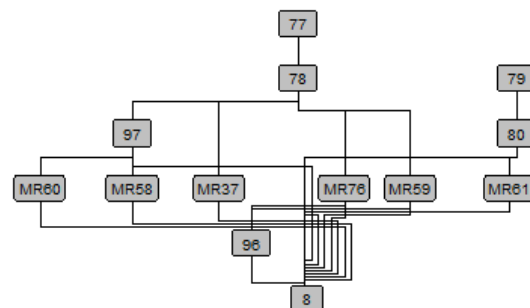
Mur en sentit nord-sud que s'adossa als murs MR59 i MR58, respectivament, a l'interior del sector 10. Té uns 385 cm de llargada, una amplada mitjana al voltant de 70 cm, i una alçada entre 60-90 cm.

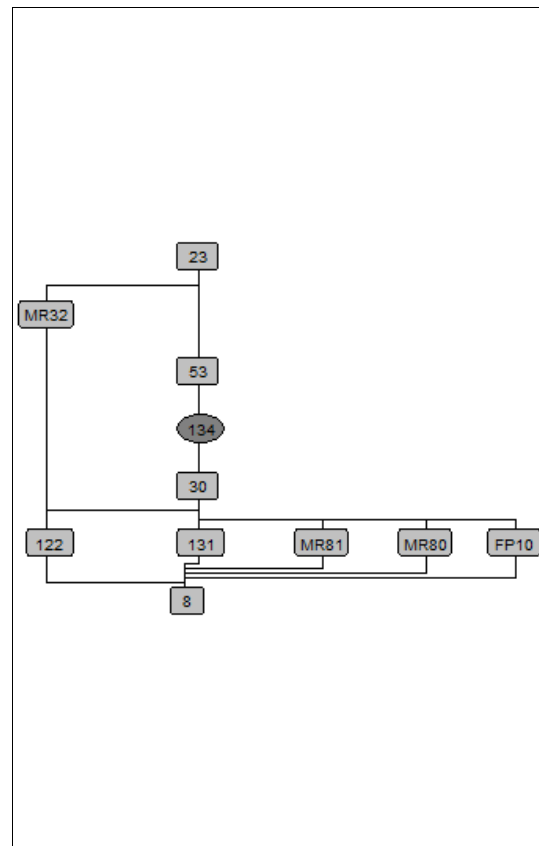
Mur en sentit nord-oest/sud-est que fa angle amb el mur MR80 (al nord-oest) i, a l'extrem oposat, amb el mur MR81. Tanca el sector 26 per l'oest i té una llargada d'uns 450 cm, una amplada entre 65-90 cm i una alçada de fins a 120 cm. Com en el cas del mur MR80, la factura no és gaire acurada i el parament exterior no està gaire ben definit.

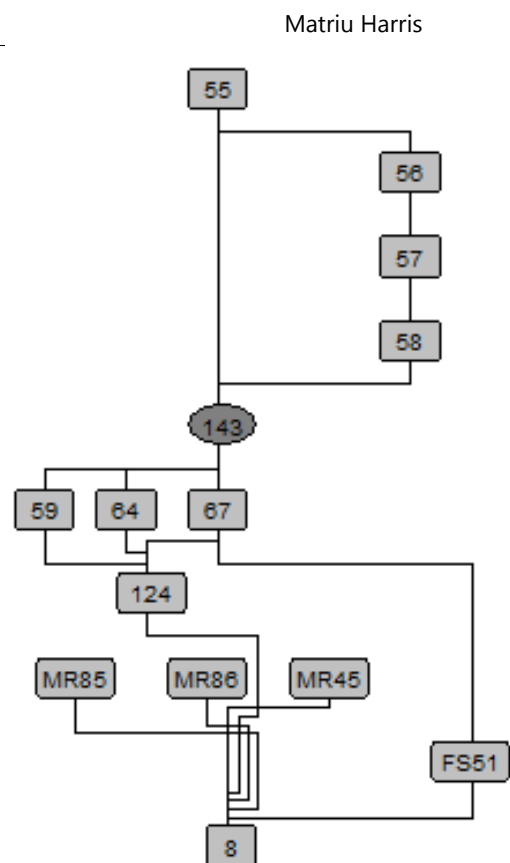
Mur en sentit nord-oest/sud-est que tanca el sector 19 per l'oest, que s'adossa per la banda superior al mur MR13 (sector 3) i que fa angle recte amb el mur MR86 (el qual se li adossa). El mur està escapçat pel cantó sud-est i únicament conserva una llargada d'uns 260 cm, essent l'amplada d'uns 75 cm i l'alçada conservada màxima de 120 cm.

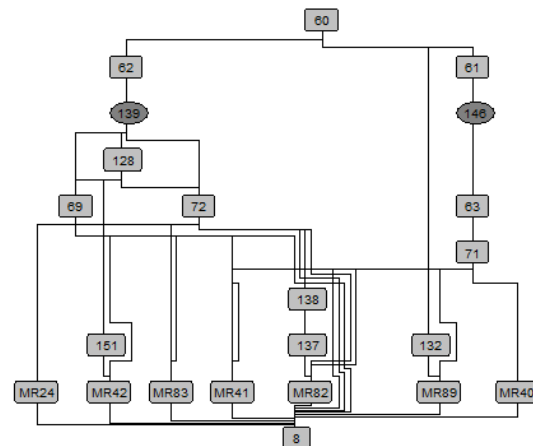
Mur que descriu un gir en angle recte i tanca el sector 30 pel sud i per l'oest. Un primer tram, d'uns 150 cm, discorre en sentit nord-sud per després girar vers l'est en un segon tram d'uns 280 cm. Pel nord s'adossa al mur MR82 i per l'est, al mur MR41.

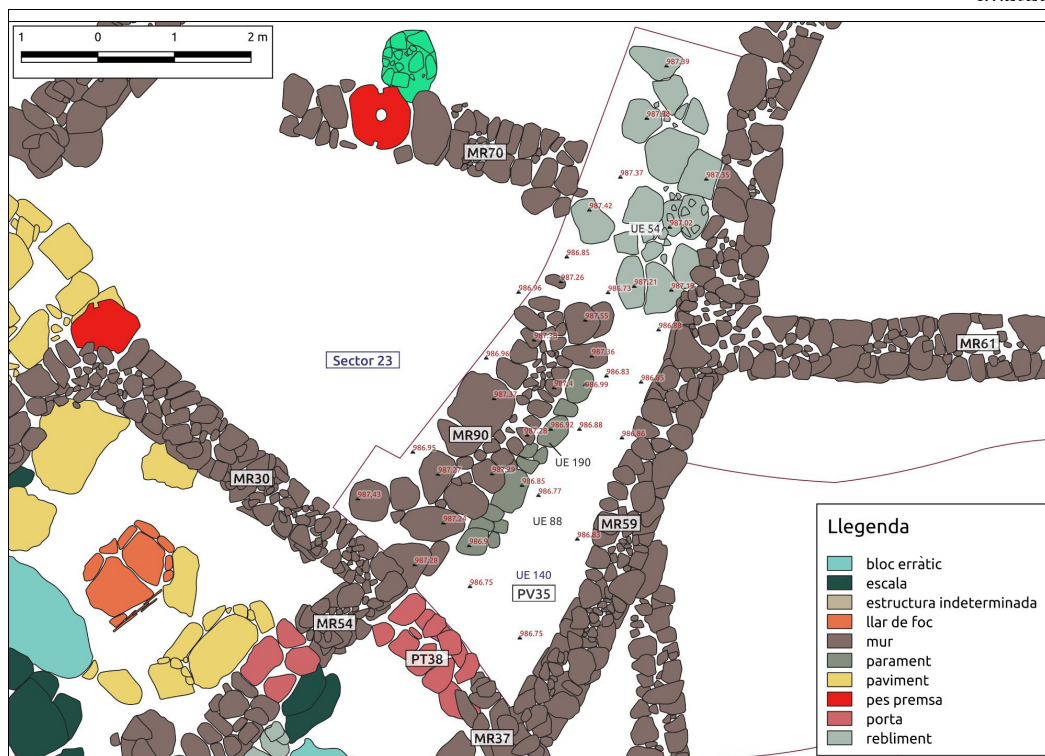
MR90

Mur en sentit nord-est/sud-oest que es troba al sector 23. El mur és pràcticament paral·lel a l'MR59 si bé seria anterior a aquest i al mur MR30, el qual s'hi posa per sobre. Té una llargada d'uns 420 cm, una amplada de 85-100 cm i una alçada d'uns 50-60 cm. Sembla que es tractaria més aviat d'un mur d'aterrament, ja que el parament interior no és gaire acurat i, a més, per l'est se li adossa un alineament de pedres a manera de banqueta (UE 129).

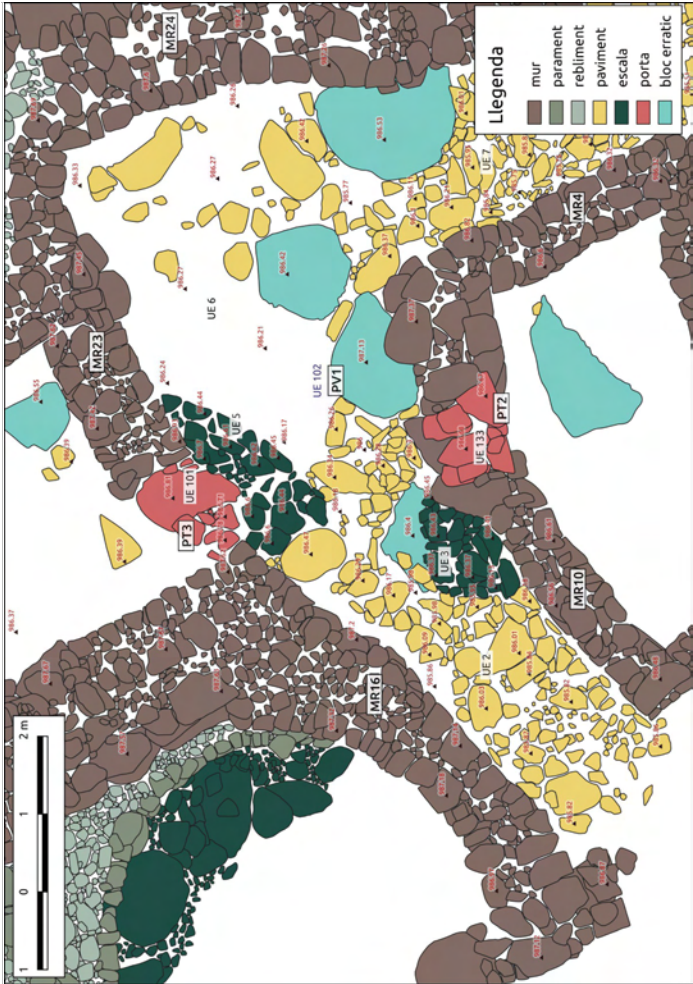
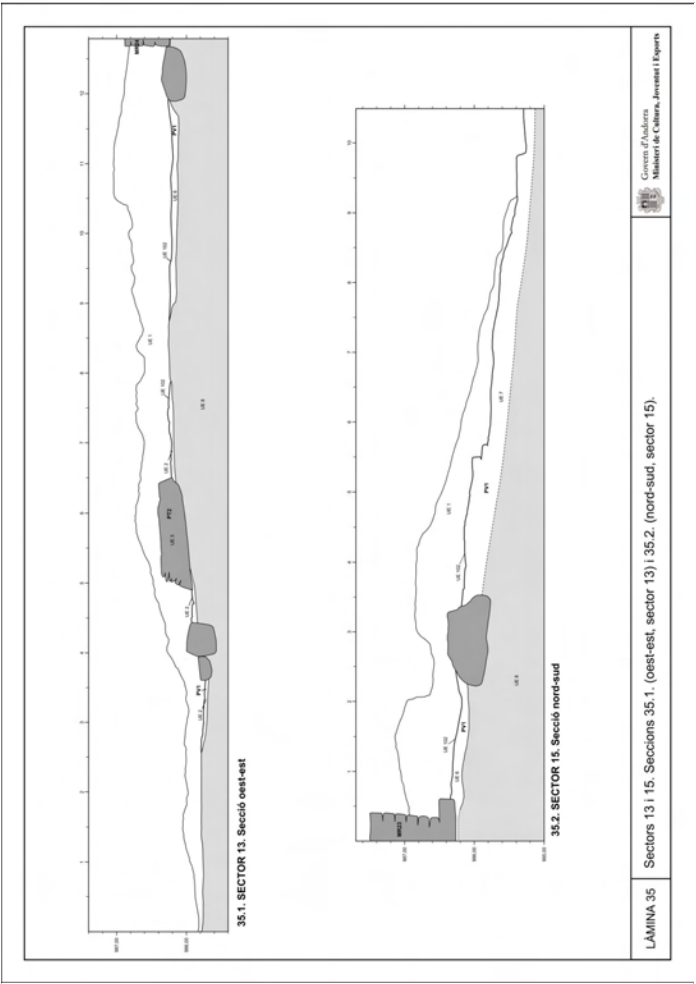
Estrat distribuït pels àmbits 13 i 15, corresponent a la UE 66 de 2009. Es distribueix de forma homogènia al llarg dels dos passadissos i està compost per grans blocs, mitjans i també petits, disposats sense ordre. Sovint apareixen pissarres clavades. Nivell acotat el 2009 i retirat completament dels dos àmbits. Al Sector 13 cobreix directament el PV1, la UE 3 (PT2) i la UE 5 (PT3), mentre que al sector 15 cobreix el PV4. A la intersecció dels dos àmbits, cobreix la UE 6 (PV4). Potència de 2-80 cm.

Enderroc que restava per excavar el 2009. Les pissarres poden correspondre a part de les teulades caigudes dels sectors annexos.

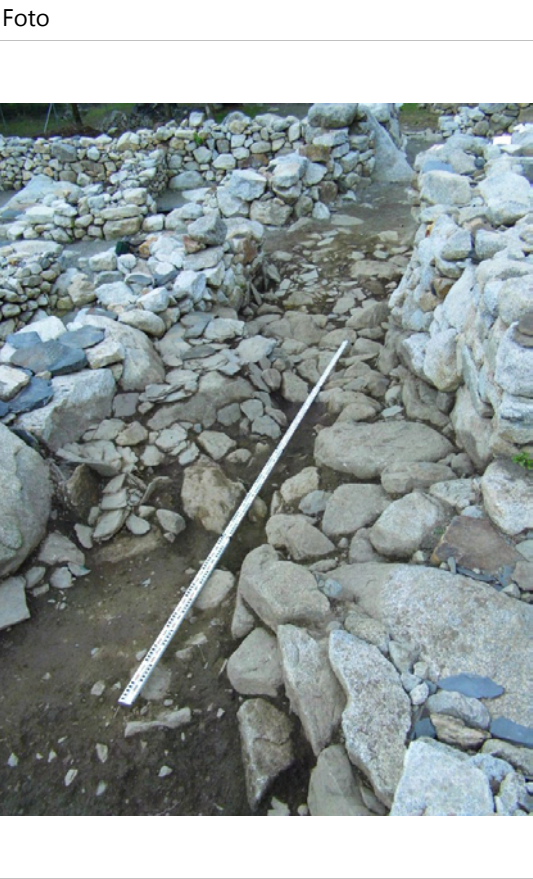
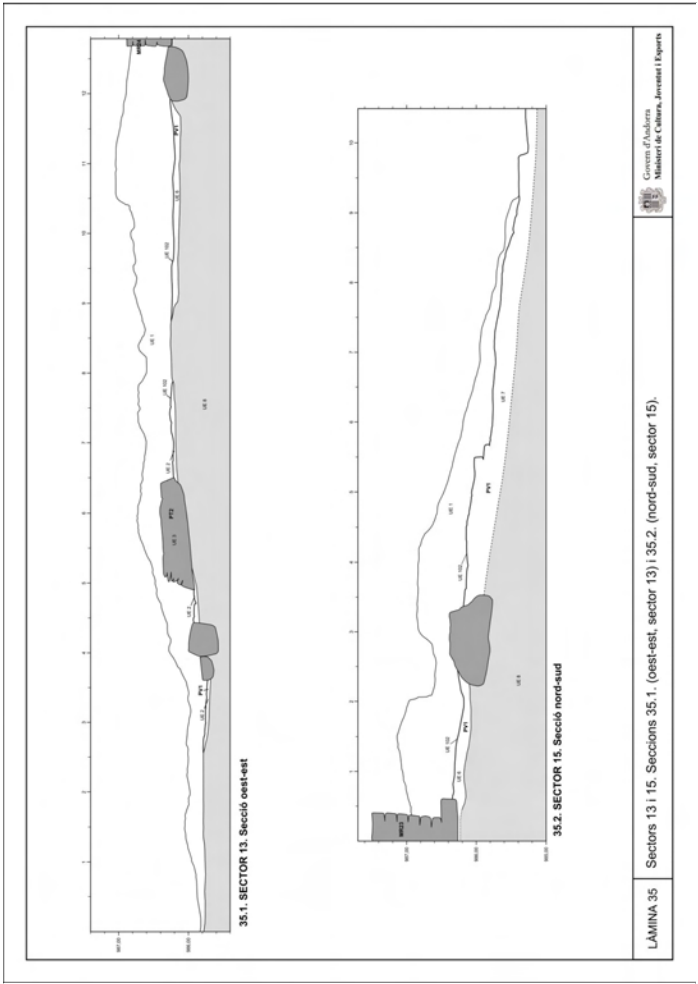
2

Estrat més o menys regularitzat i homogeni, fet amb grans blocs de pedra i blocs de mida mitjana i petita, així com algunes lloses de pissarra i terra per acabar d'homogeneïtzar i regularitzar el terreny.

Nivell de circulació del PV1.

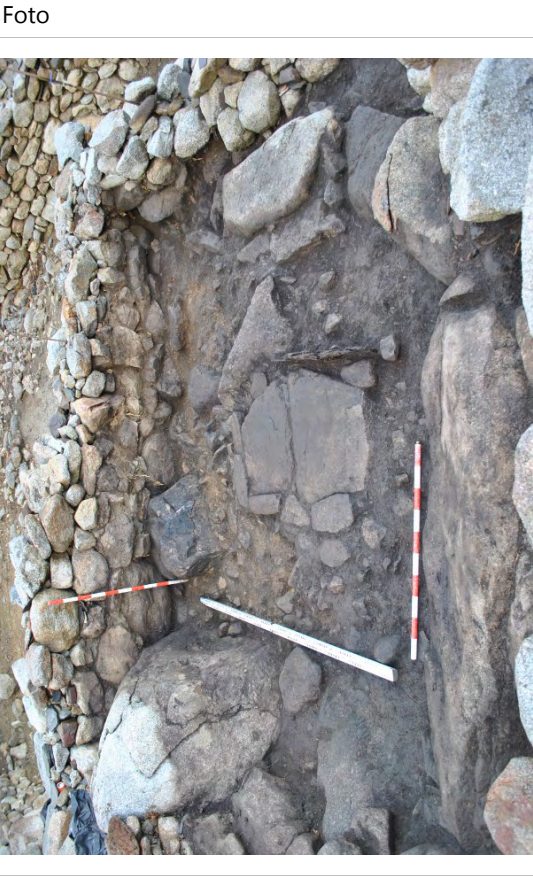
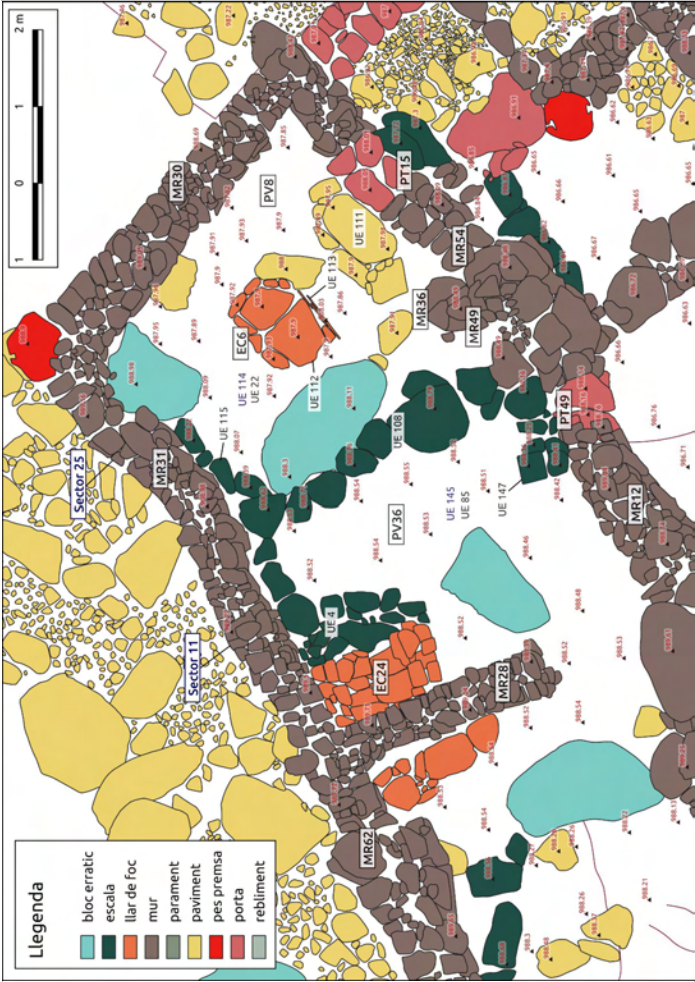
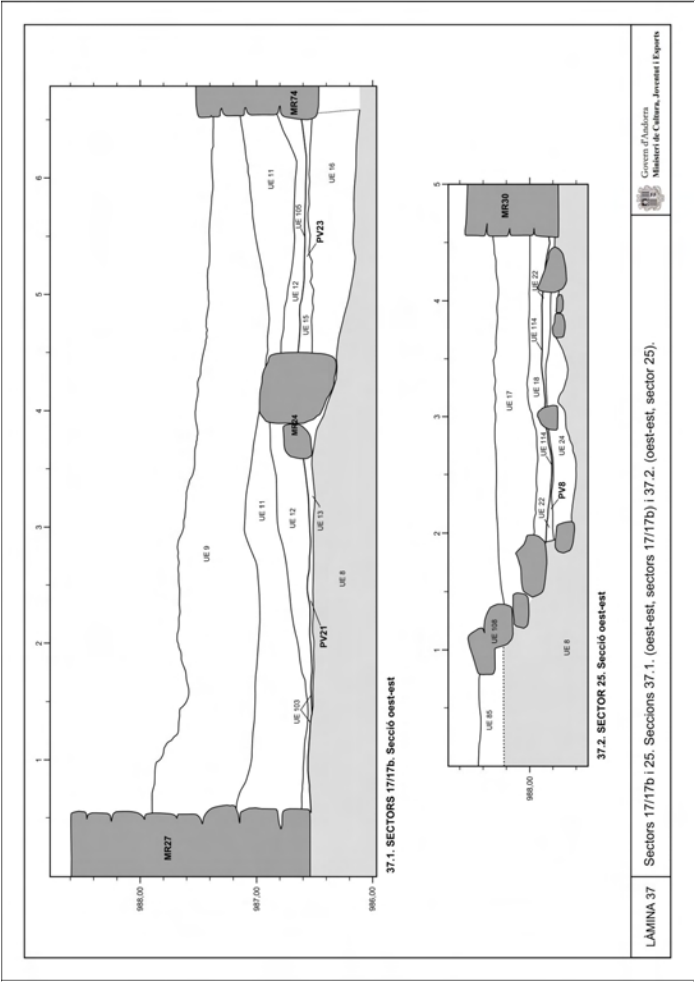
Estrat d'argila barrejat amb pedres, alguna pissarra i alguns carbons, de color negre, que s'estenia per tota l'habitació. Tenia una potència d'entre 2-8 cm i va donar restes ceràmiques i metàl·liques.

Nivell de paviment (PV8) del sector 25.

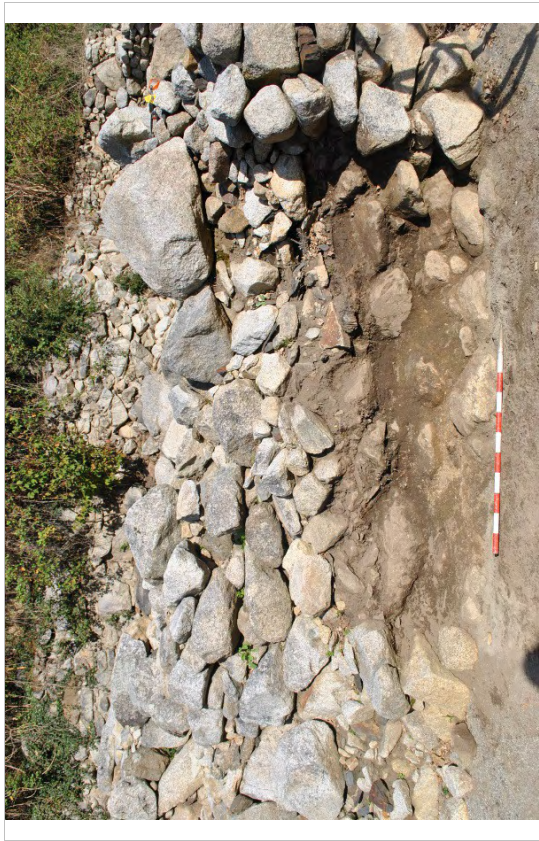
Foto

Estrat consistent en una clapa de lloses de pissarra d'una potència de 30-35 cm, que es documentava per sota de la UE 42 a la cantonada nord-est del sector 22 (en un espai excavat d'uns 470 x 110 cm). No va proporcionar cap material.

Sembla que es tractaria d'un segon nivell d'enderroc que en aquest cas provindria, molt probablement, del col·lapse de la teulada del sector 12, ja que la part que es va excavar estava adossada al mur MR29, i perquè tot apunta que el sector 22 seria un espai a cel obert.

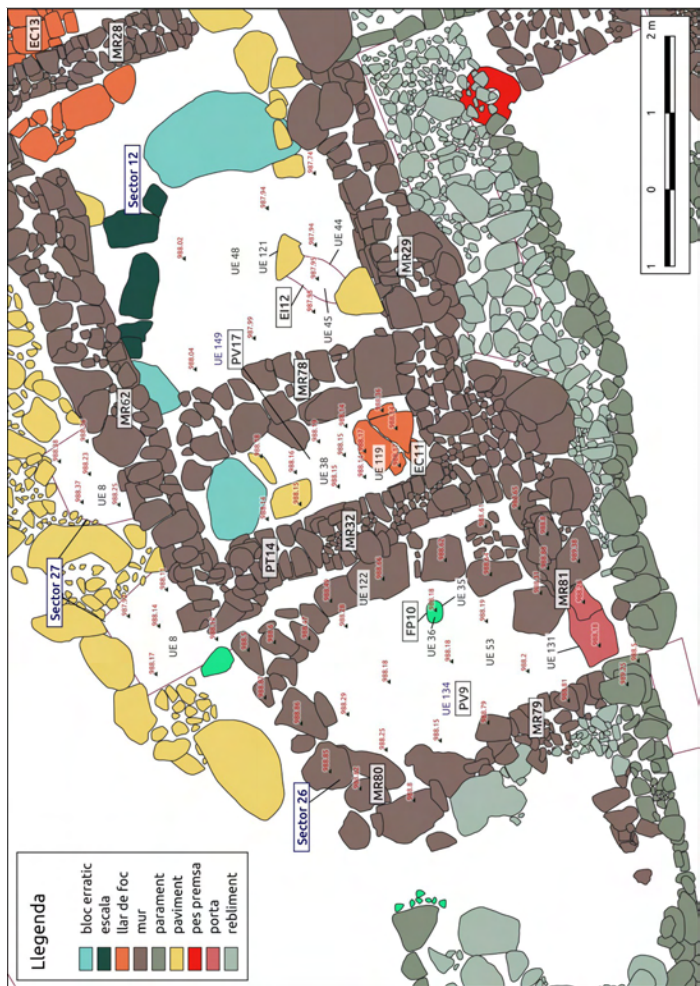
Planimetria

Retall de la fossa EI12, localitzada al sud-est de la UE 121 dins el sector 12. La fossa correspon a un moment anterior al bastiment del sector, està excavada a la UE 51, i té una forma irregular, amb uns eixos de 50 x 68 cm i una fondària de 10 cm.

Fossa o retall de difícil descripció per morfologia i ubicació, de funció indeterminada.

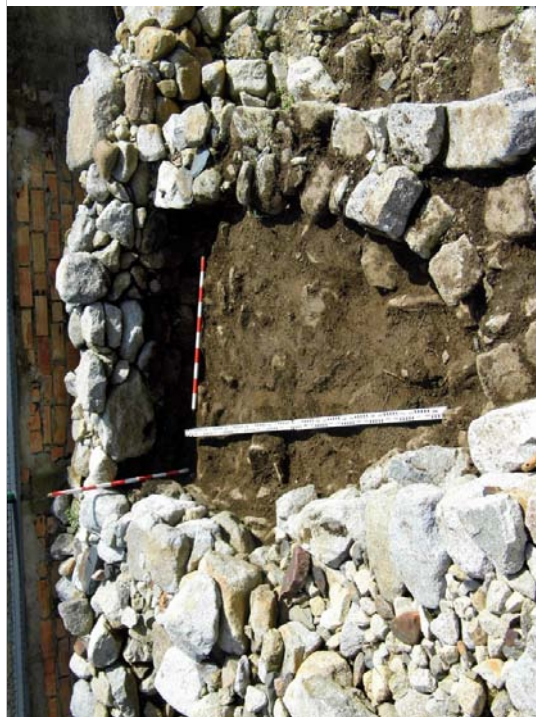
Foto

### Descripció

Estrat format per pedres mitjanes i llims i argiles de tonalitat marró clar, amb alguns carbonets, que tenia un gruix de 30-50 cm i que es concentrava dins l'espai del sector 30, per sota de la UE 60. Únicament va donar un element lític.

### Interpretació

Probablement cal considerar que es tracta encara d'un nivell d'enderroc, que seria equiparable a la UE 62 del sector 29.

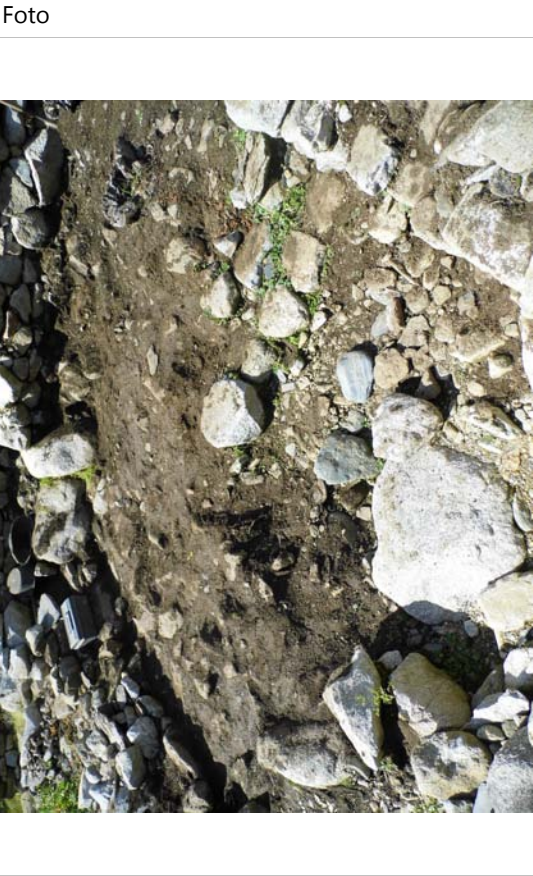
Estrat compost per argila marró fosc amb una gran concentració de pedres i algunes lloses de pissarra, que s'estenia per tot el sector 29, sota la UE 60, i es lliurava als murs MR24, MR42, MR41, MR89, MR82 i MR83. L'estrat tenia una potència d'uns 10-26 cm, que va donar alguns fragments de ceràmica.

Darrer nivell d'enderroc del sector 29, equiparable a la UE 61 del sector 30.

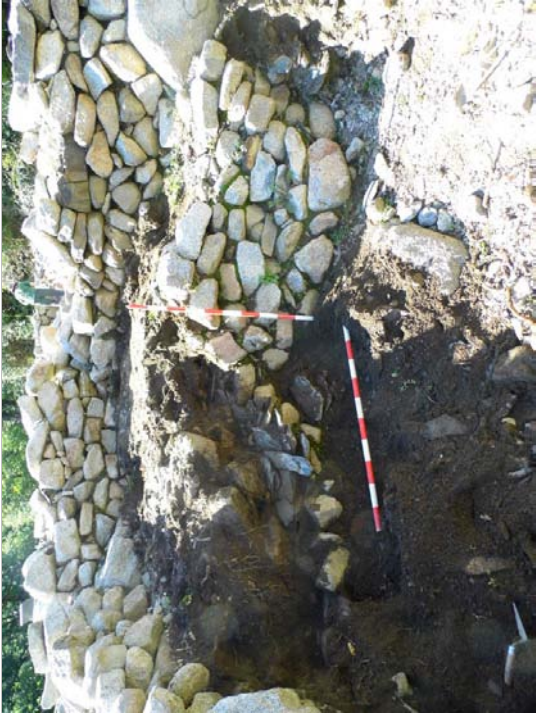
| 77 | Unitat Estratigràfica | Foto |

Estrat d'argila marró fosc, barrejada amb pedres i algunes pissarres, amb una potència entre 20 i 2 cm i una inclinació vers l'est, que cobria parcialment el mur MR76, interpretat per Estrats SL com una banqueta. Va donar alguns fragments de ceràmica i de ferro.

Restes de l'enderroc de l'habitació.

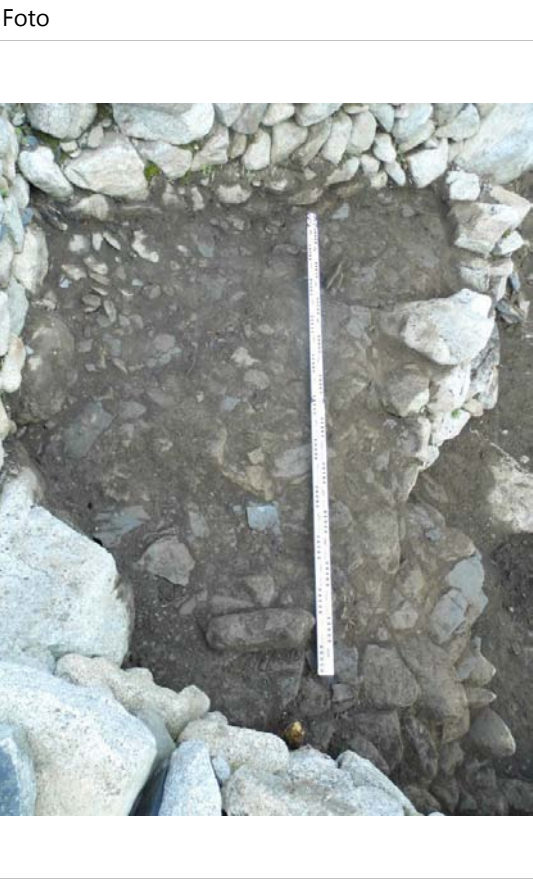
Estrat amb força pissarres i argila marró amb alguna pedreta, amb una inclinació molt acusada vers l'est i una potència que arribava en alguns punts als 60 cm, essent la resta d'uns 6 cm, sota la UE 77. Va donar alguns fragments ceràmics.

Estrat d'enderroc que, vista la quantitat de l·loses, podria correspondre a la caiguda de la teulada.
