**MEMÒRIA CIENTÍFICA DE L'EXCAVACIÓ DE LA  
ROUREDA DE LA MARGINEDA (AN-129), SANTA  
COLOMA, ANDORRA LA VELLA. CAMPANYES  
2013 i 2014 (Vol. II)**

Abel Fortó García  
Patrimoni Cultural d'Andorra  
Unitat de Recerca Històrica

## **Fitxes de Fet Arqueològic (FA)**

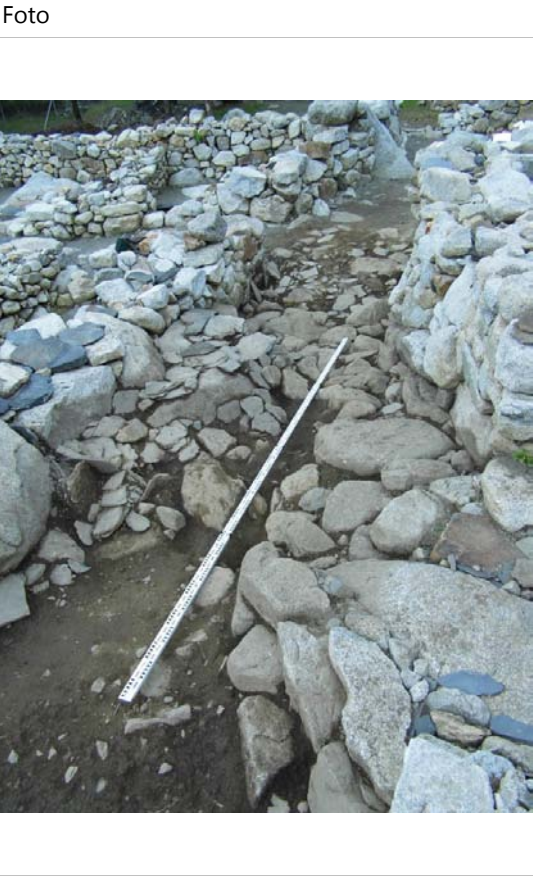
Pedra força gran i de superfície relativament plana que, juntament amb un conjunt de pedres petites i mitjanes, configuren una superfície plana a l'accés del sector 6.

Llindar de la porta PT3, que permet accedir al sector 6 des del sector 13.

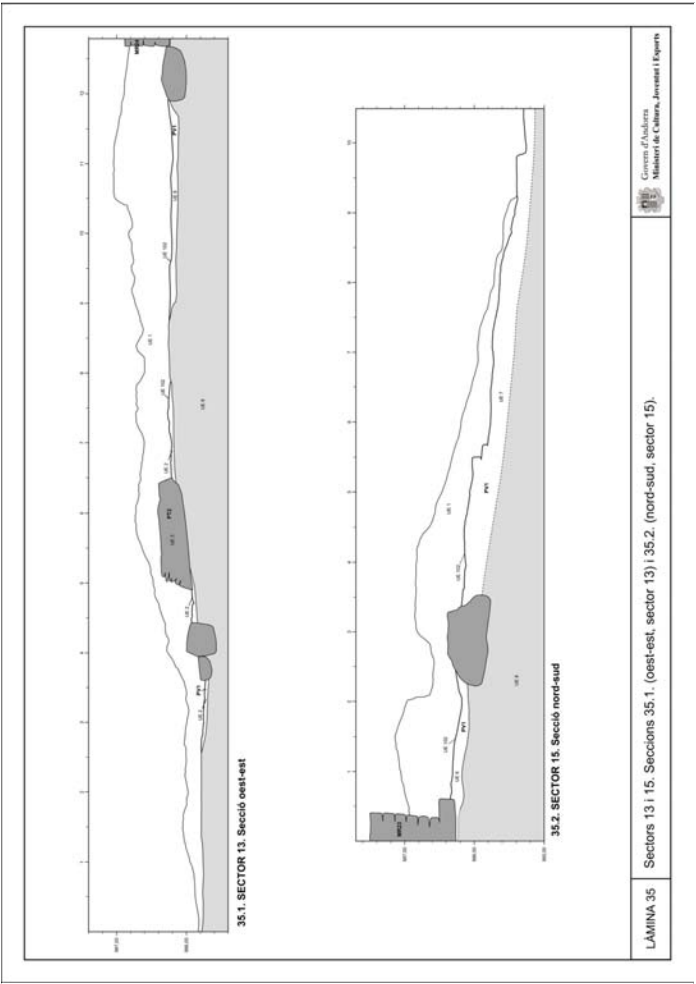
Secció

Nivell d'ús en relació amb el PV21 (format per les UE 8 i 13) del sector 17A.

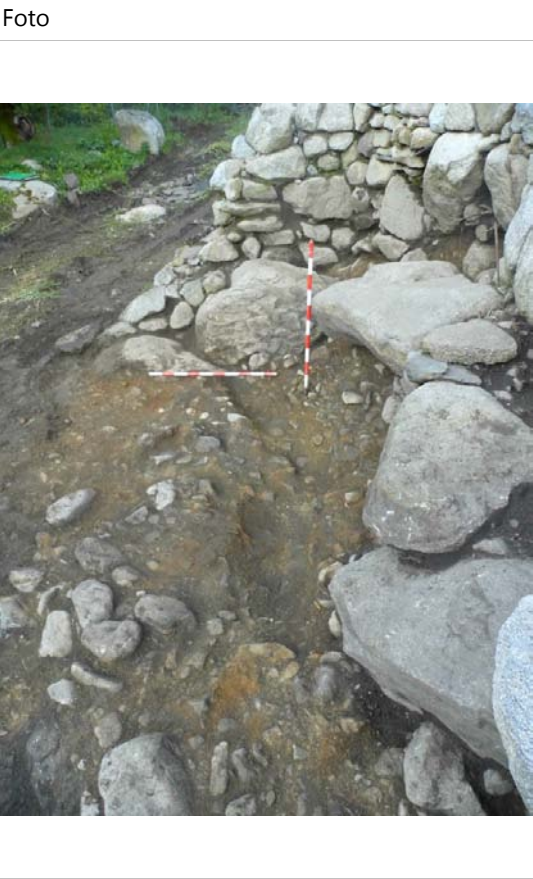
Estructura feta amb blocs de mida molt grana i alguns de mida mitjana, lligats amb argila, amb una amplada entre 70 i 106 cm i que dibuixava un arc de cercle, al sector 19. L'estructura s'adossava parcialment al mur MR86.

Banqueta o esglaó que salva el desnivell de la part més septentrional del sector 19.

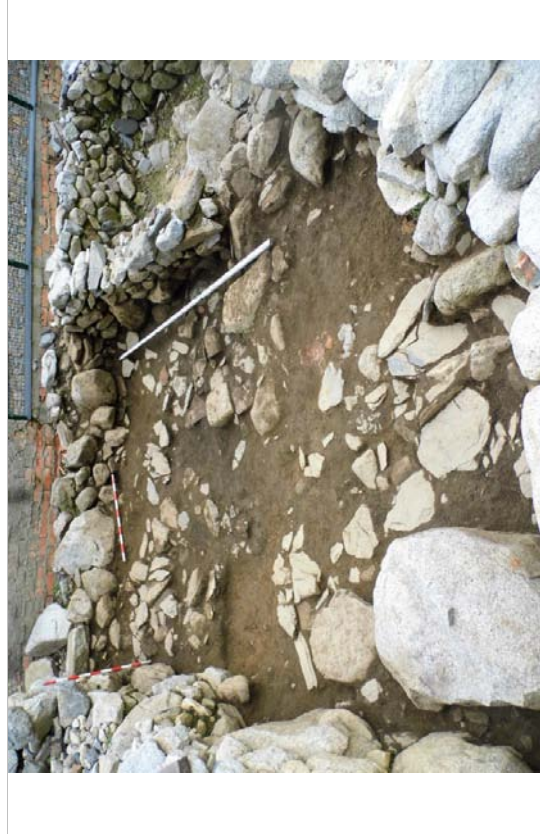
Foto

Conjunt d'una dotzena de pedres de mida gran i mitjana i un bloc que aflorava del substrat. Formaven un espai planer que constituïa el llindar de la porta PT30, que permetia l'accés del sector 20 al sector 21. La porta té una llum d'uns 98 cm.

Llindar de la porta PT30 que comunicava els sectors 20 i 21.

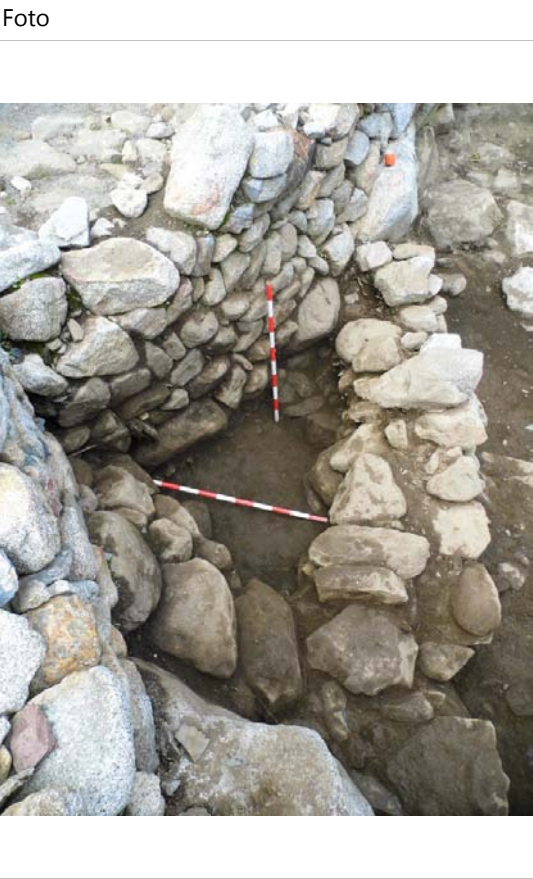
Parament del mur MR76, en sentit nord-sud, que s'adossa als murs MR59 i MR58, respectivament, a l'interior del sector 10. Té uns 385 cm de llargada, una amplada mitjana al voltant de 70 cm, i una alçada entre 60 i 90 cm. Està lligat amb fang i té un aparell heterogeni.

Mur del sector 10.

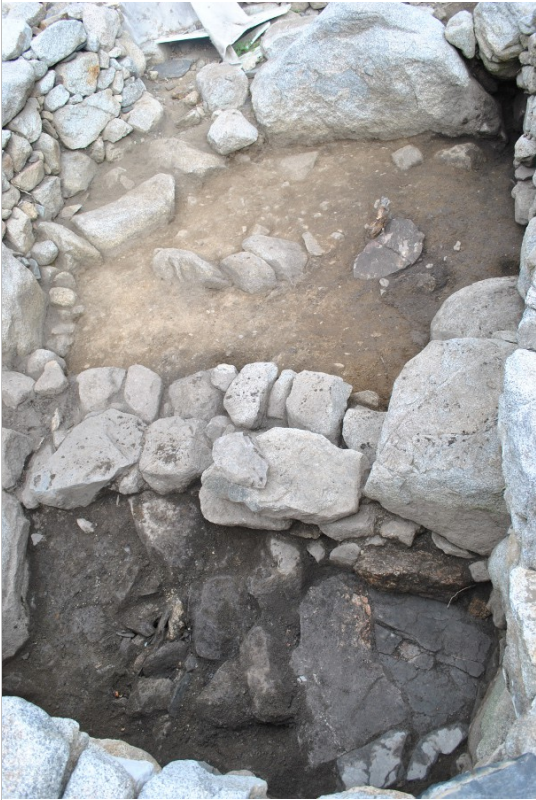
Parament del mur MR78, mur en sentit nord-oest/sud-est que queda perdut als extrems sota dels murs MR62 i MR29. És probable que el mur estigui trabat als seus extrems amb els murs MR80 i MR81 que delimiten el sector 26 a nord i sud, respectivament, sector que quedaria limitat per l'est pel mur MR78. Té una llargada d'uns 320 cm, una amplada d'uns 90 cm i una alçada entre 20 i 75 cm. Està lligat amb terra i té un parament heterogeni.

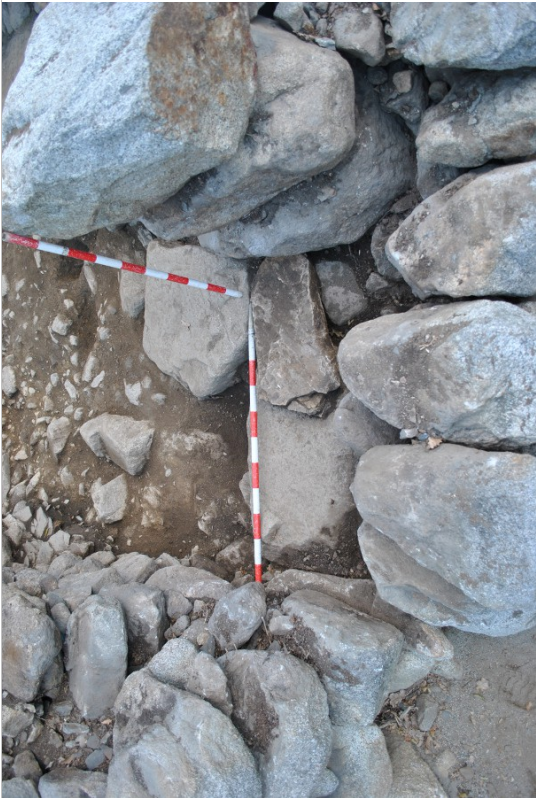
| 194 | Unitat Estratigràfica | Foto |

Brancals de la porta PT50.
