## APARTAT A. Estudi i diagnòstic dels elements patrimonials que restaurarà l'equip de pedra seca durant la campanya 2021 (17/07/2021)

## APARTAT B. Replanteig i memòria d'intervenció relativa als treballs de conservació de la campanya 2021, del 13/09 al 08/10/21 (17/03/2022)

| Motiu de la intervenció | |
|---|---|
| Marc general | Programa integral de conservació, estudi i valorització de la Farga del Madriu (F1) |

| Referències bibliogràfiques memòria | | | |
|---|---|---|---|
| Títol | Memòria relativa als treballs de conservació de la primera campanya de conservació, estudi i valorització de la Farga del Madriu (13/09 al 08/10/21) | | |

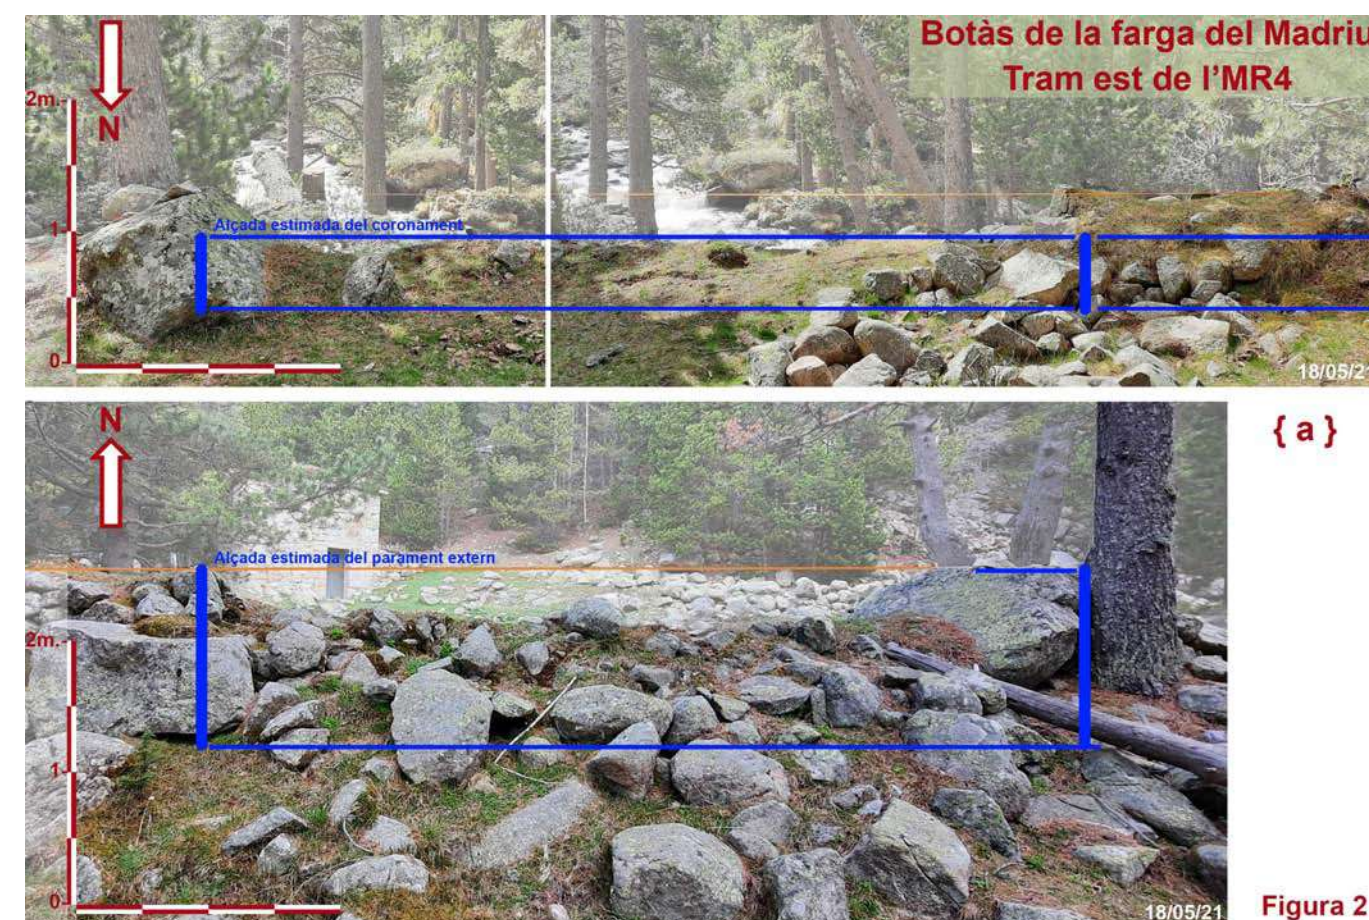
Figura 2  
 5

dobla les previsions inicials i s'evidencia que l'adequació de l'espai no responia a un mer condicionament del terreny destinat a delimitar la plataforma i el camí cap la resclosa del riu, sinó que s'havia edificat una estructura amb unes dimensions considerables que formava part del mateix basament del botàs (fig. 2).

En resum, per preservar la porció central de l'MR4, que només es veu afectada per una pèrdua de cohesió dels blocs i es pot restaurar, és evident que s'ha de restituir el marge de la llacuna {a} fins al coronament perquè el tram original ha perdut el recolzament estructural. Per donar-hi la màxima estabilitat possible, aquesta porció de mur s'ha de restituir fins a l'alçat de les pedres travesseres per tal de potenciar la resistència a l'ús que en puguin fer els visitants.

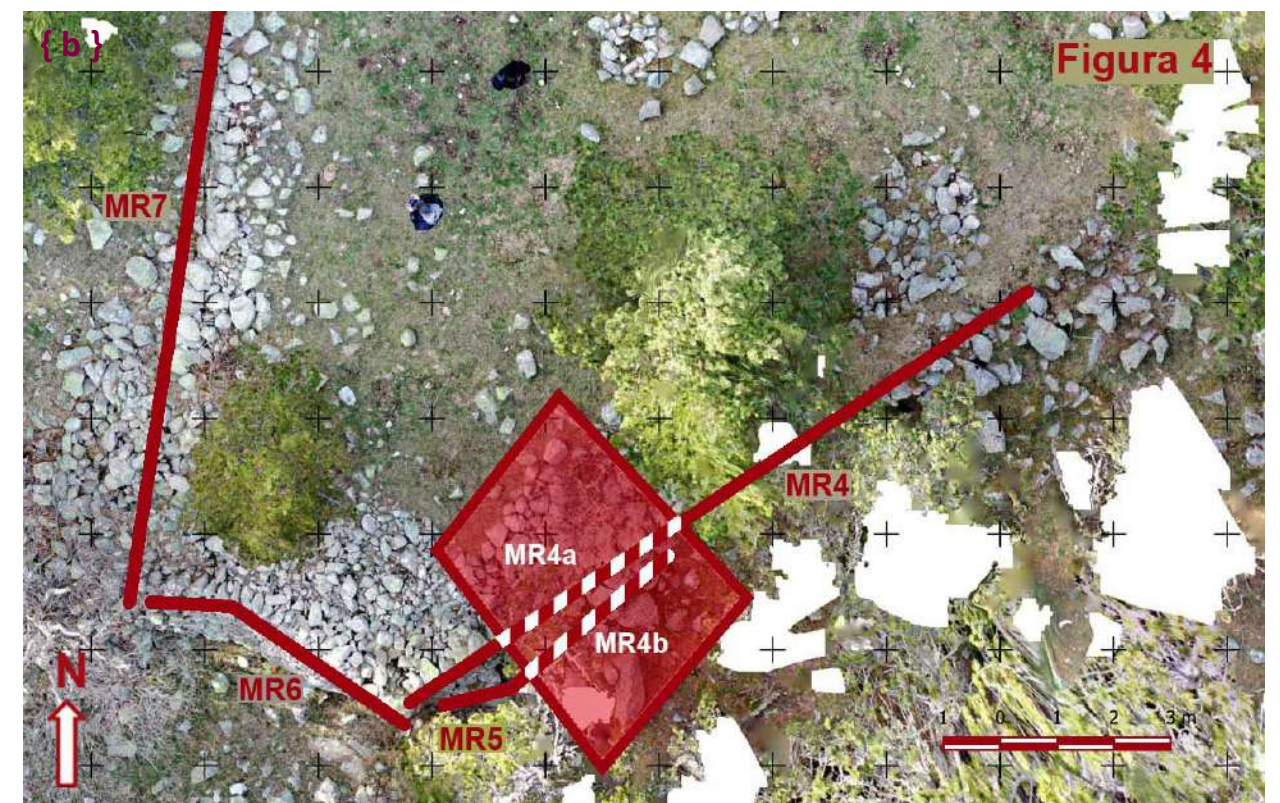
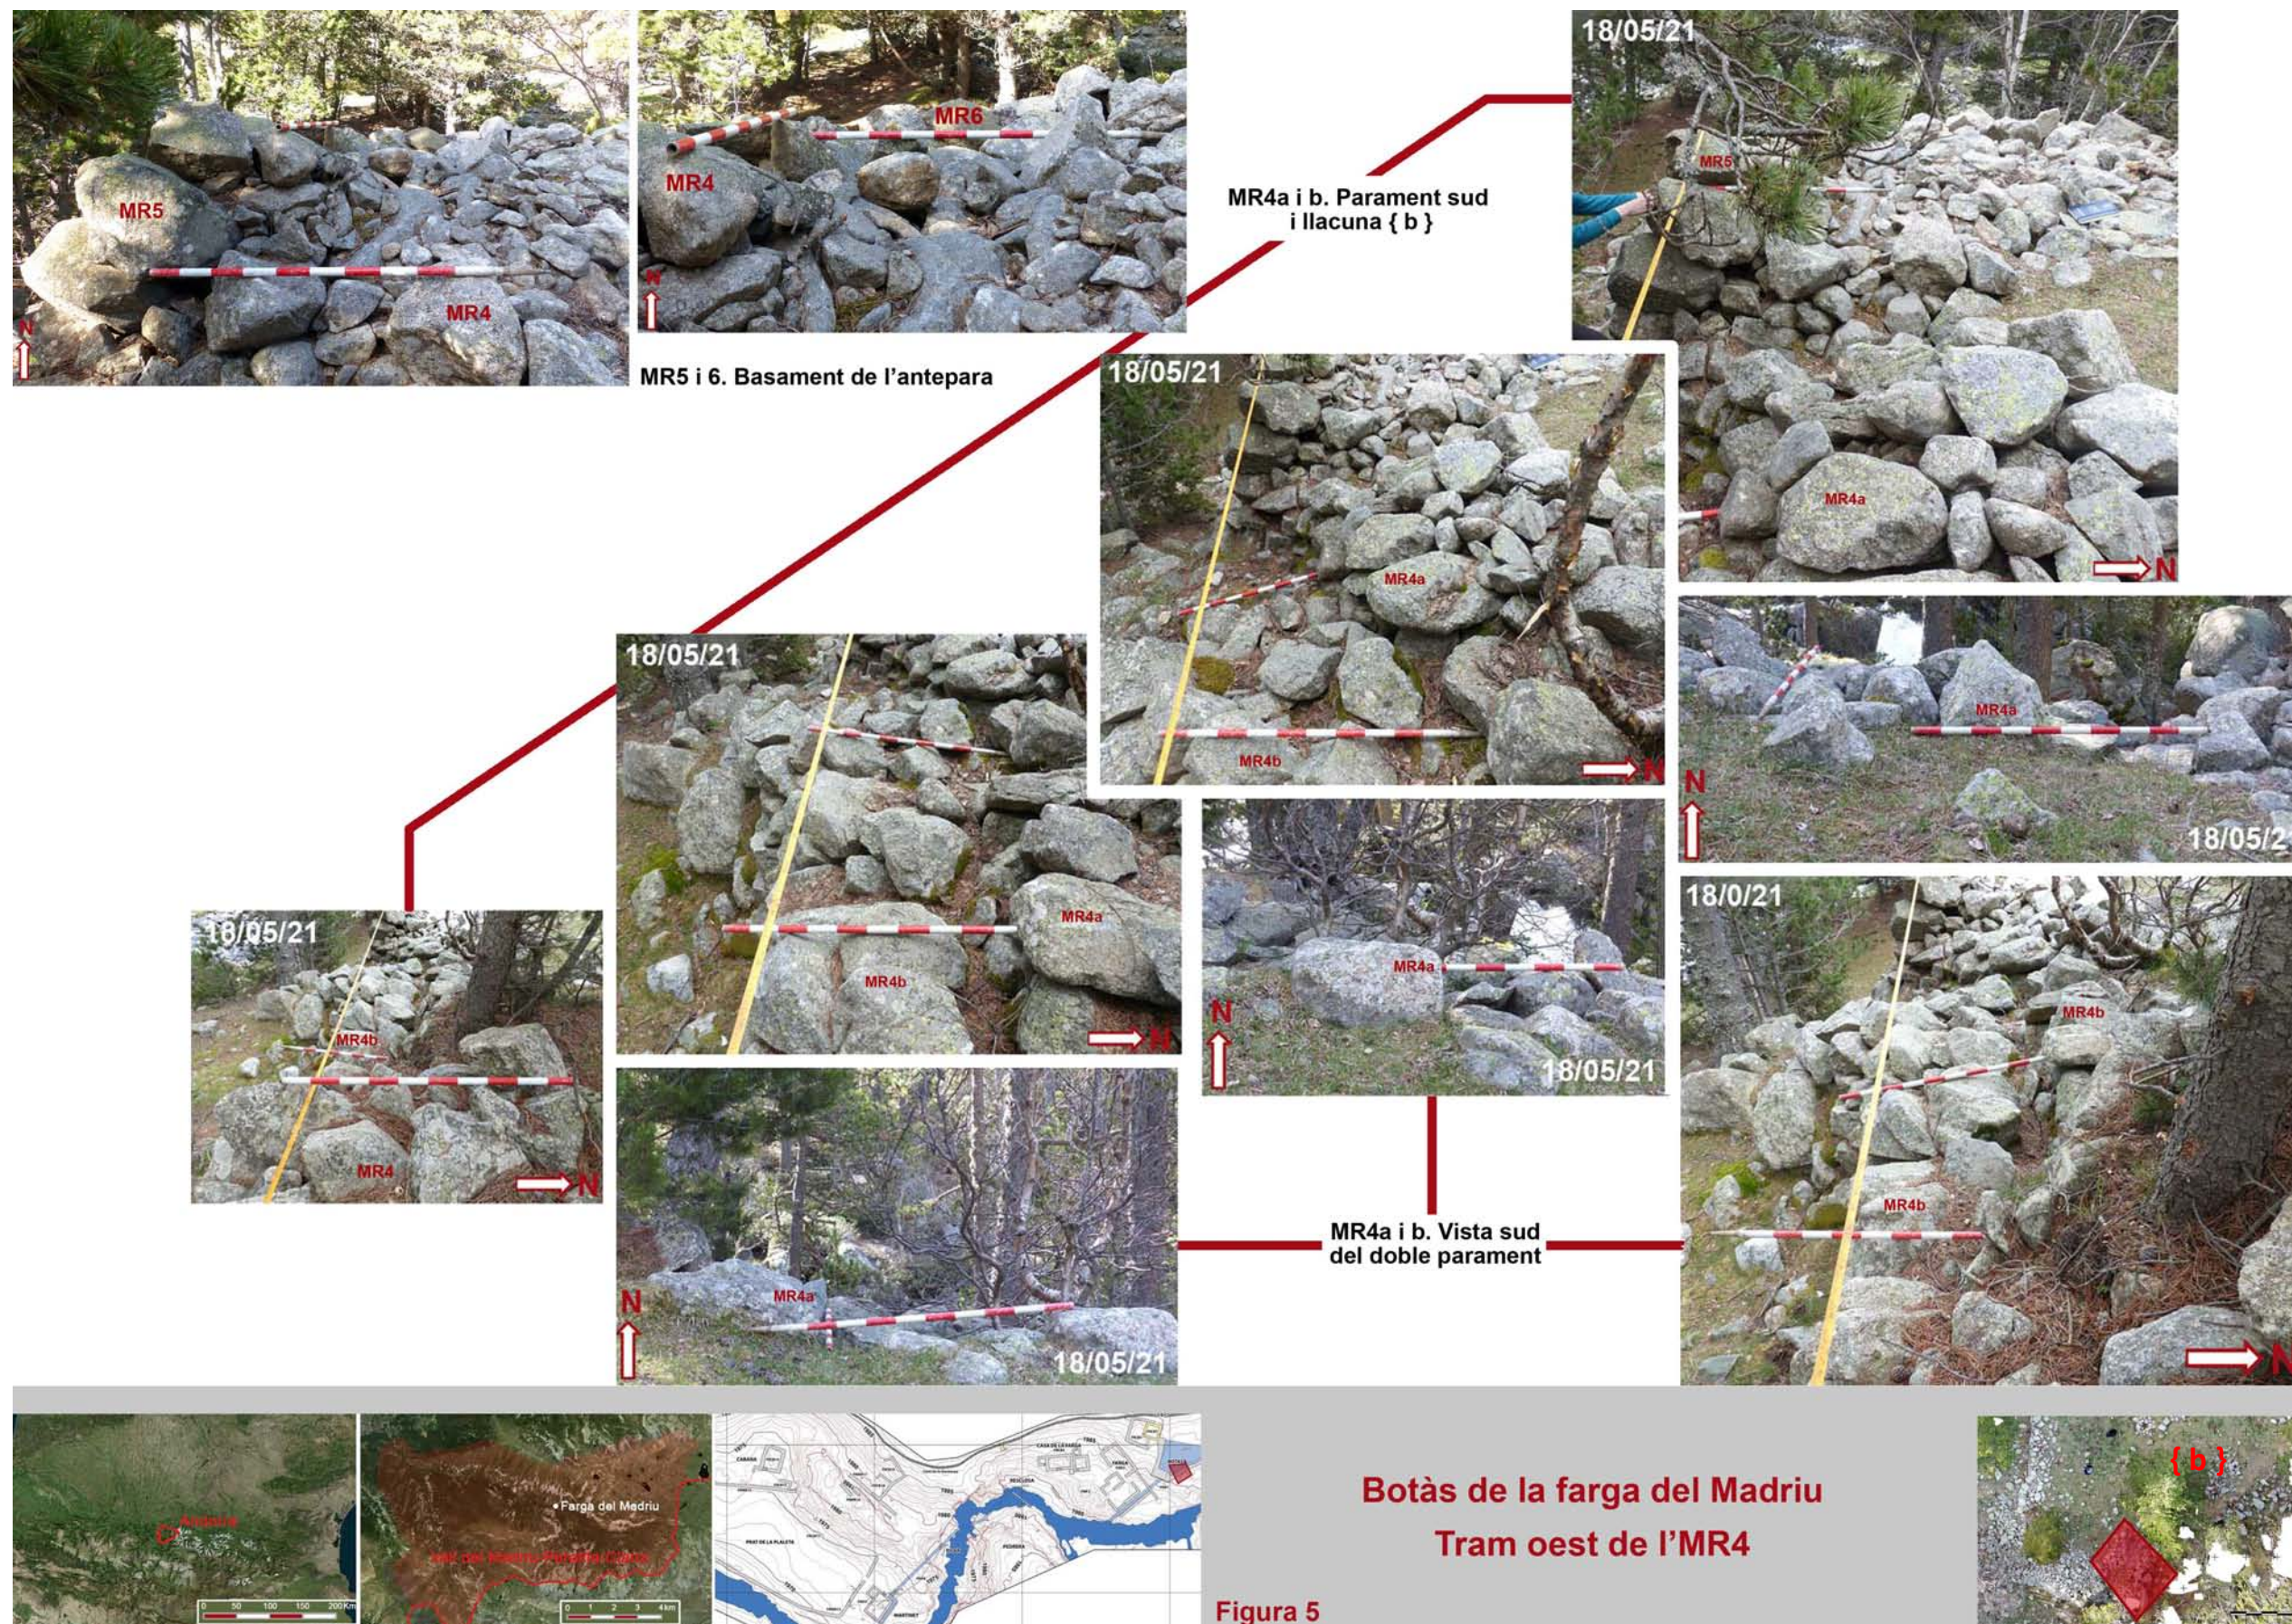
Una part del mur ha estat afectat per la caiguda dels blocs des del coronament i el fenomen s'ha agreujat amb el pas dels vianants que utilitzen aquesta esquadra per accedir més ràpidament a la farga. D'altra banda, el mur es veu alterat pel creixement de dos arbres, l'un implantat al marge sud del botàs, vora el riu, i l'altre, més jove, que creix directament sobre la plataforma.

En el sentit de la llargària, la construcció es veu afectada per dues patologies amb un grau de gravetat diferent. A l'oest, la destrucció del mur és important (llacuna) i afecta les dues parets adossades (MR4a i b). En conjunt, uns tres metres lineals de l'estructura han perdut, com a mínim, 150 cm d'alçada i les fileres de pedres inferiors (uns 70-80 cm) no són perceptibles.

Més a l'est, malgrat la caiguda d'algun bloc del coronament, es conserva l'alçada íntegra dels dos murs. Per contra, l'efecte acumulat de la pèrdua del tram oriental i el creixement dels arbres han generat uns moviments estructurals. La part superior de la construcció ja no és estable. Cal, doncs, d'una banda, pal·liar l'efecte de la vegetació i, de l'altra, resoldre unes patologies estructurals per restituir el suport lateral del tram conservat. A l'altre costat de la llacuna, el mateix fenomen ha desequilibrat la sèrie de blocs verticals on comença l'MR5. A més, el lliscament nord-sud del mur (MR4a i b) ha propiciat un escolament del rebliment del botàs: la filera de l'MR5 ja no s'assenta sobre un terra ferm sinó sobre un nivell de terra percolada. Malgrat la seva aparença, que deixa creure que només s'han de tornar a posicionar, aquests blocs s'han d'extreure per recol·locar-los.

Pel que fa als arbres, el creixement del que hi ha sobre la plataforma imprimeix una pressió creixent sobre el rebliment intern del botàs i, de retruc, sobre el parament del mur (lleugerament bombat). Per contra, no sembla que les arrels s'hagin infiltrat cap al sud, a l'interior de la paret. No passa el mateix amb el segon arbre implantat al marge

Pel que fa al primer arbre, és imprescindible talar-lo per aturar la dinàmica destructora i evitar un futur creixement soterrat cap al parament original. Quant al segon, n'hi ha prou

amb erradicar les arrels que afecten el mur per protegir el botàs. Més endavant, si la debilitació del tronc provocada per la pèrdua d'una de les seves arrels principals genera un risc de caiguda, s'haurà de talar definitivament. En aquest lloc, el mestre artesà ha d'avaluar si les arrels s'han d'extreure del parament o si es pot esperar que es disgreguin naturalment. Sempre que es pugui, es privilegiarà la segona opció per evitar d'alterar el mur original.

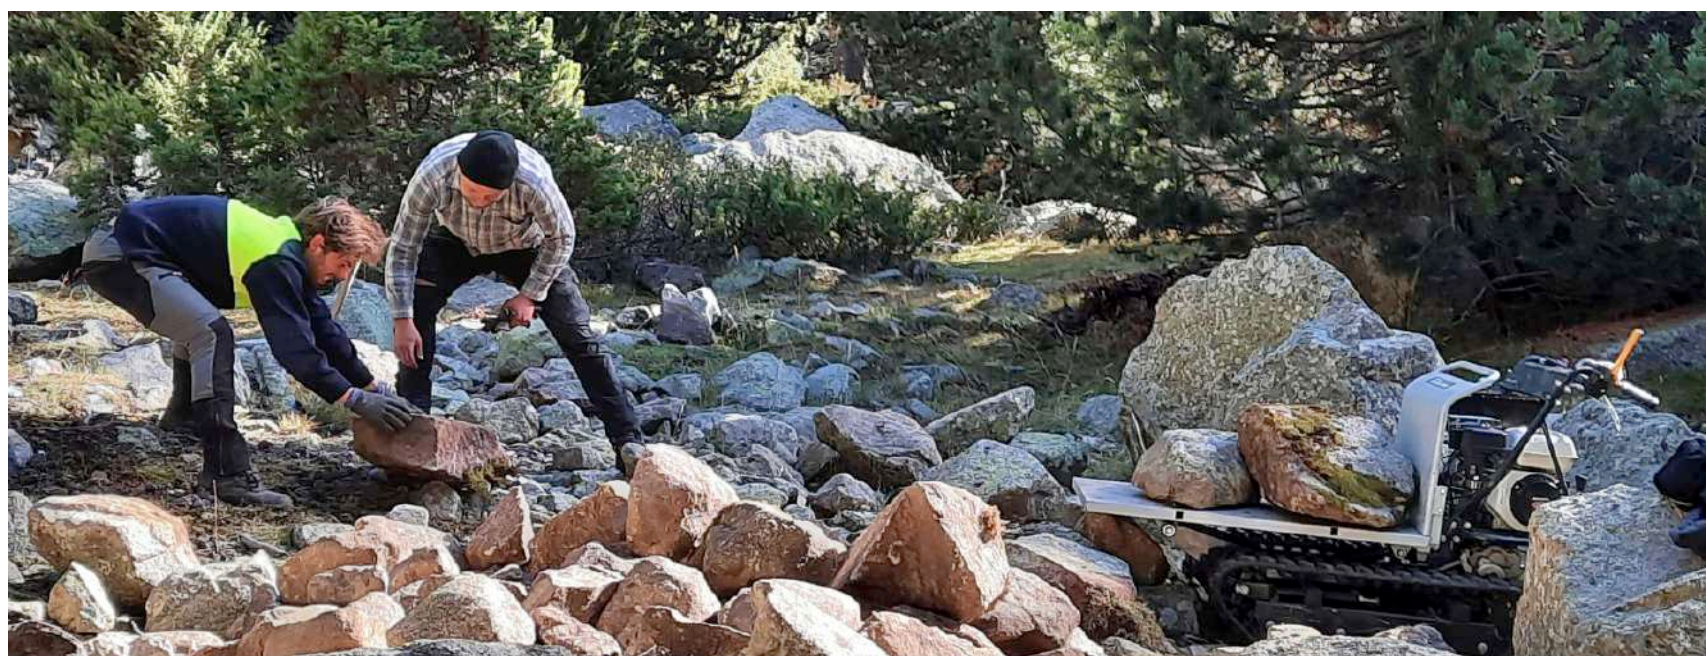
Figura 10

Pel que fa a la reutilització del material original, cal tenir en compte que una part de les pedres han estat debilitades o esquarterades per la caiguda o pel gel. No presenten un estat sanitari satisfactori i s'han de descartar com a material d'obra per als paraments; probablement, només es podran reciclar en el rebliment intern del mur. També cal destacar que les pedres planes grans que han de servir per al coronament són visiblement les més afectades i, a més, als anys 1960, una part d'aquests blocs es van reutilitzar per construir la cabana refugi de la farga (FRCB7). La disponibilitat de blocs prou grossos per segellar les dues cares oposades de la paret és escassa i per pal·liar aquesta mancança s'ha de cercar un lloc per abastir l'obra.

Treballs de recol·lecció en el sector 2b d'abastament en pedra

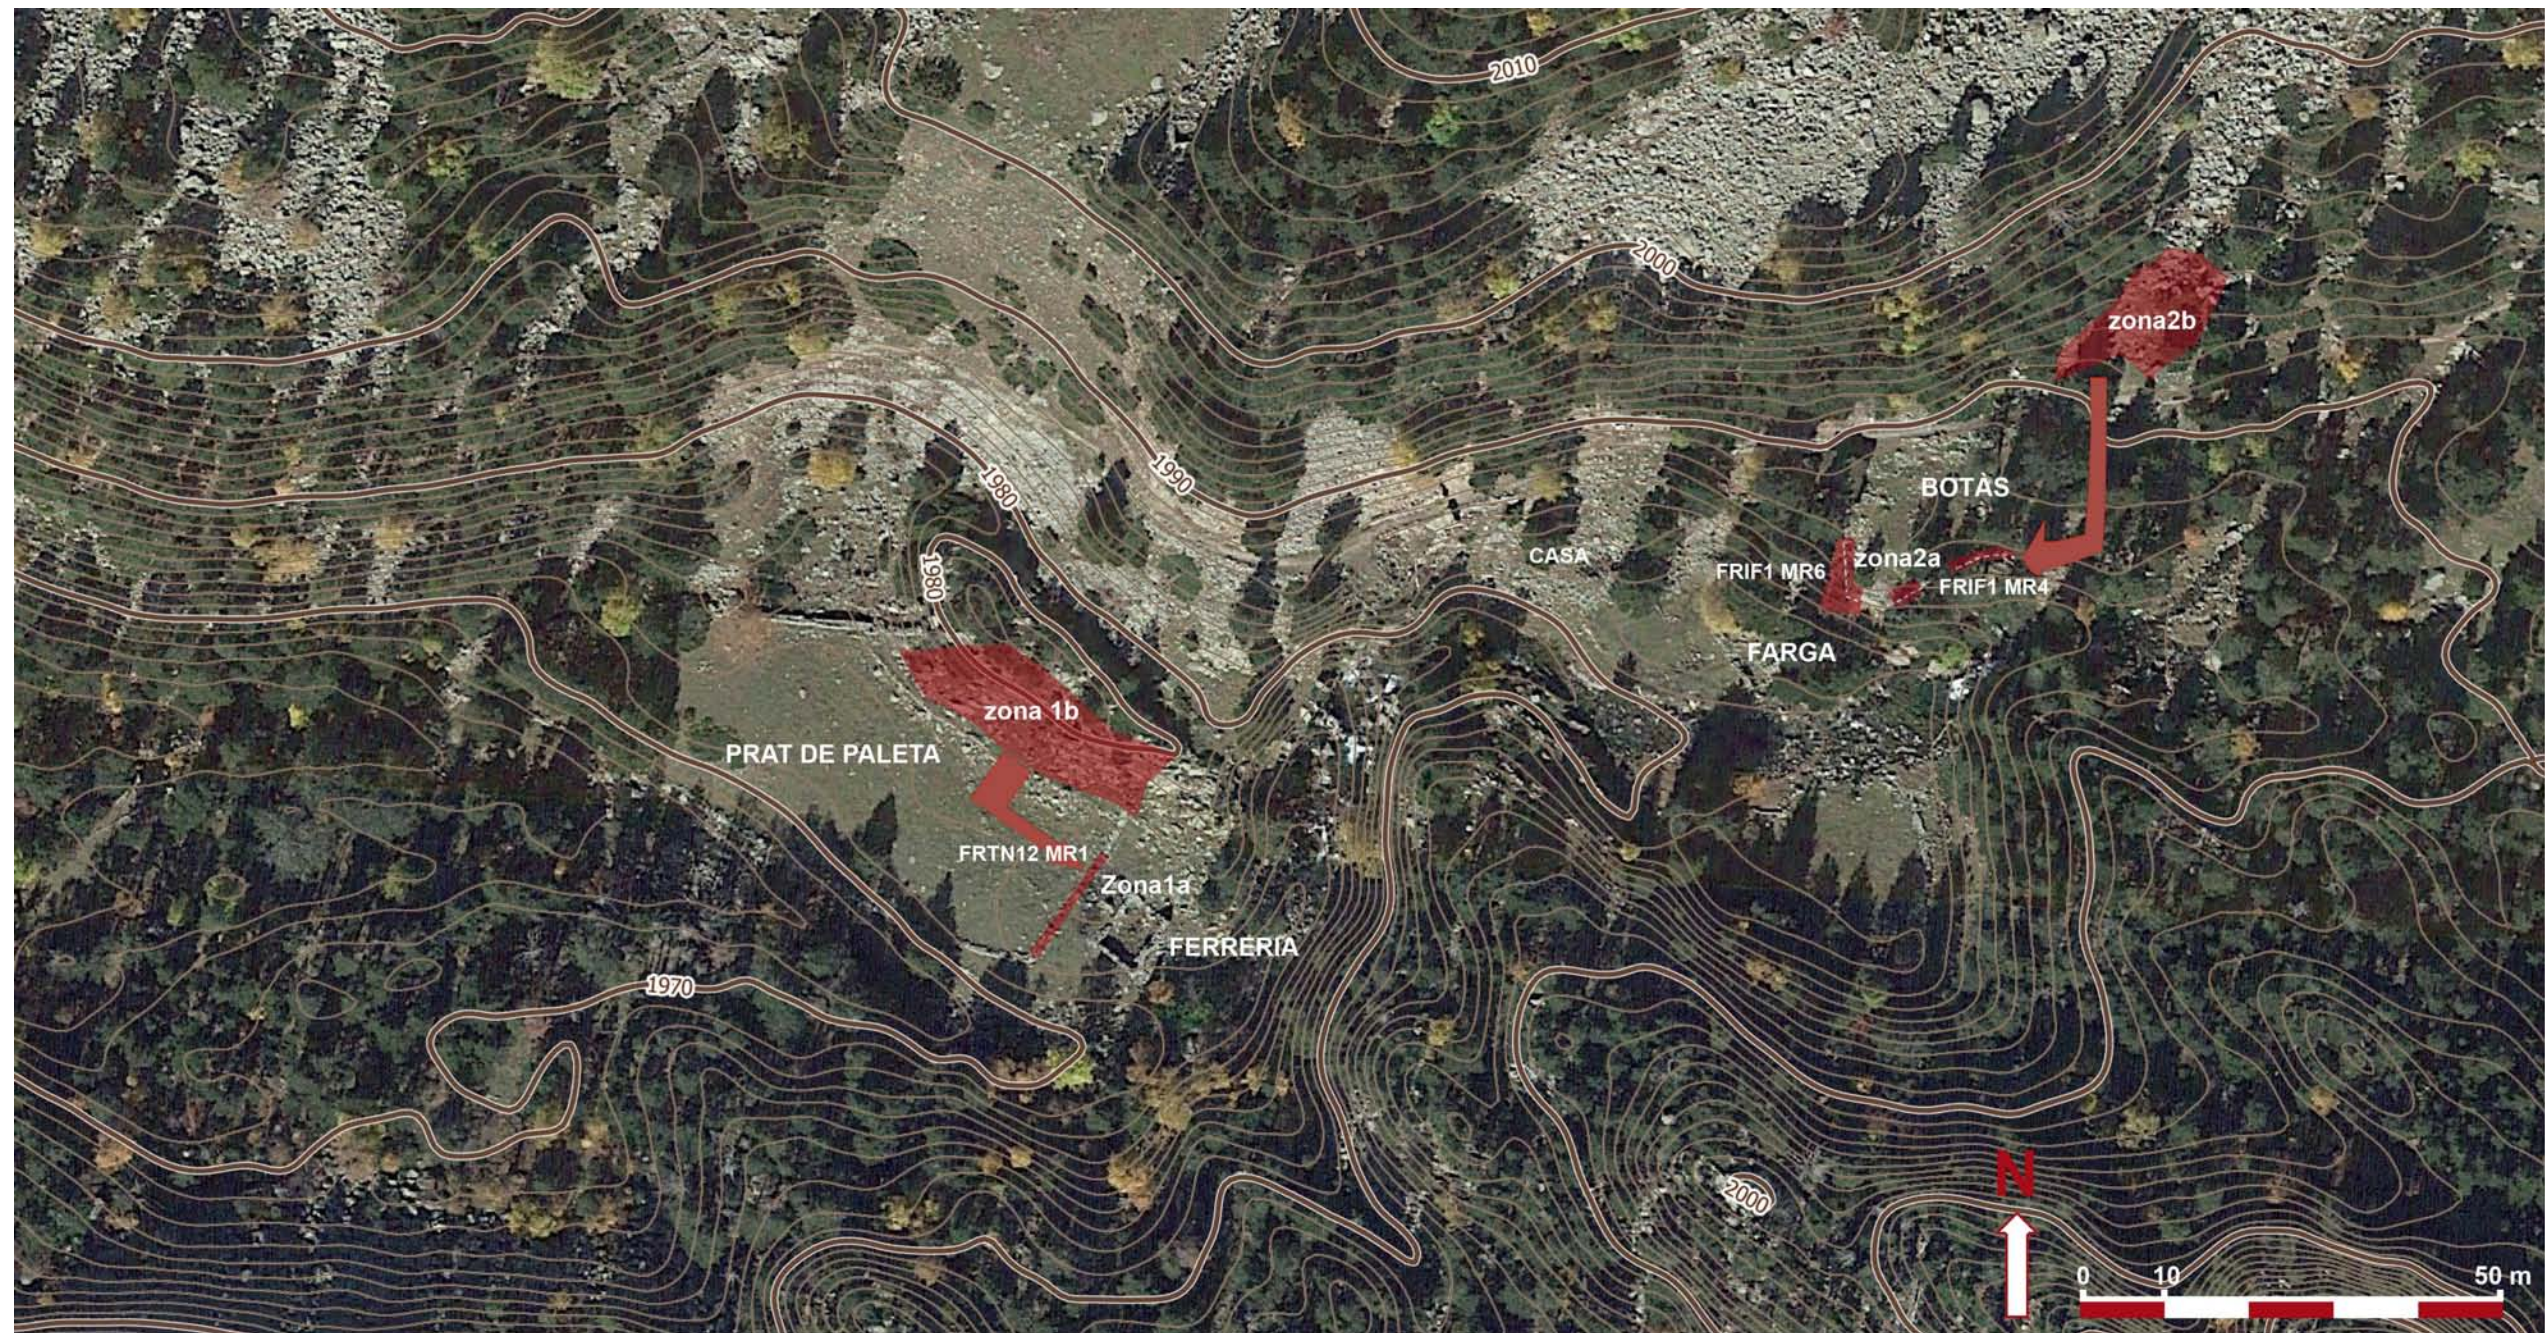
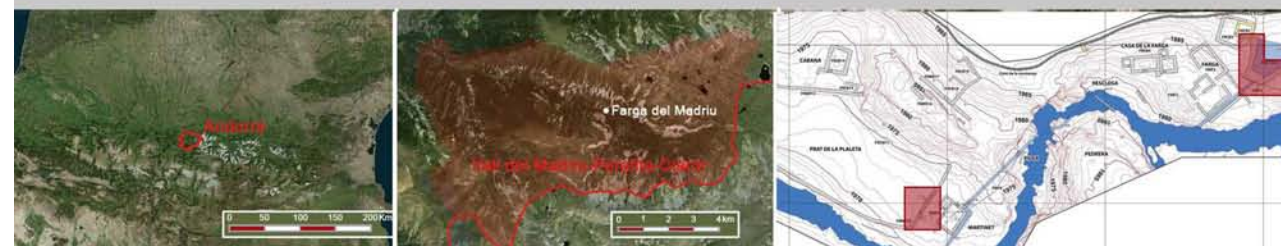
Figura 11

Sectors d'abastament  
 en pedra d'obra

Per unes raons diferents, la mateixa dificultat de proveïment de pedra de construcció es planteja per a la restitució del tancat del prat de Paleta. Si s'exclou la part superficial de l'enderroc, la resta del material constructiu es troba en l'estrat d'abandó, fet d'una barreja de pedres i d'escòries, que es localitza als voltants de la base del mur. Atès que s'ha de preservar la major part del dipòsit d'escòries *in situ* (reserva arqueològica), el treball de l'equip de pedra seca està condicionat per la necessitat de substituir el material que romandrà en el subsòl i que no pot servir per restituir l'alçada inicial del mur. Una vegada visitat l'entorn de la ferreria i del botàs es localitzen dos llocs on les pedres presenten les mateixes característiques que les originals (vegeu figura 11).

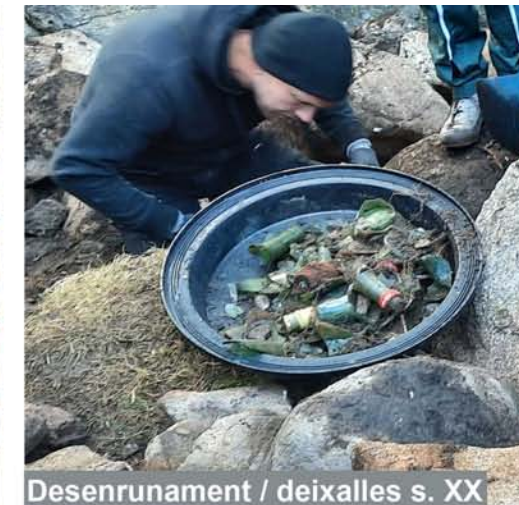
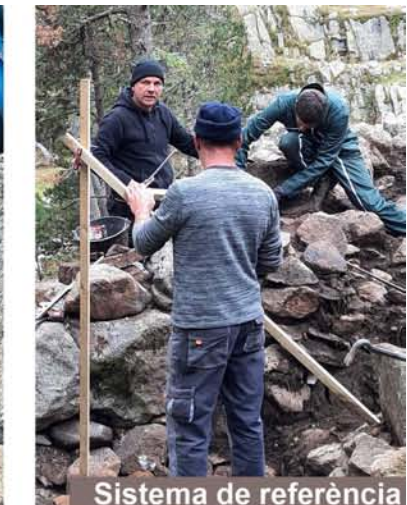
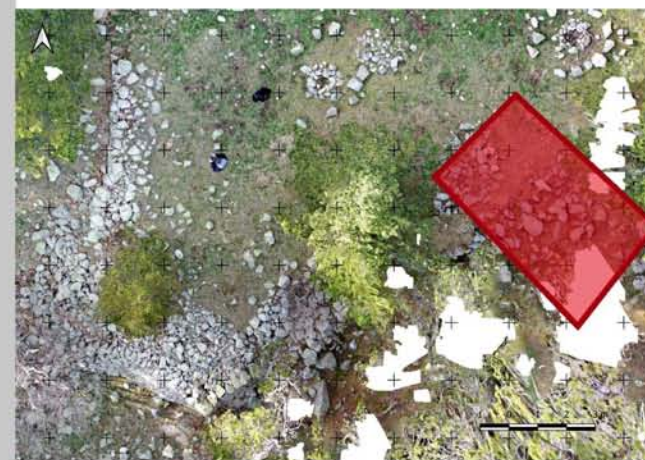
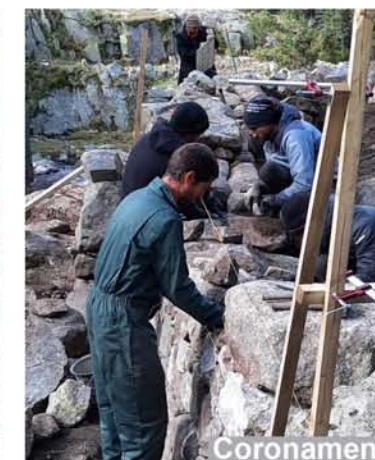
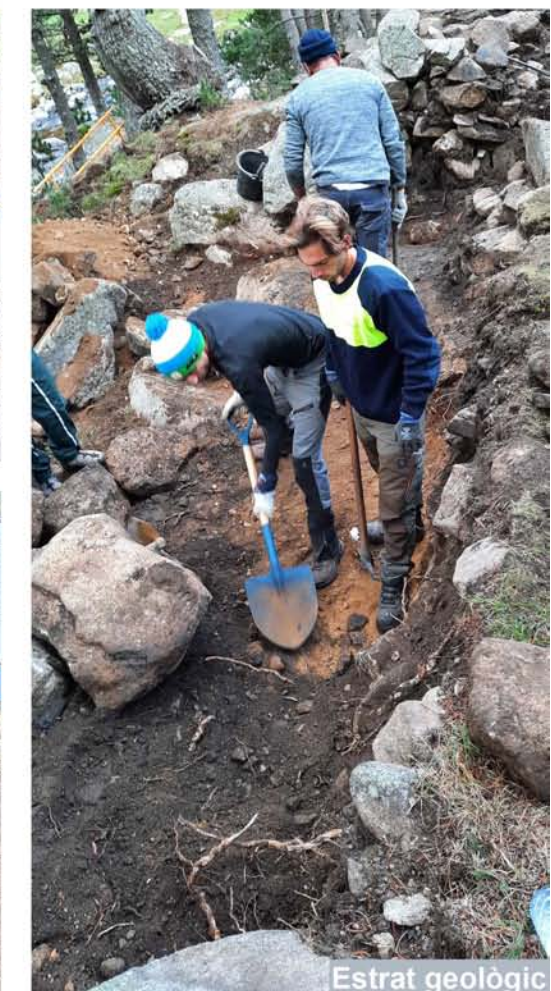
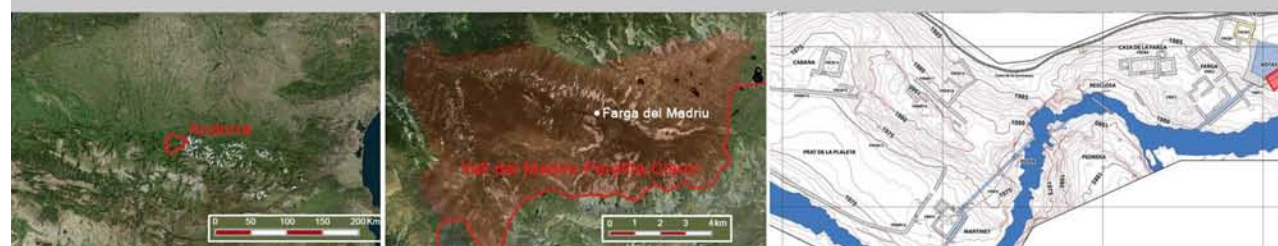
Figura 16

Segment est de l'MR4 del botàs  
 Treballs i estat final

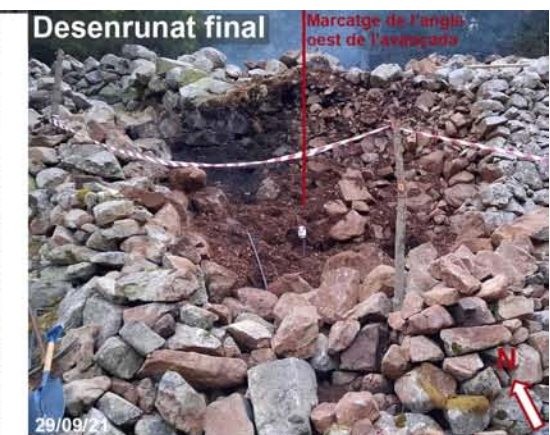
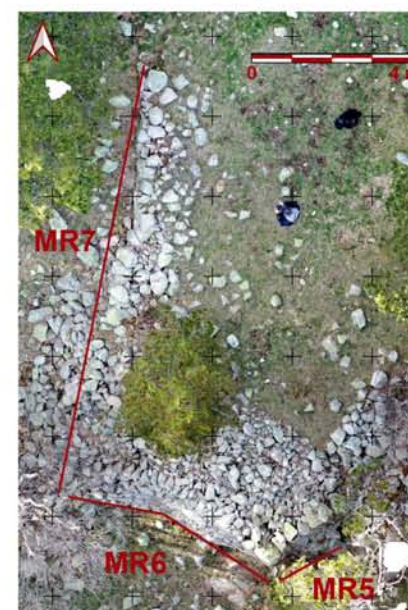
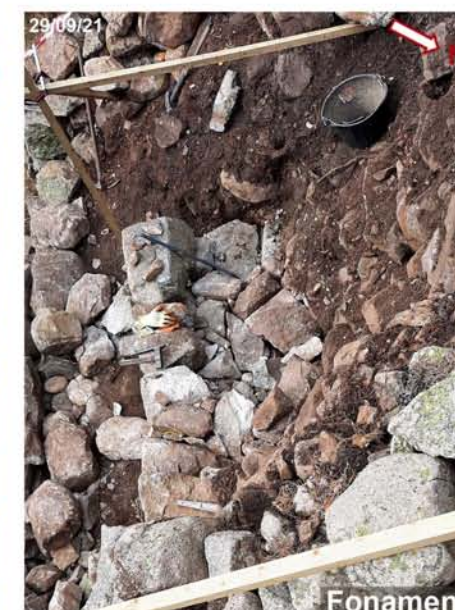
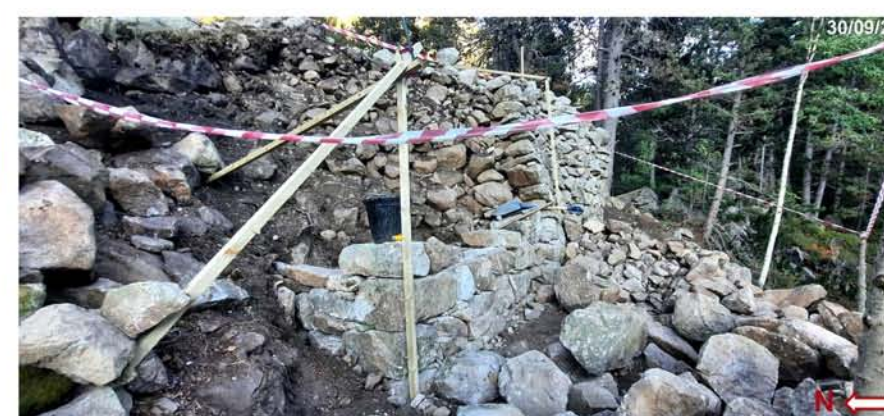
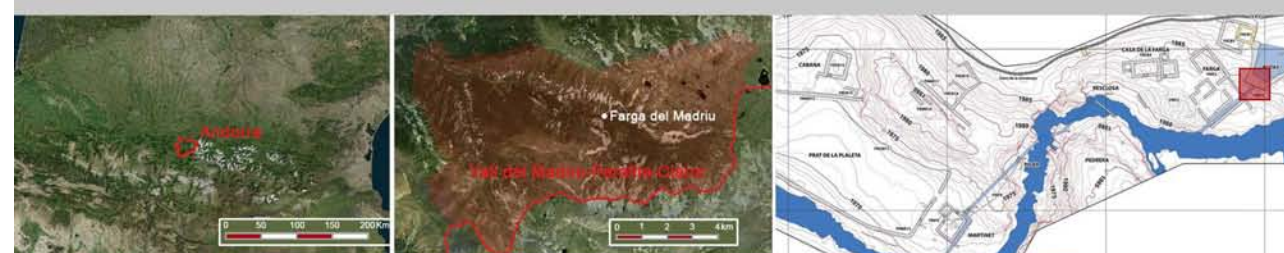
Figura 24

En definitiva, l'alçada màxima de l'avançada restituïda és d'uns tres metres i el seu gruix disminueix amb l'alçada. Supera àmpliament els dos metres a la base i és d'un setanta centímetres a l'altura del coronament. La refecció del parament de l'MR5 fa tres metres de llarg a la base i quatre i mig a la part superior. En total, l'anastilosi representa al voltant del 40% de la façana principal de l'avançada.

Botàs de la farga del Madriu  
 Restitució del tram sud-oest (MR6)

Al costat oest, al marge de refer completament els primers tres metres de la base de la cantonada, se sanegen les files superiors per eliminar la part de mur moguda per l'enfonsament de l'angle. La conservació de la part baixa del parament lateral del botàs (MR7) permet limitar la intervenció a la capçalera del mur per recuperar gradualment el nivell del coronament original, al qual s'apliquen els mateixos criteris que s'han emprat per restaurar el coronament de l'MR4 (vegeu figures 24 i 25).

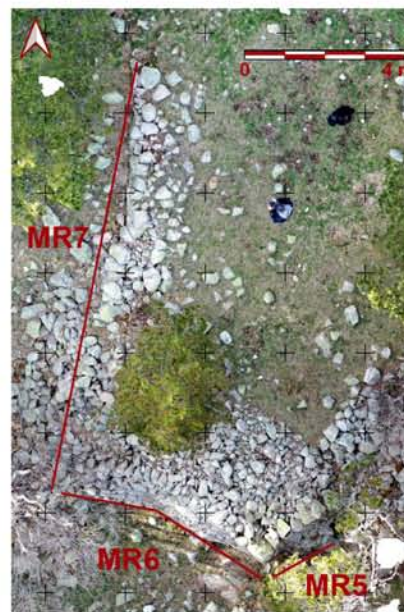
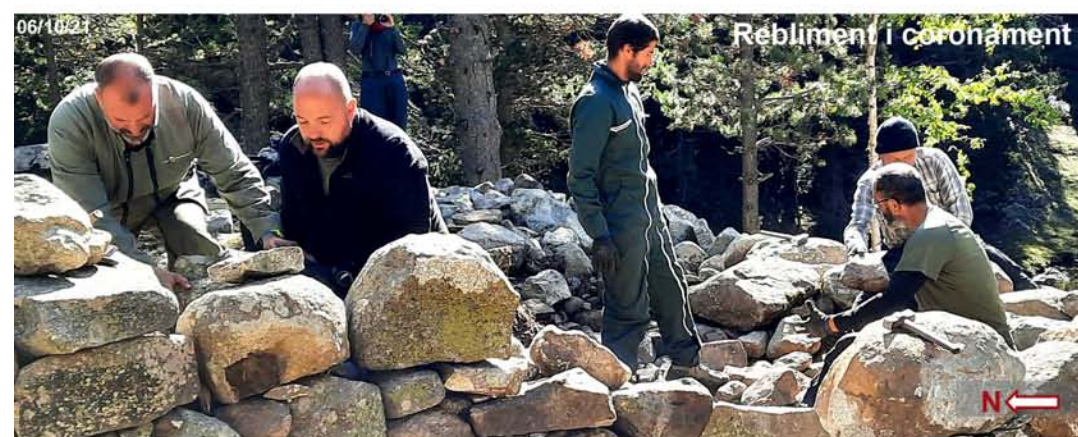
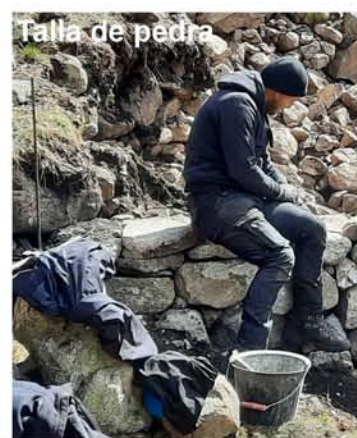
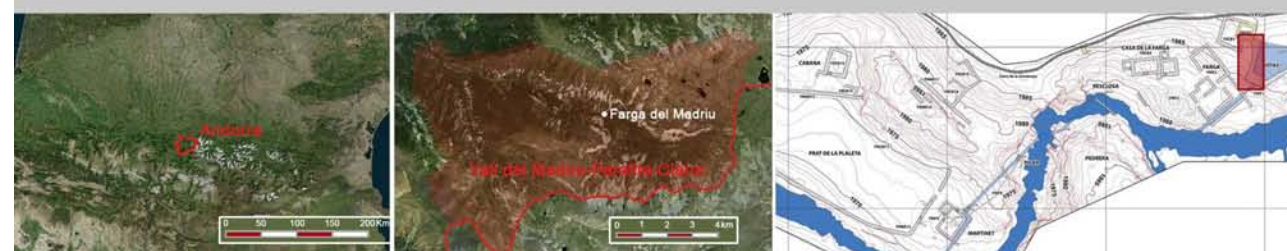
Figura 25

Proporcionalment, el mur oest del botàs (MR7) era el que més havia patit durant la fase d'abandó. Una vegada recuperat el parament estable, la part afectada representa prop del 60% de l'estructura, la meitat de la qual correspon a una anastilosi integral amb refecció del fonament i la resta es limita a la restauració amb recol·locació dels blocs.

Botàs de la farga del Madriu  
 Restitució del tram oest (MR7)

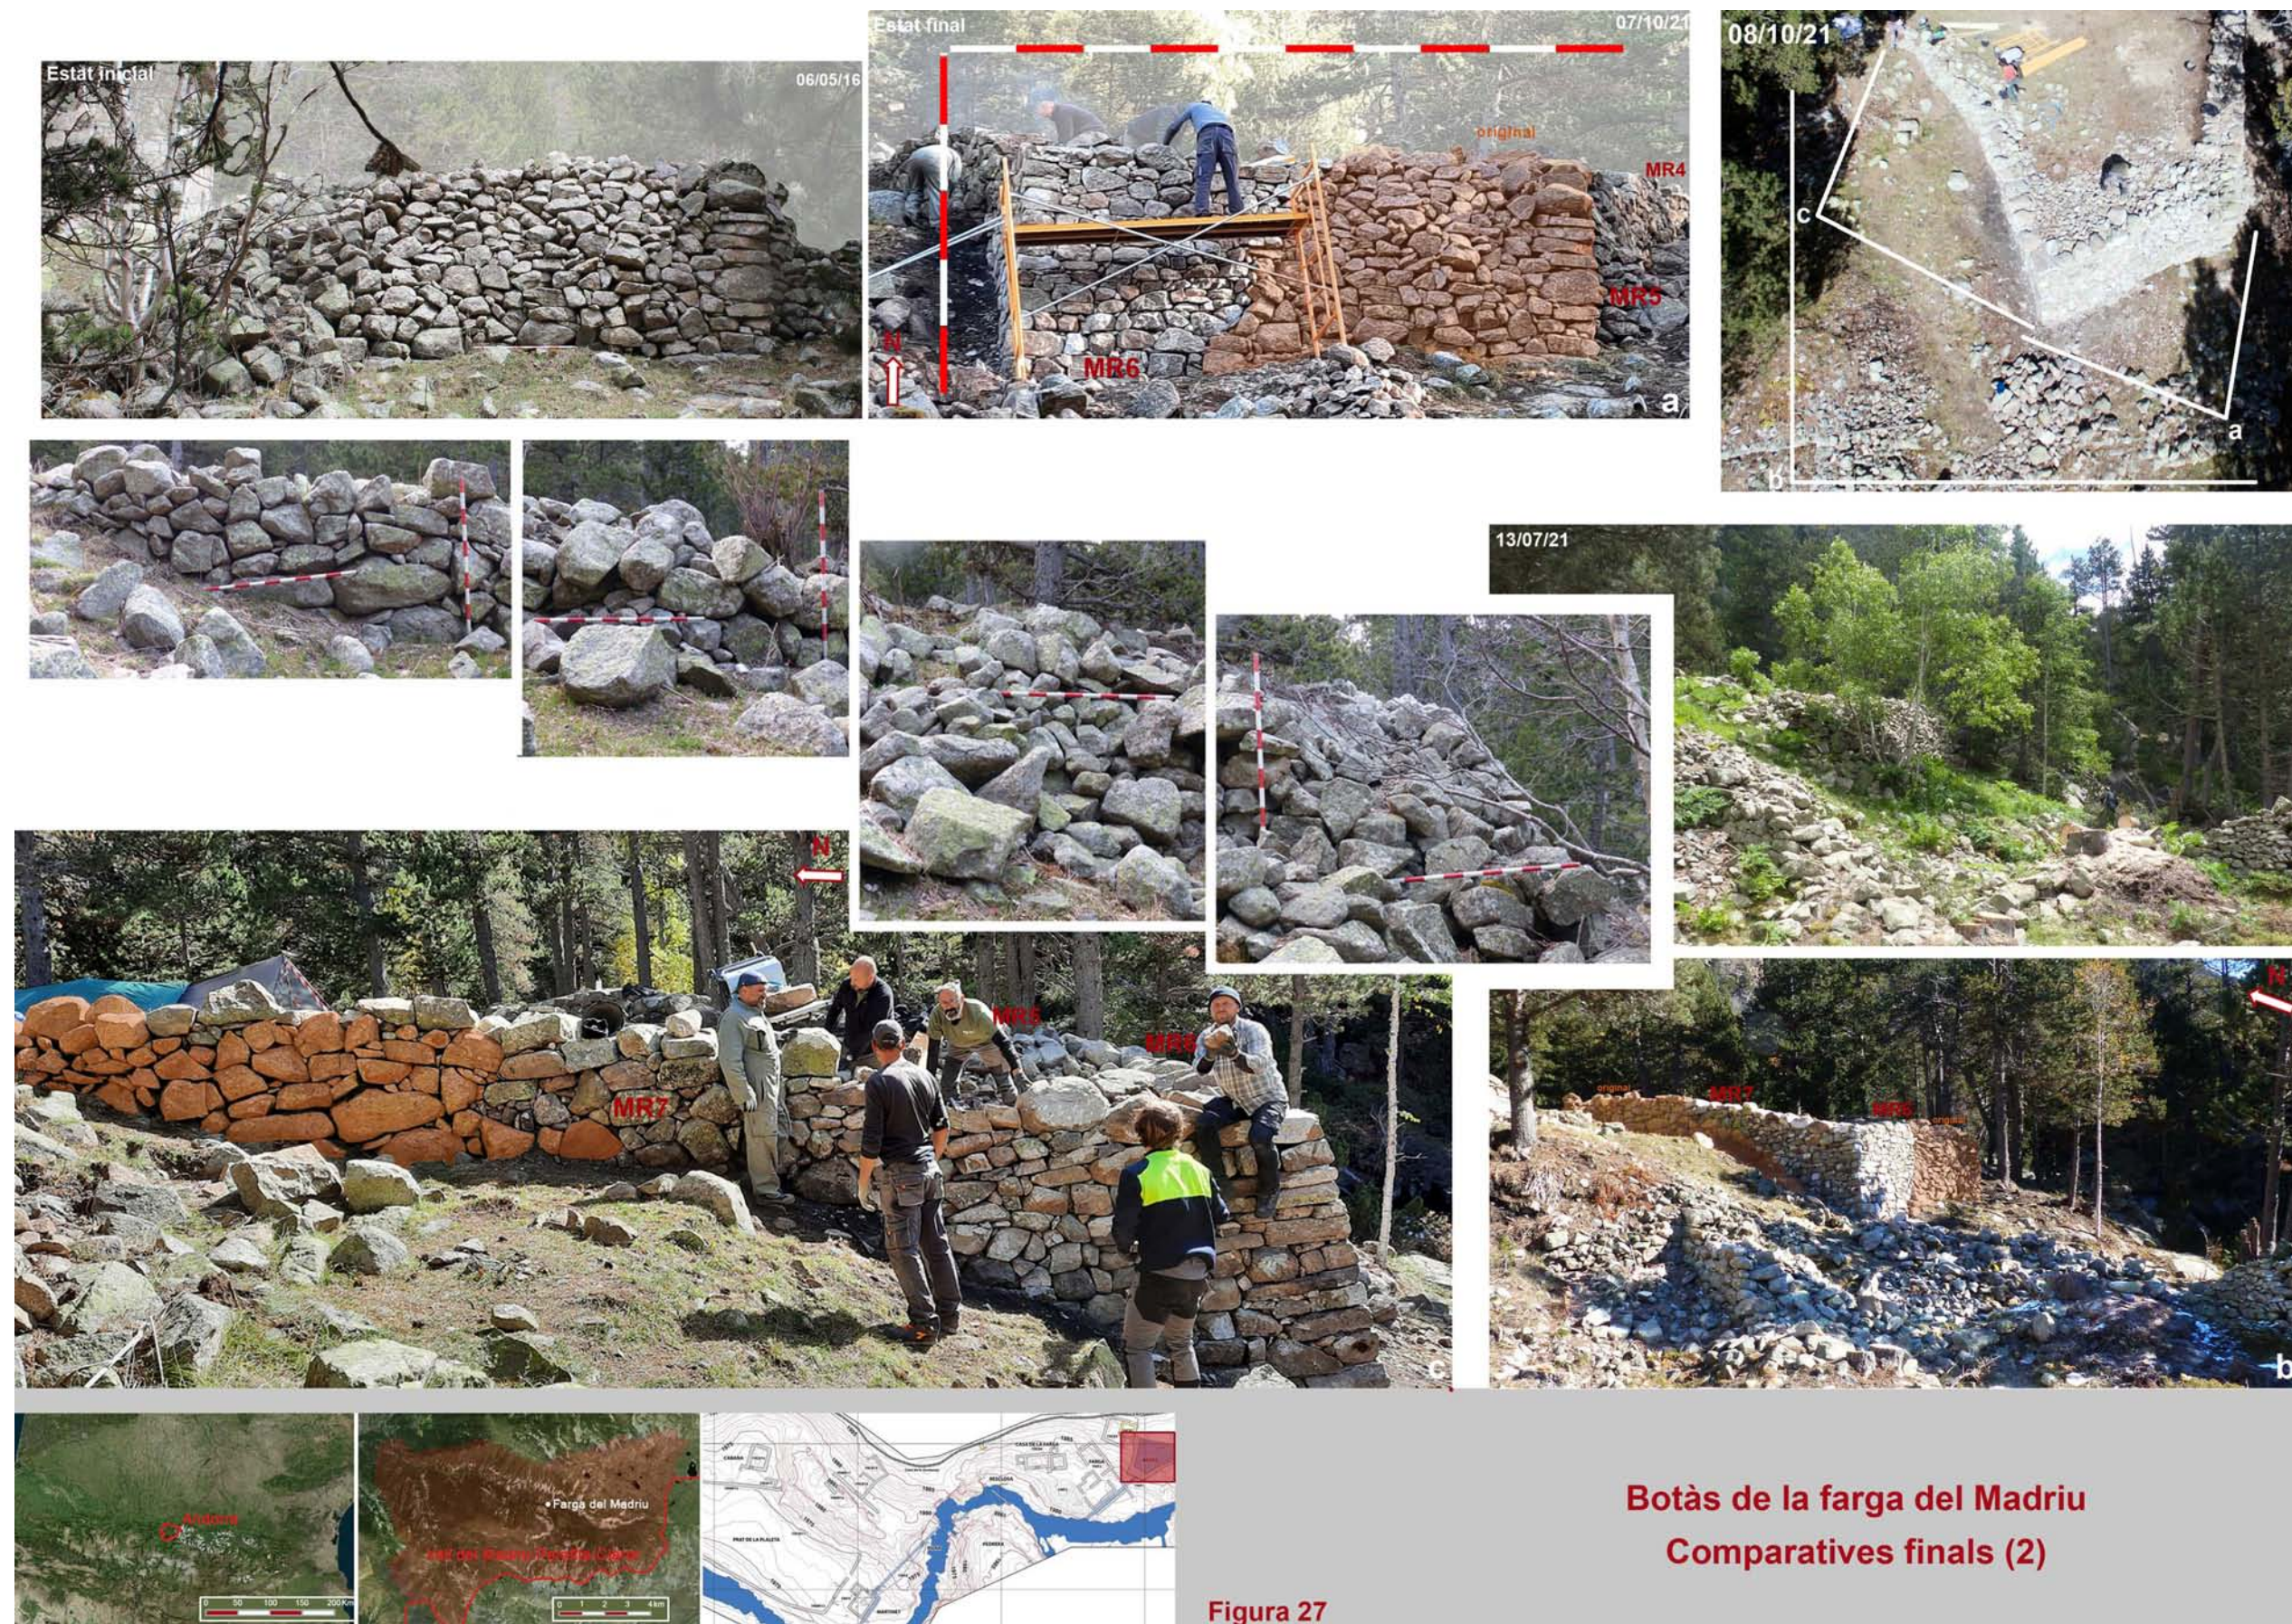
Figura 26

Botàs de la farga del Madriu  
 Comparatives finals (1)
