**“INTERVENCIÓ DE RECONSTRUCCIÓ DEL CAMPANAR DE L’ESGLÉSIA DE SANT  
VICENÇ D’ENCLAR”**

Projecte núm. 0256/2019

**MEMÒRIA FINAL DE L'ACTUACIÓ**

Encamp, novembre de 2023

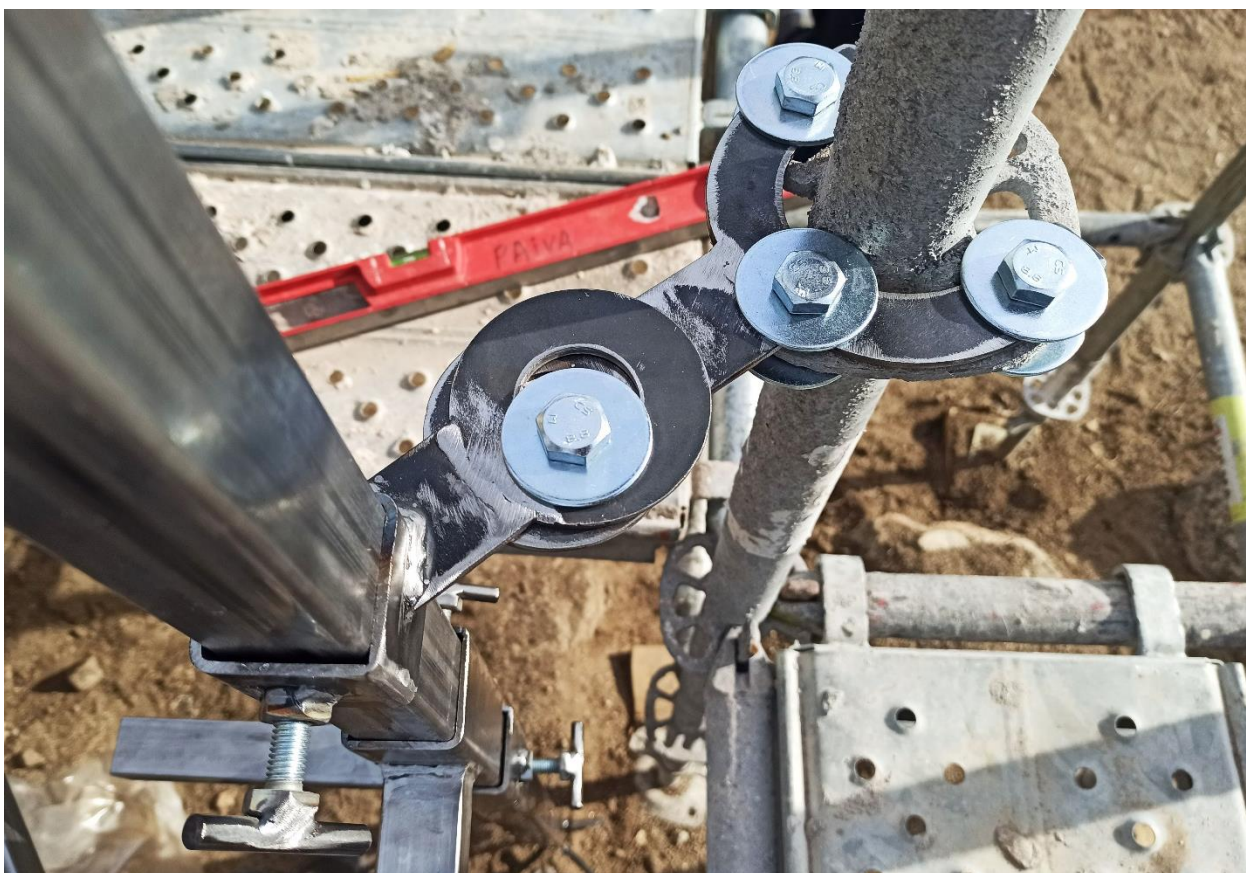
Fig. 1 - Imatge dels colissos de regulació del sistema de referència adossat a la bastida d'obra. A la dreta es pot observar la roseta de la bastida on es fixen; a l'esquerra, un regle guia vertical, i al centre de la part inferior, un regle guia horitzontal.

La metodologia plantejada per a la reconstrucció del campanar es basava en la determinació, a partir dels models 3D generats, de les coordenades de la posició dels elements originals identificats respecte a uns eixos de referència fixos. És per aquesta raó que la primera tasca duta a terme fou la del muntatge de la bastida que havia de servir per a aixecar el campanar amb un sistema de referència acoblat a quatre regles guia verticals de perfils tubulars d'acer, ancorat a les rosetes dels muntants de les bastides mitjançant els suports dissenyats expressament i perfectament aplomats, i una altra sèrie de regles horitzontals de les mateixes característiques amb uns extrems que permetien lliscar verticalment dintre dels anteriors (fig. 1). Un cop calibrat aquest sistema amb precisió, amb mitjans topogràfics, es convertí en el sistema de referenciació de tots els elements a restituir (posició de pedres, contorns de construcció, morfologia de forats i obertures, etc.).

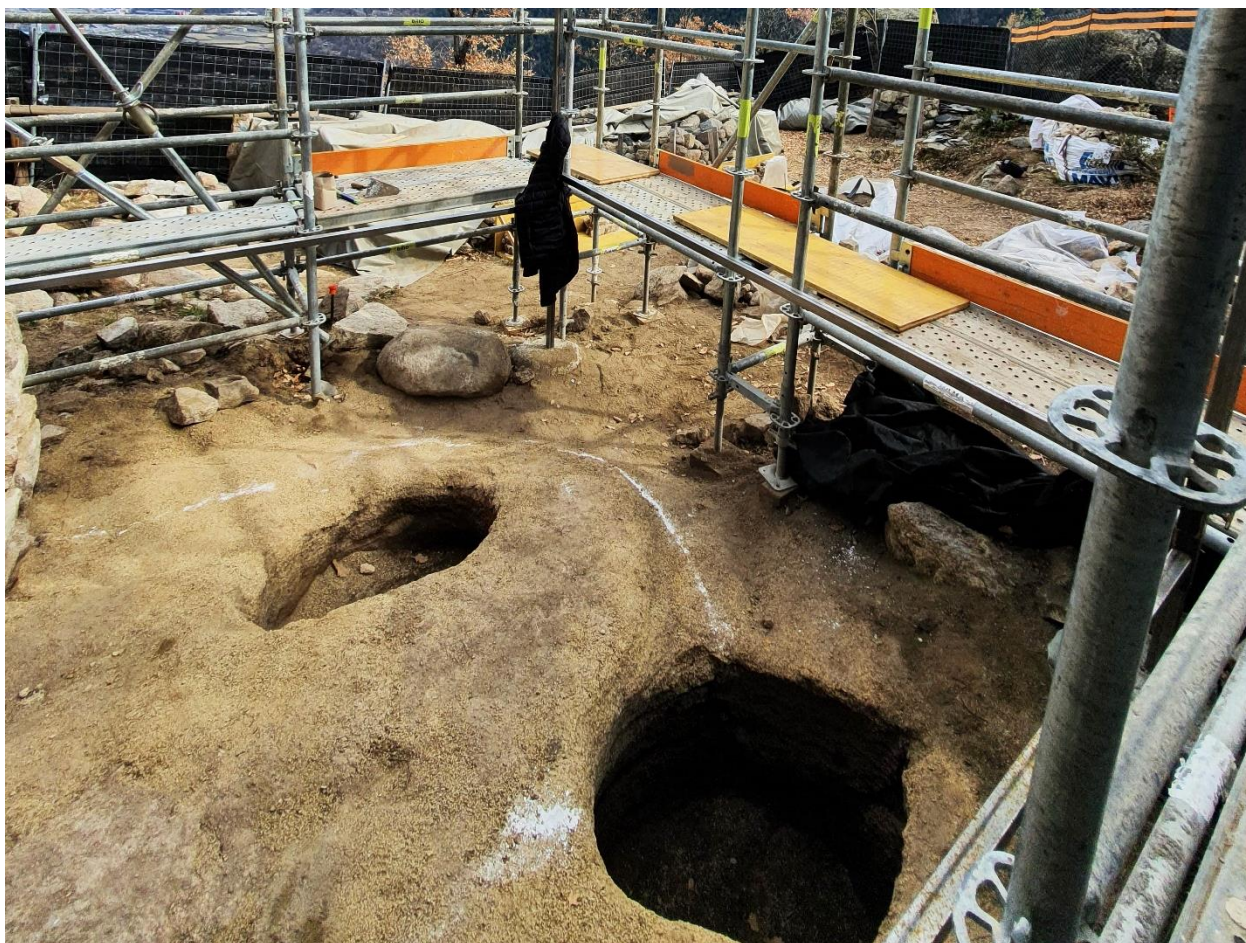
En l'execució d'aquesta tasca es va detectar també la presència sota el campanar de dues antigues sitges excavades a la roca. Una, ja coneguda, estava situada parcialment sota el mur

sud-oest del campanar; l'altra, desconeguda fins aleshores, n'ocupava aproximadament la part central (fig. 3).

Fig. 3 - Aspecte de la base on s'assentava el campanar original i on s'aprecien les dos sitges excavades al terreny.

En aquest punt de l'obra, tal com estava previst, es va fer un estudi geotècnic complementari per conèixer amb més exactitud les característiques del sòl existent sota la torre del campanar. Es va concloure que el terreny no oferia suficients garanties per executar-hi directament la nova fonamentació, ja que es tractava de roca en un estat important de disgregació, i es va determinar que la profunditat de la fonamentació adient es trobava a uns 1,80 m per sota de la rasant on, després d'executar la corresponent excavació amb mitjans manuals, efectivament es va trobar roca granítica homogènia.

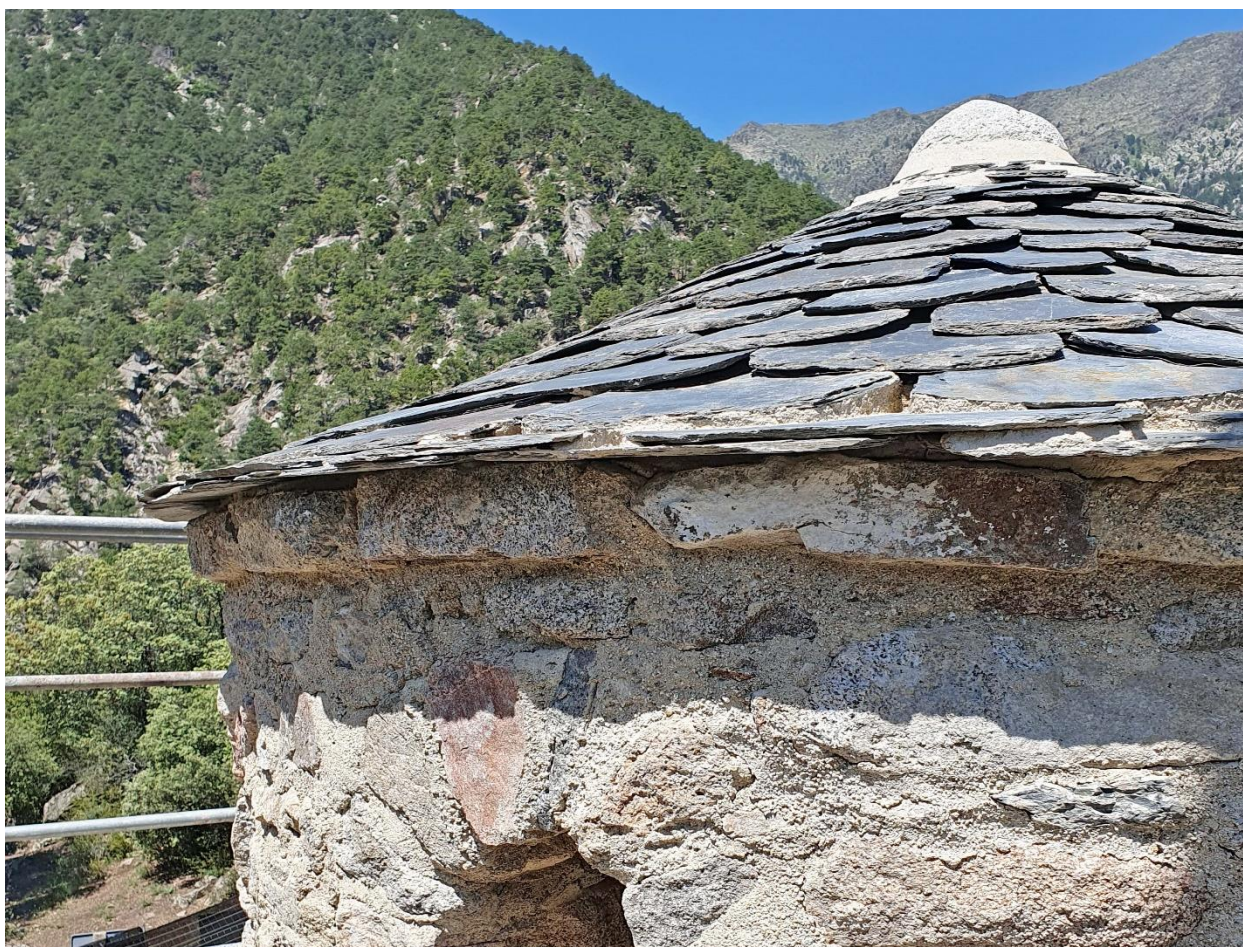
Fig. 4 - Detall de la cornisa recuperada com a coronament superior del mur del campanar després de la seva detecció en fotografies històriques.

Com a coronament de la cara superior exterior del mur es recuperà la cornisa (fig. 4), documentada a partir de fotografies històriques i que s'havia obviat en la reconstrucció de la part alta del campanar dels anys vuitanta del segle passat, perquè aleshores no es disposava de les fotografies.

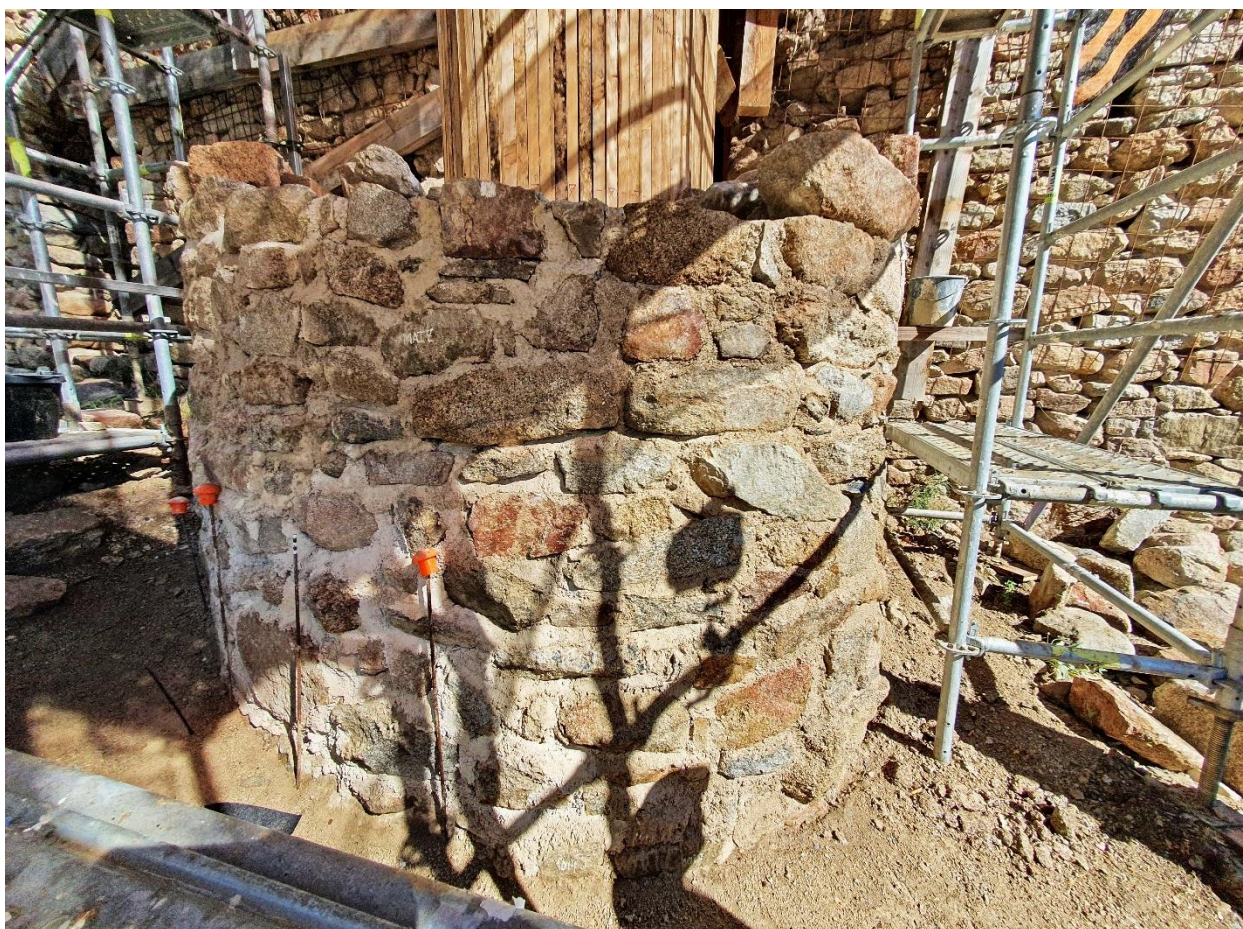
Fig. 6 - Imatge de l'arrencada de la base del nou campanar on s'aprecien els junts lleugerament refosos respecte al pla exterior de la pedra.

per un ampli consens, tot i que amb alguna discrepància (vegeu l'apartat A3.3 - *Actes de reunions i visita d'obra de la Comissió d'experts*, de l'Annex 3), el tipus de junt i acabat a executar. El junt a executar seria el resultat de passar la paleta per retirar el morter de col·locació que sobresortia del pla i, transcorregut un període d'algunes setmanes perquè el morter prengués cos, es projectà el junt amb aigua a pressió. Amb això s'aconseguia rentar la lletada superficial de calç del morter i deixar a la vista el sauló (de les mateixes característiques que l'emprat originalment), i s'obtenia una textura similar a la que el desgast natural genera al llarg del temps. També va permetre netejar determinades restes de morter no desitjades sobre la pedra i fer que els junts quedessin lleugerament refosos respecte al pla general definit per la cara exterior de les pedres (fig. 6). Voluntàriament, no es va voler arribar a nivells de refós tan importants com els que tenia el campanar abans de l'ensulsida, ja que havien estat fruit d'un desgast al llarg de força temps.

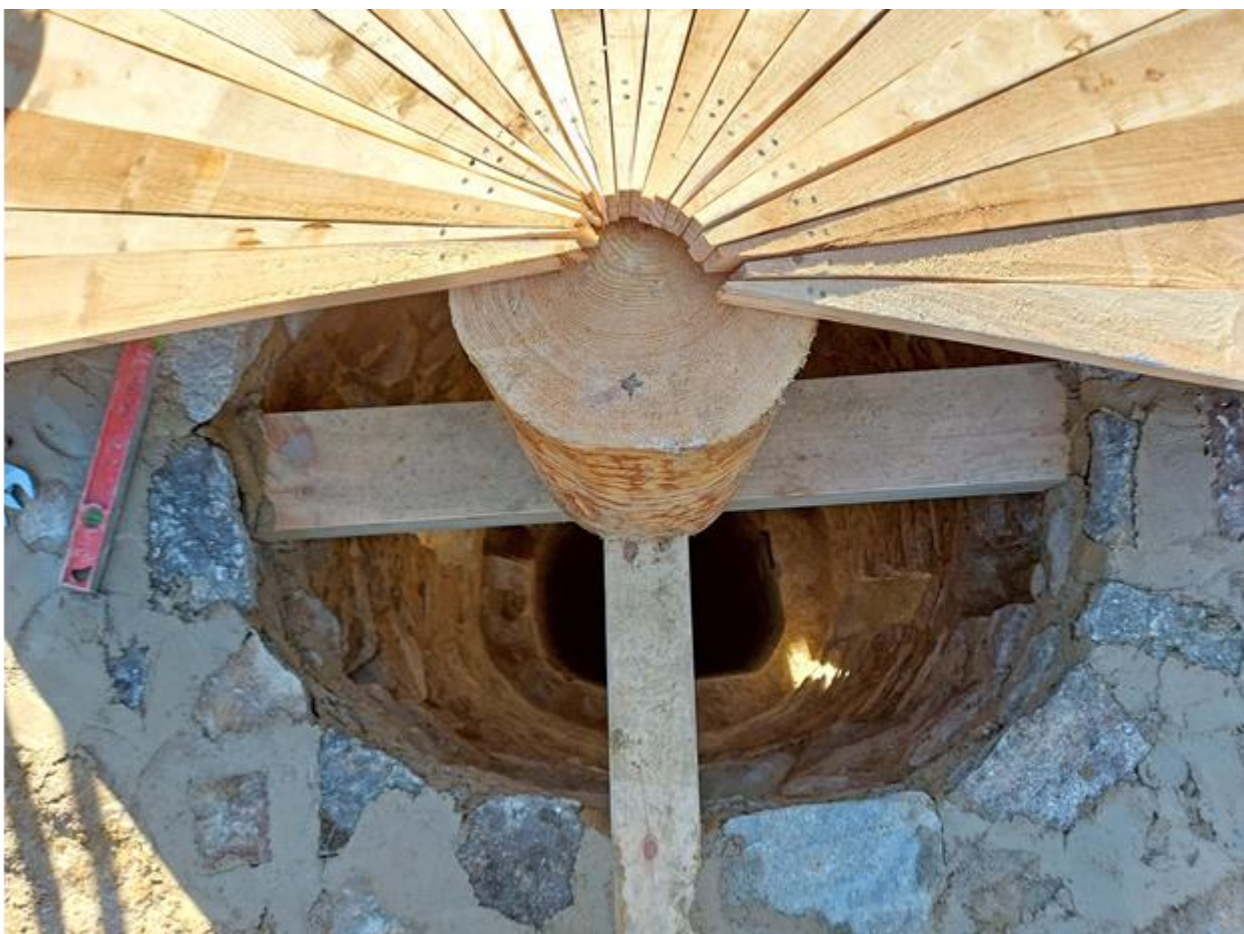
Fig. 7 - Imatge de l'estructura de fusta de la coberta del campanar amb les dues bigues de sola creuades i el peu dret cilíndric sobre el qual hi ha clavades les taules en forma de cuny de la tessela.

Està formada per una estructura horitzontal composta de dues bigues de sola creuades (amb una unió de mitja mosca) sobre les quals recolza un peu dret cilíndric central (monjo) al damunt del qual hi ha clavat l'empostissat de forma cònica (fig. 7) que serveix de base per al cobriment de

lloses de pissarra rústiques irregulars antigues recuperades procedents en part del dipòsit que el Govern d'Andorra té al santuari de Meritxell. Entre l'empostissat i el cobriment de lloses es va disposar, com a millora addicional per a mantenir l'estanquitat a l'aigua de pluja, una làmina impermeable i transpirable.

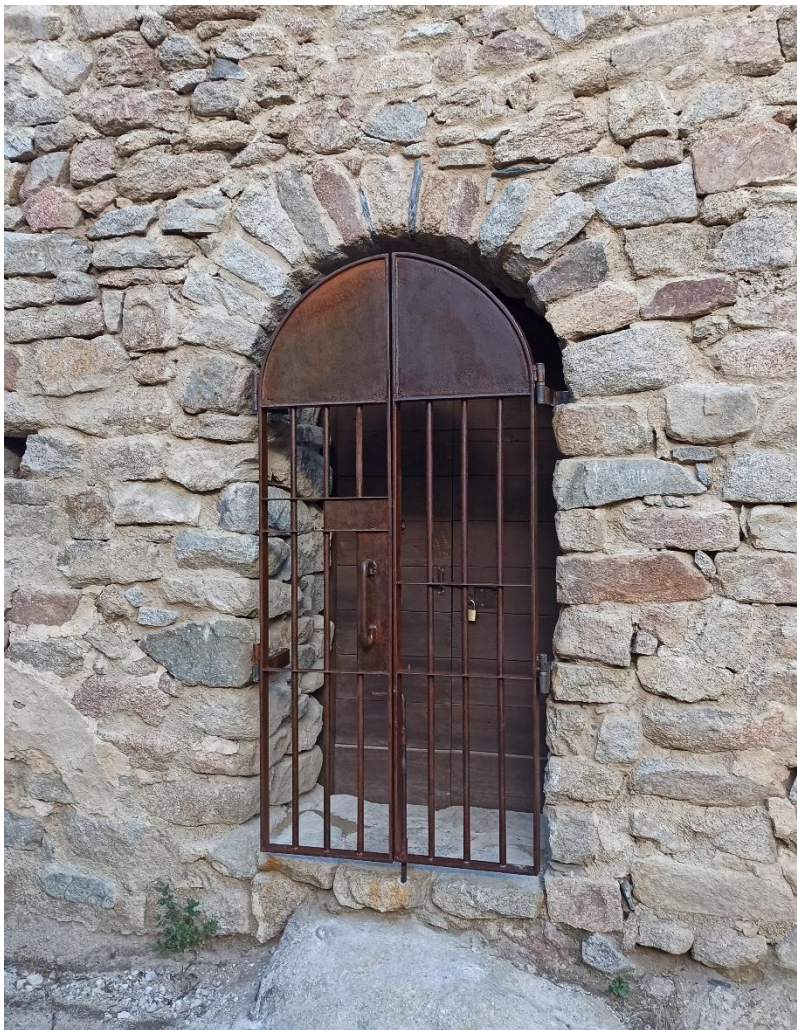
Fig. 11 – Detall de la nova reixa exterior i de la porta de fusta interior reparada.

Pel que fa als tancaments de l'accés a l'església, s'ha reparat la porta de fusta, que tenia les frontisses malmeses, i s'ha instal·lat una nova reixa exterior (fig. 11), segons disseny de projecte, com a mesura addicional de protecció. Per a la reixa exterior s'han fet uns nous golfos que permeten l'obertura a 180 ° d'ambdues fulles.

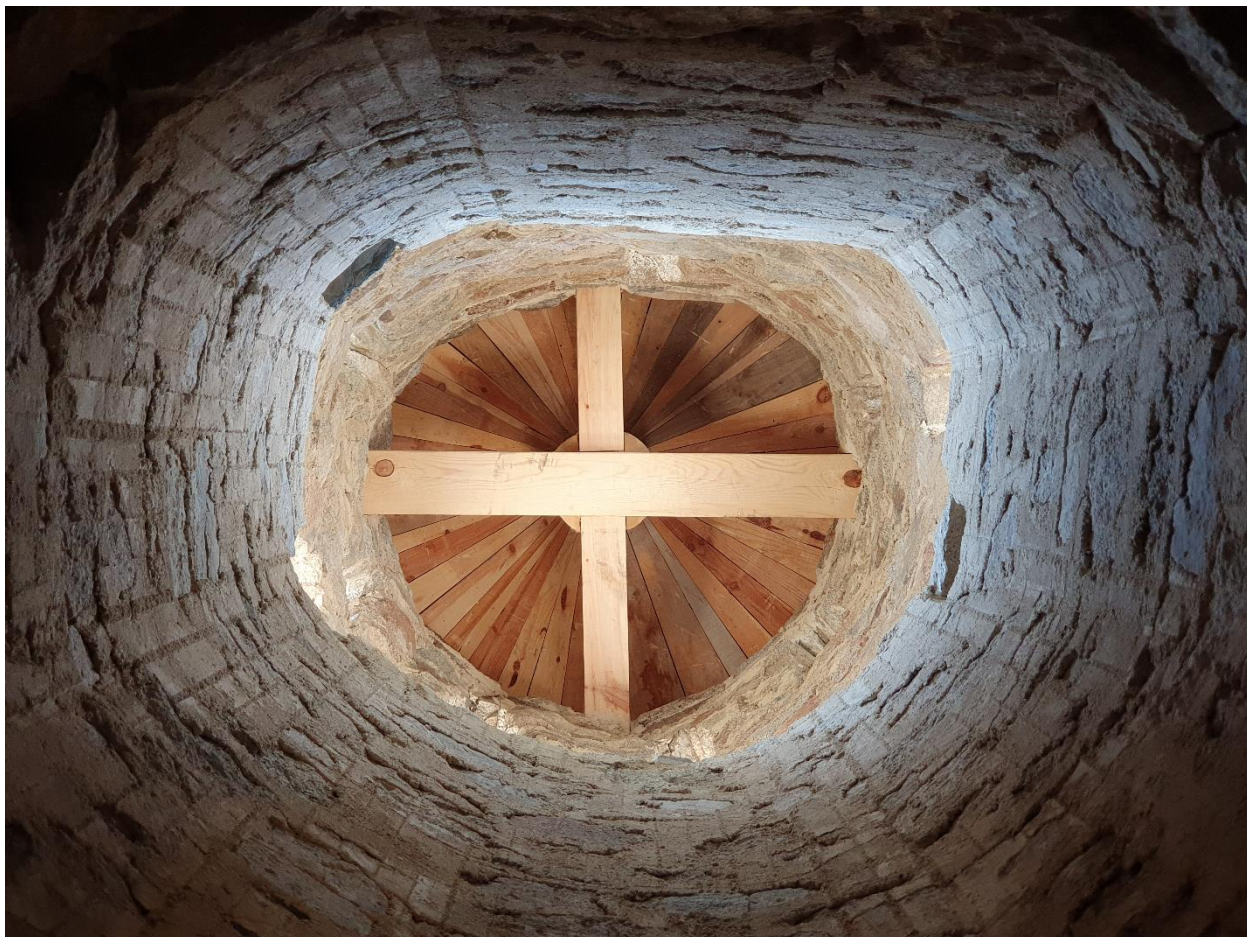
Fig. 20 - Aspecte de l'interior del campanar reconstruït, i de l'estructura de fusta del cobriment amb el seu empostissat de fusta.

La textura deixada a l'interior del campanar, fruit de la utilització d'un encofrat de llates de fusta verticals, força diferent de la que tenia la construcció original, és el testimoni físic permanent que s'ha volgut deixar de l'episodi de l'ensulsiada i posterior reconstrucció. Això evitarà que, en un futur, la reconstrucció refeta pugui acabar prenent-se com un fals històric.

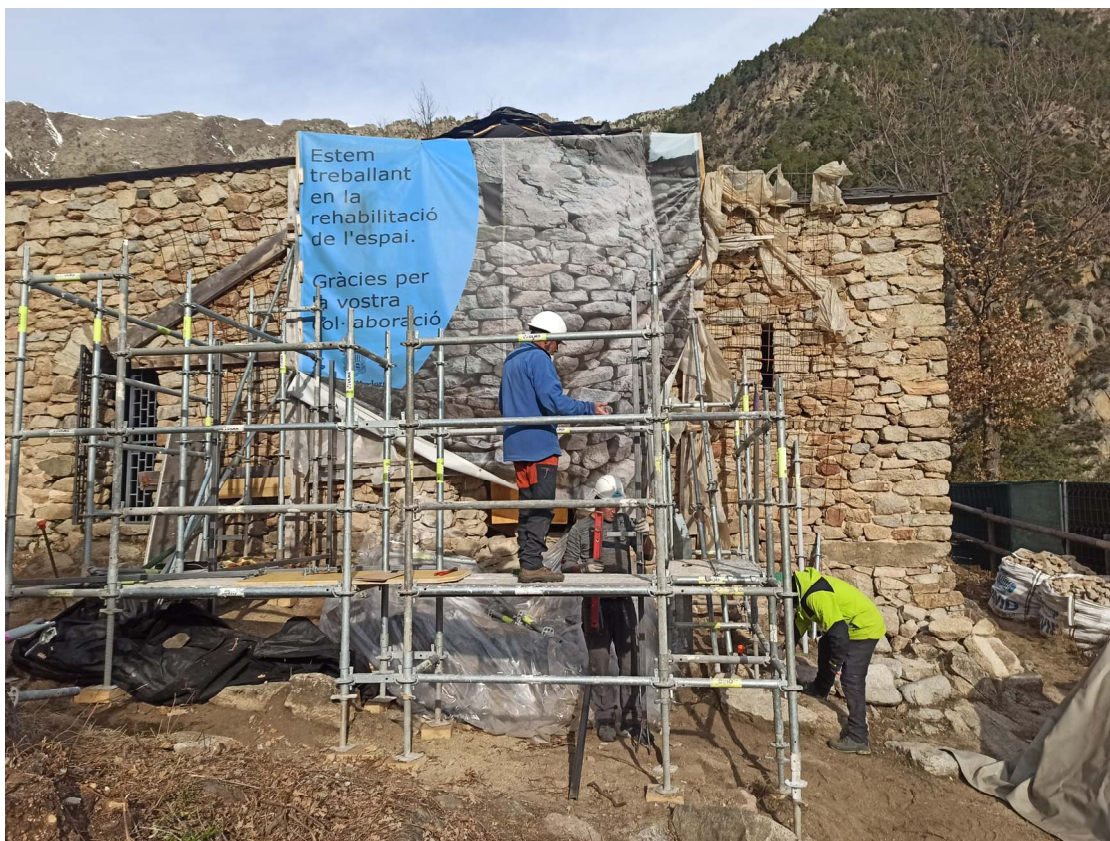
Fotografia 3. Muntatge de la bastida a l'entorn de les restes de la base del campanar conservades

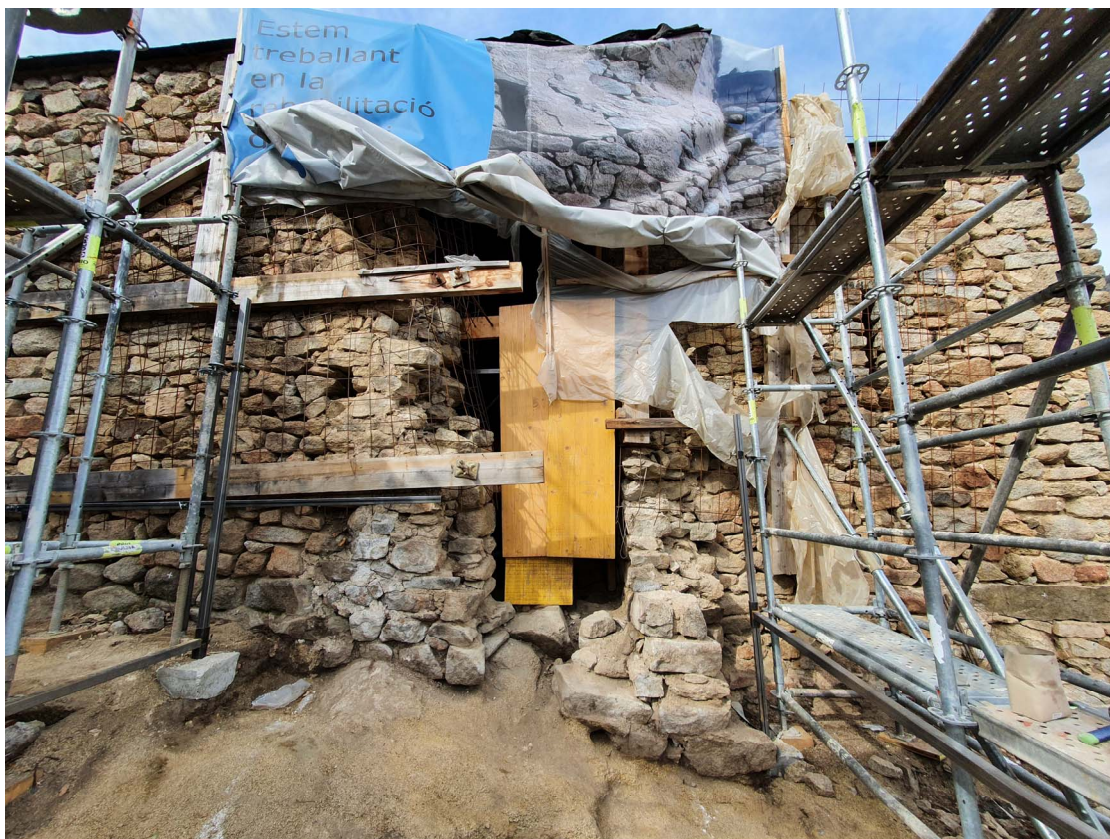
Fotografia 4. Vista del mateix àmbit un cop desmuntades les restes de la base del campanar

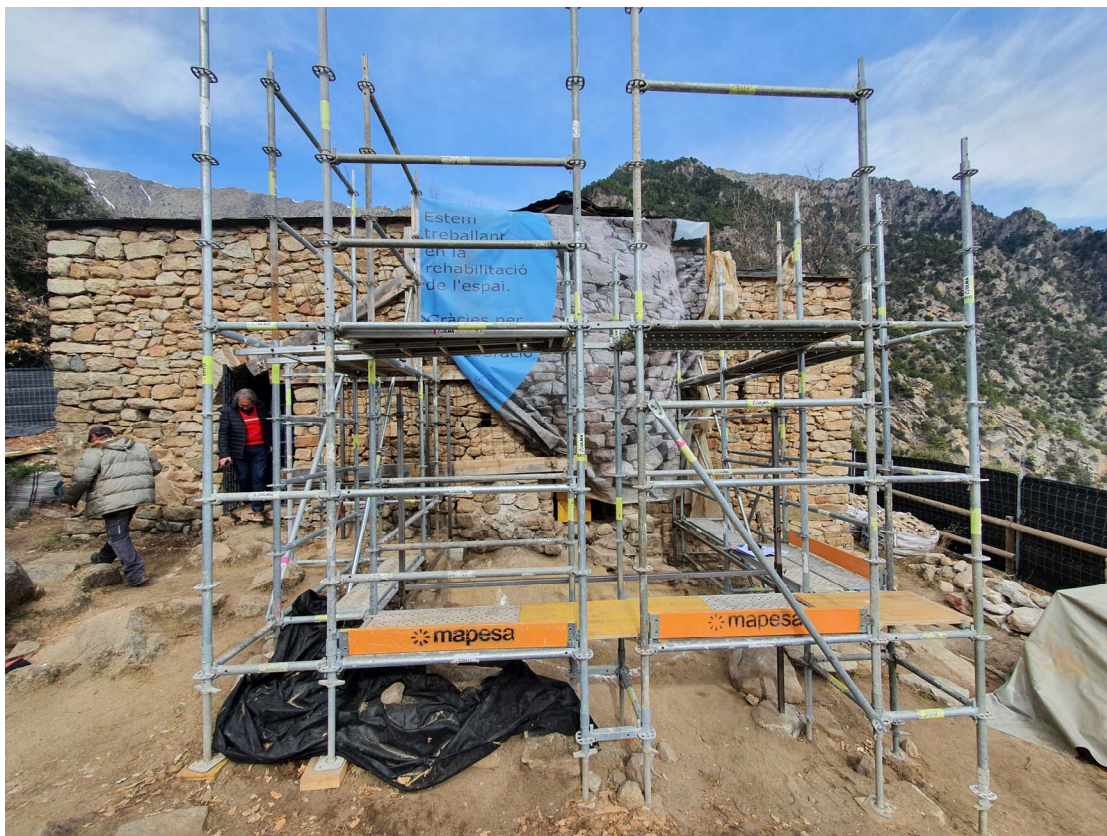
Fotografia 6. Imatge de l'àmbit del campanar amb la bastida i el sistema de referències ja instal·lat

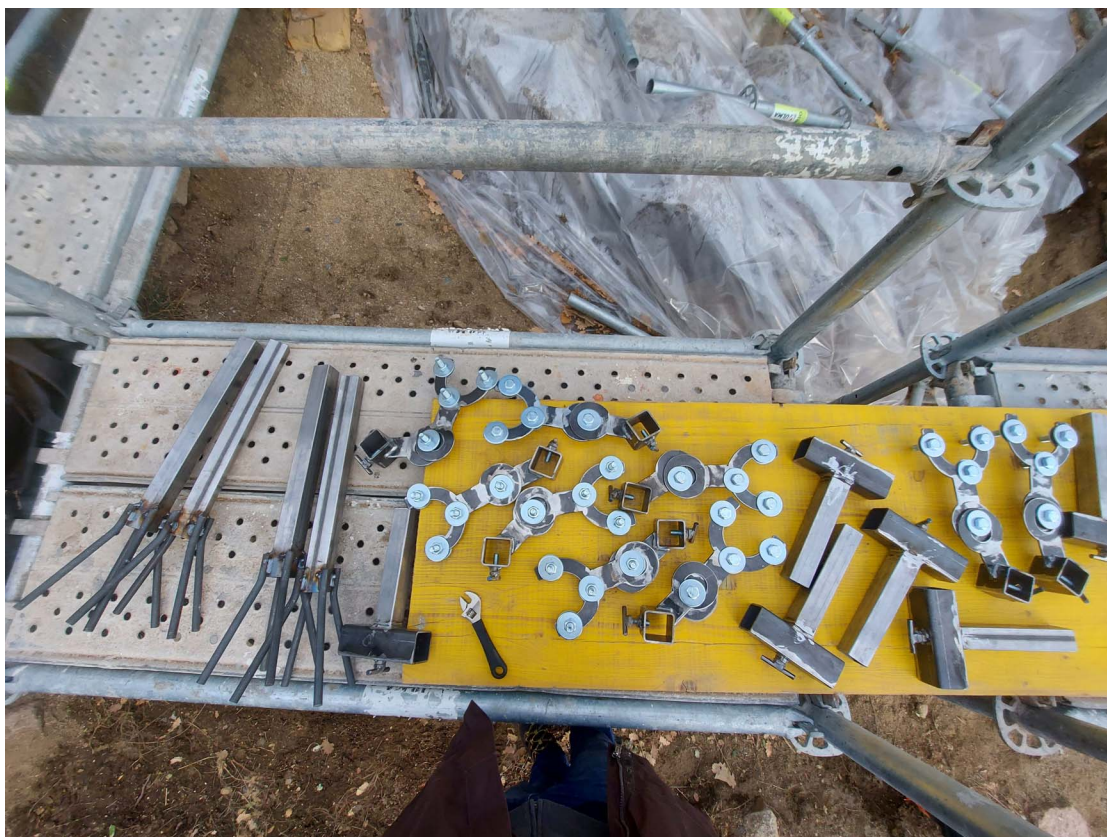
Fotografia 7. Detall de les peces especials que conformen el sistema de referència solidari a la bastida

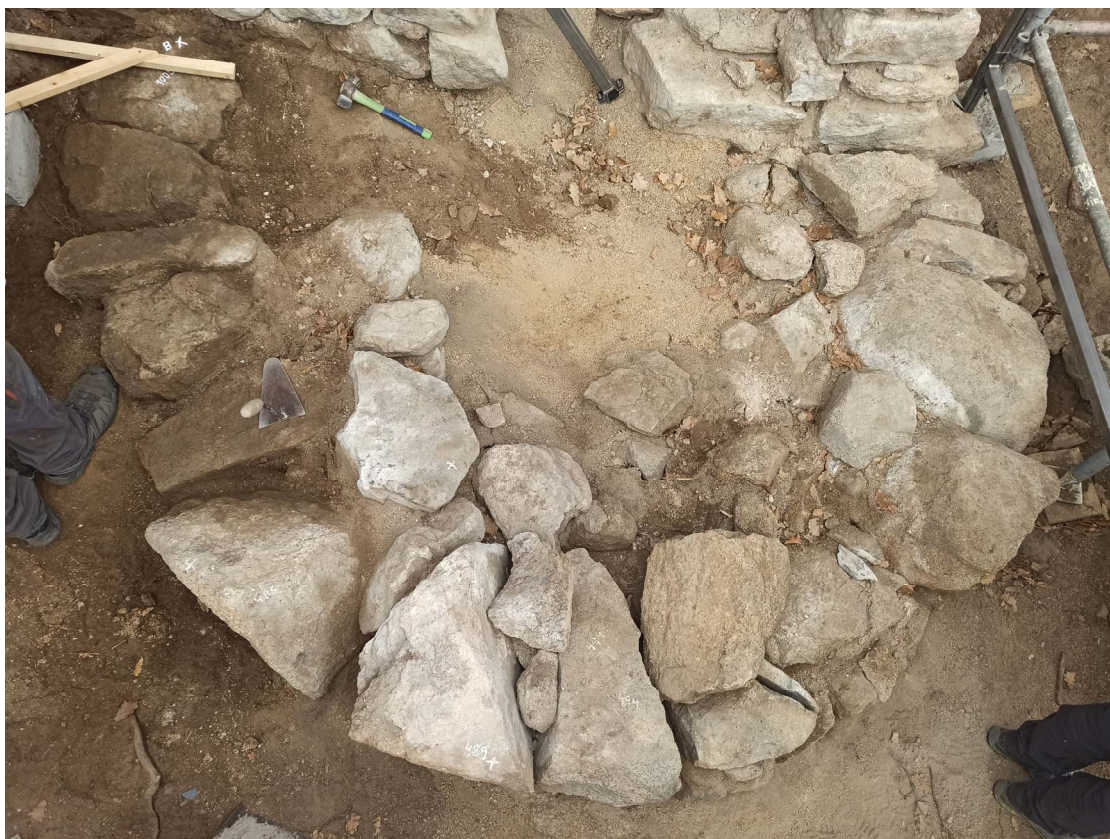
Fotografia 9. Estructures conservades de la base del campanar abans del seu desmuntat

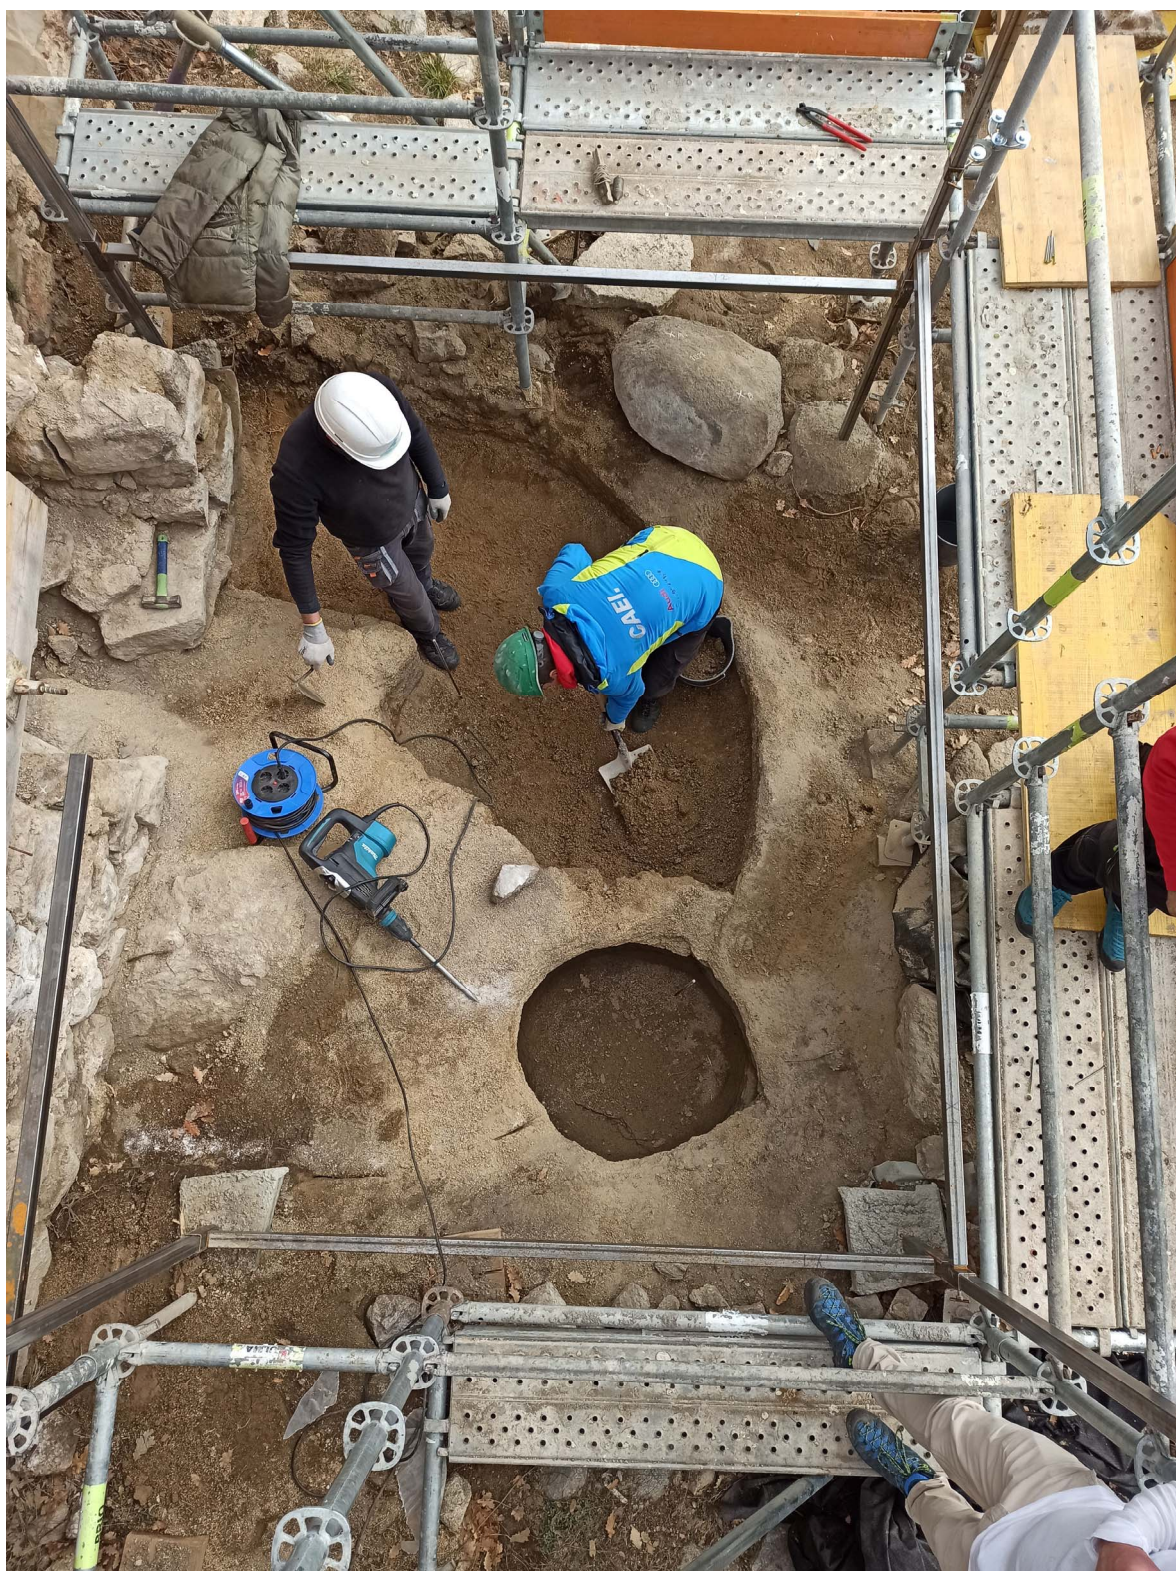
Fotografia 12. Imatge que mostra l'inici dels treballs d'excavació de la nova fonamentació per al campanar

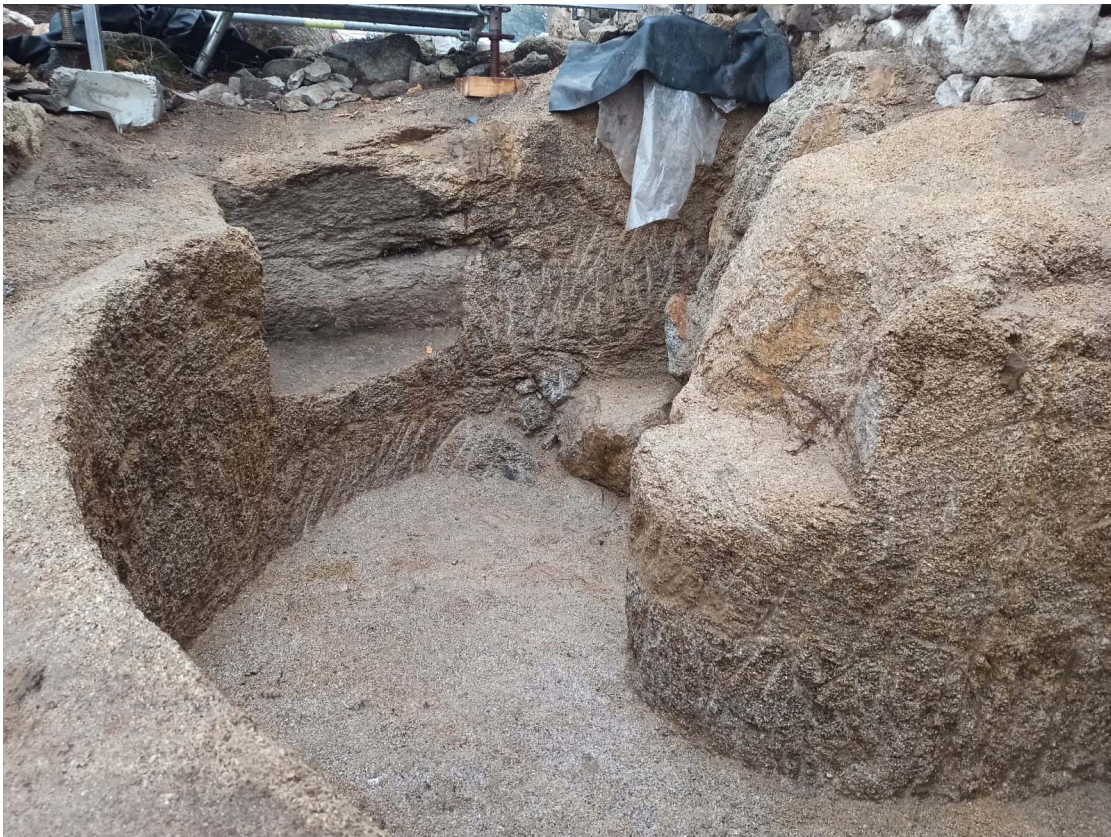
Fotografia 13. Vista parcial d'una fase avançada de l'excavació de la nova fonamentació

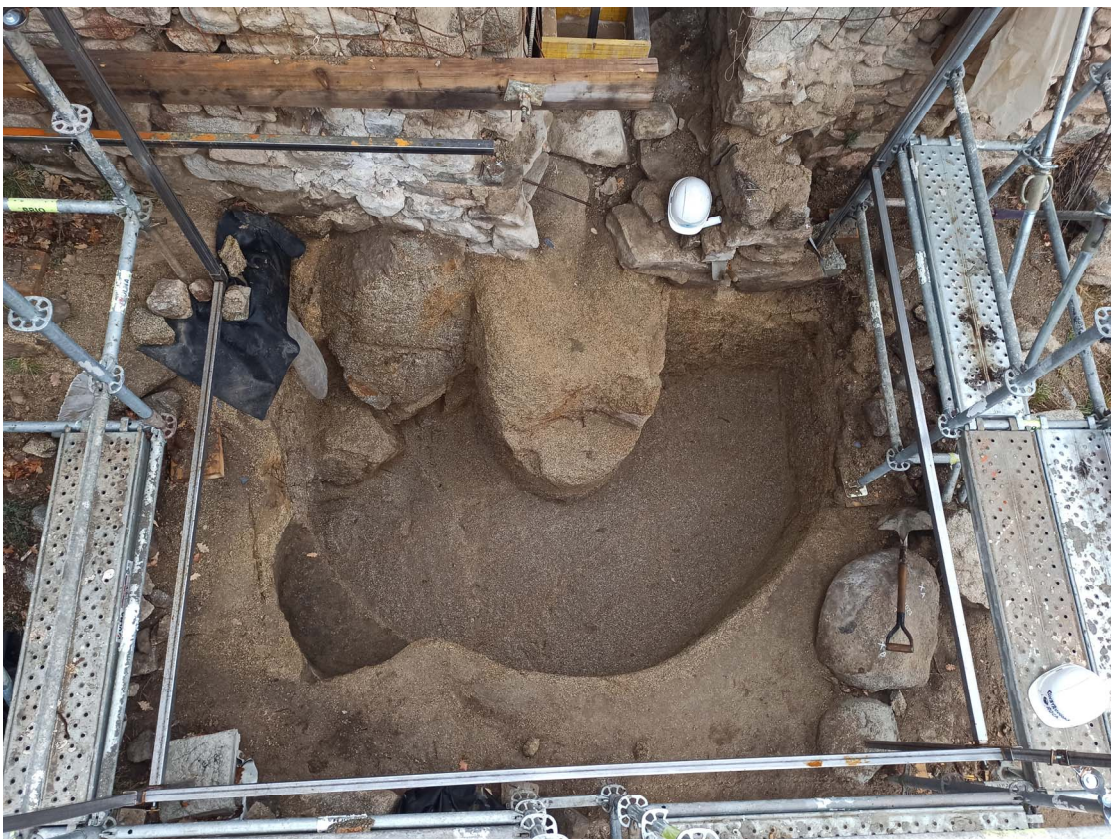
Fotografia 14. Aspecte de la rasa de fonamentació del campanar un cop finalitzada

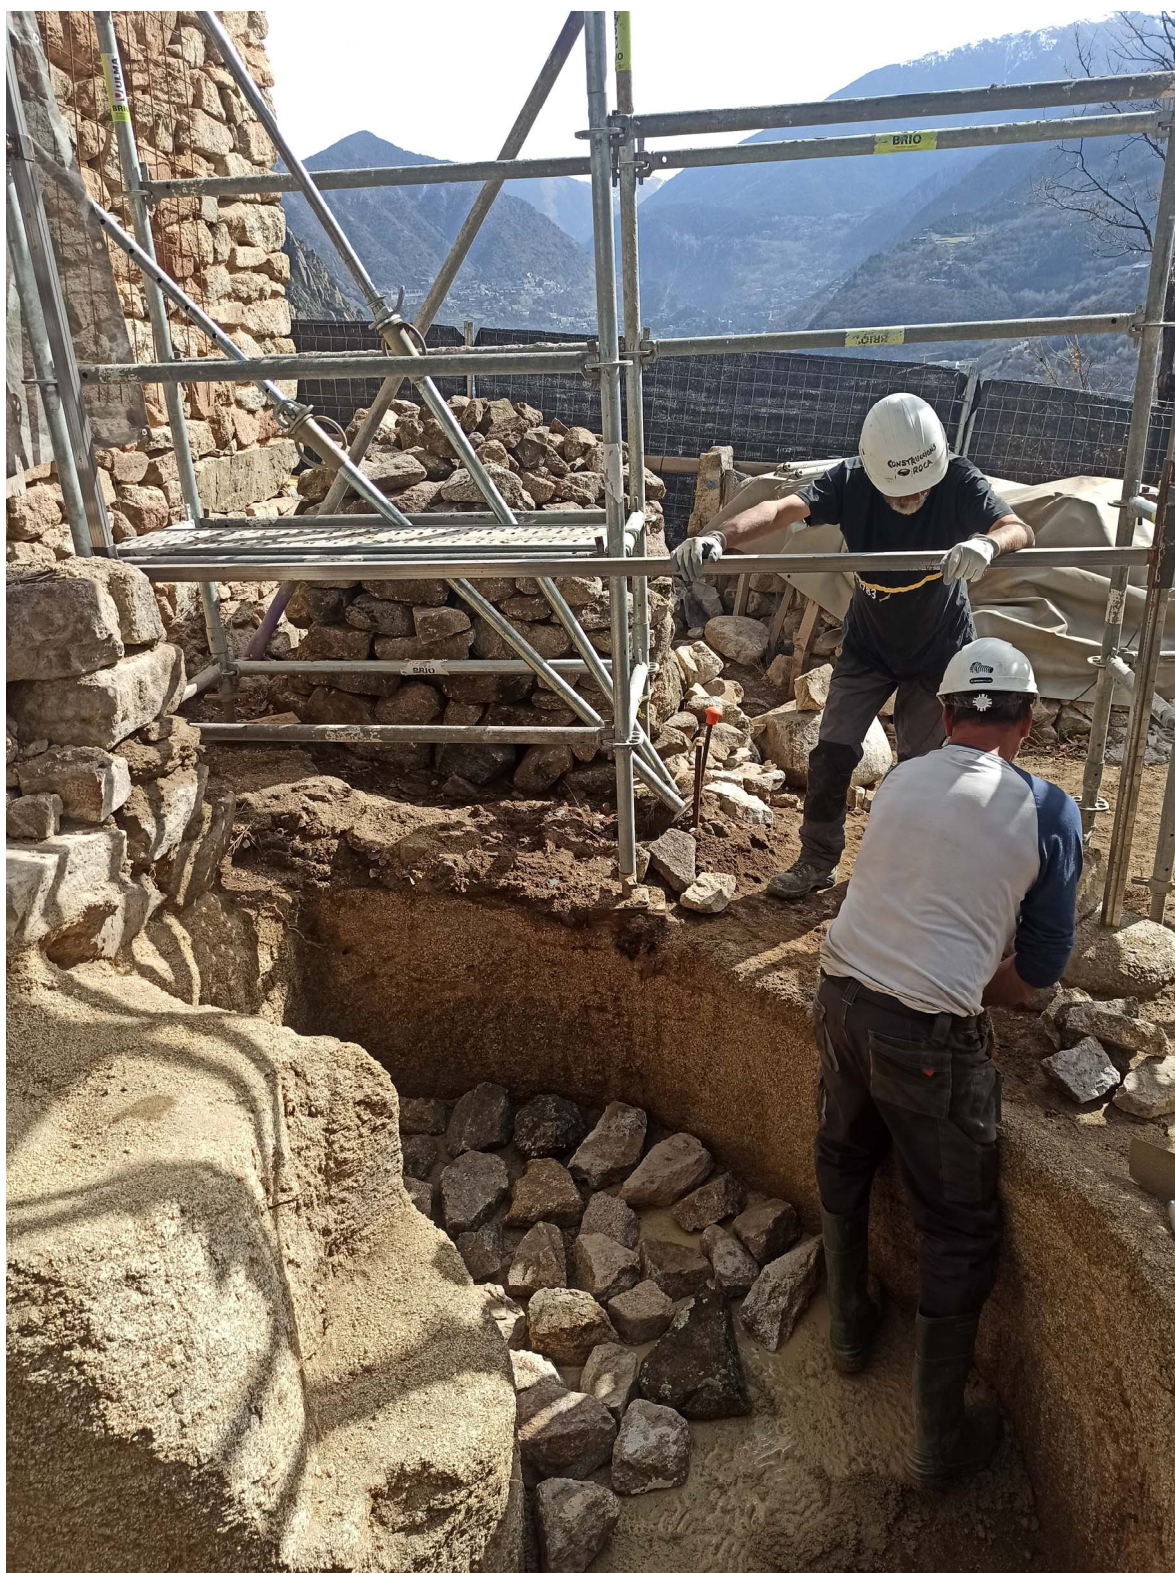
Fotografia 15. Inici de la execució de la nova fonamentació amb fàbrica de maçoneria de pedra i morter de calç

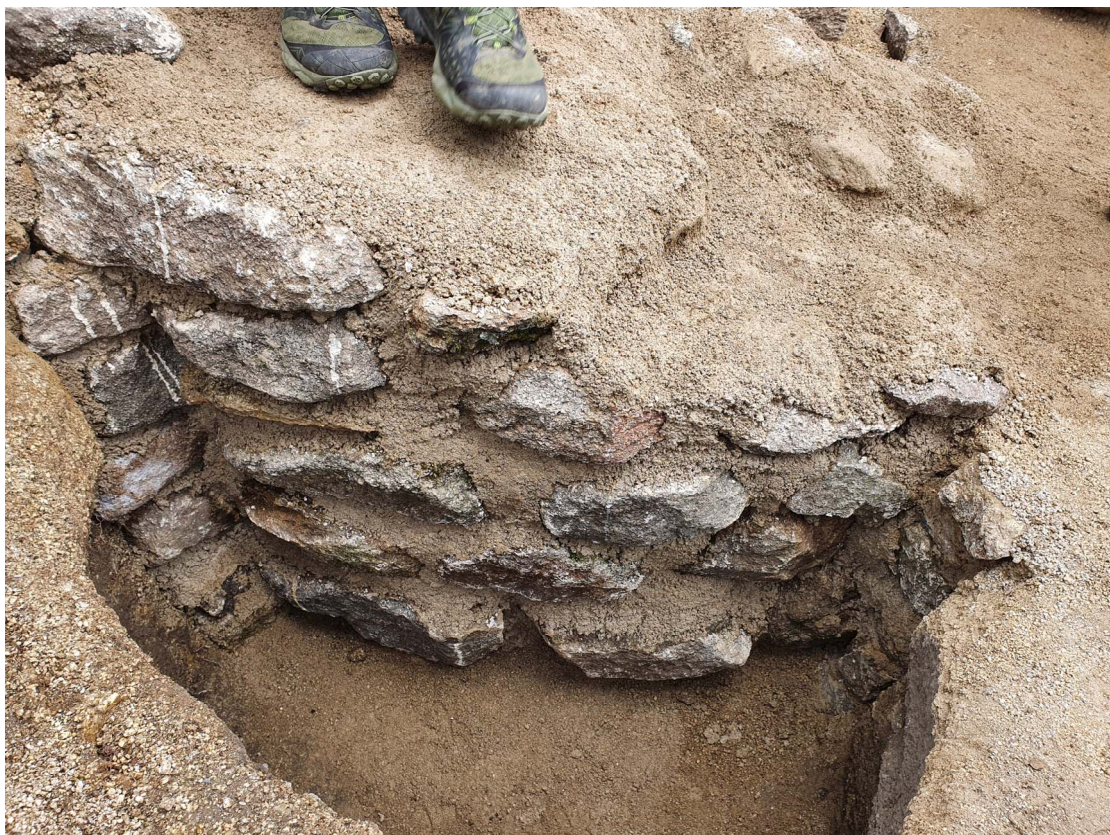
Fotografia 16. Detall de la nova fonamentació del campanar en l'encontre amb una de les dues sitges

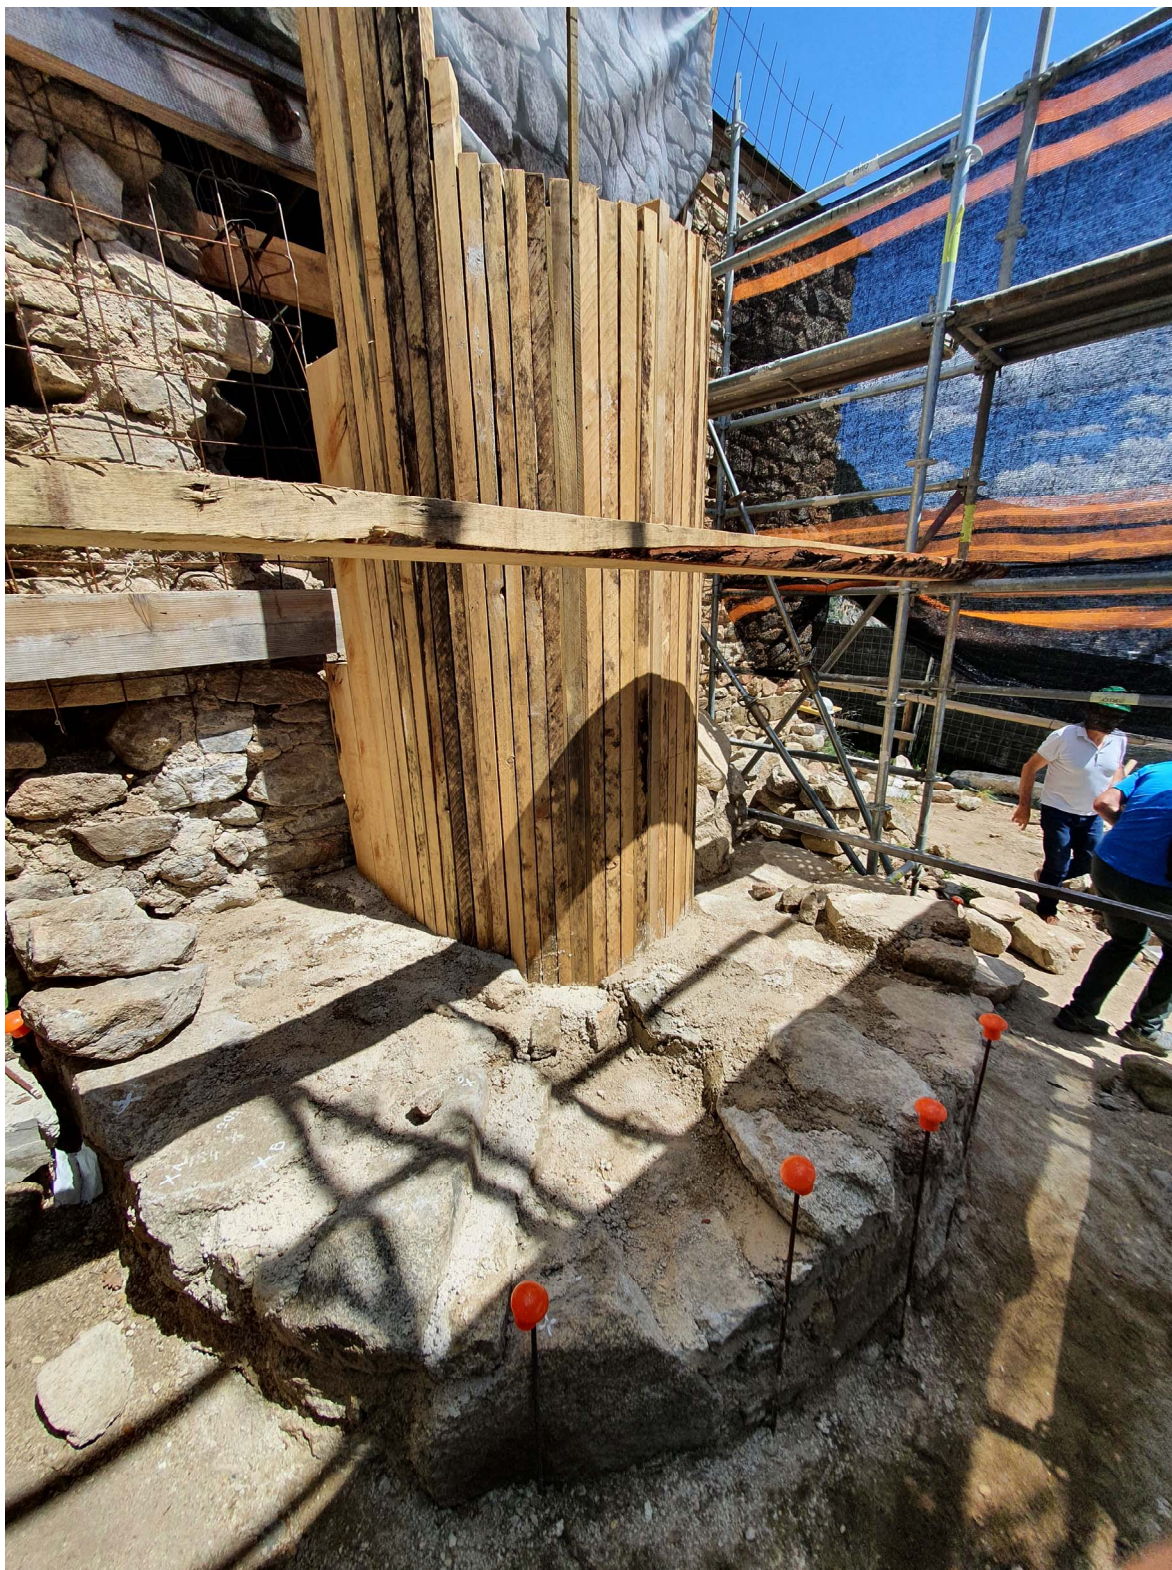
Fotografia 18. Detall de la mateixa fase dels treballs
