**“INTERVENCIÓ DE RECONSTRUCCIÓ DEL CAMPANAR DE L’ESGLÉSIA DE SANT  
VICENÇ D’ENCLAR”**

Projecte núm. 0256/2019

**MEMÒRIA FINAL DE L'ACTUACIÓ**

Encamp, novembre de 2023

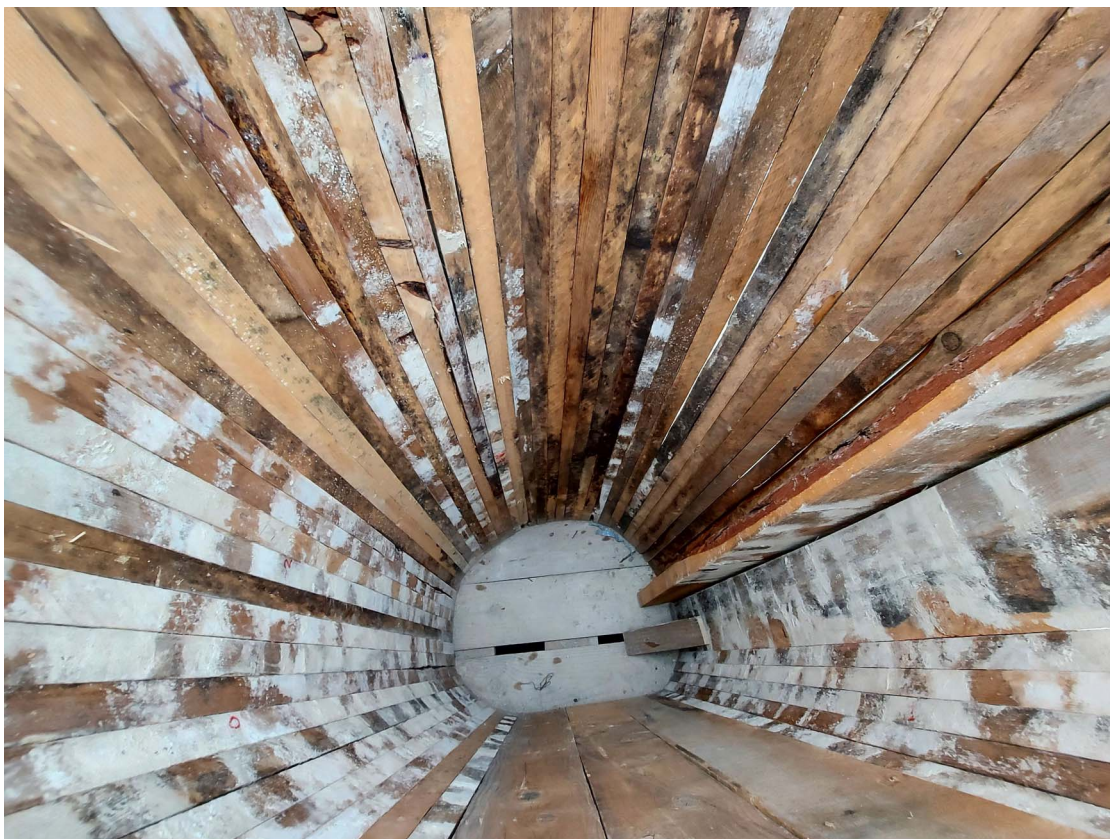
Fotografia 19. Vista cenital de l'interior de l'encofrat utilitzat per definir la cara interior del campanar

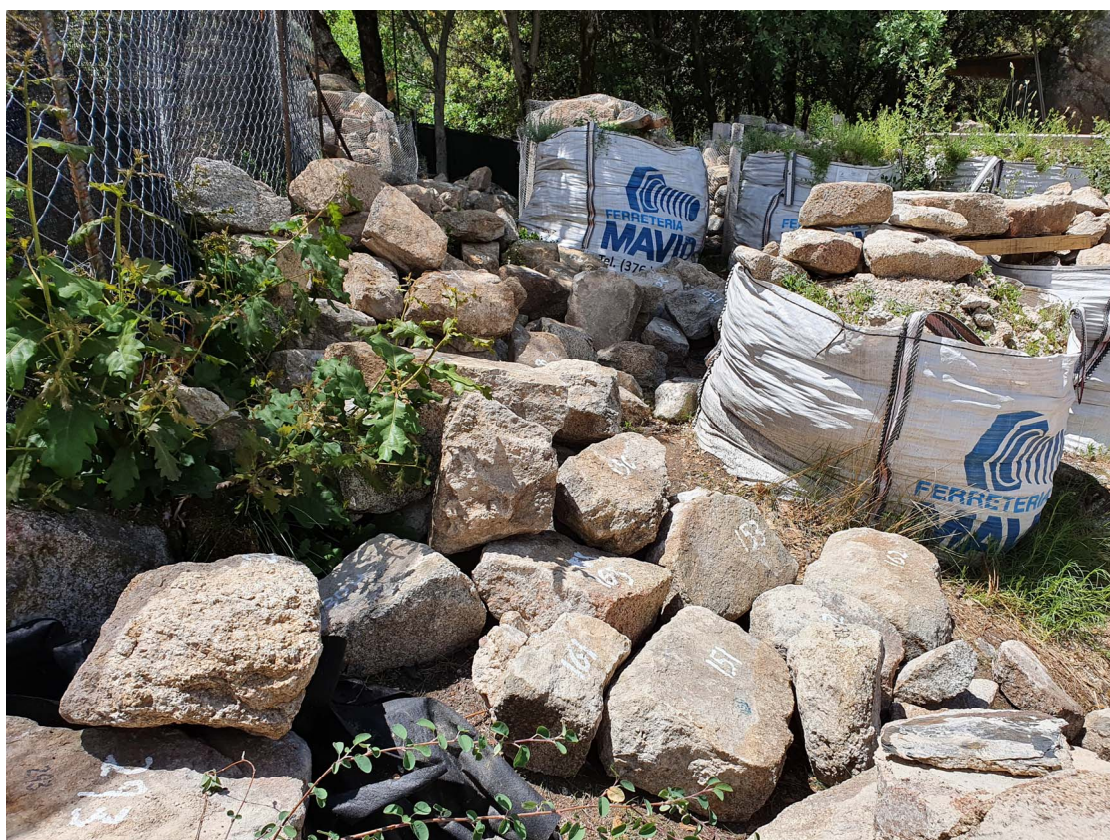
Fotografia 20. Aspecte de l'aplegament de pedres identificades i numerades, classificades per a la seva posterior col·locació

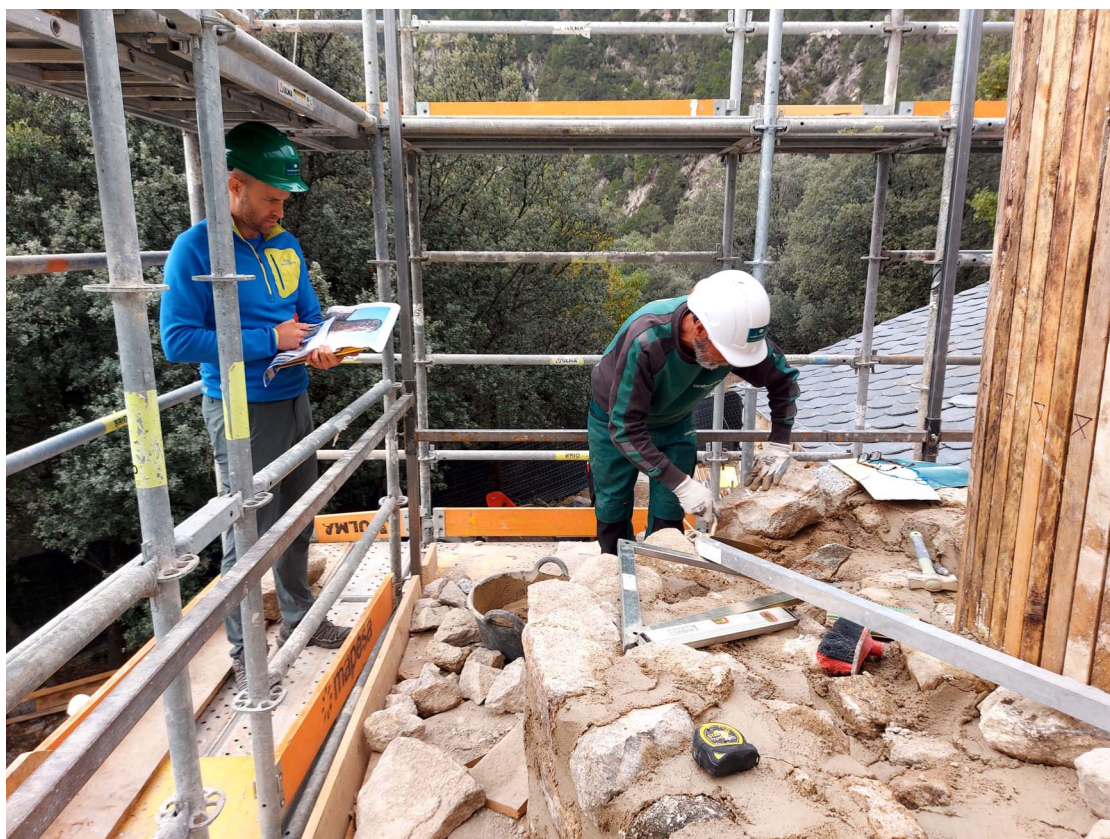
Fotografia 29. Treballs de reconstrucció del campanar superada ja l'alçada de la coberta de l'església

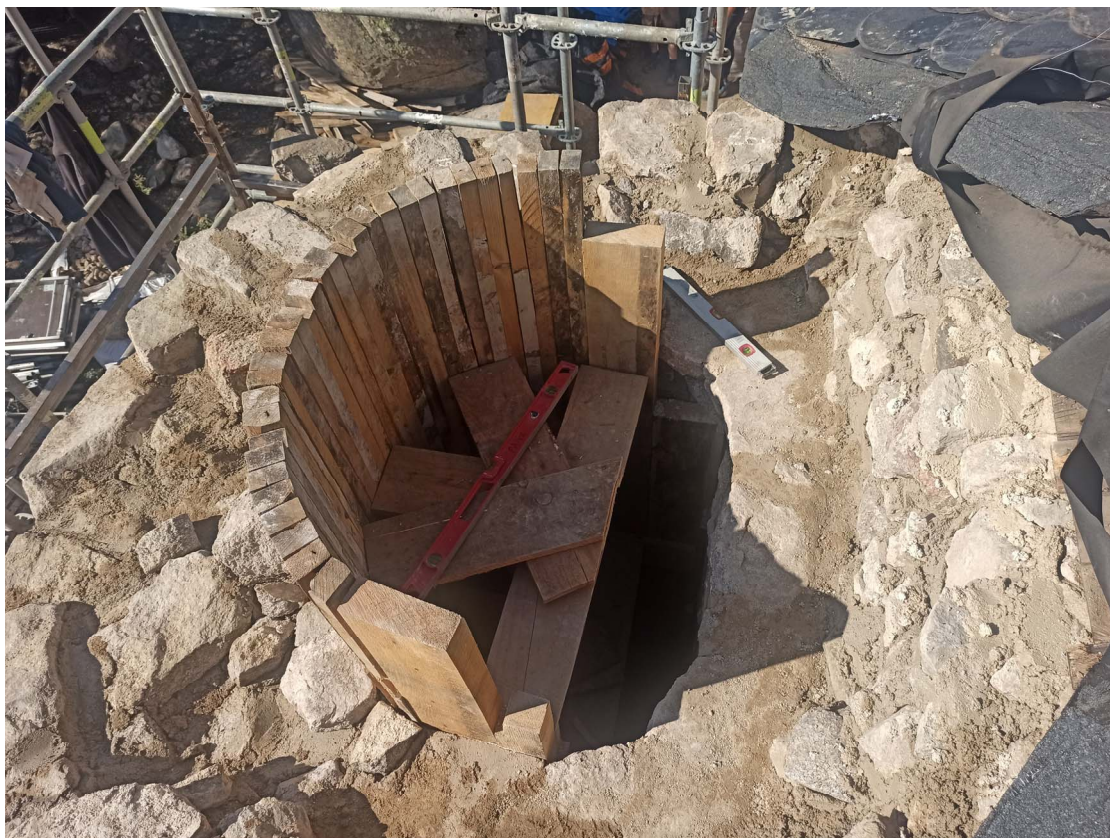
Fotografia 32. Aspecte del campanar reconstruït fins a una alçada propera a la de les finestres superiors

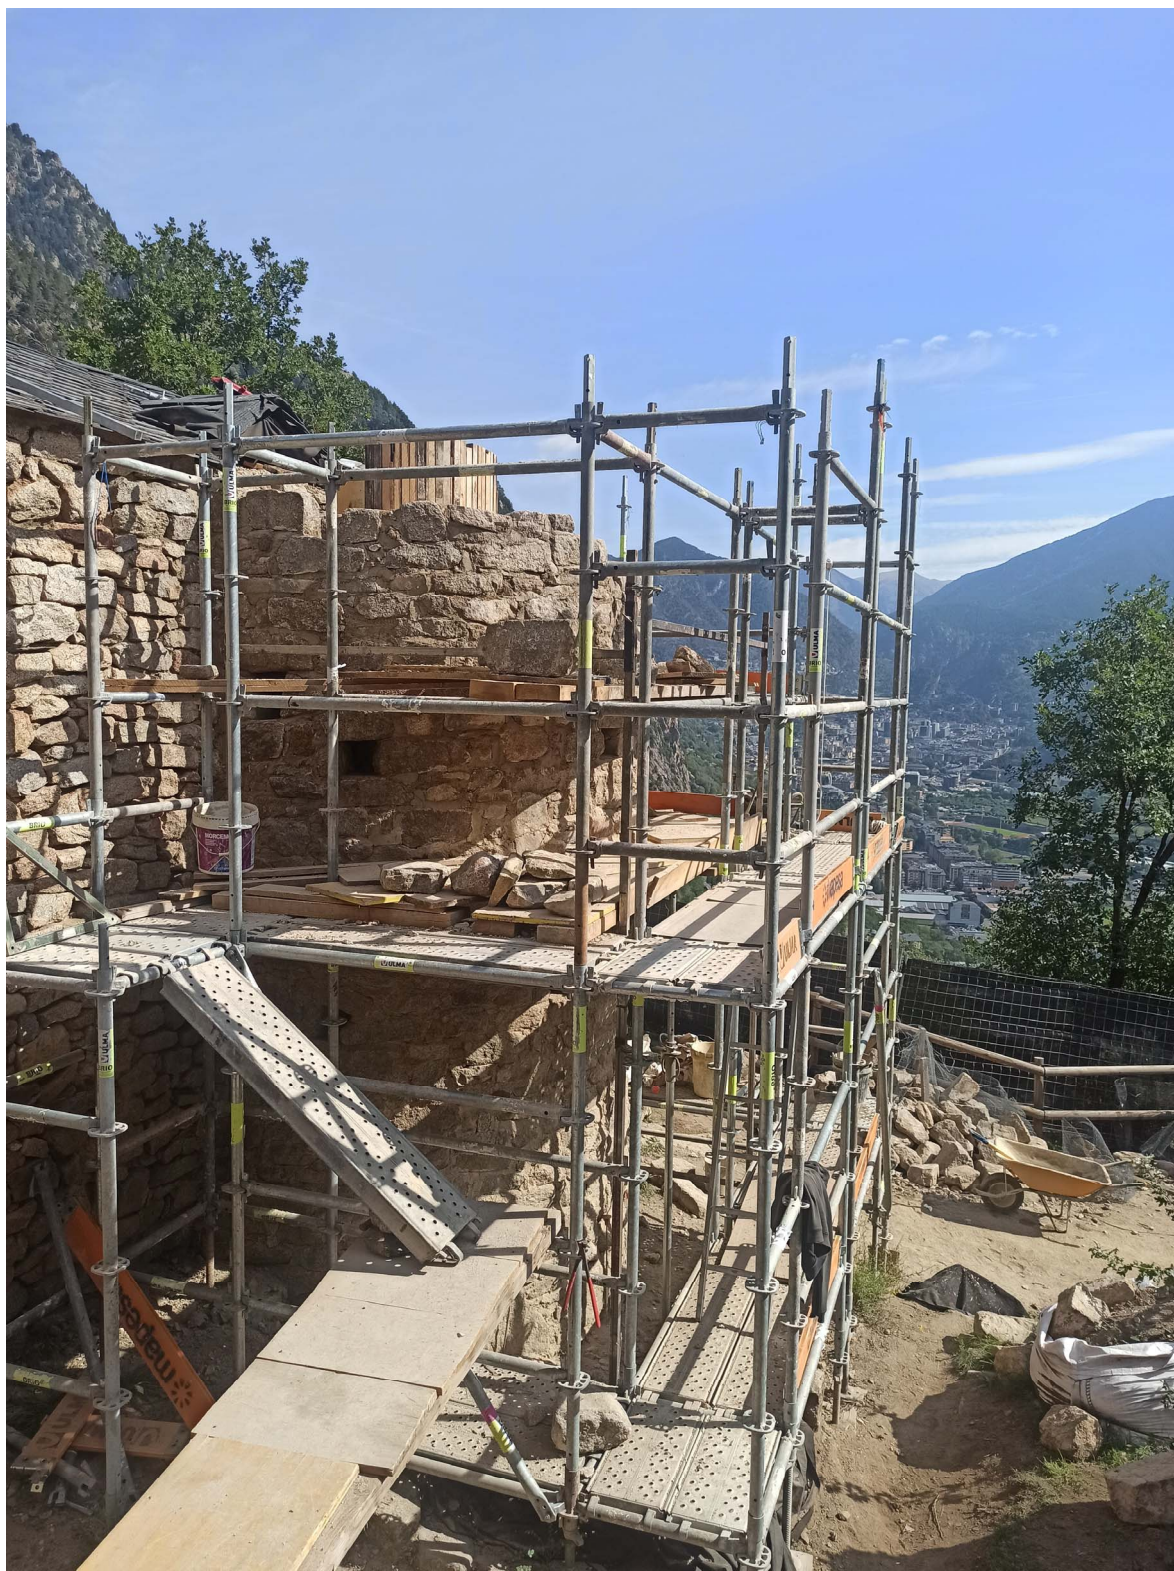
Fotografia 34. Vista del conjunt en aquella fase dels treballs

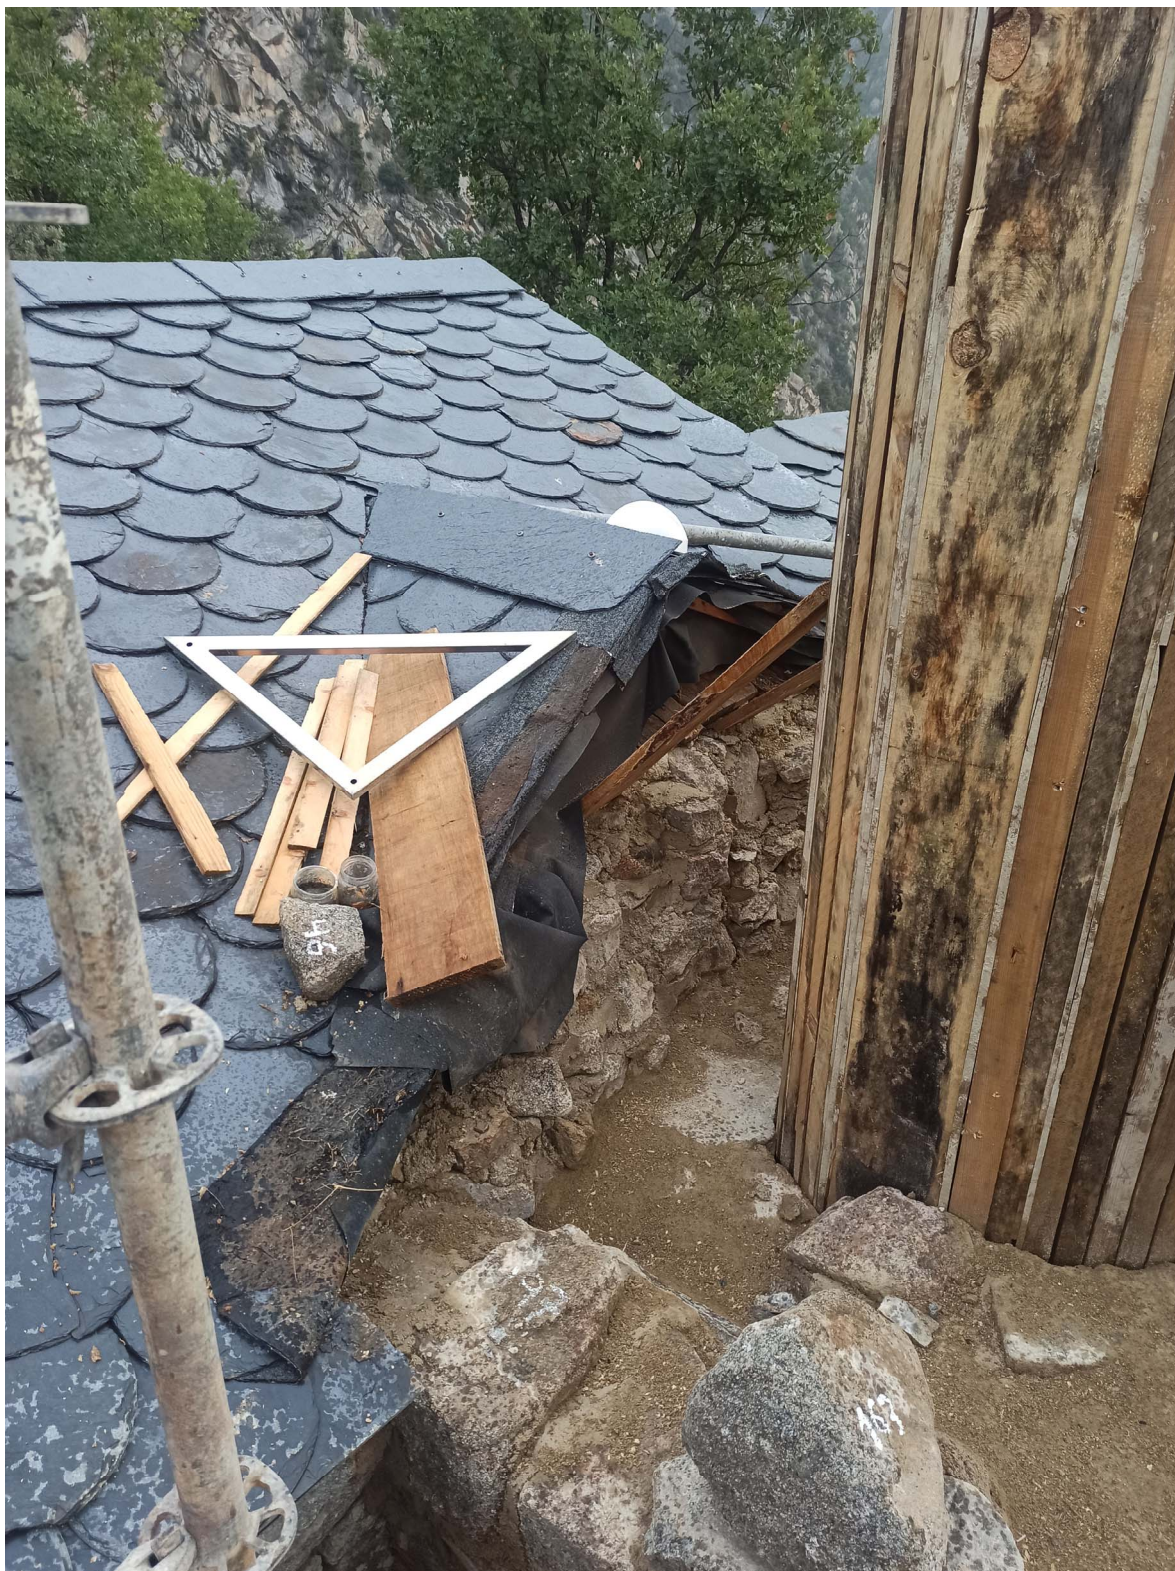
Fotografia 35. Detall de l'encontre del campanar reconstruït amb la coberta de l'església abans de la substitució de les seves lloses

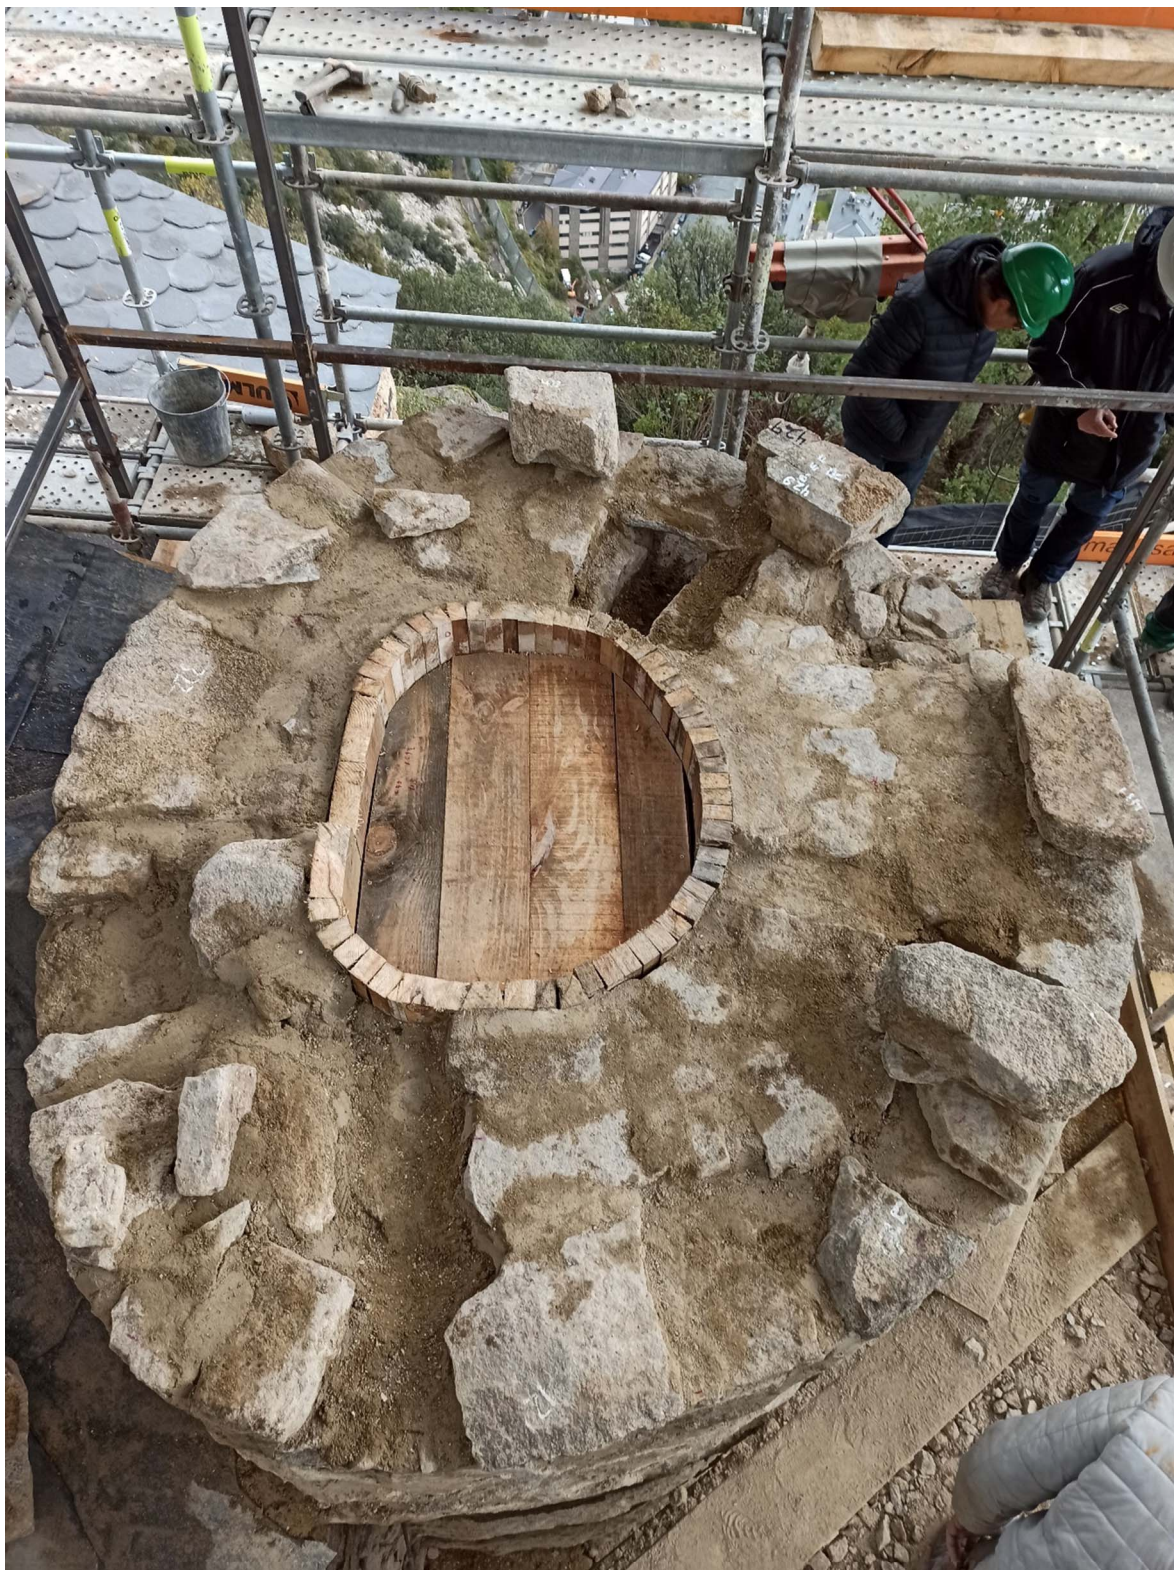
Fotografia 36. Nivell del campanar reconstruït corresponent a la base de les finestres superiors

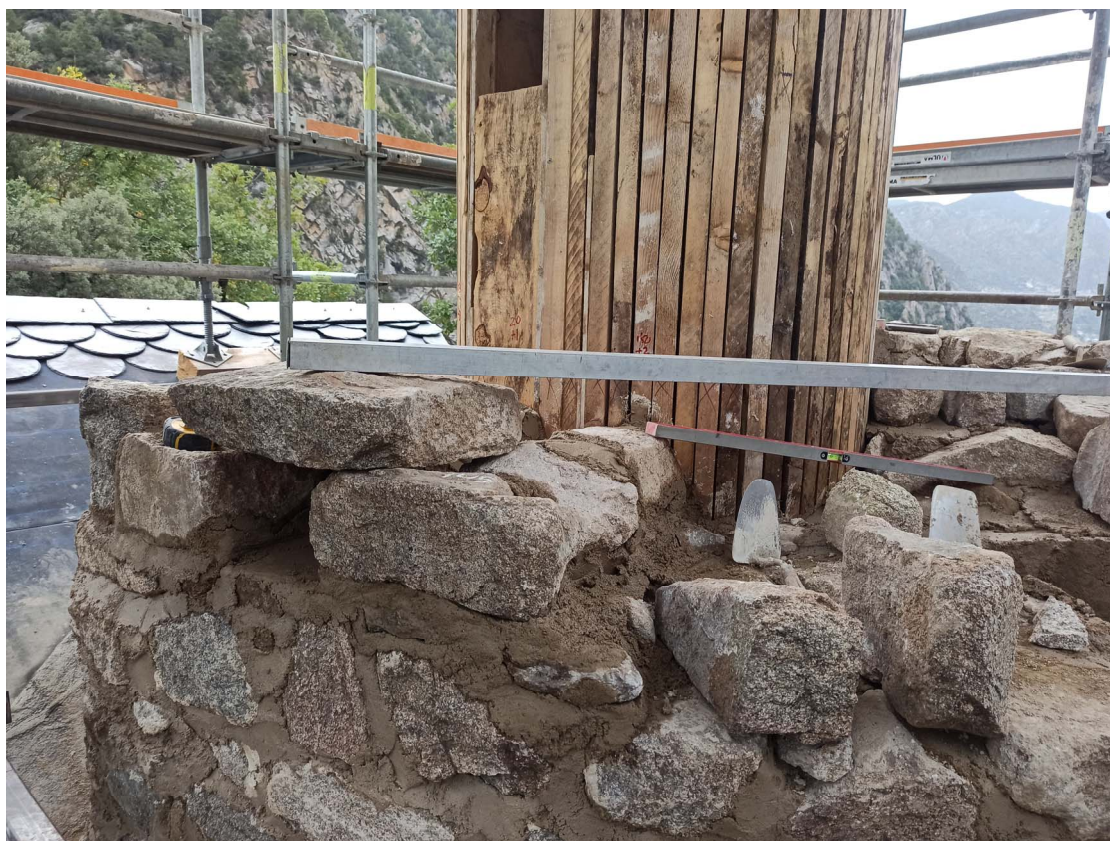
Fotografia 38. Vista des d'un angle diferent de la mateixa fase de l'obra

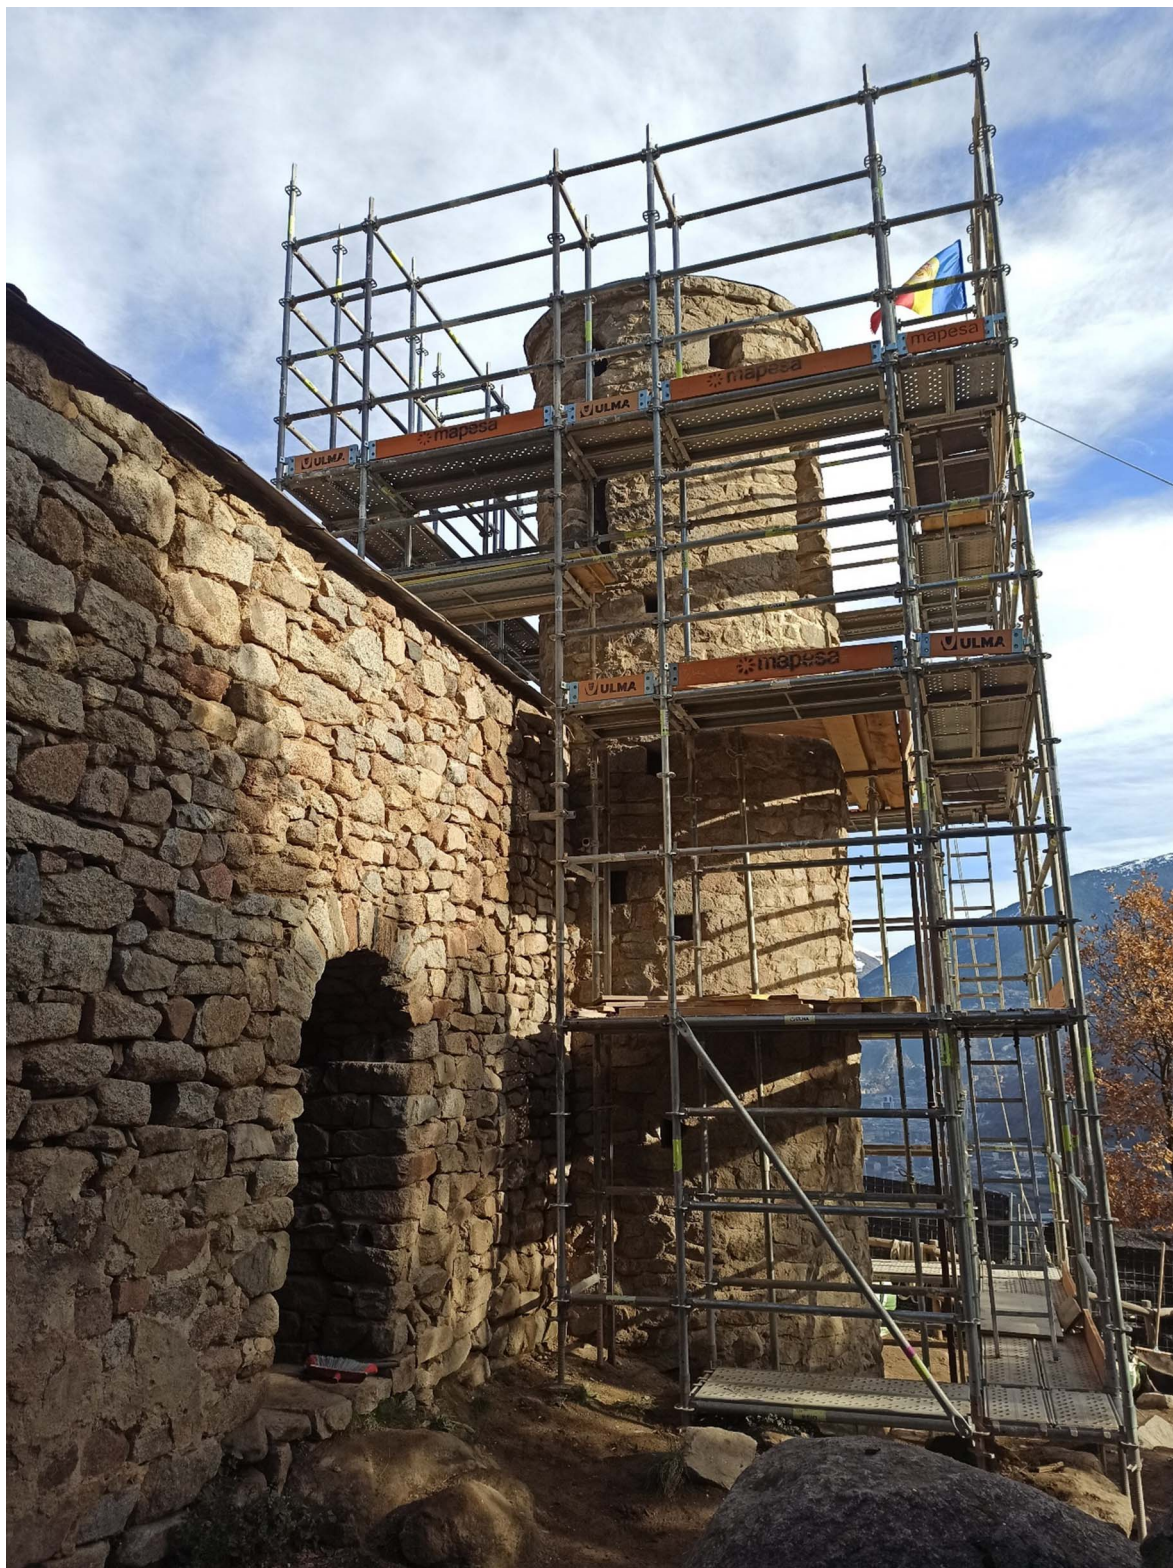
Fotografia 41. Aspecte del campanar reconstruït ja en la seva totalitat

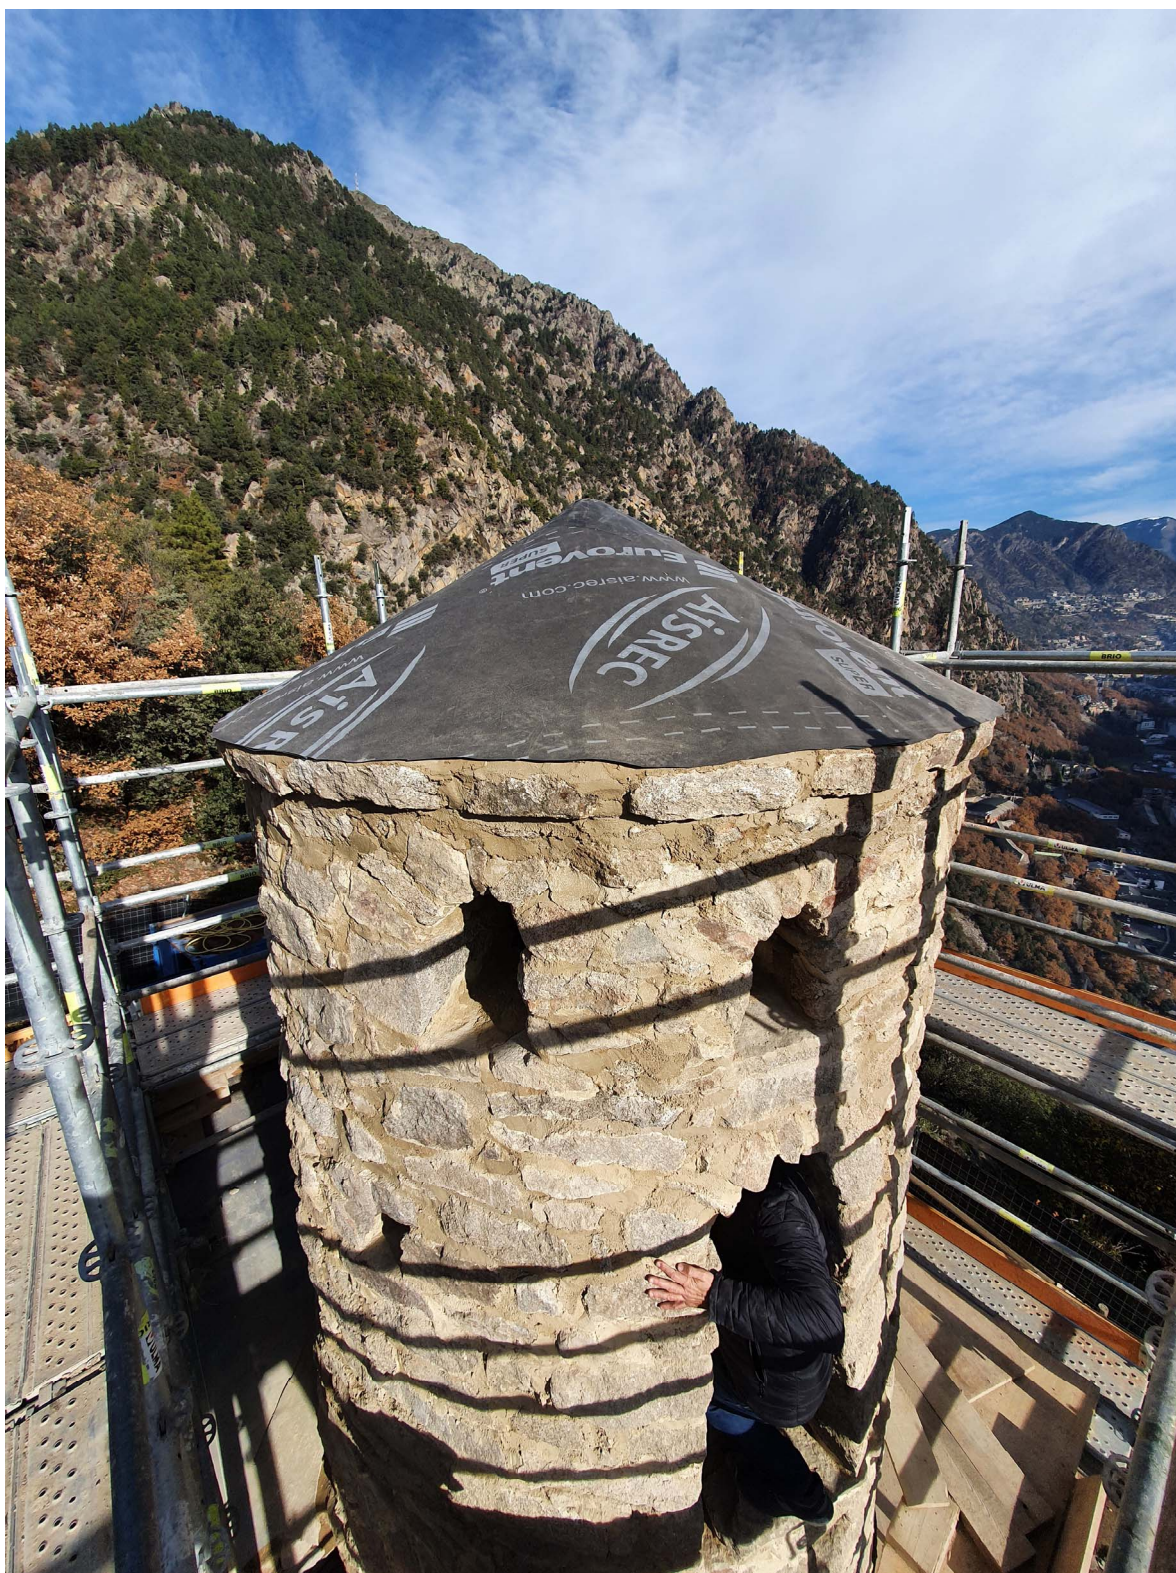
Fotografia 46. Protecció de l'empostissat de la coberta del campanar amb làmina impermeable transpirable

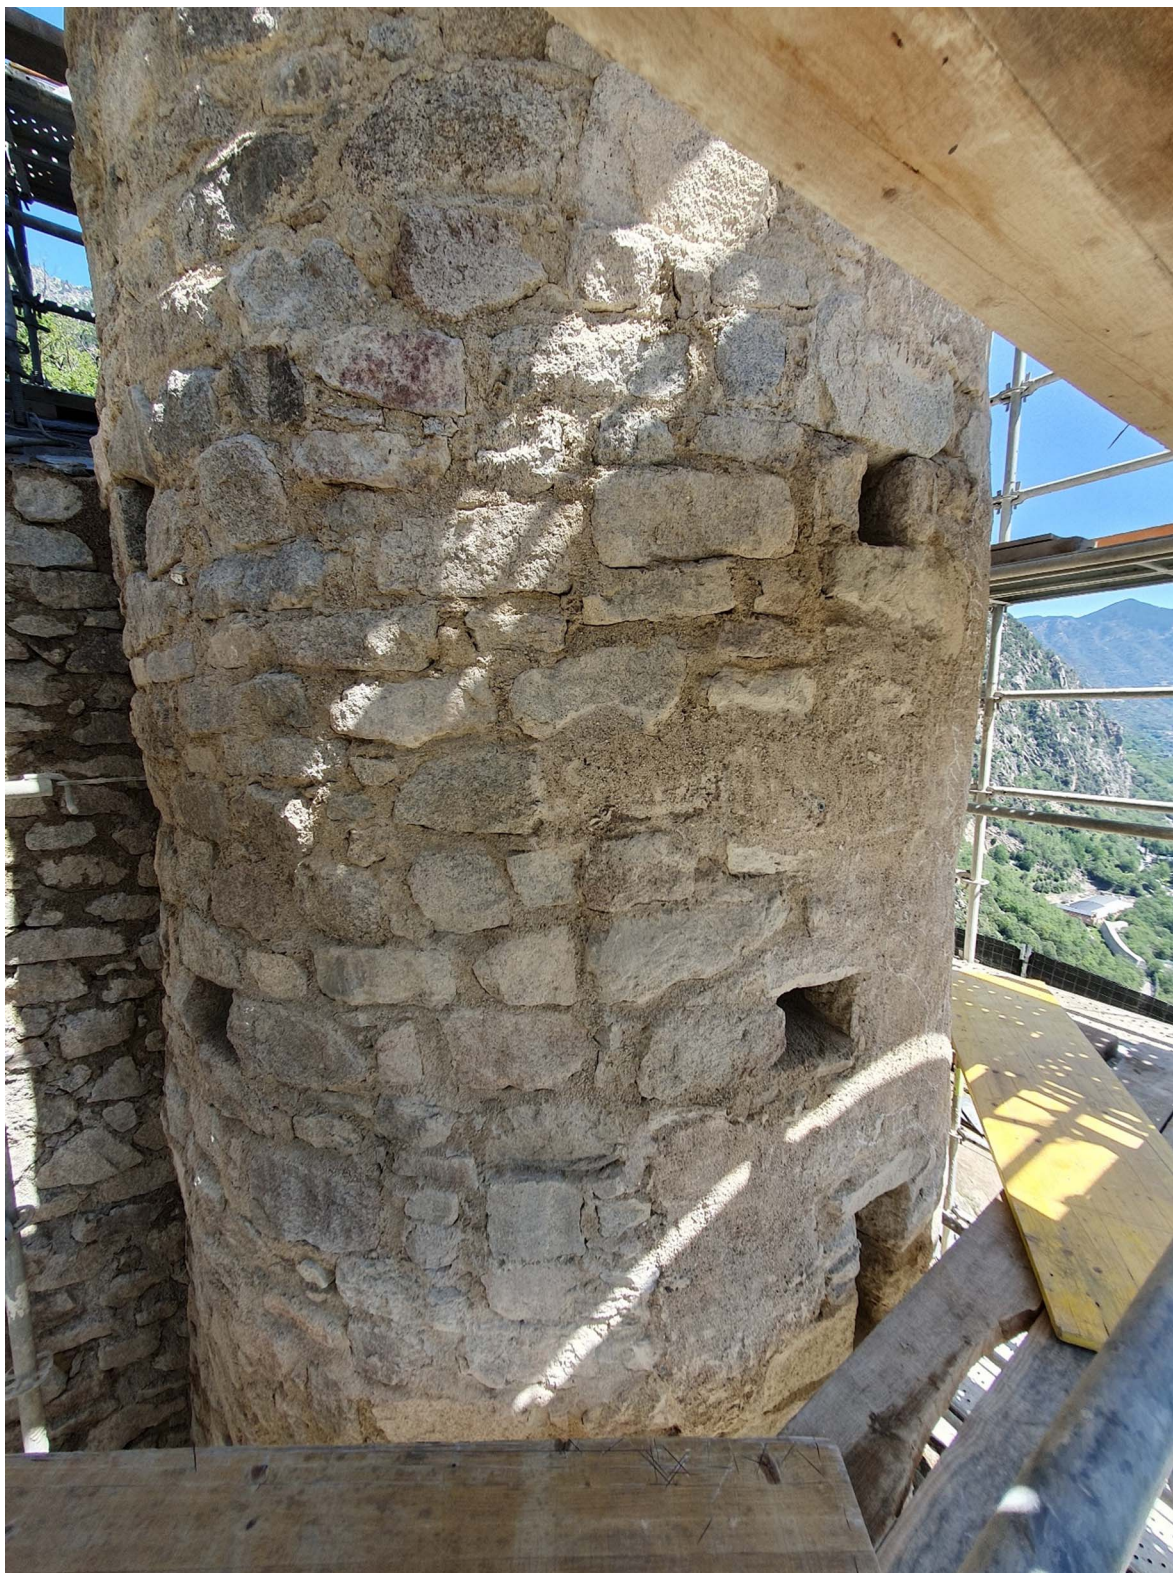
Fotografia 54. Proves de restitució de la base (primera capa) del revestiment parcial de morter de calç del campanar

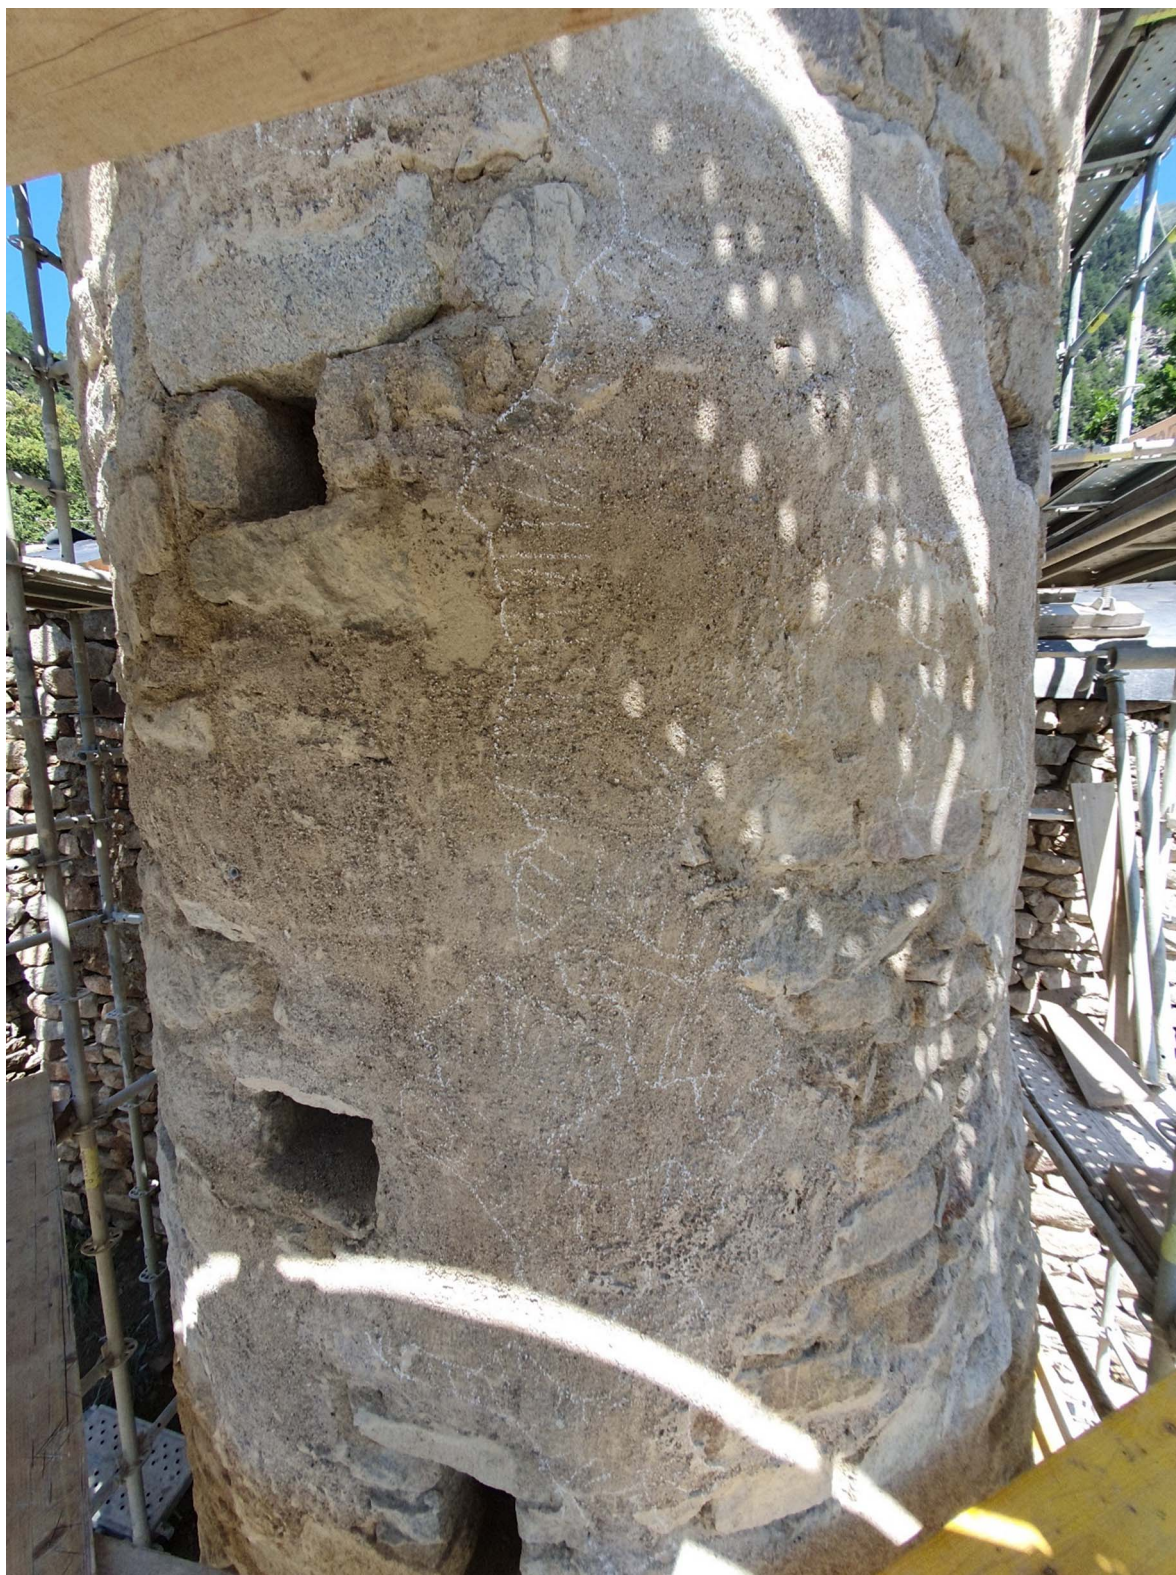
Fotografia 56. Replanteig sobre la capa base del revestiment de les zones on es volia aplicar la segona capa d'acabat amb morter de calç aèria

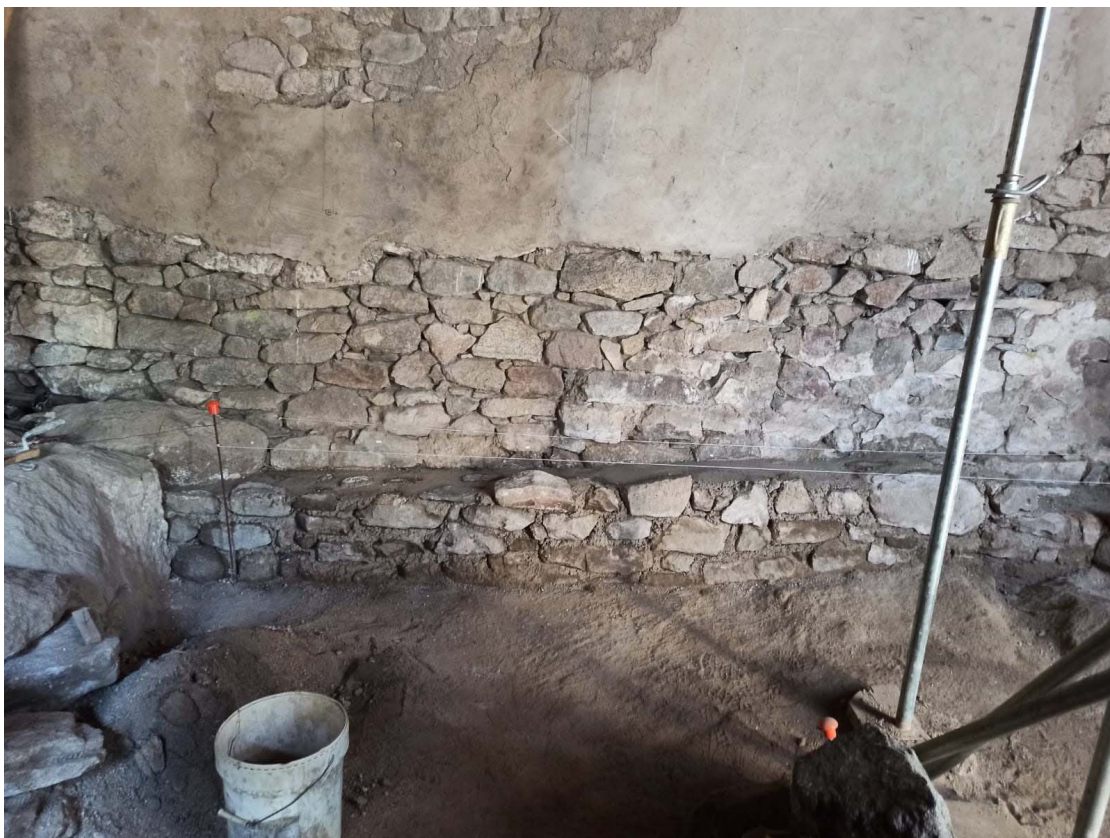
Fotografia 57. Imatge que mostra els treballs de reconstrucció de la bancada perimetral a l'interior de la nau

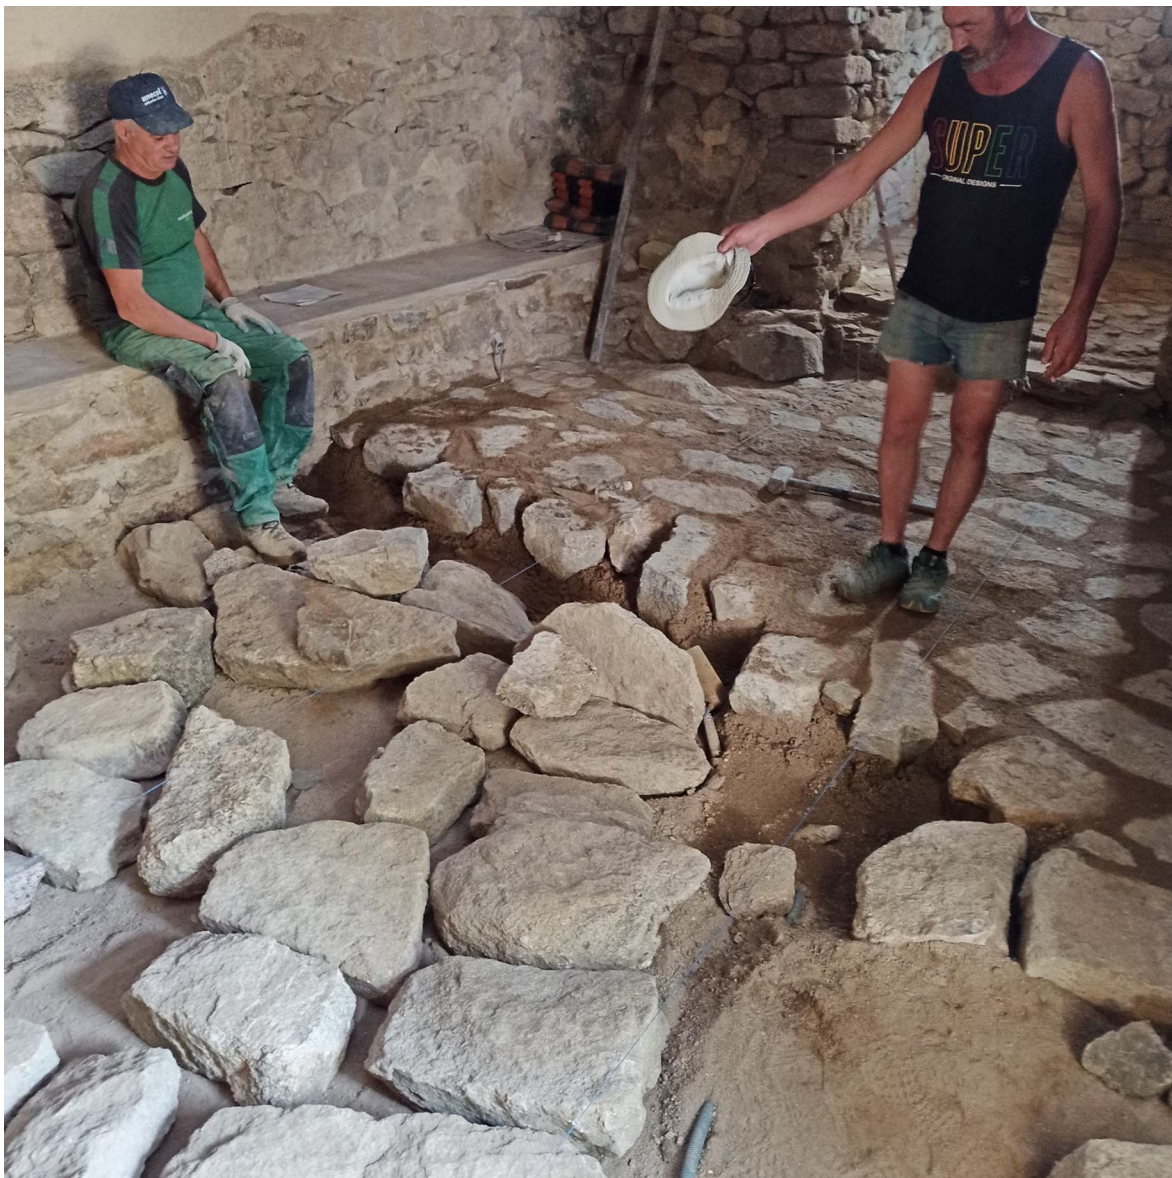
Fotografia 59. Vista dels treballs de recol·locació del paviment de la nau de l'església

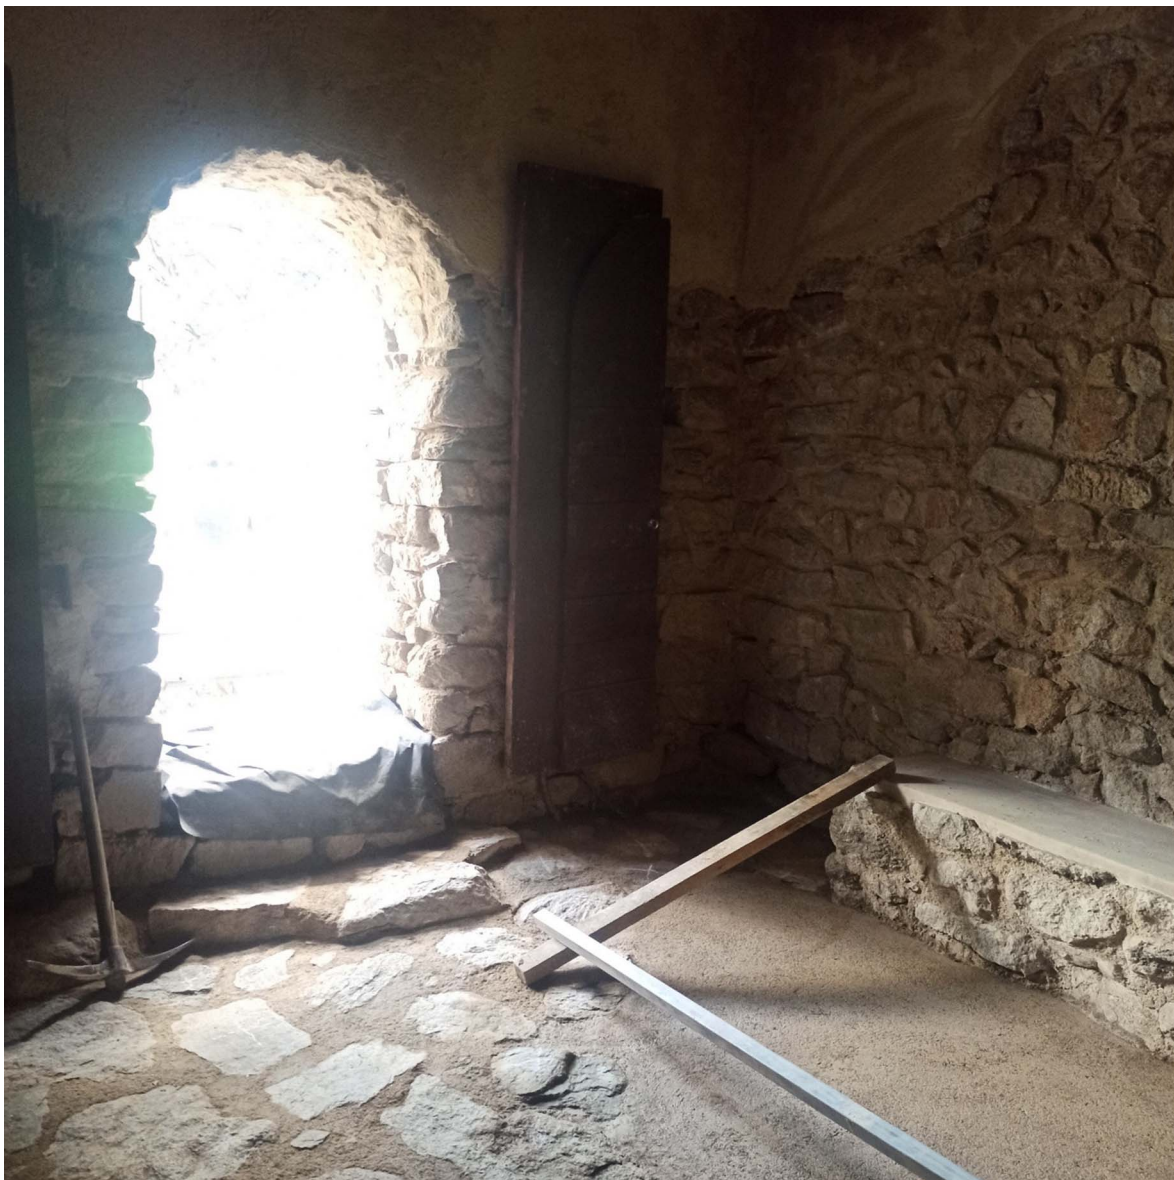
Fotografia 60. Imatge que mostra l'acabat de les llacunes del paviment amb una simple solera de formigó de calç

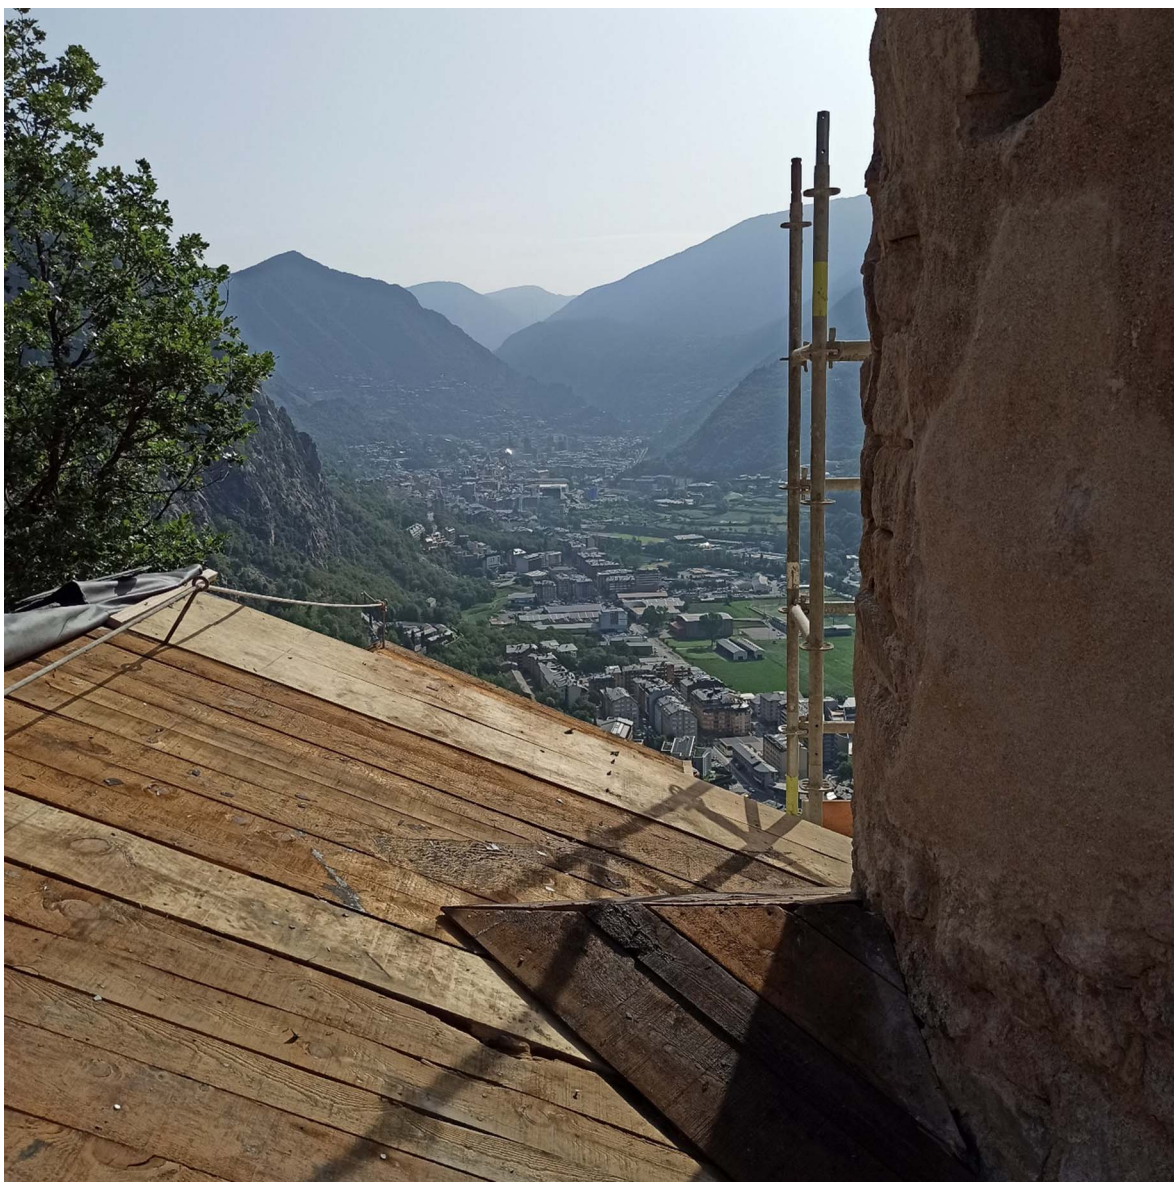
Fotografia 62. Vista de de l'empostissat de la coberta de fusta mantinguda
