**“INTERVENCIÓ DE RECONSTRUCCIÓ DEL CAMPANAR DE L’ESGLÉSIA DE SANT  
VICENÇ D’ENCLAR”**

Projecte núm. 0256/2019

**MEMÒRIA FINAL DE L'ACTUACIÓ**

Encamp, novembre de 2023

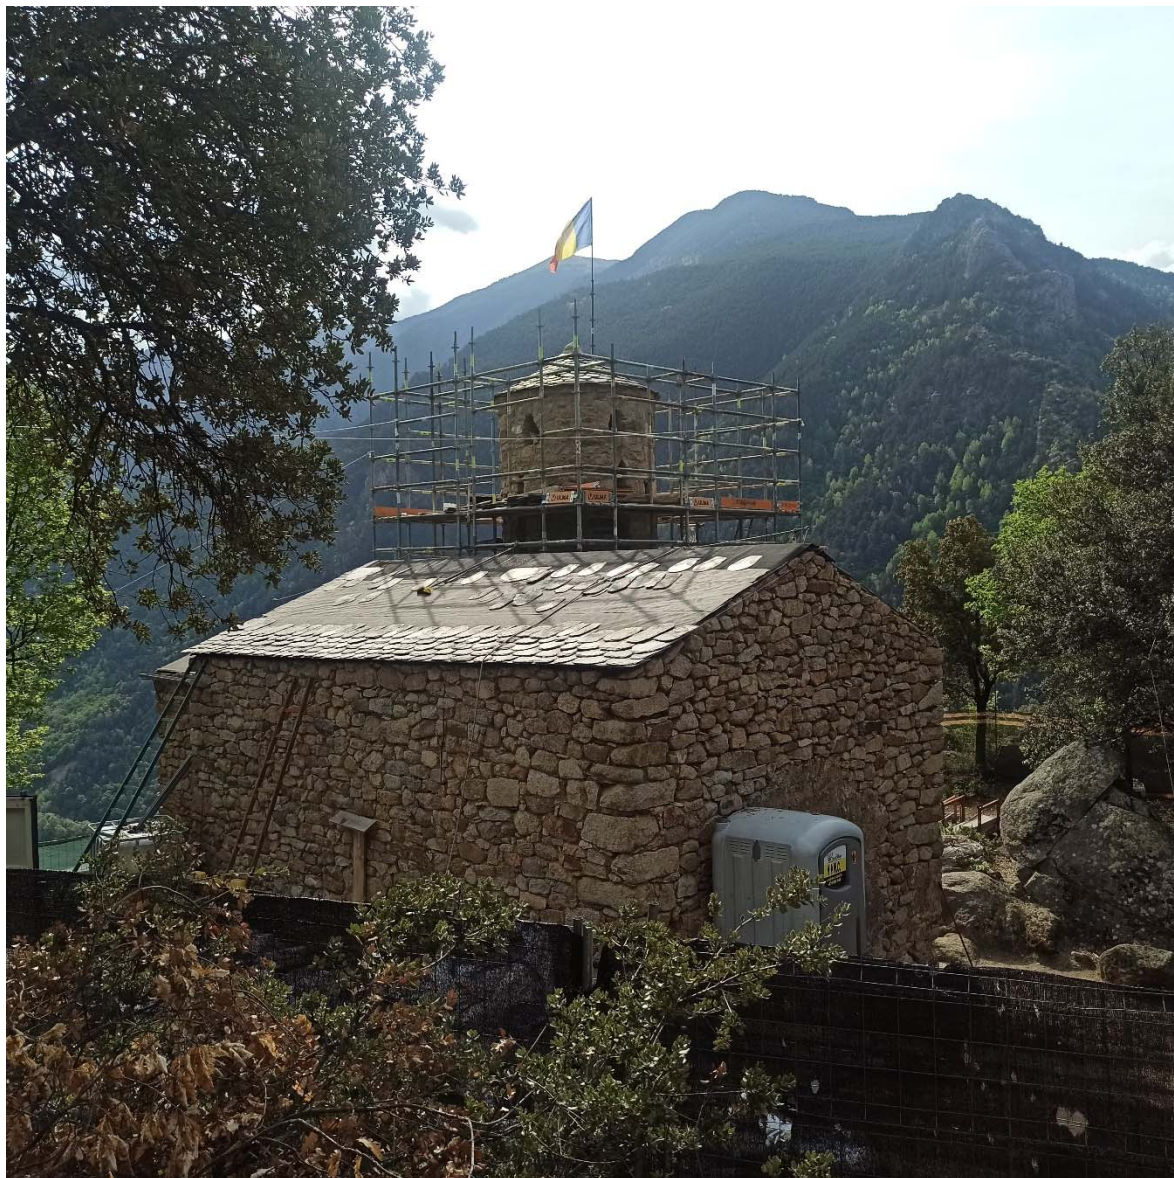
Fotografia 64. Imatge, del nou cobriment de la coberta, amb lloses rústiques irregulars, en fase d'execució

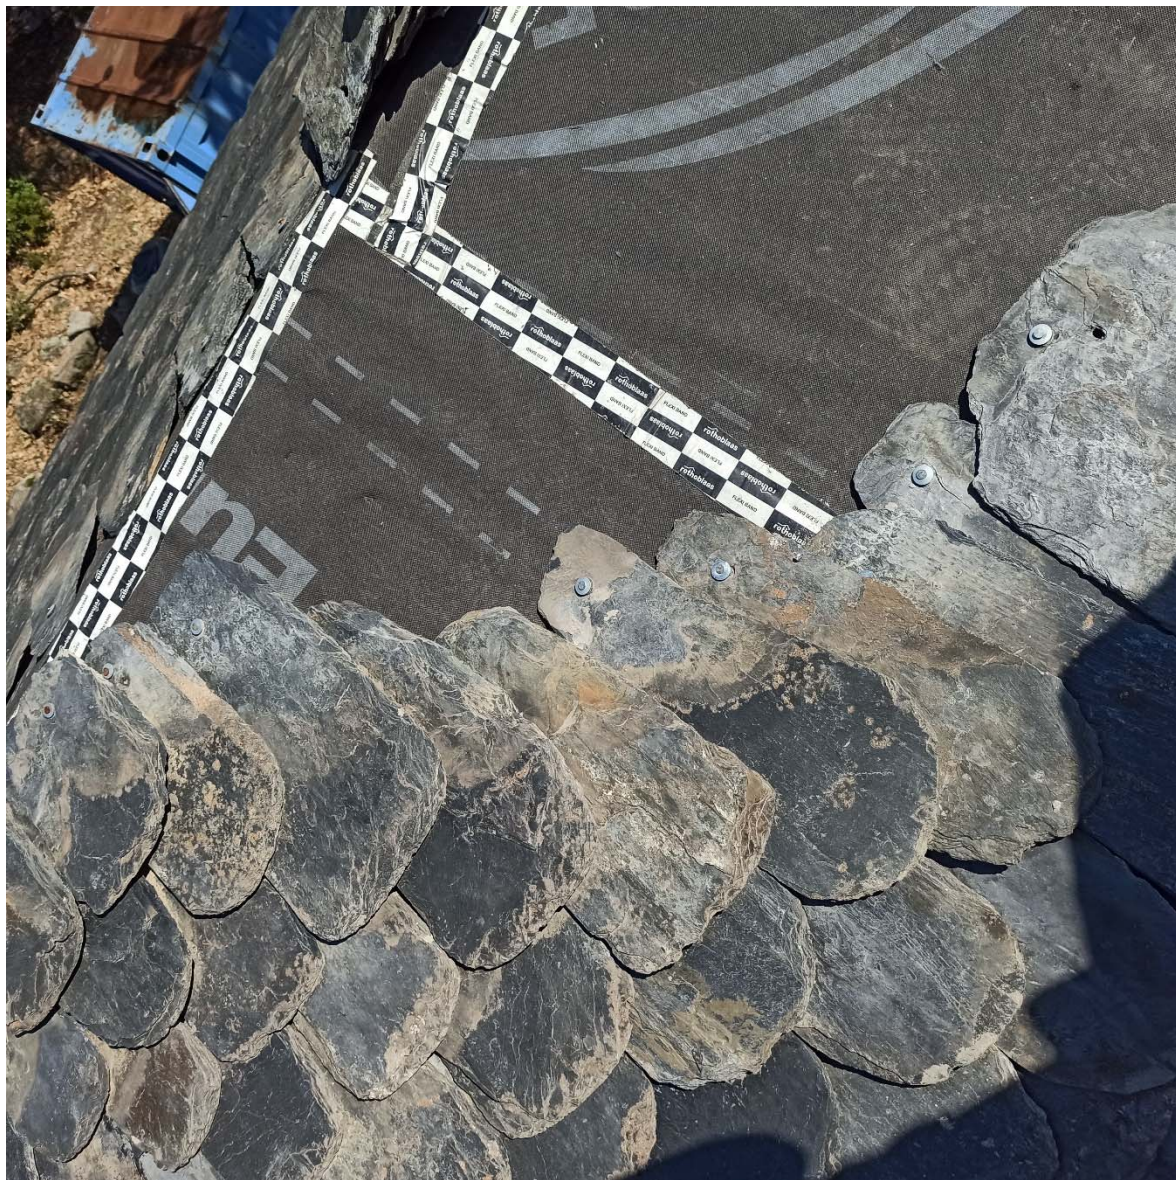
Fotografia 65. Detall d'aquest procés de renovació del cobriment de lloses de pissarra de la coberta

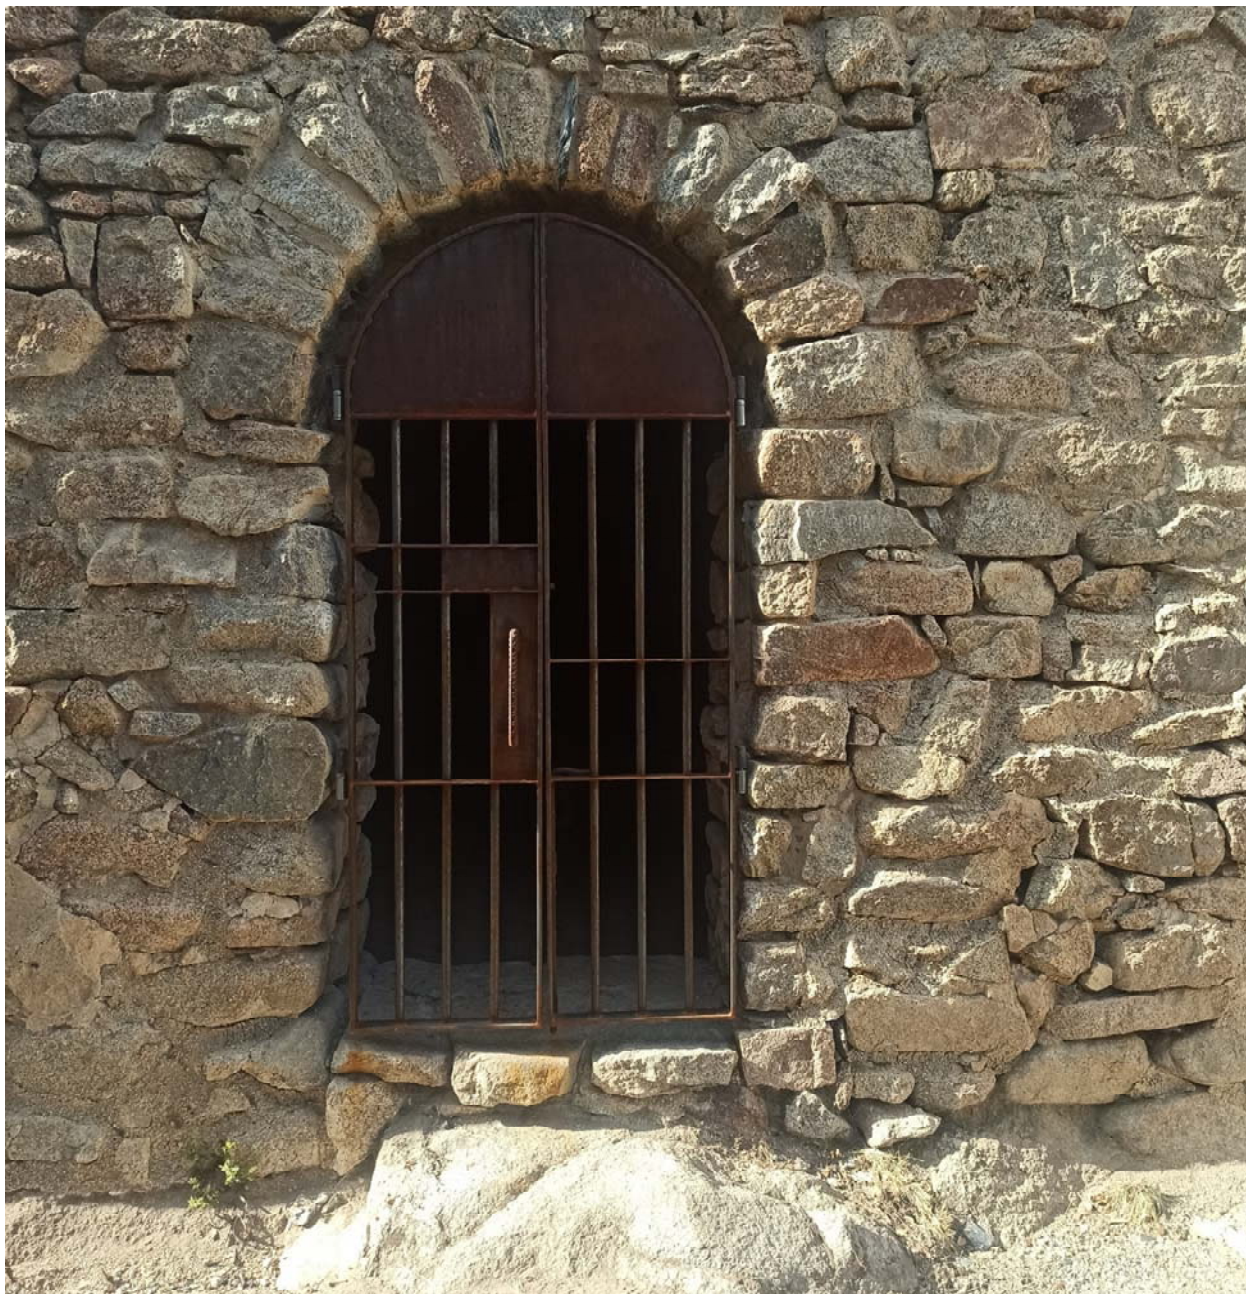
Fotografia 11. Aspecte de la nova reixa instal·lada en la porta d'accés a l'església

Pel que fa als tancaments de l'accés a l'església, s'ha reparat la porta de fusta, que tenia les frontisses malmeses, i s'ha instal·lat una nova reixa exterior (fig. 11), segons disseny de projecte, com a mesura addicional de protecció. Per a la reixa exterior s'han fet uns nous golfos que permeten l'obertura a 180 ° d'ambdues fulles.

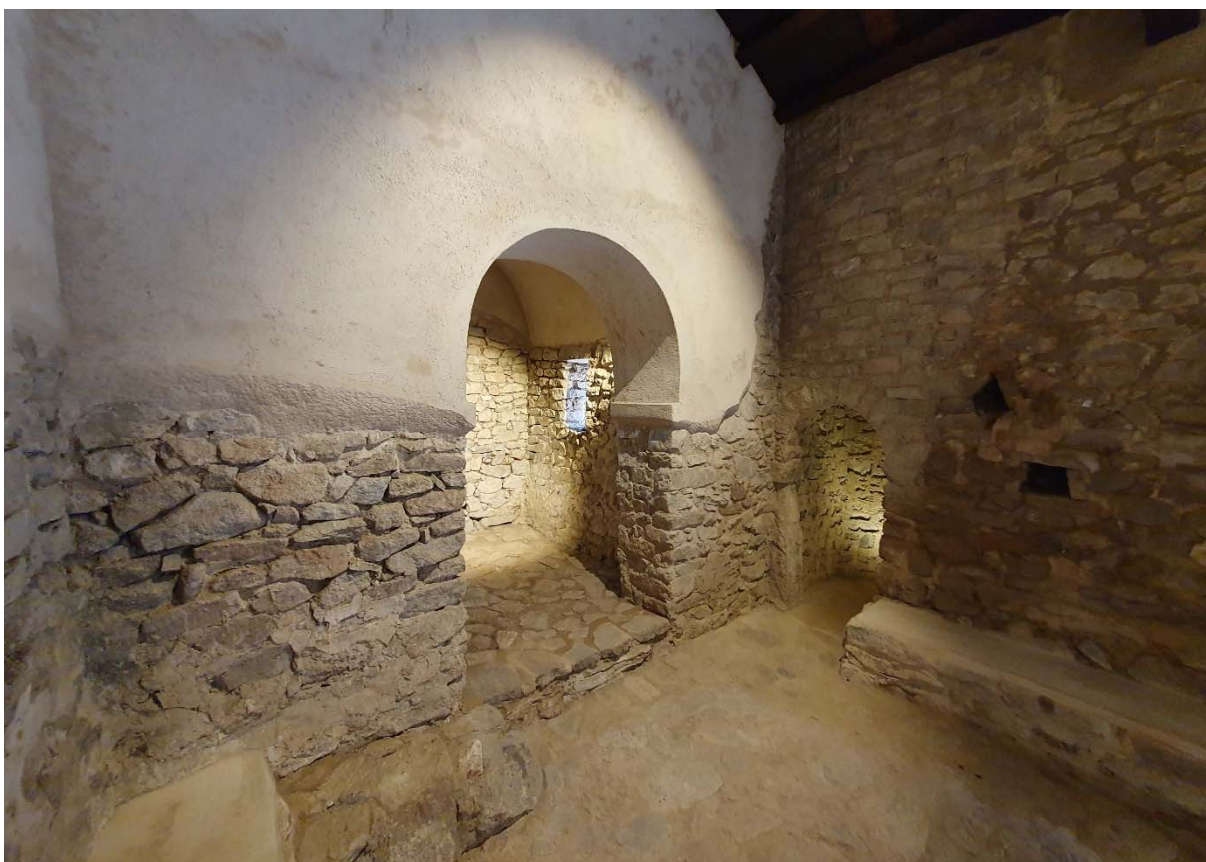
Fotografia 15. Detall de l'arc triomfal del presbiteri i, a la dreta, porta d'accés reconstruïda a l'interior del campanar

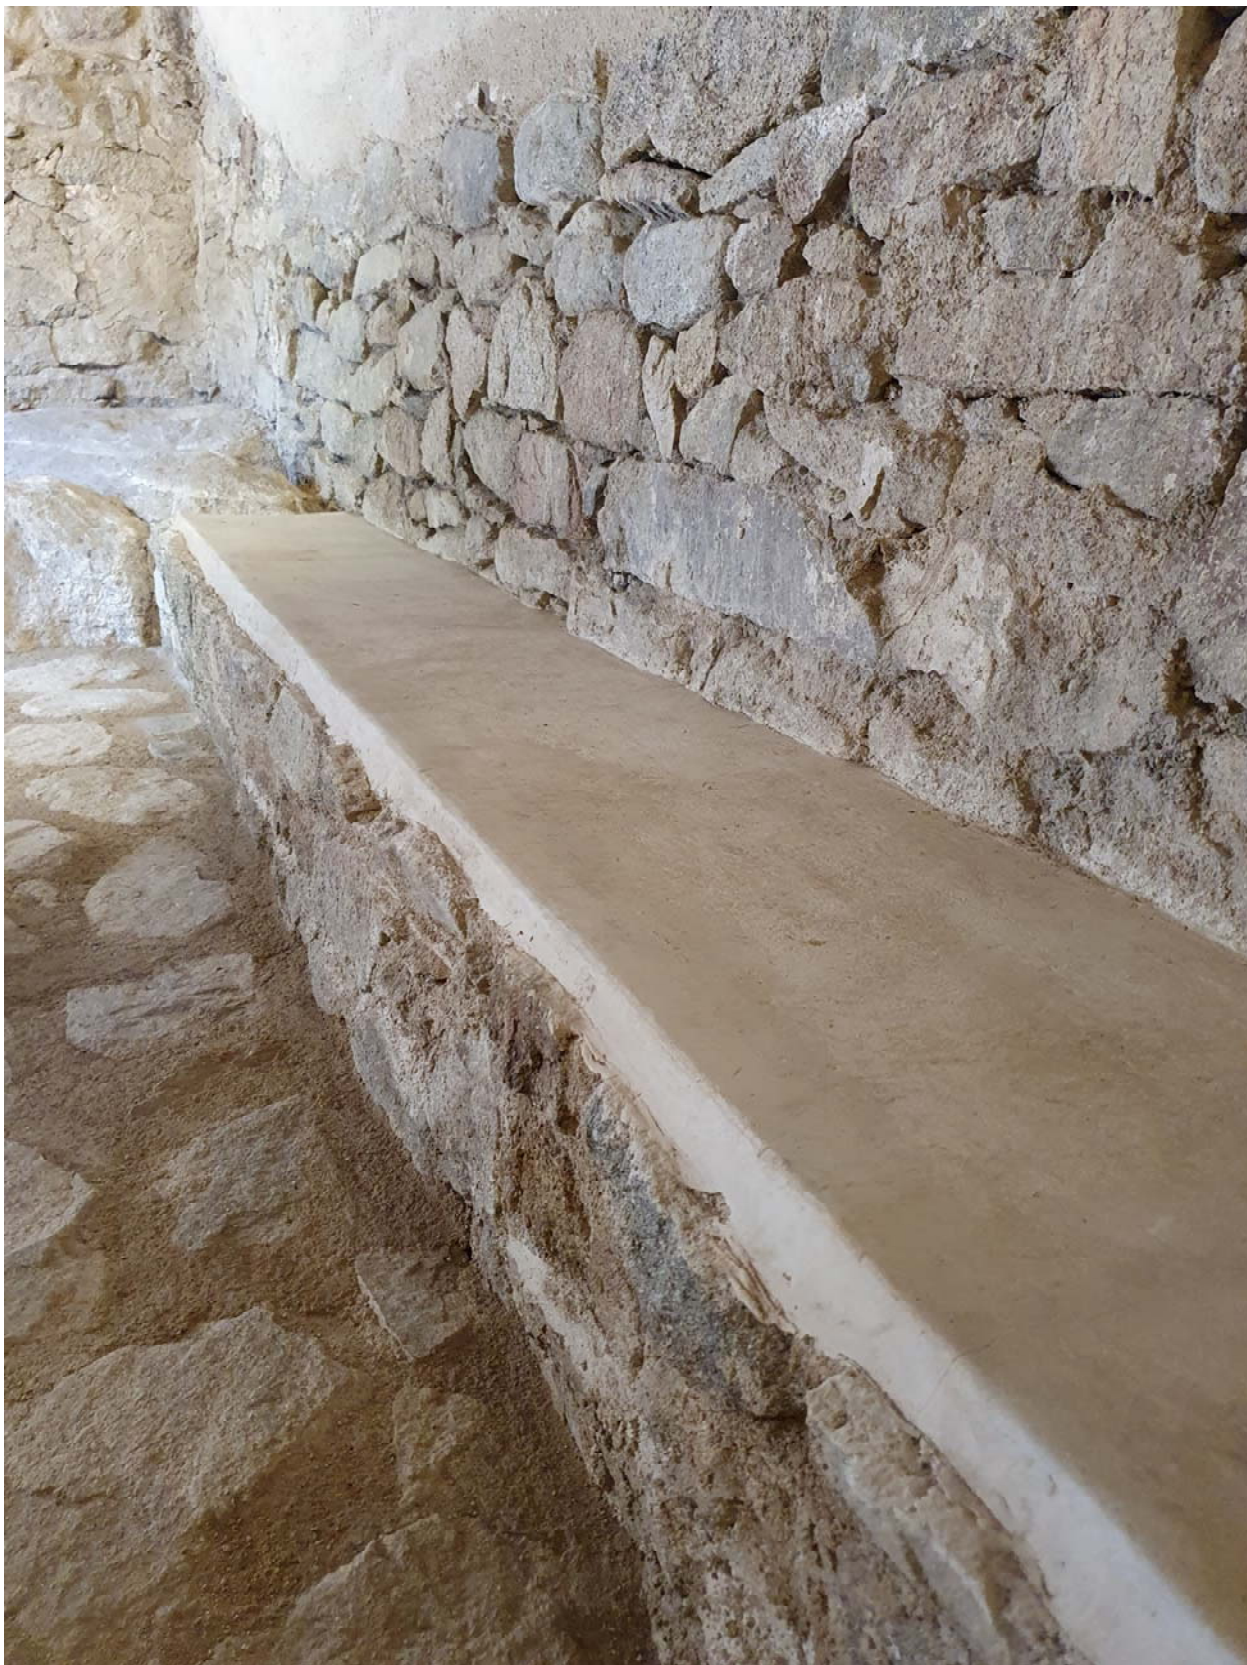
Fotografia 16. Detall del banc de fàbrica de maçoneria perimetral restituït i del seu remat superior fet amb morter de calç

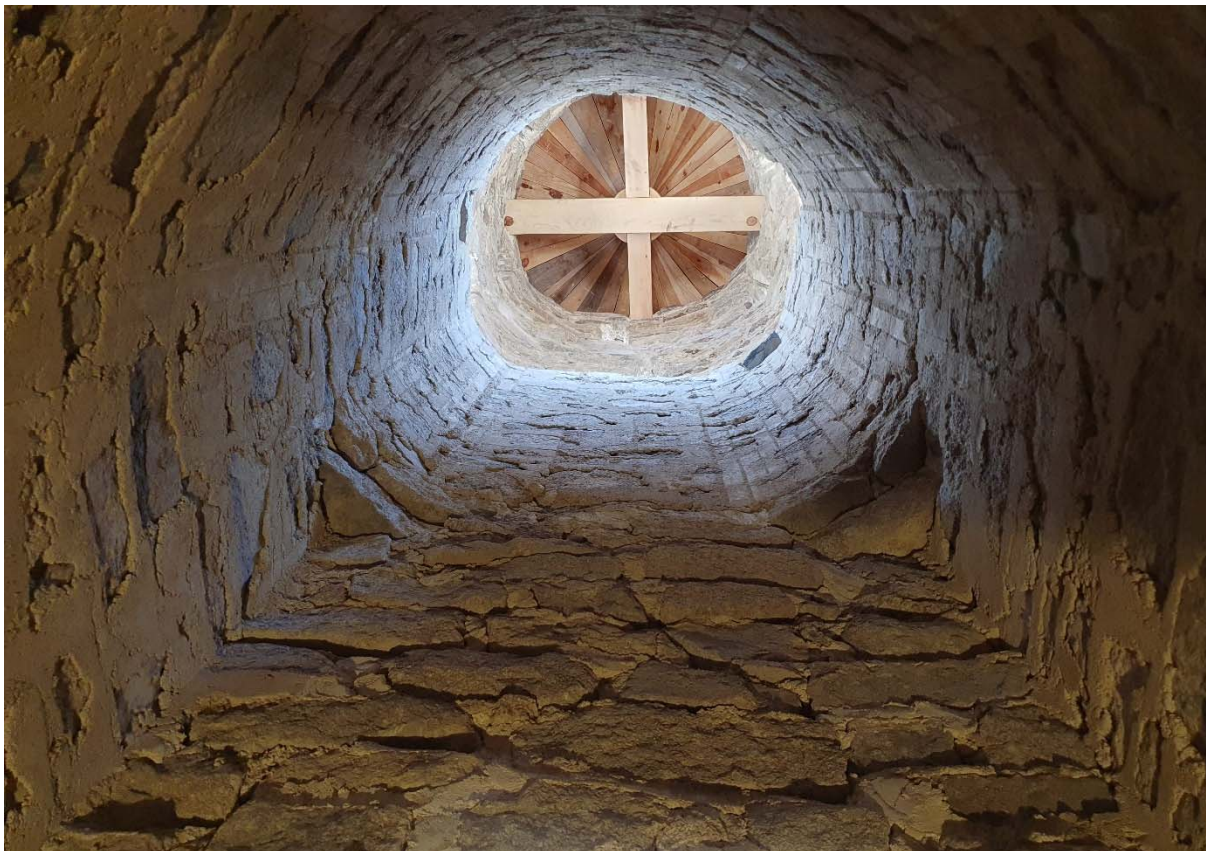
Fotografia 21. Imatge nadiral de l'interior del campanar reconstruït
