**MEMÒRIA FINAL D'INTERVENCIÓ**

**Treballs de recuperació i restauració de tres peces del  
Retaule major de l'església parroquial de Santa Eulàlia  
d'Encamp**

**Maig del 2023**

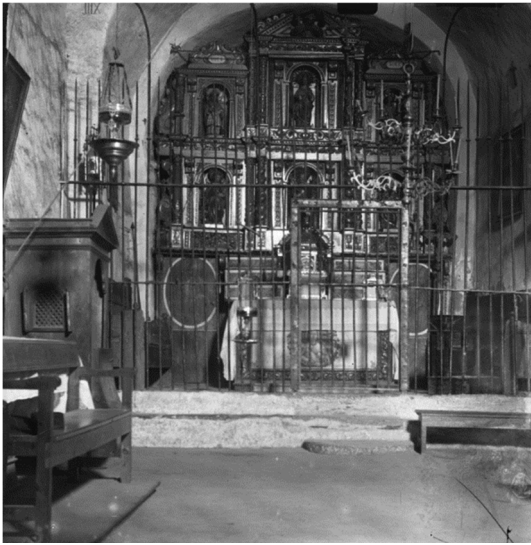
**Foto 1.** Retaule major de Sta. Eulàlia d'Encamp tal com era a principis del segle XX, just abans de la reforma de l'any 1926.

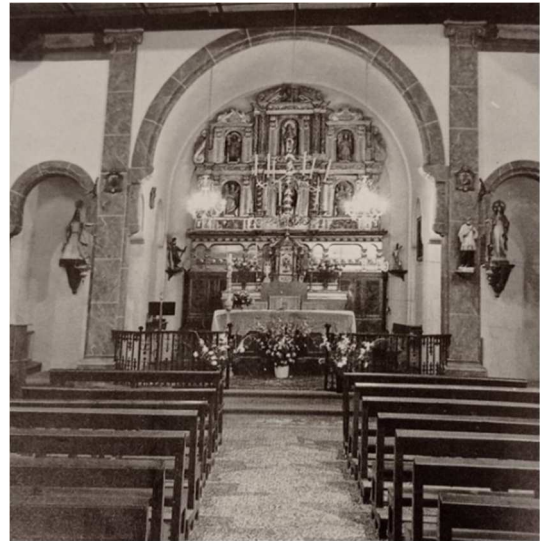
**Foto 2.** Aspecte del retaule major de Sta. Eulàlia d'Encamp després de la reforma de l'any 1926.

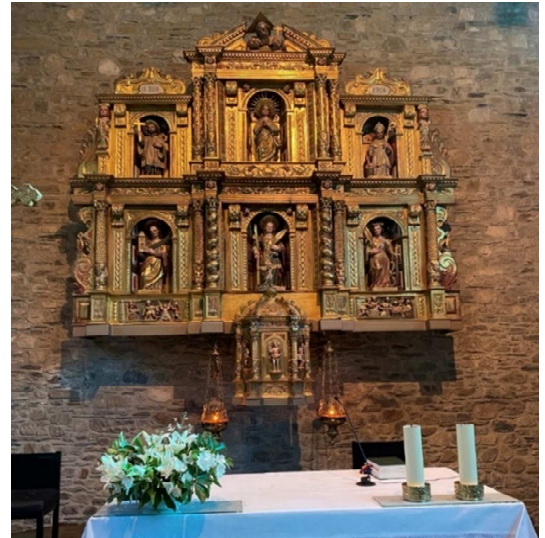
**Foto 4.** Retaule major de Sta. Eulàlia d'Encamp tal com el coneixíem fins avui, situat al mur nord de la nau després de la reforma de l'any 1988.
