## **FITXA TÈCNICA**

| Nom del jaciment | Pont de la Margineda |
| Tipus de jaciment | Pont de tradició medieval |

## **1. INTRODUCCIÓ**

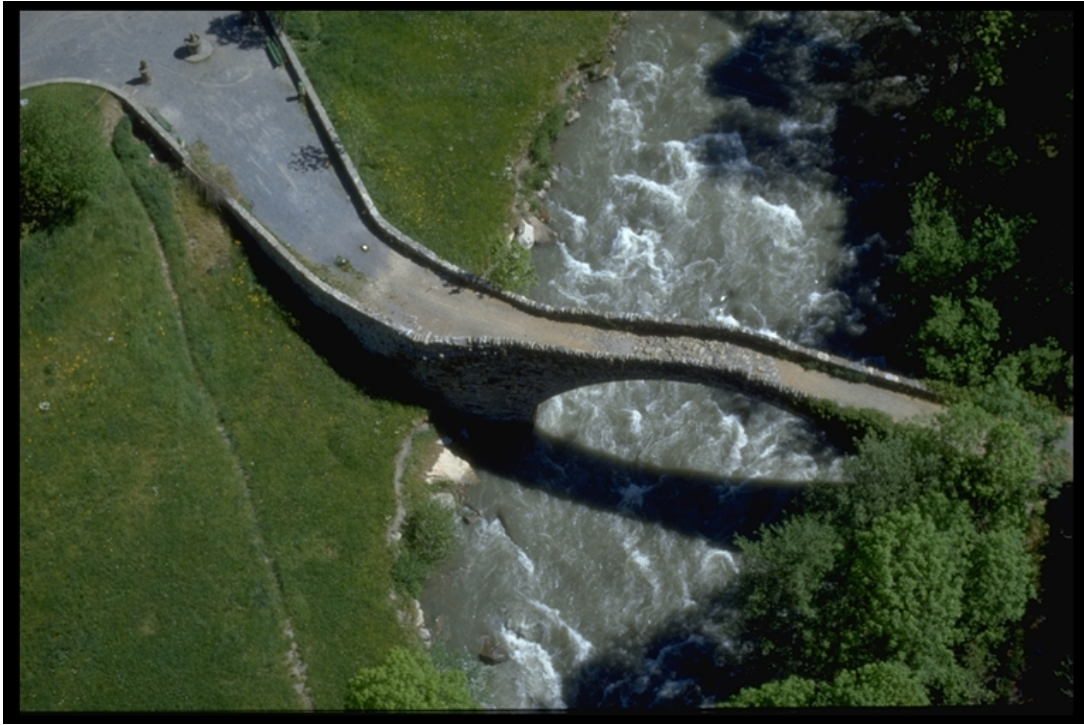
**Figura 1.** Fotografia actual on es veu el canvi d'orientació del cap pont oest i de la seva connexió amb la carretera general.

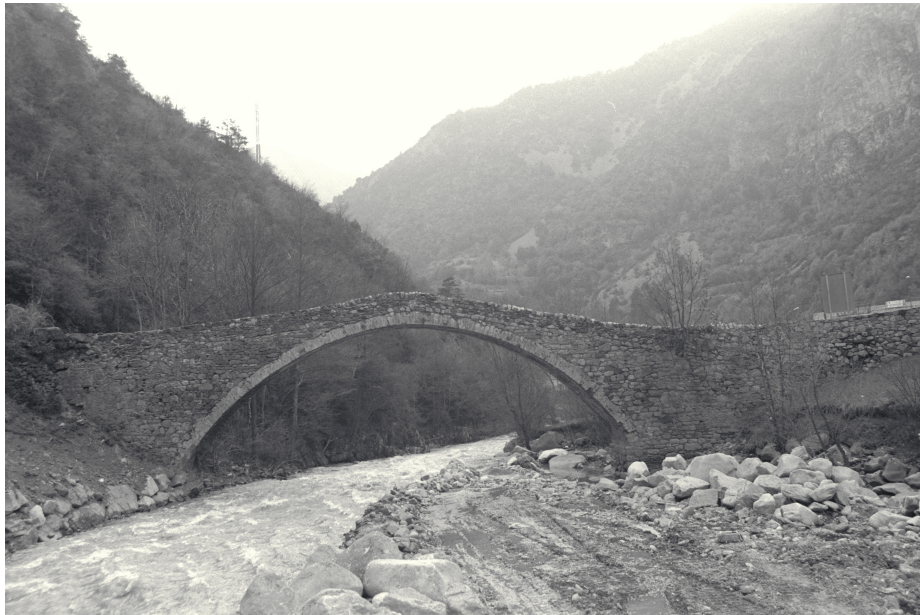
**Figura 2.** Fotografia on es detallen els treballs de canalització del llit del riu, afectant una bona part del sector nord.

de les dovelles de l'arc, a més d'afegir de noves peces en aquells punts on s'havien perdut definitivament. En aquest mateix sentit, tenim també constància (a través de documentació fotogràfica) d'una nova obra al pont a finals dels anys noranta que va consistir en la canalització de les aigües en aquest punt, rebaixant gairebé un metre el llit del riu a la zona de l'estrep. A aquest moment podria correspondre segurament la localització durant la nostra intervenció (abril-maig de 2008) d'una estructura rectangular de formigó adossada a la pilastra oest en forma de fonamentació i de la qual en parlarem més endavant en aquest escrit.

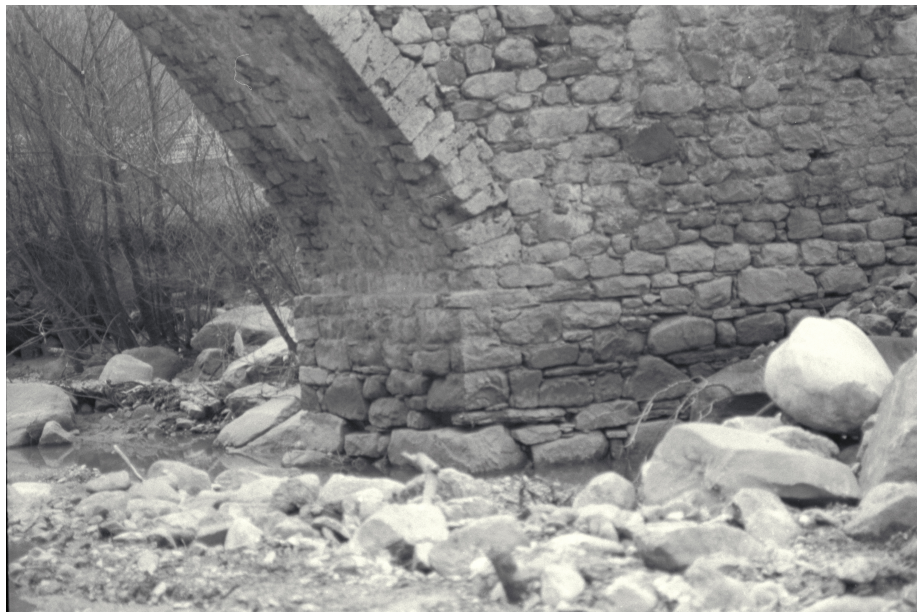
**Figura 3.** Fotografia on s'observen en detall els treballs de canalització del riu a l'estrep oest del pont de la Margineda.

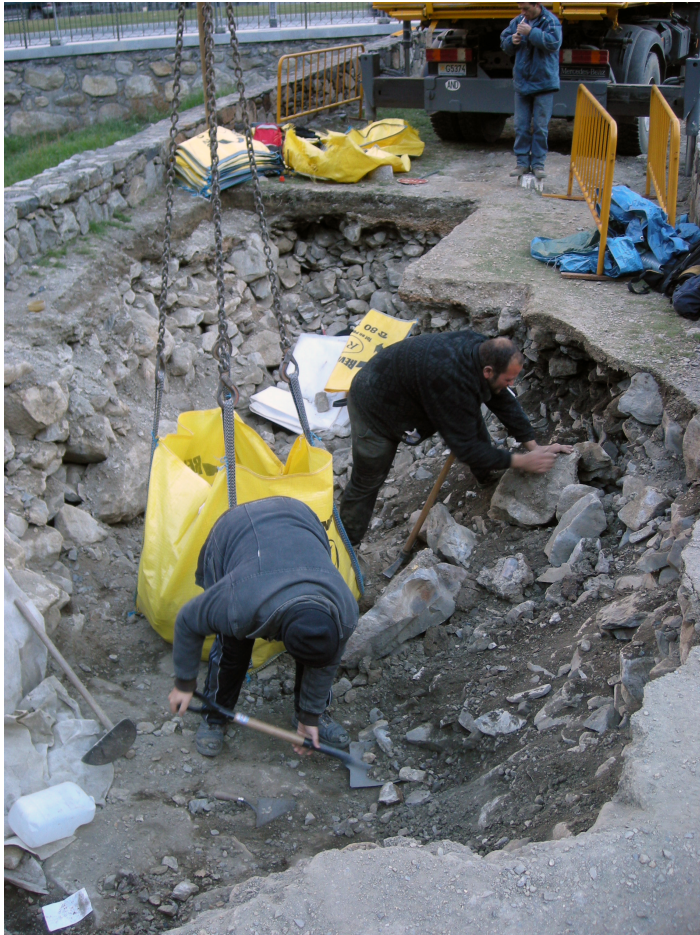
Aquesta combinava l'ús de sacs, que s'omplien manualment, i cordes elàstiques amb ganxos que evacuaven les pedres més grans. Combinada amb l'excavació pròpiament dita, es fa ús igualment de tota la documentació existent referida al pont de la Margineda. Això és les referències a qualsevol altre tipus d'intervenció anterior a la nostra, el fons fotogràfic disponible (tant la fotografia aèria com les de detall), o la cartografia referida a aquest entorn en concret.

**Figura 6.** Fotografia on s'observa el mètode d'extracció del rebliment documentat al sector 2 del pont.

Aquí, a causa de l'aparició d'un volum important de pedres de grans dimensions i a la profunditat que anava guanyant alçada, es procedí a l'ús de maquinària provista d'un braç-grua que facilitava l'extracció d'aquests elements de manera molt més ràpida i eficient.

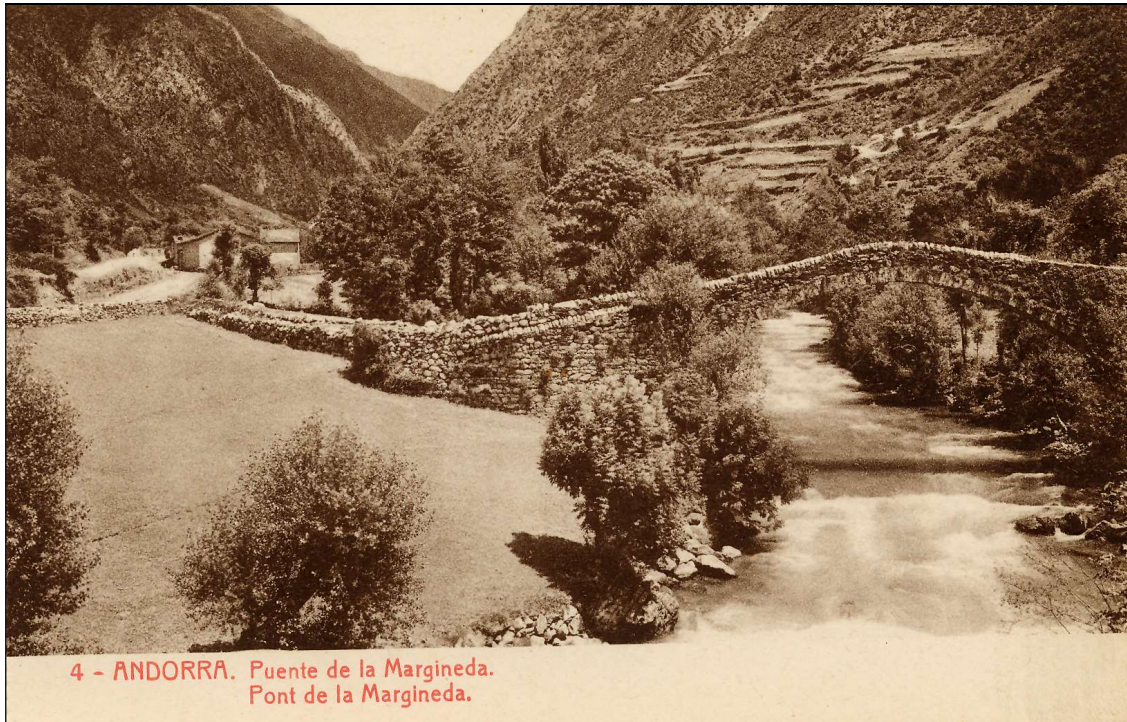
**Figura 7.** Fotografia dels anys 30 on s'aprecia l'orientació del camí ral vers el pont, com a mostra de la gran utilitat d'aquest tipus de documents com a recurs històric.

És, a través sobretot de la documentació fotogràfica antiga, que es poden observar les reformes que ha patit el pont amb el pas del temps. Però també igualment amb una observació directa sobre els paraments exteriors on es poden identificar les diferents fases constructives del pont. Aquestes hauran de ser confirmades amb els resultats obtinguts amb la seva excavació.

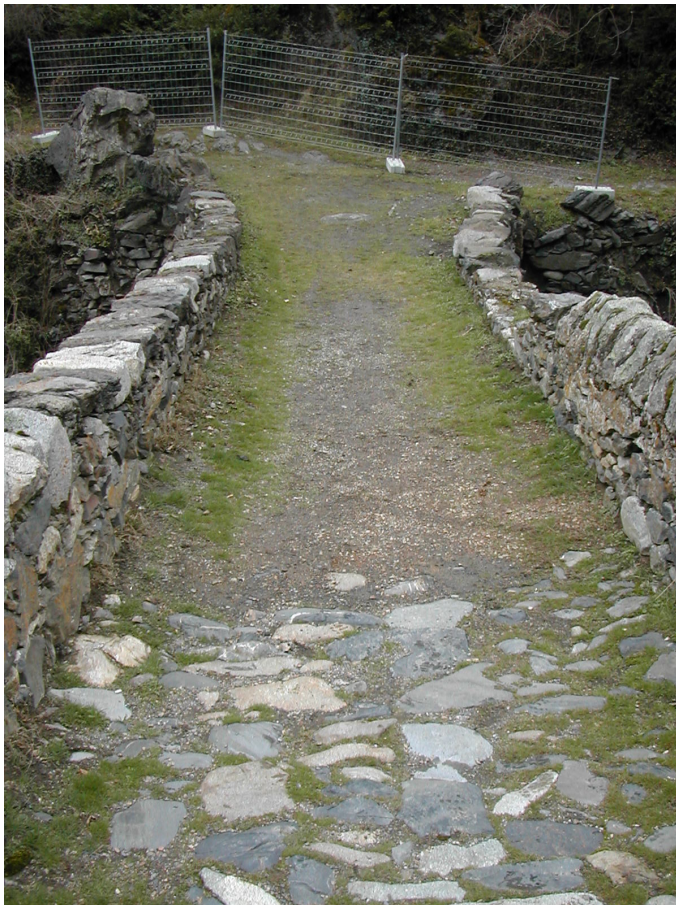
En primer lloc, es procedí a l'extracció d'un primer paviment (PV 1) corresponent al nivell de circulació actual del pont i compostat per una primera capa de terra vegetal fosca barrejada amb un nivell de gravetes de coloració vermellosa (UE 1001). Aquest conjunt es documenta en tot el sector adossant-se tant a les baranes modernes nord (MR 1006) i sud (MR 2004). Igualment, el trobem cobrint tant el paviment original del pont (PV 3), com la roca mare.

**Figura 9.** Fotografia de detall del paviment actual (PV1).

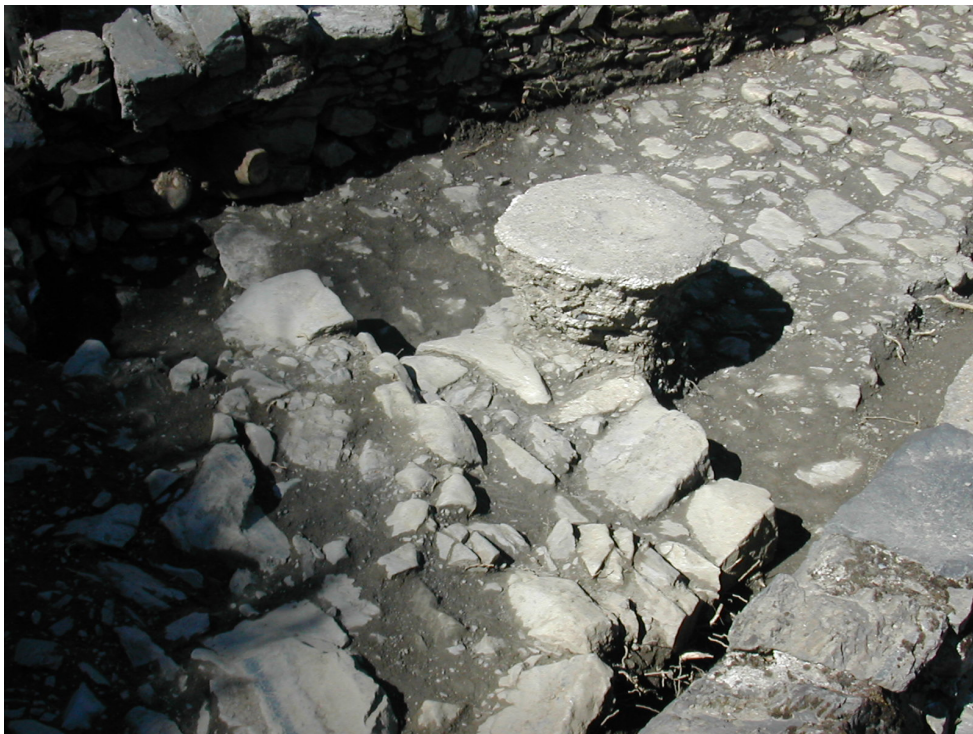
Un cop extret aquest nivell documentem un nou paviment (PV 2) compostat per un primer estrat (UE 1003) d'abundants grava barrejada amb una argila fosca i la inserció de blocs de pedra treballada i disposada en pla a la part superior del nivell, tot plegat oferint un conjunt força irregular (sobretot si el comparem amb el paviment original del pont) i en part ja visible al sondeig realitzat aquí l'any 2007. Aquest també cobrirà l'enllosat original (PV 3) així com el paviment documentat al sector del camí de l'obaga (PV 4), a continuació de l'anterior. La seva irregularitat fa que només es recolzi de manera esporàdica sobre la barana sud, mentre que al nord es troba tallat totalment per la rasa de fonamentació UE 1015 que basteix el mur MR 1017. Aquest, representat només per la disposició d'un petit tram de grans pedres que dibuixen la línia superior de la barana respon a la reforma més tardana de la barana, malgrat no disposar de materials que apuntin la data de la seva factura. A l'extrem est sí trobem el paviment esmentat recolzat directament sobre la roca mare del camí de l'obaga.

**Figura 10.** Fotografia detall del paviment PV2 (a baix) per sobre del paviment original.

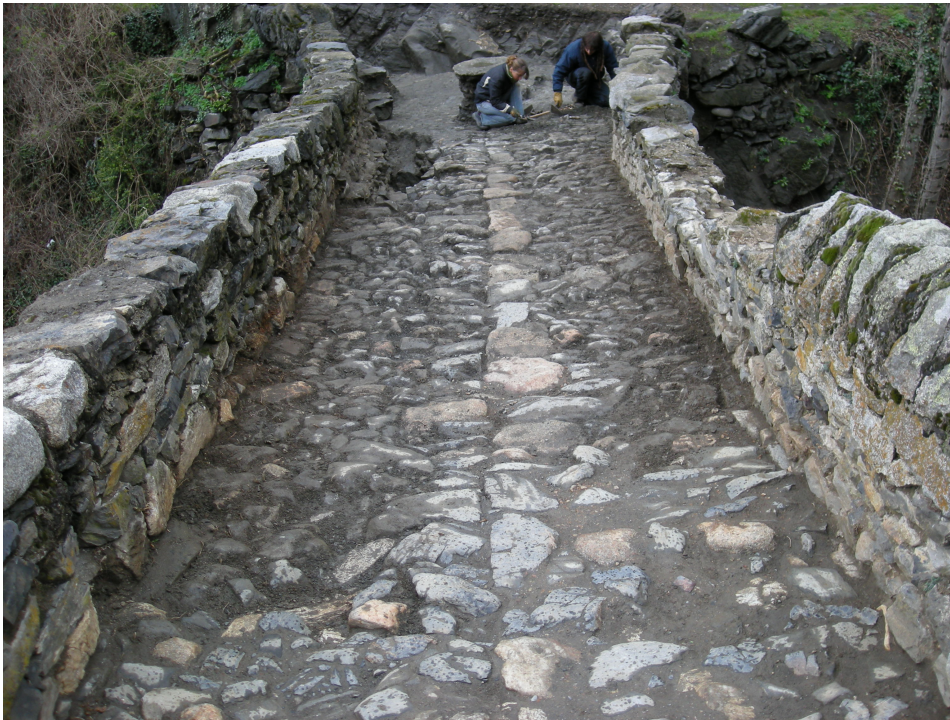
Cobert per l'anterior i per el PV 1 apareix l'enllosat corresponent al paviment original del pont (PV 3) datat a la segona meitat del segle XV. Es tracta (igualmente que el tram visible al centre del pont) d'un enllosat facturat amb pedres irregulars, mitjanes i petites disposades en pla a mode de paviment a tota l'àrea oberta. Destaquem també

l'aparició de la continuació del la línia central de pedres a mode de nervi dividint perfectament els dos trams a cada cara del pont.

**Figura 11.** Detall dels treballs de descobriment i neteja del paviment original del pont.

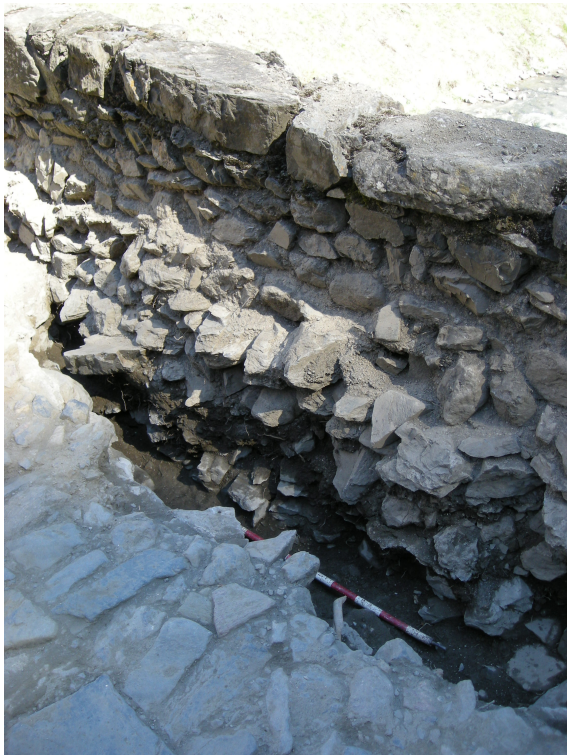
(UE 1004) que serveix per bastir el nou tram reparat de la barana nord MR 1006 a la vegada que destrueix una bona part del paviment original en aquest costat nord. Val a dir que no s'ha recuperat cap tipus de material ceràmic a l'interior de dita rasa i per tant no podem afinar en quant a la data de realització d'aquesta refacció.

**Figura 12.** Detall de la fonamentació de la nova barana del pont que destruirà part de l'enllosat original.

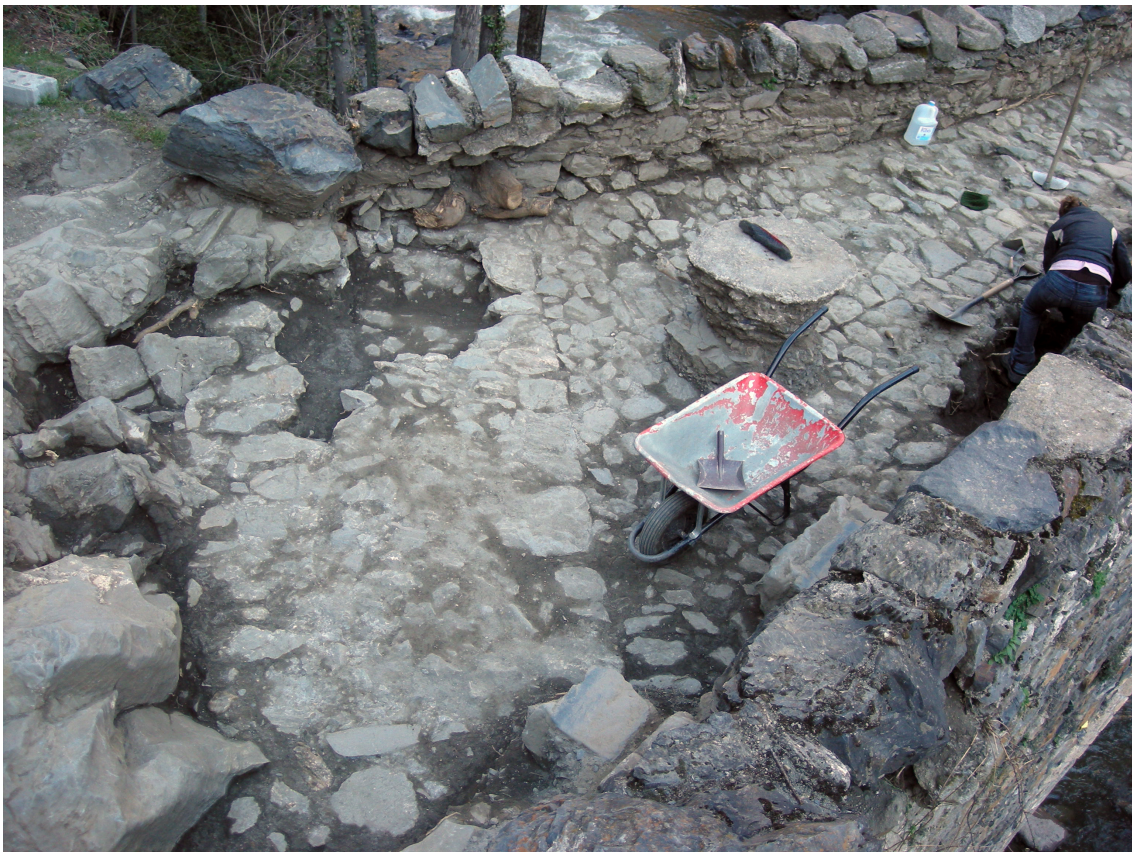
Per últim, a continuació i cap el camí de l'obaga, es documenta un nou paviment (PV 4) totalment contemporani a l'anterior. Es tracta d'un enllosat amb una primera línia de grans blocs plans marcant el canvi d'orientació respecte a l'altre, seguit d'una acumulació irregular de petites pedres disposades igualment. Aquí tampoc hem pogut recuperar materials ceràmics per datar però sembla clar que li hauríem d'atribuir la mateixa cronologia que a la resta del pont original per semblança i lògica estructural. La relació física amb les baranes resta desconeguda a causa de les contínues reformes en aquest sector del pont. Com veurem més endavant, pensem que es tractaria del tram enllosat corresponent al camí de l'obaga connectat just en aquest punt amb el camí del pont i ben visible també a través d'aquest fet.

**Figura 13.** Detall dels treballs de descobriment del paviment original. Al sector central es pot observar el canvi en la disposició i orientació del mateix, marcant a l'esquerra de la imatge el tram associat a la pavimentació del camí de l'obaga.

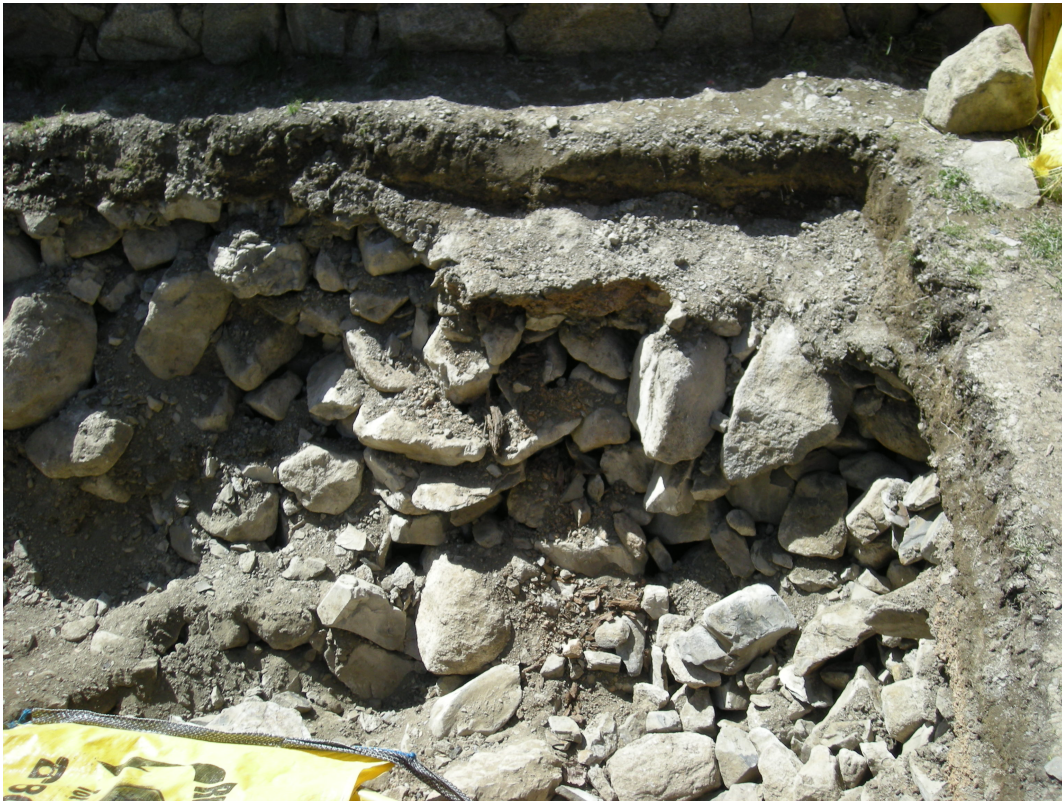
Aquests treballs es localitzen al cappont oest, a l'altre extrem del sector 1. Aquí es plantejà igualment el descobriment del paviment original del pont, però amb el transcurs de l'excavació es comprovà l'important volum de rebliment documentat. Per aquest motiu es replantejà l'actuació, ara dirigida a la realització d'una gran cala que ens permetès enregistrar l'aparició de les estructures originals del pont. De seguida vam comprovar també que aquest tram del pont era el que havia patit unes transformacions més severes ja que per sota del primer nivell de circulació actual s'amagava un gran rebliment de pedres barrejades amb una sèrie de material molt modern.

**Figura 14.** Detall del rebliment de pedres per sota del nivell actual, cobrint el paviment original.

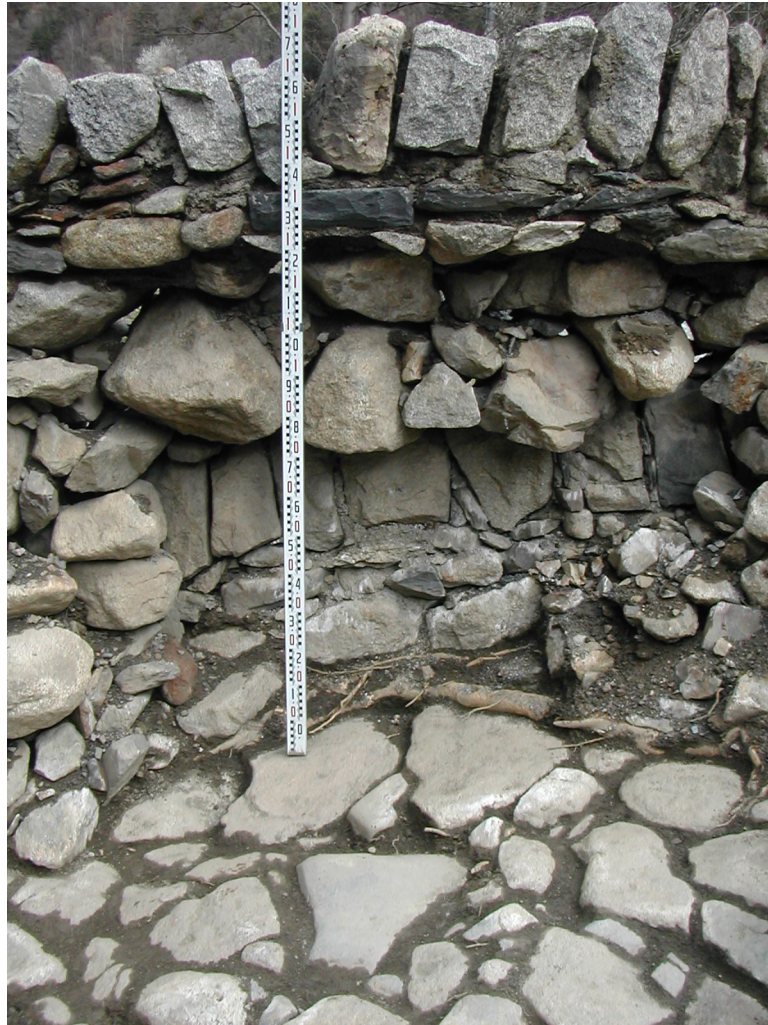
**Figura 15.** Detall de l'alçat interior corresponent a les diverses fases De la barana nord del pont. A baix, el paviment original.

A part de descobrir el paviment del segle XV, el buidatge dels nivells ens permet documentar els fonaments de les baranes de cada costat, observant com aquestes han estat recrescudes amb el temps en el mateix moment que s'anaven elevat els

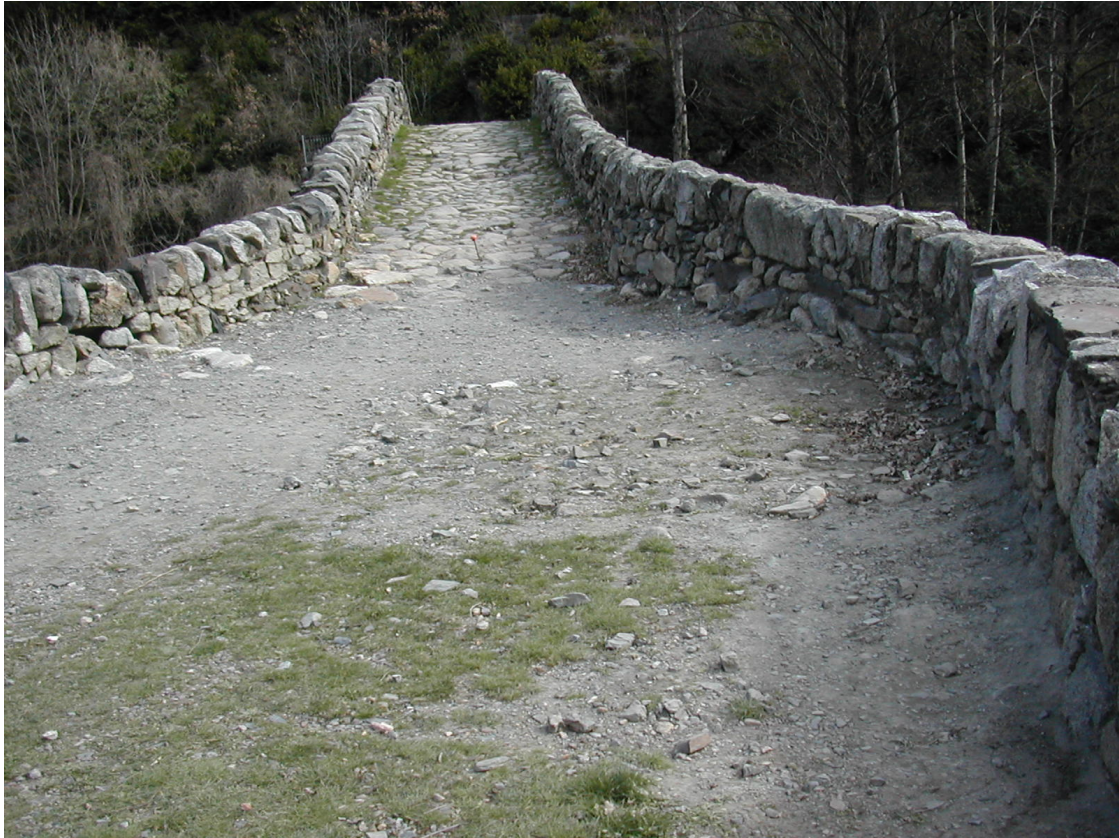
**Figura 16.** Vista des de l'extrem oest del pont del sector 2 abans dels treballs d'excavació.

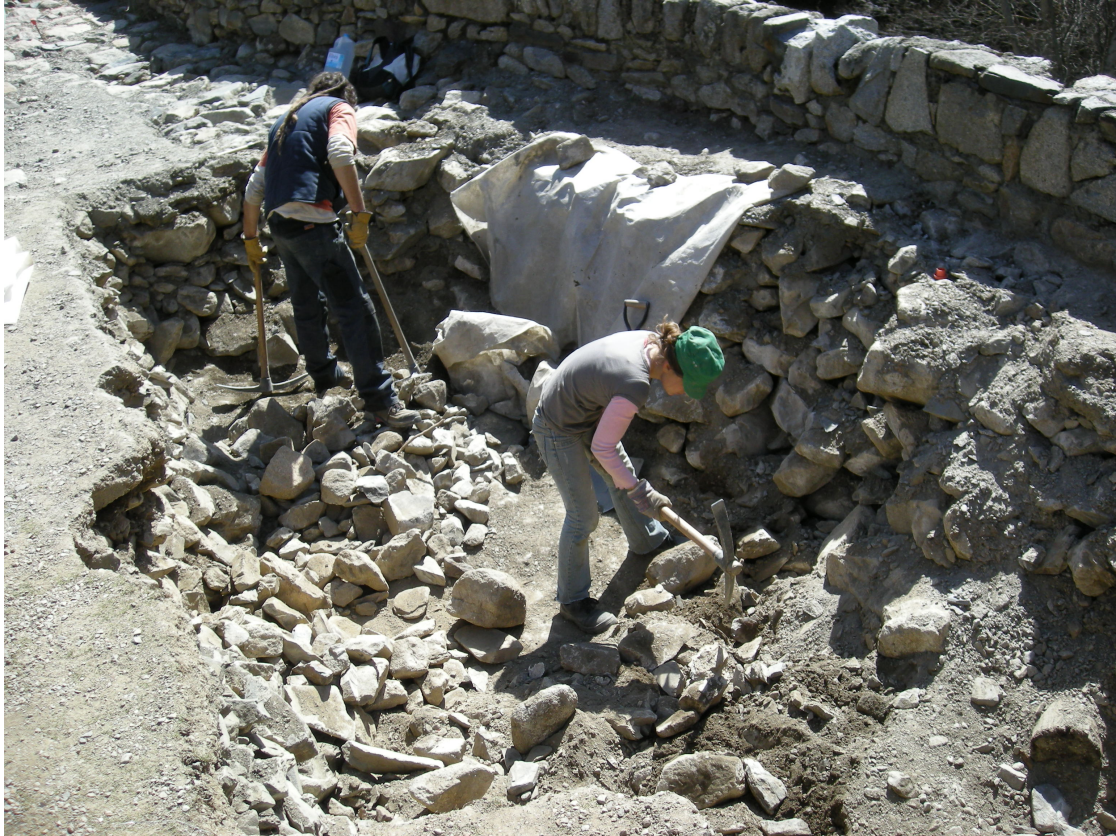
Cobert per l'anterior apareix un gran rebliment (UE 2003) de grans blocs de pedra i altres més petites totalment abocades en aquest espai. Estem parlant d'un nivell força important amb més d'un metre i mig de profunditat en molts punts, pràcticament sense terra i on els materials recollits són clarament d'època actual (pots de vidre, plàstic, ulleres de sol...). El que destaquem aquí també és que aquest estrat es recolza al nord sobre la fase antiga de la barana original conservada (UE 1014), mentre que al costat sud, malgrat que el marge de seguretat amaga la fonamentació de la barana pensem que aquesta respondria totalment a la reforma moderna sense que s'observi algun tram de l'original. Interpretem així que aquest gran nivell respon clarament a l'anivellament d'aquest extrem del pont, amb el correspondent abocament de material per elevar el terreny fins a una cota semblant a la del vial principal, la carretera general que hauria estat modificada també.

**Figura 17.** Detall dels treballs d'extracció de l'UE 2003 composta per un gran rebliment de pedres.

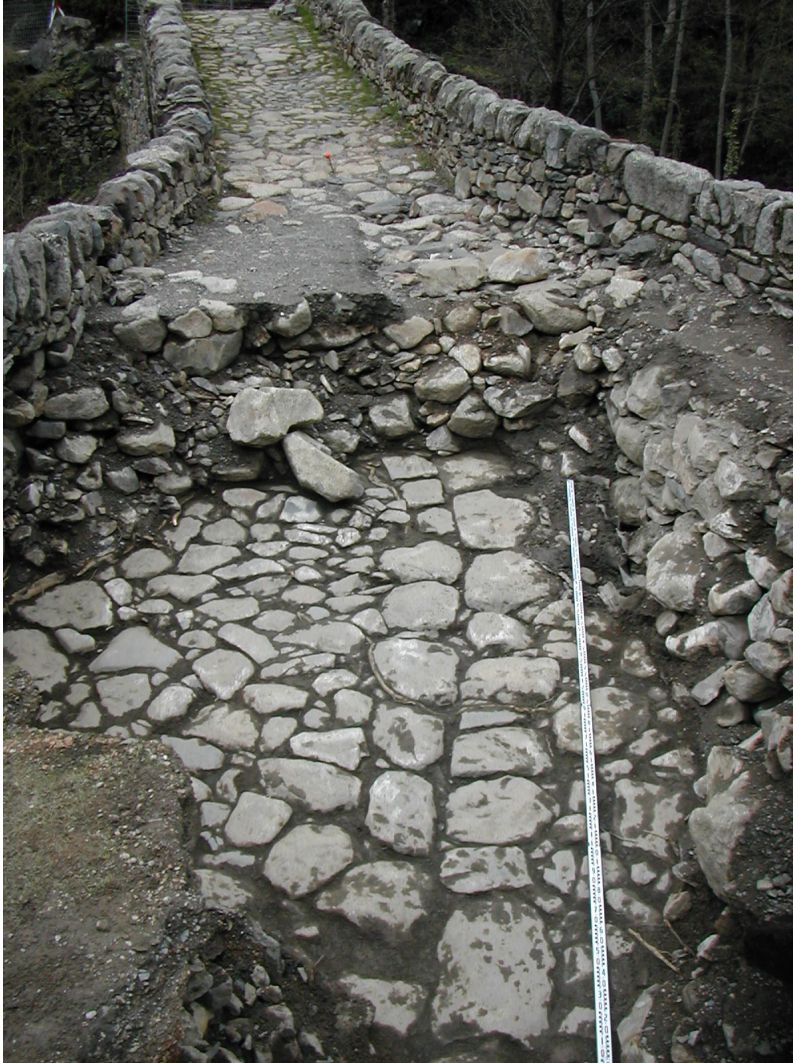
Per sota del nivell UE 2003 apareix de manera molt clara el paviment original del pont estenent-se per tot l'espai excavat. Això vol dir que, malgrat no haver pogut excavar tota l'extensió de l'extrem occidental, pensem que aquell es conservaria en gran part d'aquest tram. Com hem pogut apreciar, l'estat de conservació del paviment és força bó; format per un enllosat de pedres, s'observa una certa cura en la seva disposició i una variabilitat en les dimensions del material utilitzat, amb pedres més grans i regulars al centre i d'altres més petites i irregulars als costats. De fet, una visió general de l'espai deixa veure la mateixa línia central o "nervi" que havíem documentat a l'altre extrem

com aquesta es recolza sobre el paviment. En quant a la datació d'aquesta fase hem de dir que la neteja del paviment no ha aportat cap tipus de material que pugui servir per establir una cronologia precisa, i per tant el seu moment de construcció s'ha de relacionar directament amb l'aixecament del pont durant el segle XV.

**Figura 18.** Detall del paviment original del pont documentat al sector 2.

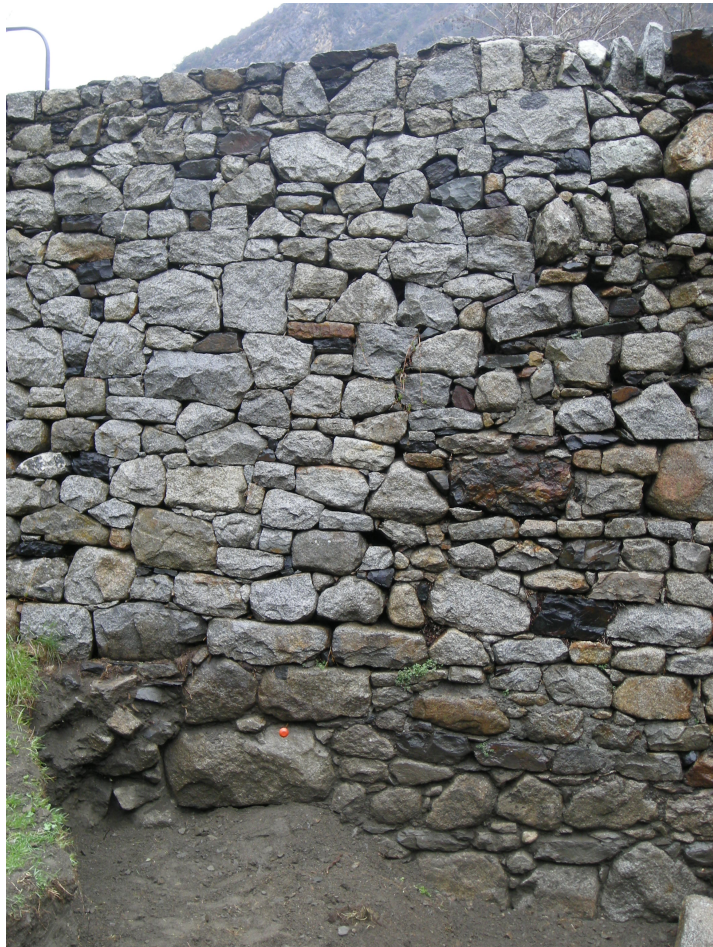
**Figura 19.** Detall de la façana sud on s'observen els diferents tipus de paraments utilitzats en l'alçat.

En aquest sentit l'obertura d'una cala aquí també responia al fet de fer coincidir-la amb el canvi de parament visible en aquest punt del pont, clau per entendre segons el nostre parer, la part més nova del mateix.

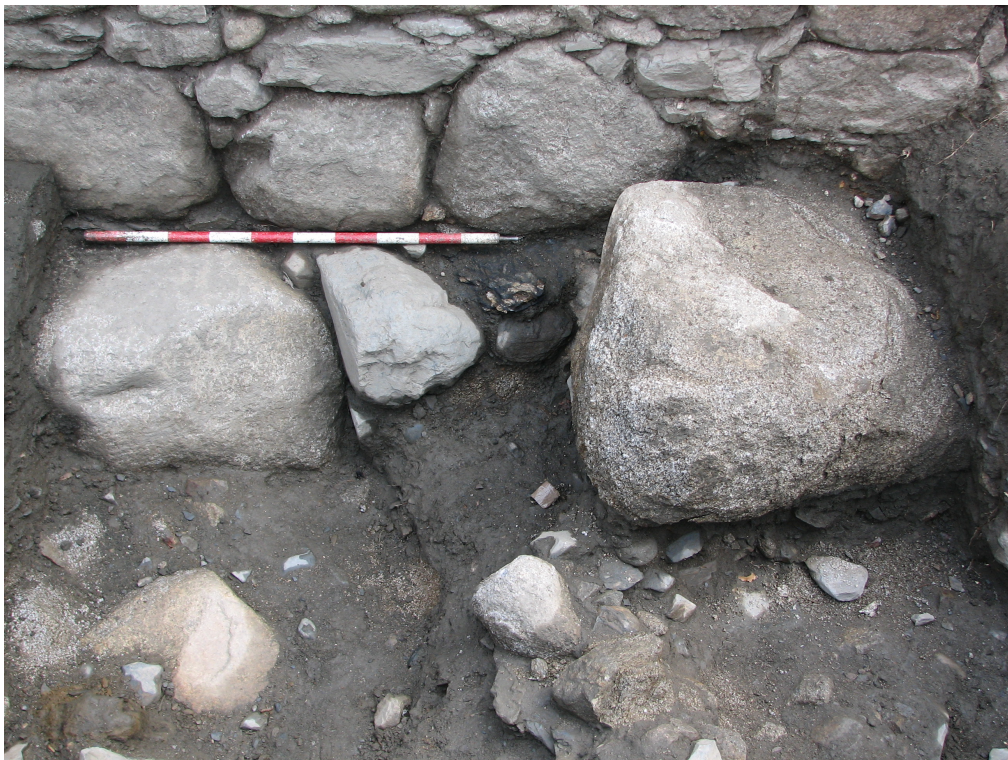
Dita estructura es basa únicament en grans blocs de granit disposats sobre el substrat geològic contra la base del pont a mode de fonamentació més o menys sòlida i amb una alçada màxima d'uns 50 cm, emperò només disposem d'un petit tram d'aquesta.

**Figura 20.** Detall de la fonamentació de blocs de pedra localitzada al peu de la paret.

A partir d'aquest punt de l'excavació aquest sondeig restarà marcat totalment per l'aparició d'un canal de pedra localitzat al costat occidental del sondeig. La construcció d'aquest modificarà en gran part el registre estratigràfic en aquest sector, documentant un únic estrat (UE 3011) a la meitat oriental i fins a la cota de l'estrat geològic. Aquest consisteix en un nivell (d'uns 85 cm de profunditat màxima) d'argiles de coloració grisosa barrejades amb graves i blocs de pedra de mida gran, adossant-se a la paret del pont en aquest punt. La seva extracció no ha permès la recollida de cap material ceràmic útil per a la datació cronològica, però si ha deixat a la vista una part de la fonamentació del pont (UE 3012), a la qual està cobrint.

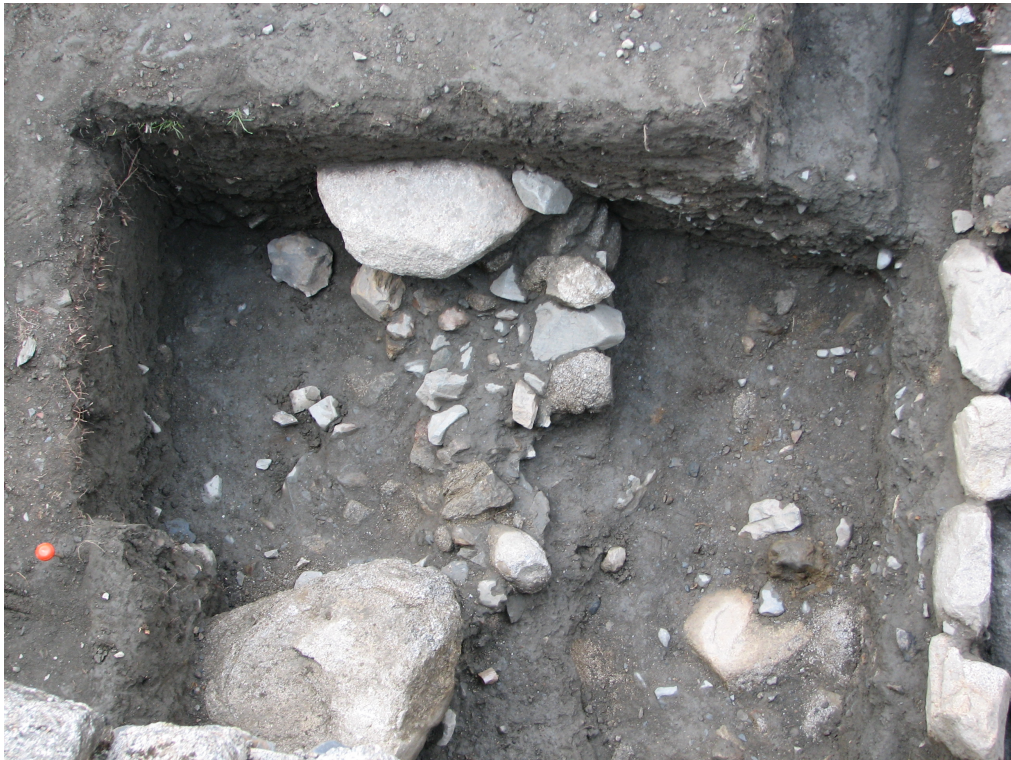
A la banda dreta es pot documentar un gran bloc de granit que sembla haver patit un desplaçament de la seva ubicació original a la fonamentació del pont. A més, en direcció perpendicular al pont i al límit del sondeig, es documenta una altra estructura (coberta també per l'UE 3011) molt irregular identificada com un mur (UE 3013), de factura molt pobre. Destaquem l'ús de pedres petites i mitjanes dibuixant un tram de només tres filades d'alçada i una amplada d'uns 60 cm, tot plegat sembla que ha patit un alt grau d'arrassament.

**Figura 21.** Detall de les restes d'un possible mur (UE 3013) al costat est del sondeig.

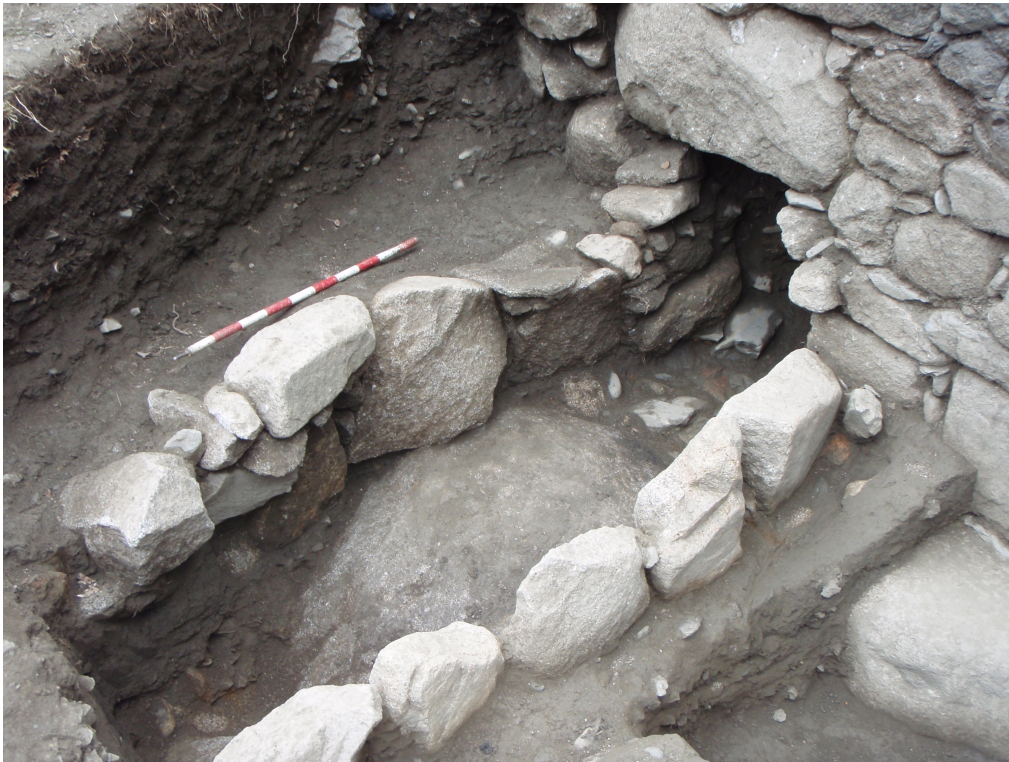
A la banda oposada (cobert per l'UE 3004) documentem un estrat d'argiles sorrenques UE 3006 de composició molt semblant a l'UE 3011, cosa que ens fa pensar en un únic paquet estratigràfic. Això vindria refermat pel fet de que la rasa excavada per a la construcció de la canalització (UE 3010) talla igualment ambdós nivells en el seu punt de connexió. Amb l'extracció del nivell UE 3006 apareixen les primeres pedres que formen les parets de la canalització (UE 3007), amb una o dos filades d'alçada només, perpendicular al pont i totalment integrada a ell. De fet, a l'arrencament d'aquesta al parament del pont, es localitza un gran bloc horitzontal marcant el punt per on suposadament el travessa parcialment. I diem "suposadament" perquè aquest fet no ha pogut ser demostrat per diverses raons, no obstant, sembla que quedaria clara la seva funcionalitat com a un possible recurs tècnic (conegut per altres casos) al sortidor de la part superior del pont.

**Figura 22.** Detall de la canalització de pedra localitzada al peu de la façana sud.

A l'interior de la canalització i sota l'UE 3006, trobem successivament dos nivells d'amortització (UE 3008 i UE 3009) composts essencialment per sorres i llims que s'adossen a les parets de la mateixa. El segon estrat, molt més orgànic (del qual s'han recollit mostres), sembla indentificar-se millor amb algunes de les aportacions de material llimós transportat per la canalització, mentre que el primer s'interpreta senzillament com un rebliment posterior. Aquest darrer paquet de llims colmata l'interior del canal fins a la base (UE 3014), realitzada amb un gran bloc de granit allargat i relativament pla, combinat tot plegat amb altres pedres mitjanes o lloses rectangulars (a l'extrem nord) funcionant igualment com a llit. Sobre aquesta base o llit es recolzen a grans trets les parets de la canalització.

Resumint, podem dir que tots els indicis obtinguts a partir de l'excavació d'aquesta canalització, integrada a la paret del pont, apunten a una contemporaneïtat en relació al bastiment de la fonamentació descoberta, restant ambdues estructures com a part inicial de la mateixa obra constructiva.

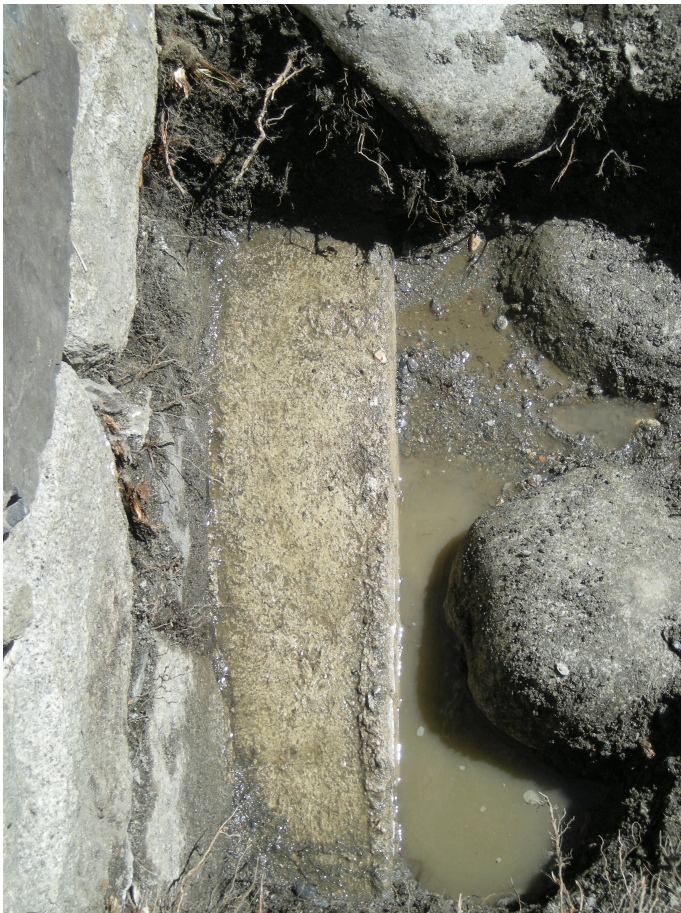
Just al peu de l'arc de la cara sud del pont es va decidir obrir un nou sondeig, en aquest cas de petites dimensions, per descobrir els fonaments del mateix. A la cala, d'un metre d'amplada màxima, es documenta un primer estrat vegetal UE 4001 (d'uns 20 cm de profunditat) barrejat amb argiles i alguns blocs de mida mitjana. Un cop retirat aquest nivell apareix un segon estrat de terra argilosa (UE 4002) barrejada amb graves i llims de coloració fosca, superant els 40 cm de profunditat. Per sota, és on localitzem un element construït (UE 4003) consistent en una mena de safata de morter de calç adossada a la paret del pont.

**Figura 23.** Detall de la safata de morter a l'estrep del pont.

Degut a l'absència de materials ceràmics no ha estat possible una datació cronològica, però a causa de la seva composició (amb una mena de ciment més o menys modern) i la tècnica de l'encofrat (com es pot veure), fan pensar en una data de factura bastant actual. De fet, algunes de les referències de les darreres actuacions al pont parlen de reparacions efectuades als estreps del mateix per tal de consolidar la fonamentació malmesa per l'acció constant de la batuda de les aigües contra ella.

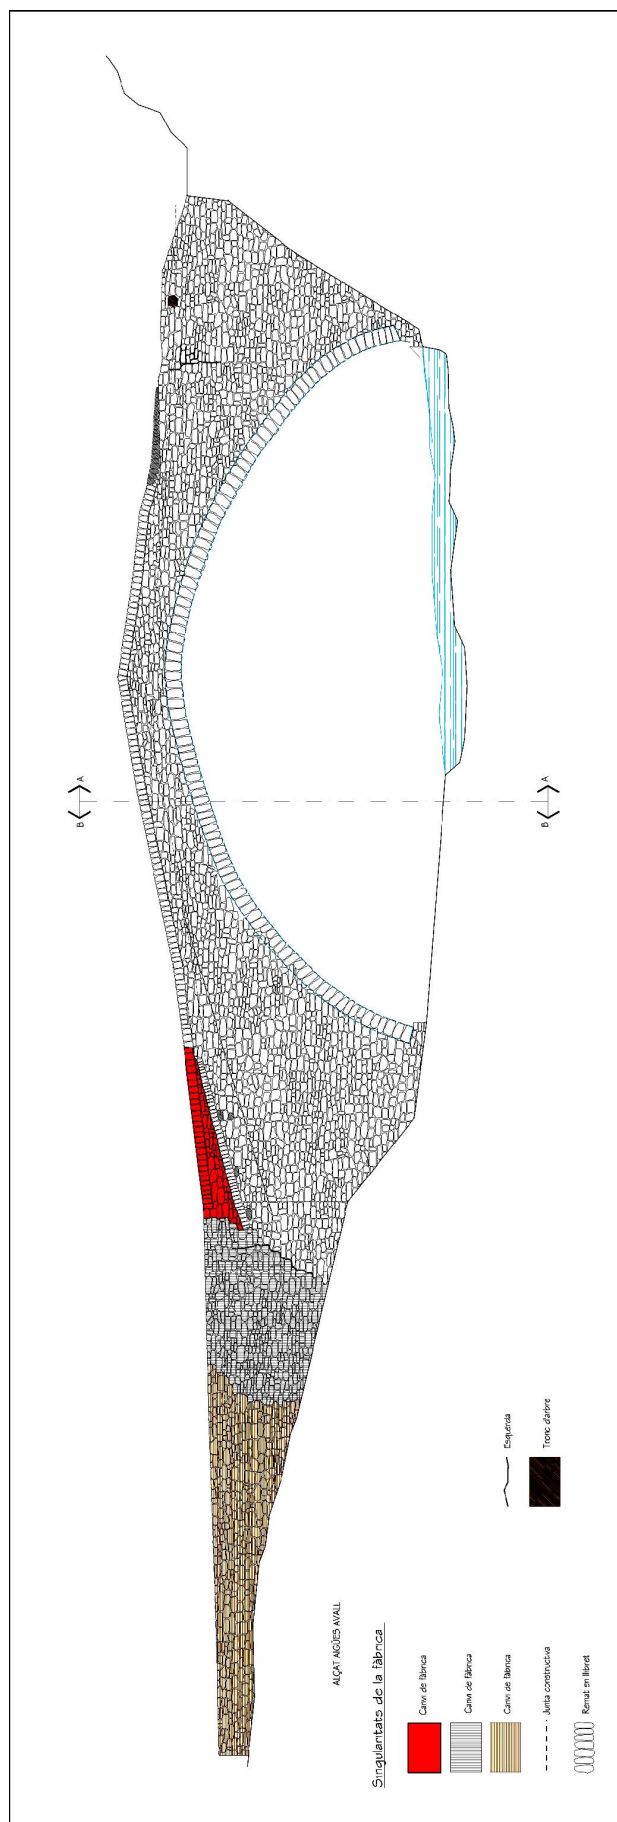
## Làmina 6. Alçat planimètric de la façana sud.
