**“INTERVENCIÓ DE RECONSTRUCCIÓ DEL CAMPANAR DE L’ESGLÉSIA DE SANT  
VICENÇ D’ENCLAR”**

Projecte núm. 0256/2019

**MEMÒRIA FINAL DE L'ACTUACIÓ**

Encamp, novembre de 2023

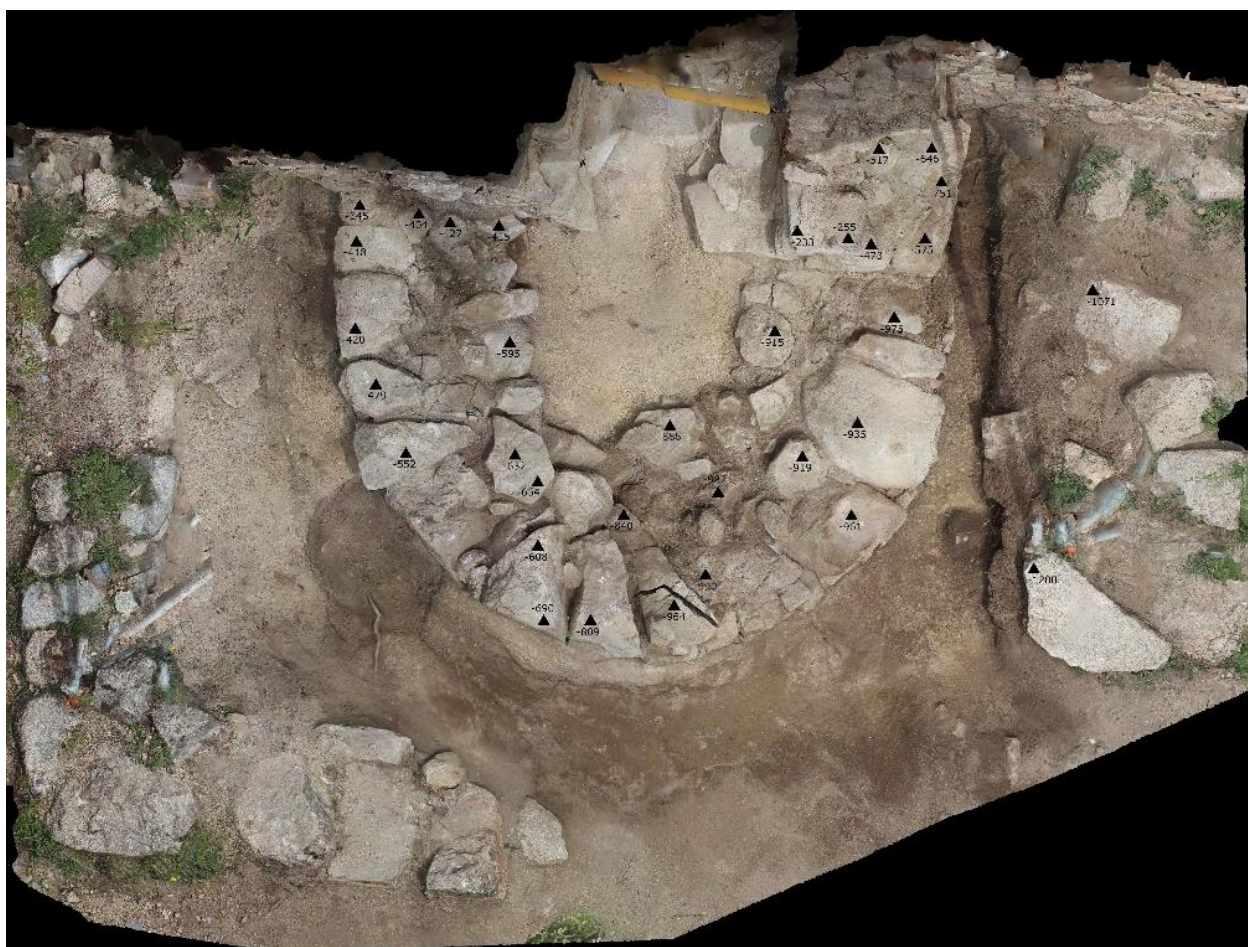
Fig. 2 - Imatge generada a partir del model 3D de les restes de la base del campanar fet per facilitar-ne la reconstrucció després del seu necessari desmuntatge.

Per tal de disposar d'una base ferma sobre la qual bastir la reconstrucció del campanar calgué desmuntar-ne les restes i mantenint-les al seu lloc. Es tractava d'una o dues filades de pedres descohesionades i/o lleugerament remogudes per l'efecte de l'ensulcida. Aquests treballs es varen dur a terme amb una escurpolsa metodologia arqueològica, sota la direcció de l'arqueòleg del Departament de Patrimoni Cultural Abel Fortó. En el desmuntatge es van identificar i referenciar d'una manera adient totes aquestes pedres per poder recol·locar-les amb precisió; també s'elaborà un model digital 3D precís i referenciat per facilitar aquesta feina (fig. 2).

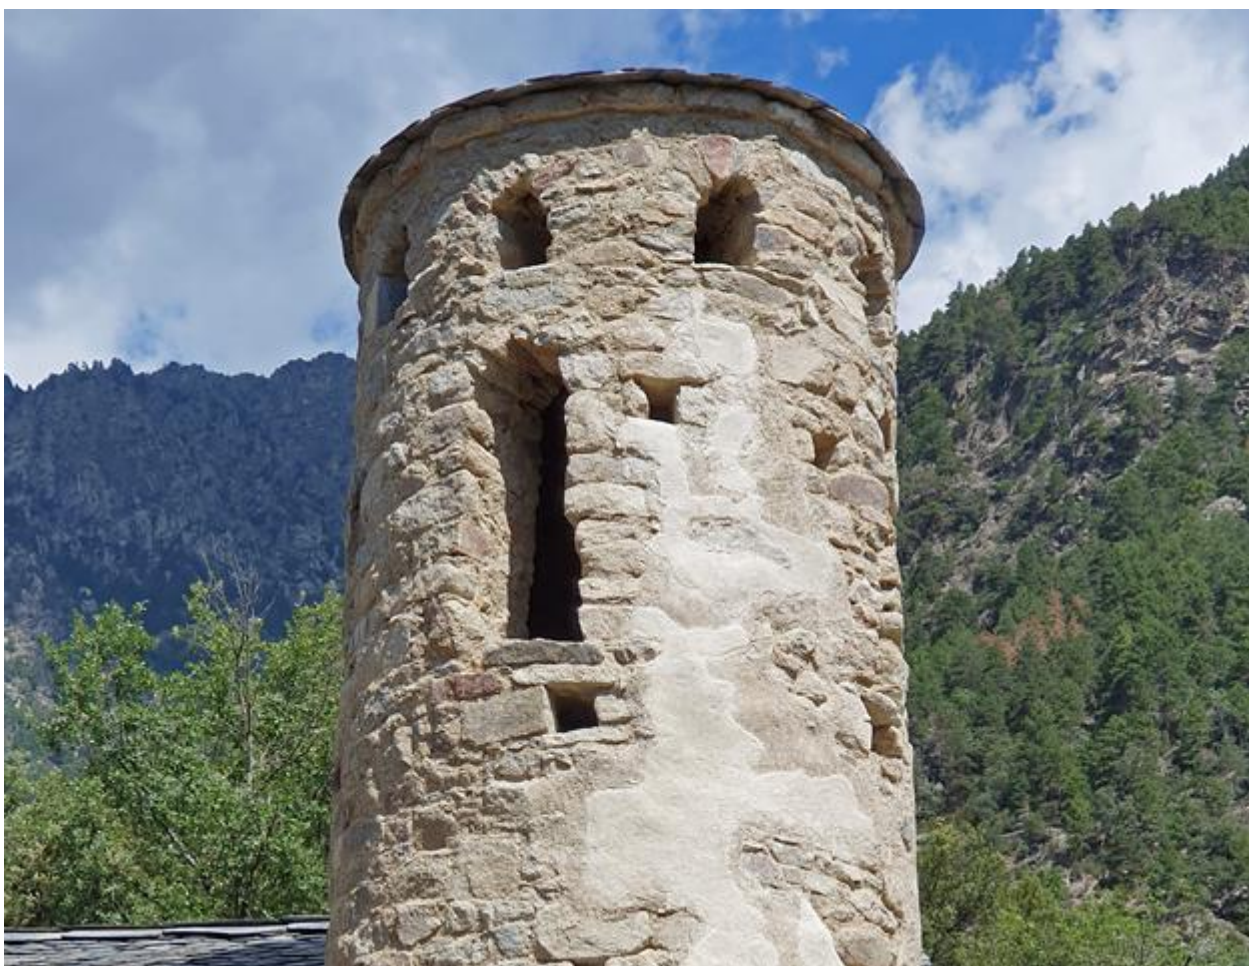
Fig. 8 - Aspecte de la part superior del campanar reconstruït amb l'acabat de les dues capes de revestiment de morter de calç.

Aquesta tasca fou duta a terme per operaris especialistes en treballs de restauració i es desenvolupà seguint el sistema constructiu original format per dues capes superposades, una de més basta de preparació que s'elaborà amb morter de calç hidràulica i una de més fina d'acabat feta amb morter de calç aèria (de Morón de la Frontera). Els resultats, malgrat l'elevada complicació de l'operació, són acceptables (fig. 8), tot i que els nous revestiments no arriben a reproduir matisos com ara determinats graus de desgast i patologies que presentaven els originals, els matisos cromàtics i la coloració que aporten les pàtines naturals fruit de molts anys d'exposició a la intempèrie, o la presència de determinades colonitzacions biològiques (líquens, molses, etc.) que també en marcaven l'aspecte. Malgrat que alguns d'aquests aspectes s'haurien pogut reproduir de forma artificial, la direcció d'obra va rebutjar aquesta opció per preferir que fos el pas del temps, els agents climàtics i les condicions ambientals de l'entorn els que s'encarreguessin de fer-ho de manera natural en el termini d'alguns anys. S'evita així l'efecte negatiu que podria tenir sobre l'acabat dels materials la superposició d'accions antròpiques artificials i les que de manera espontània generarà el pas del temps.

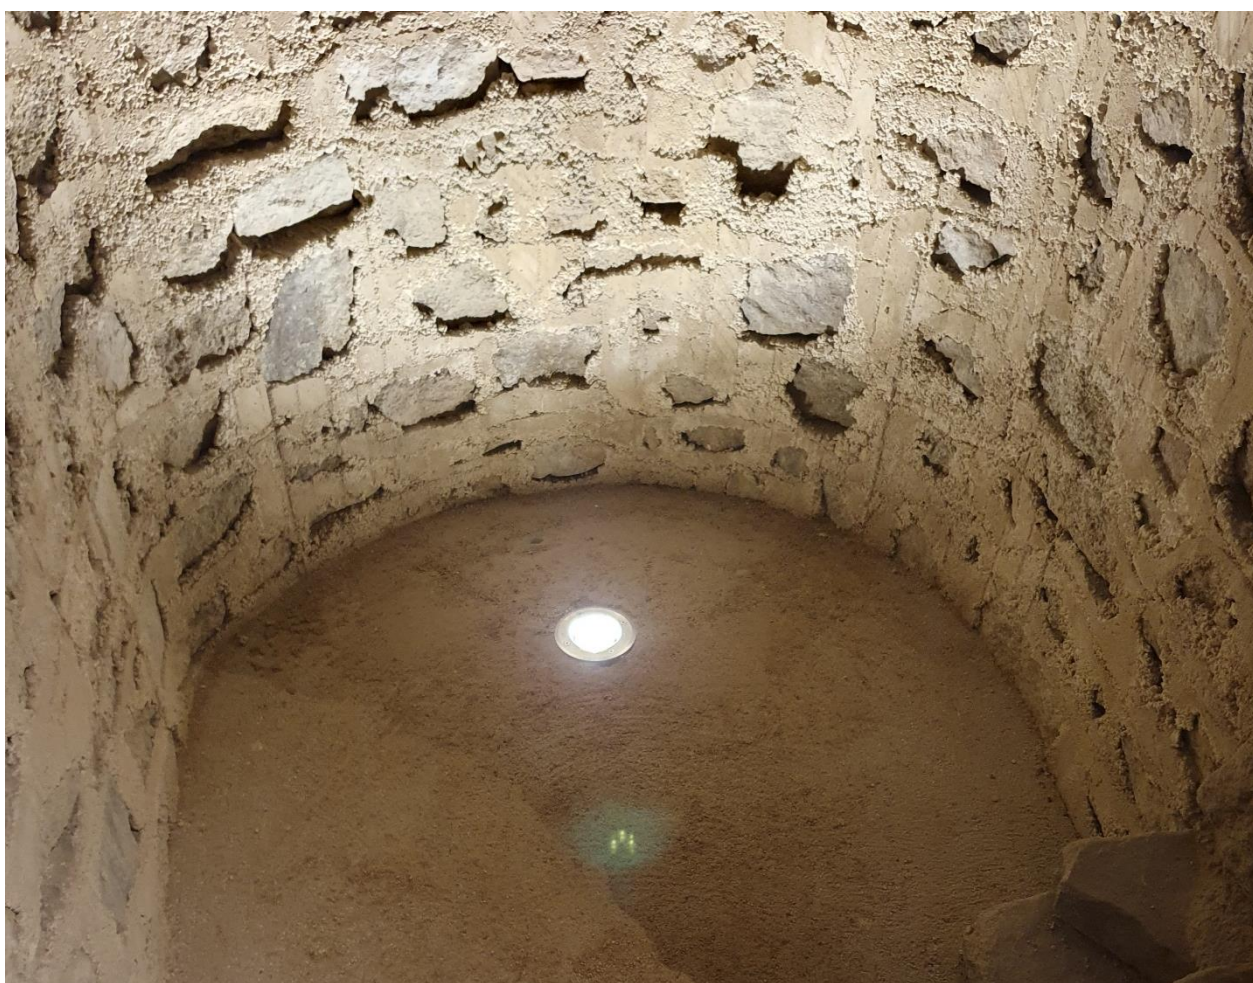
Fig. 12 - Vista de l'interior del campanar amb la il·luminació encastada al paviment.

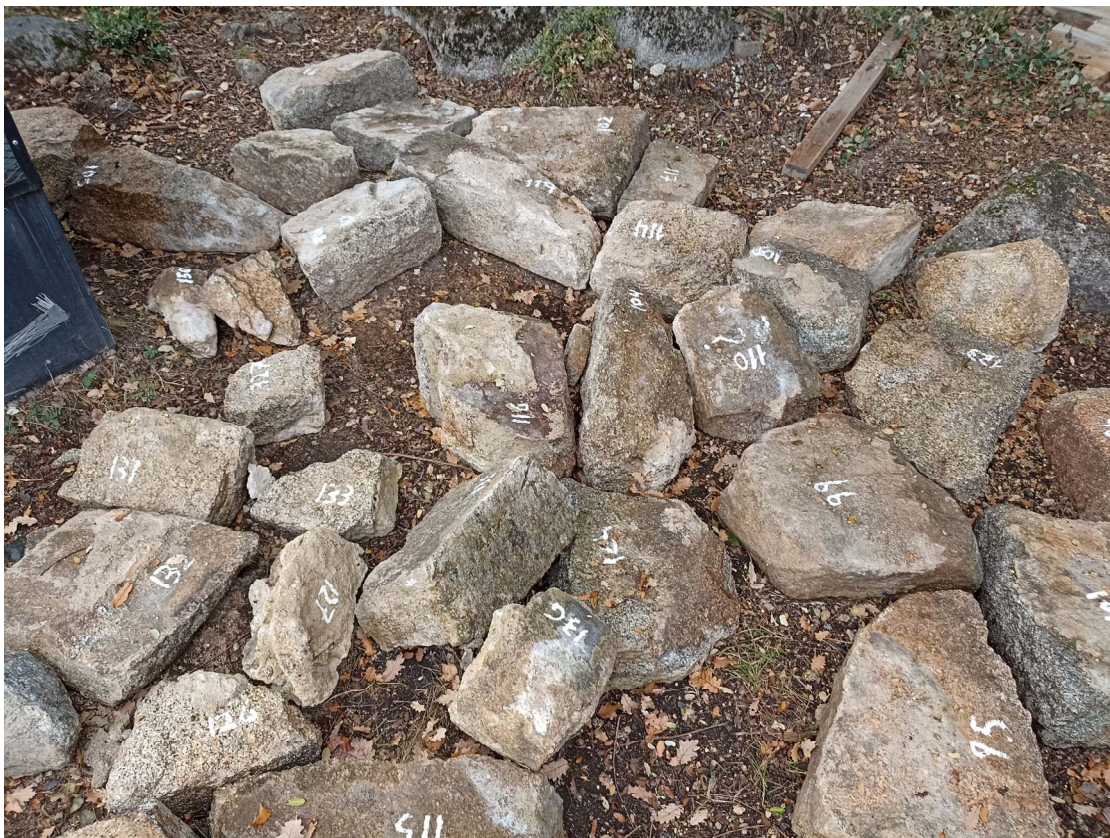
Fotografia 1. Part del conjunt de pedres identificades i numerades pendent de ser col·locades

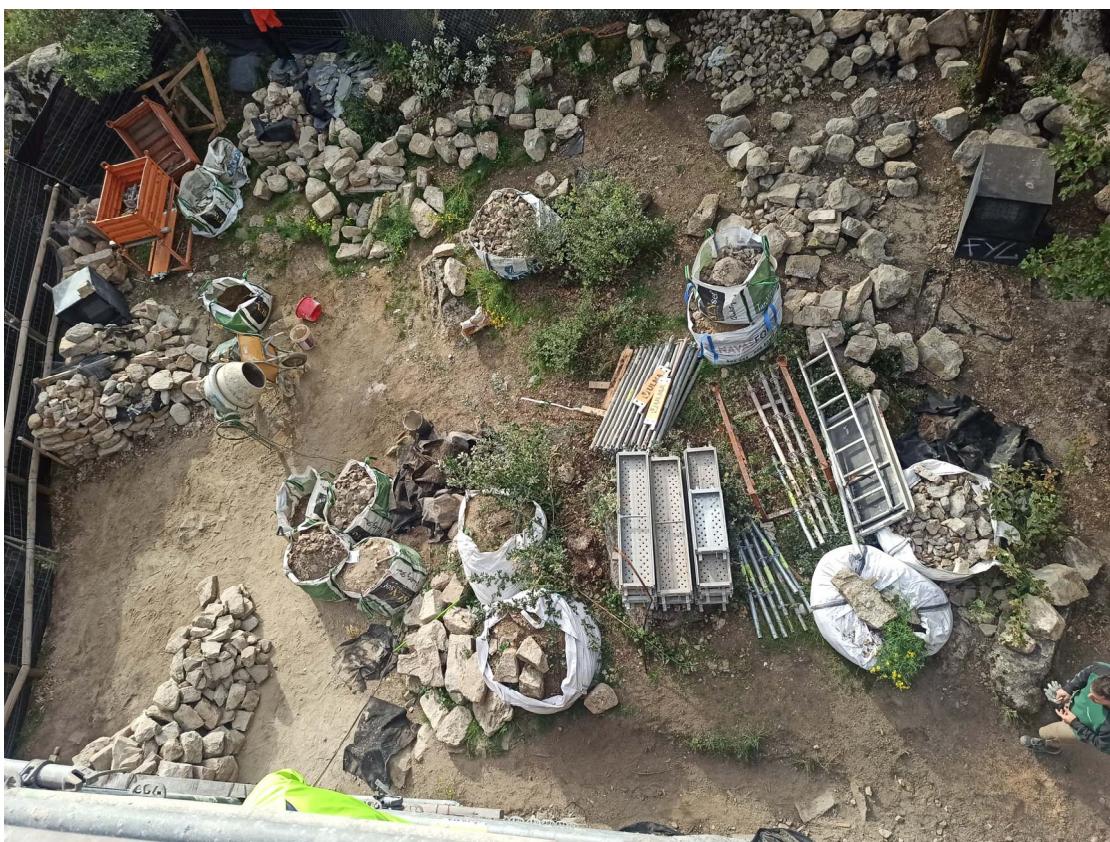
Fotografia 2. Vista general de la zona amb pedres identificades aplegades

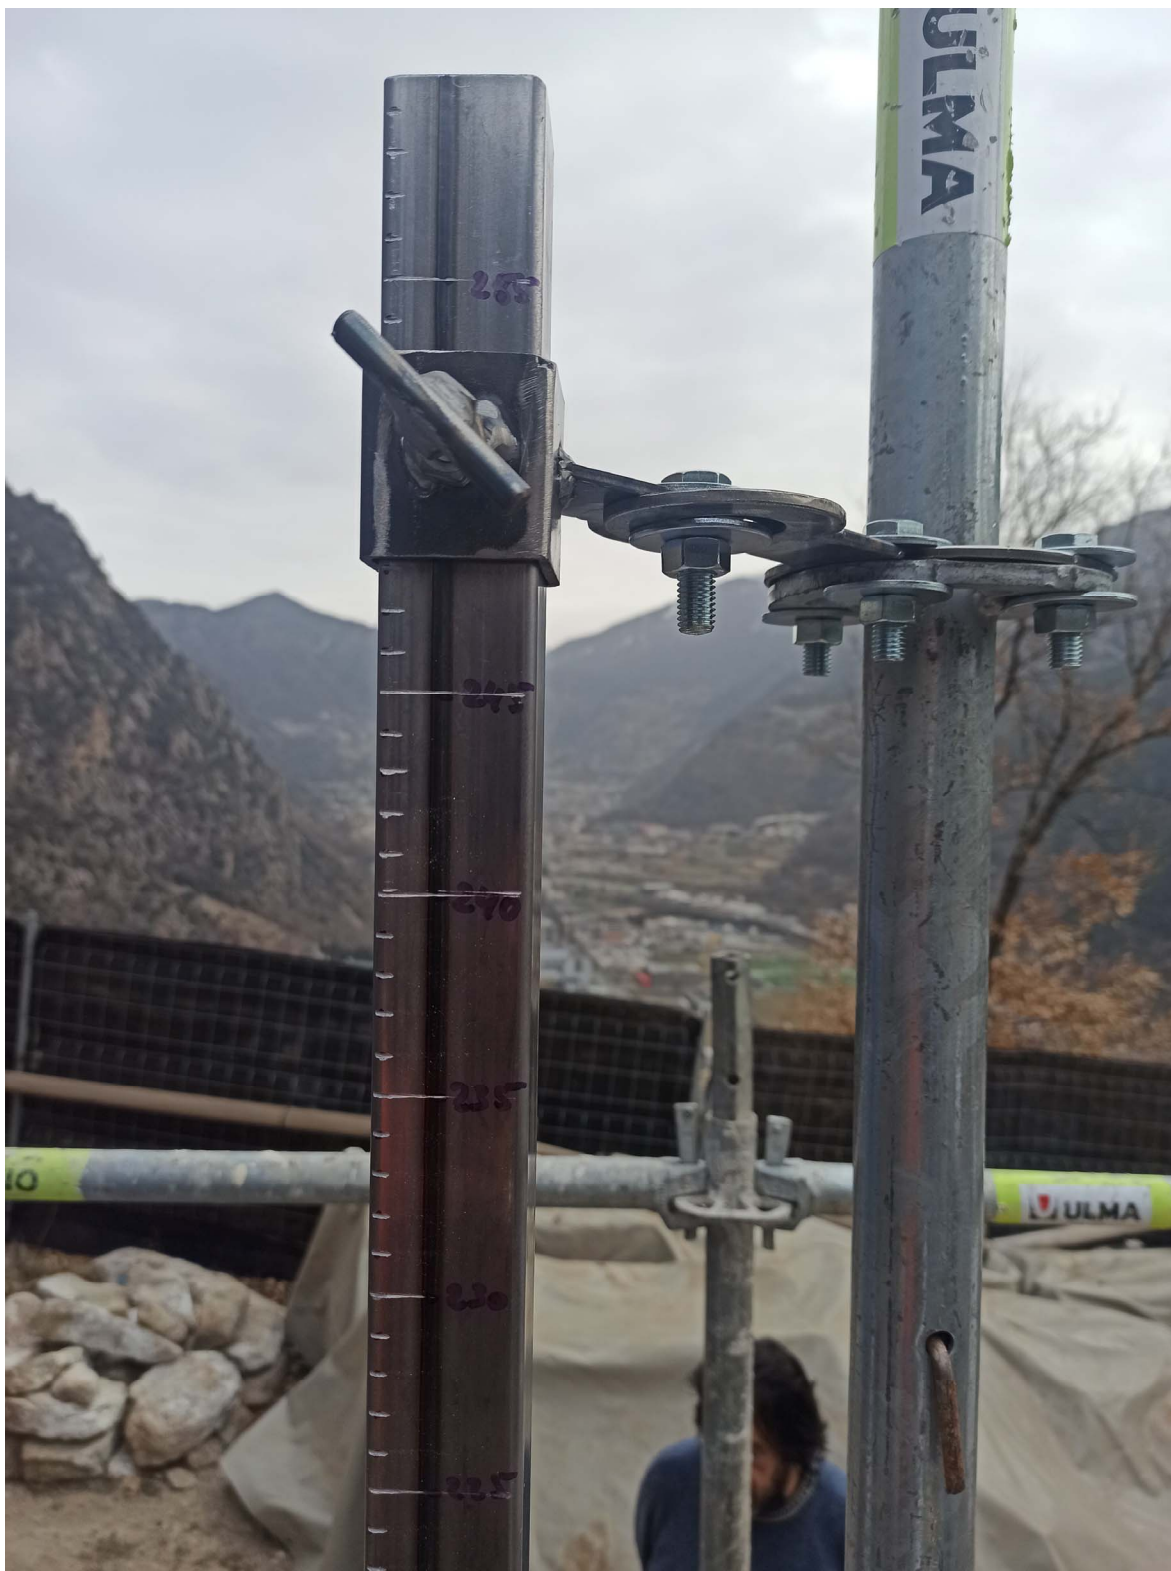
Fotografia 8. Detall d'un dels quatre regles verticals del sistema de referència de coordenades emprat

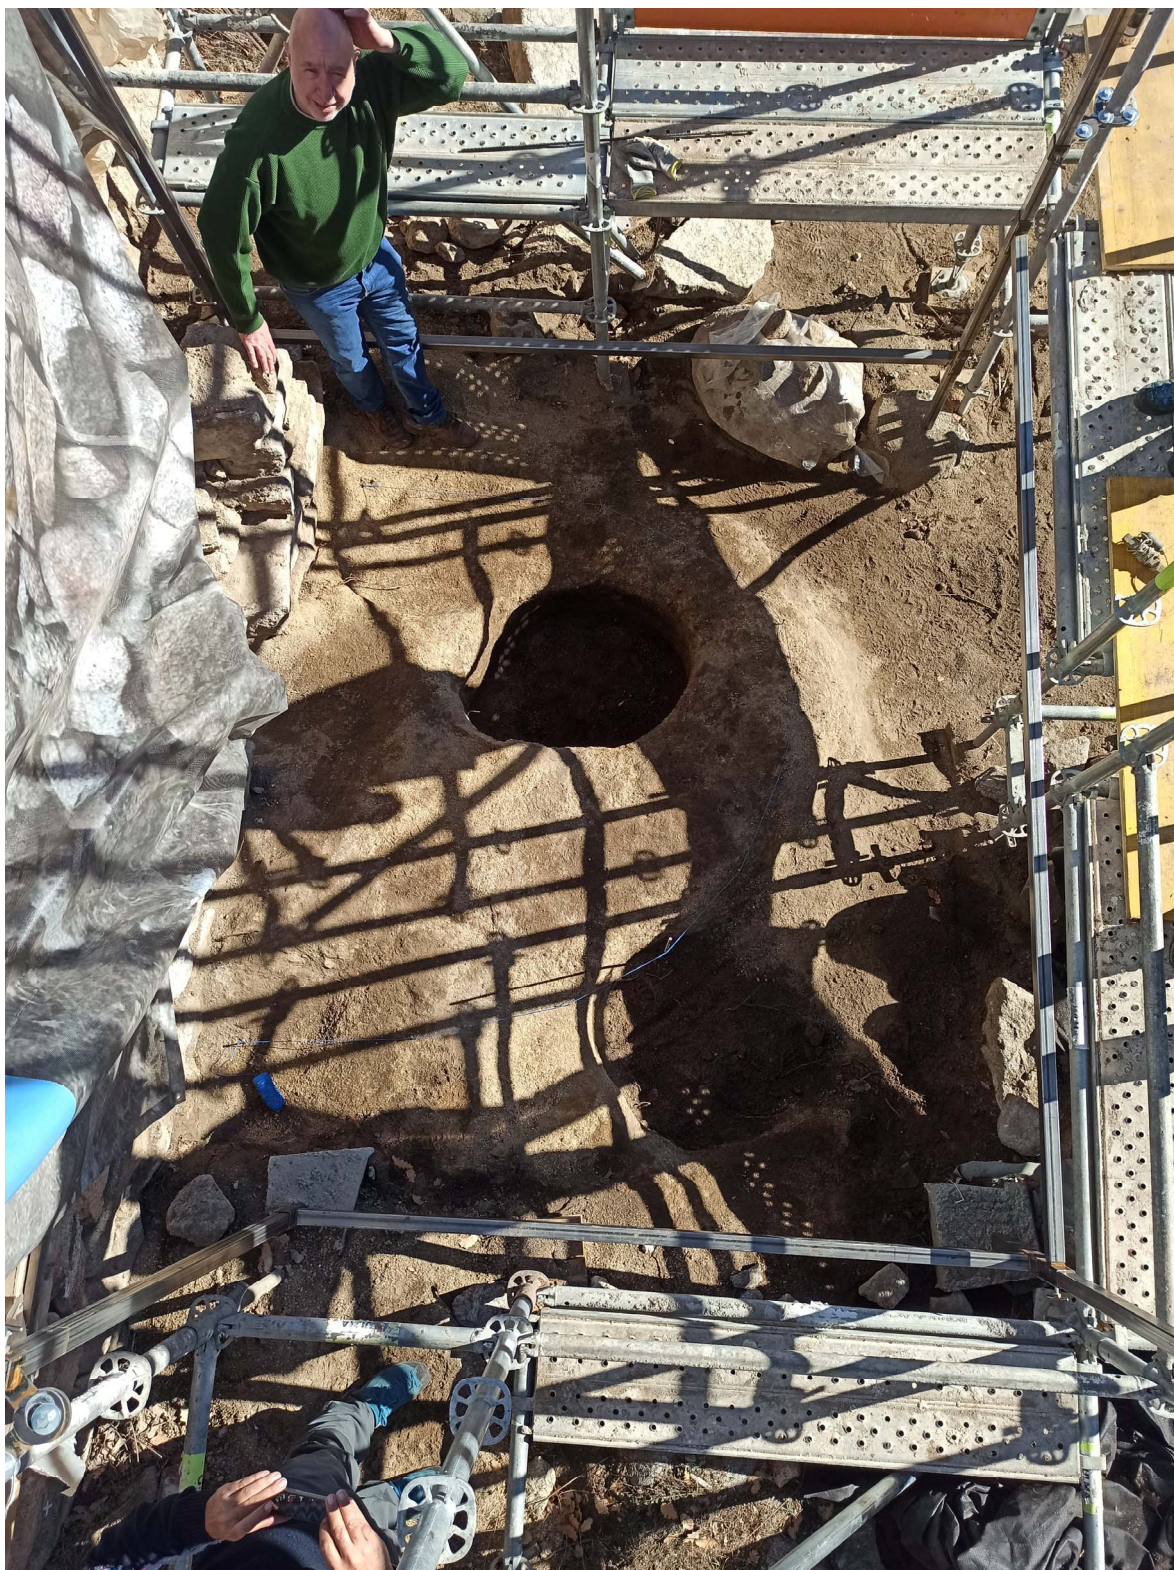
Fotografia 11. Vista cenital en la que s'aprecien les dues sitges localitzades sota la base del campanar

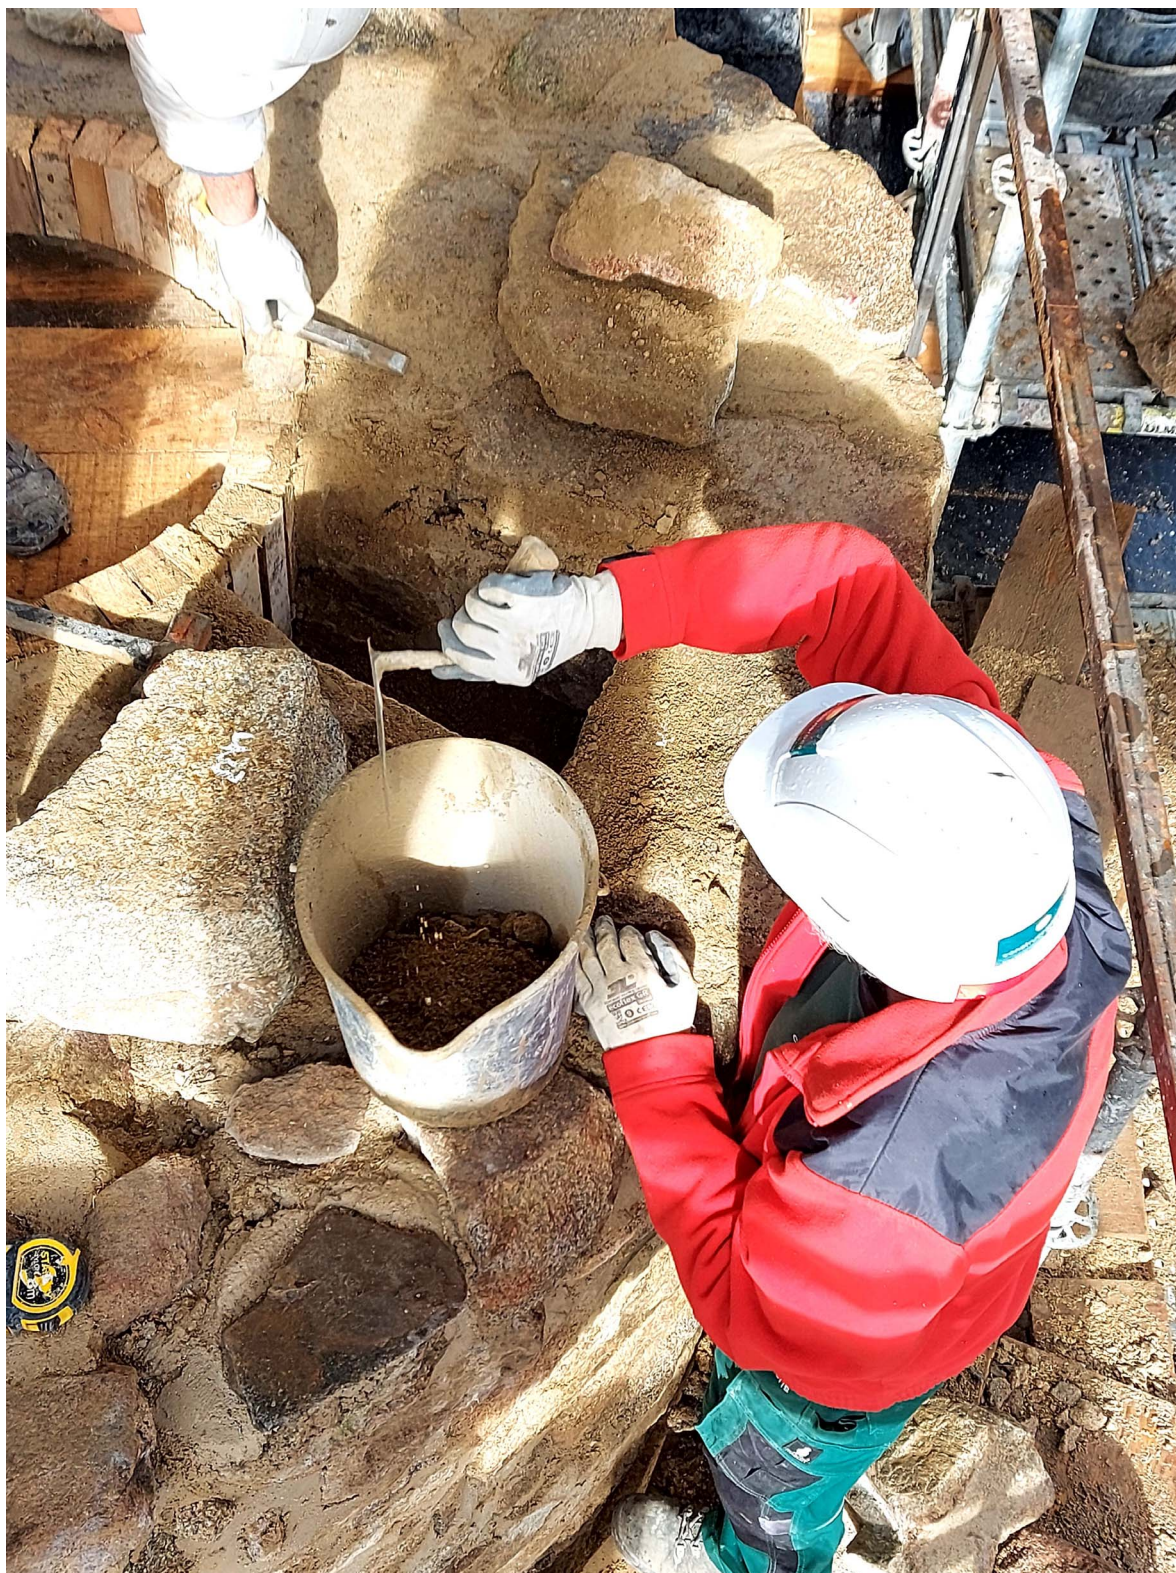
Fotografia 21. Imatge del meticulós procés de col·locació de les pedres en la seva posició original

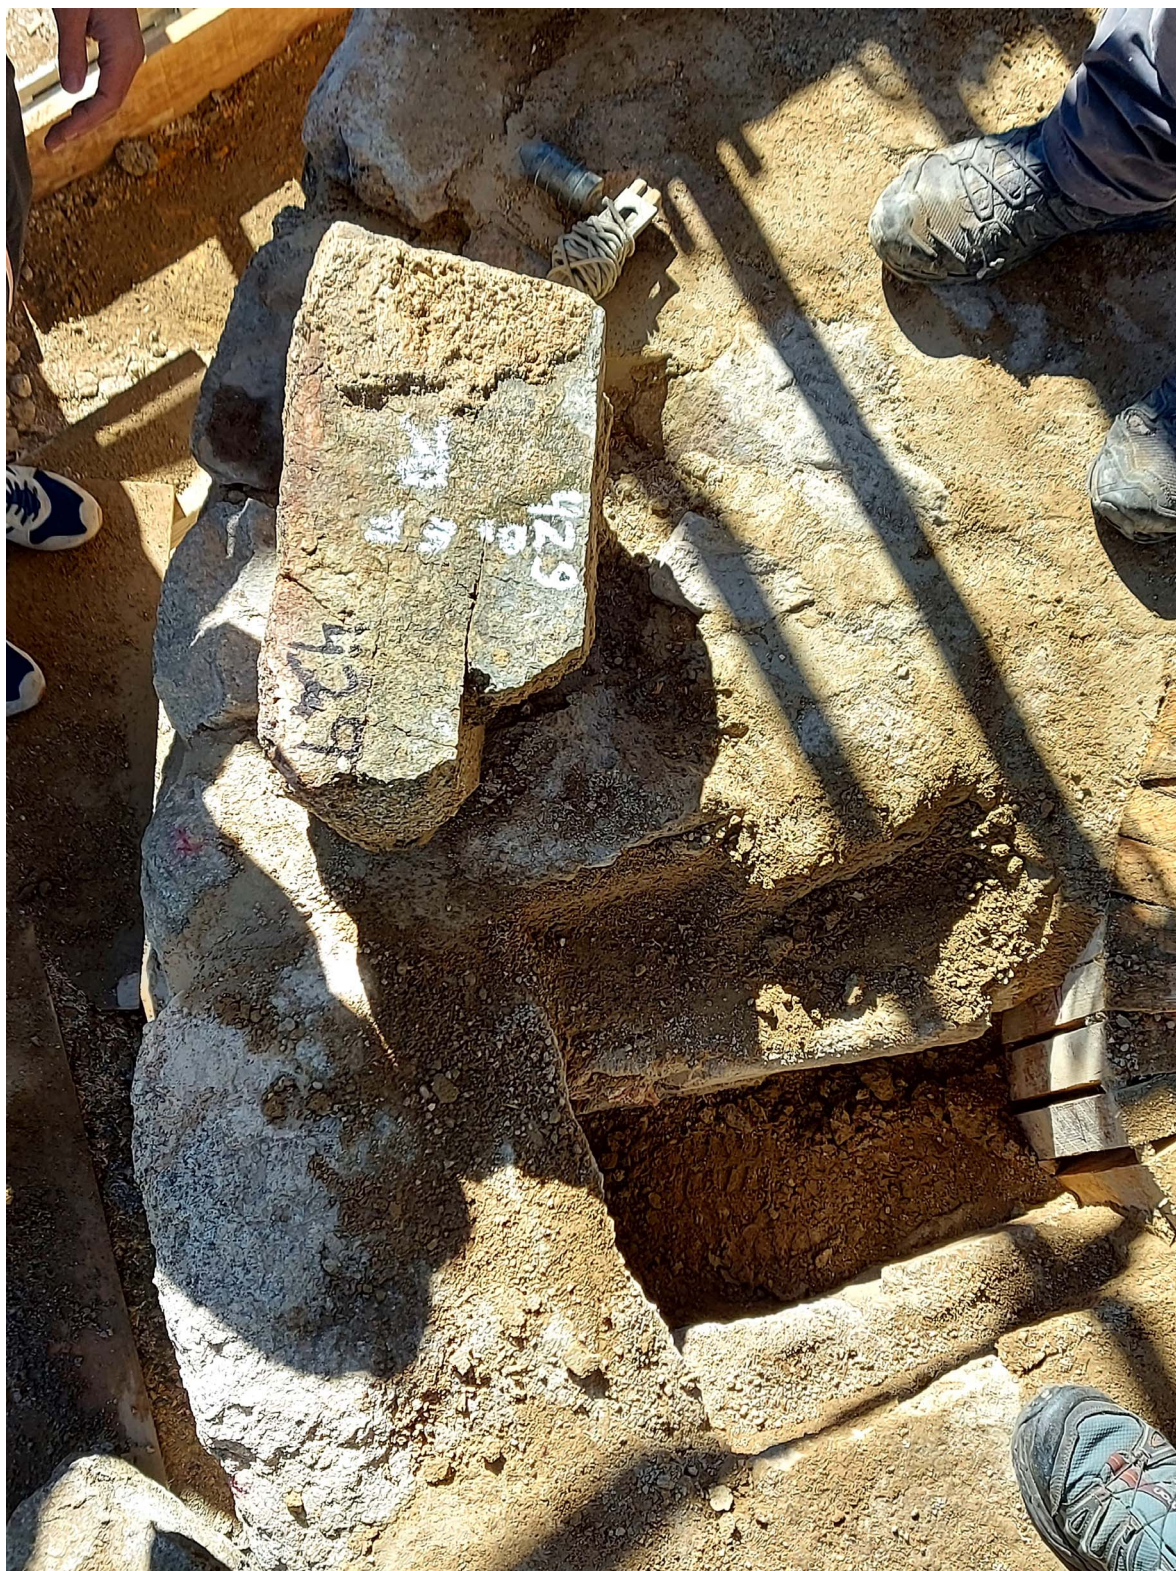
Fotografia 22. Una altra vista del mateix procés

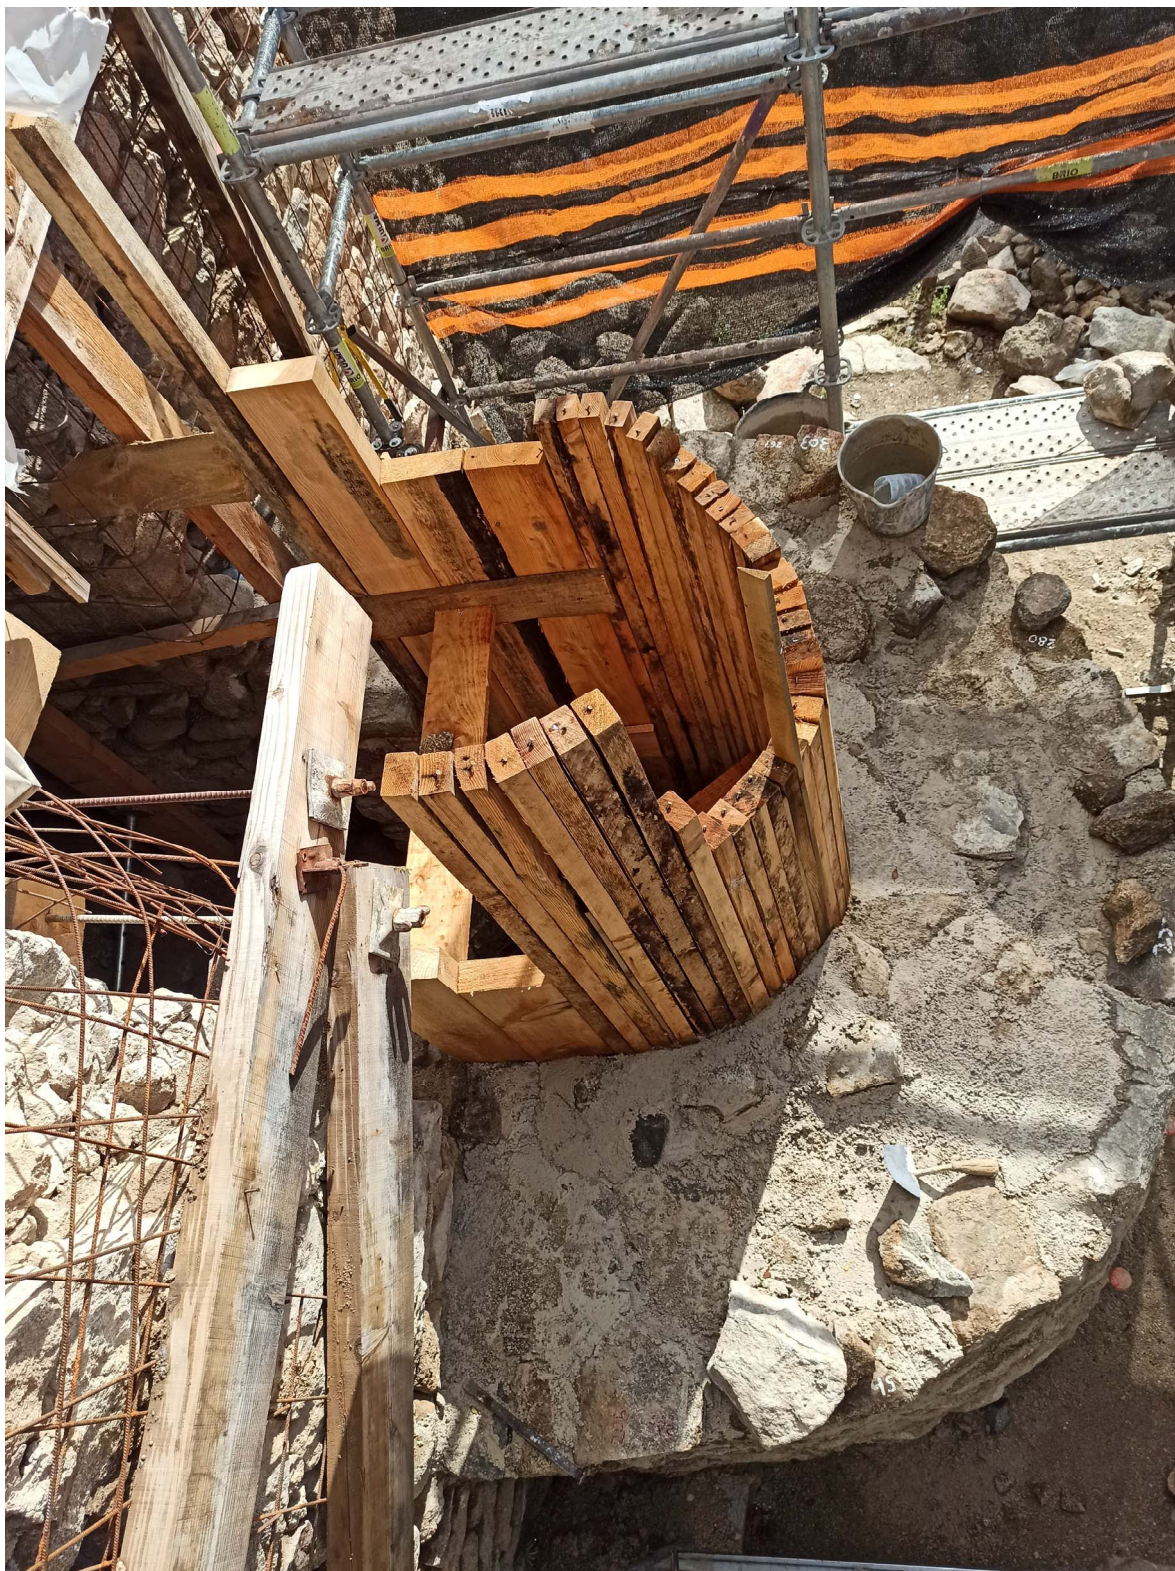
Fotografia 23. Vista cenital de la part baixa del campanar en una fase ja més avançada dels treballs

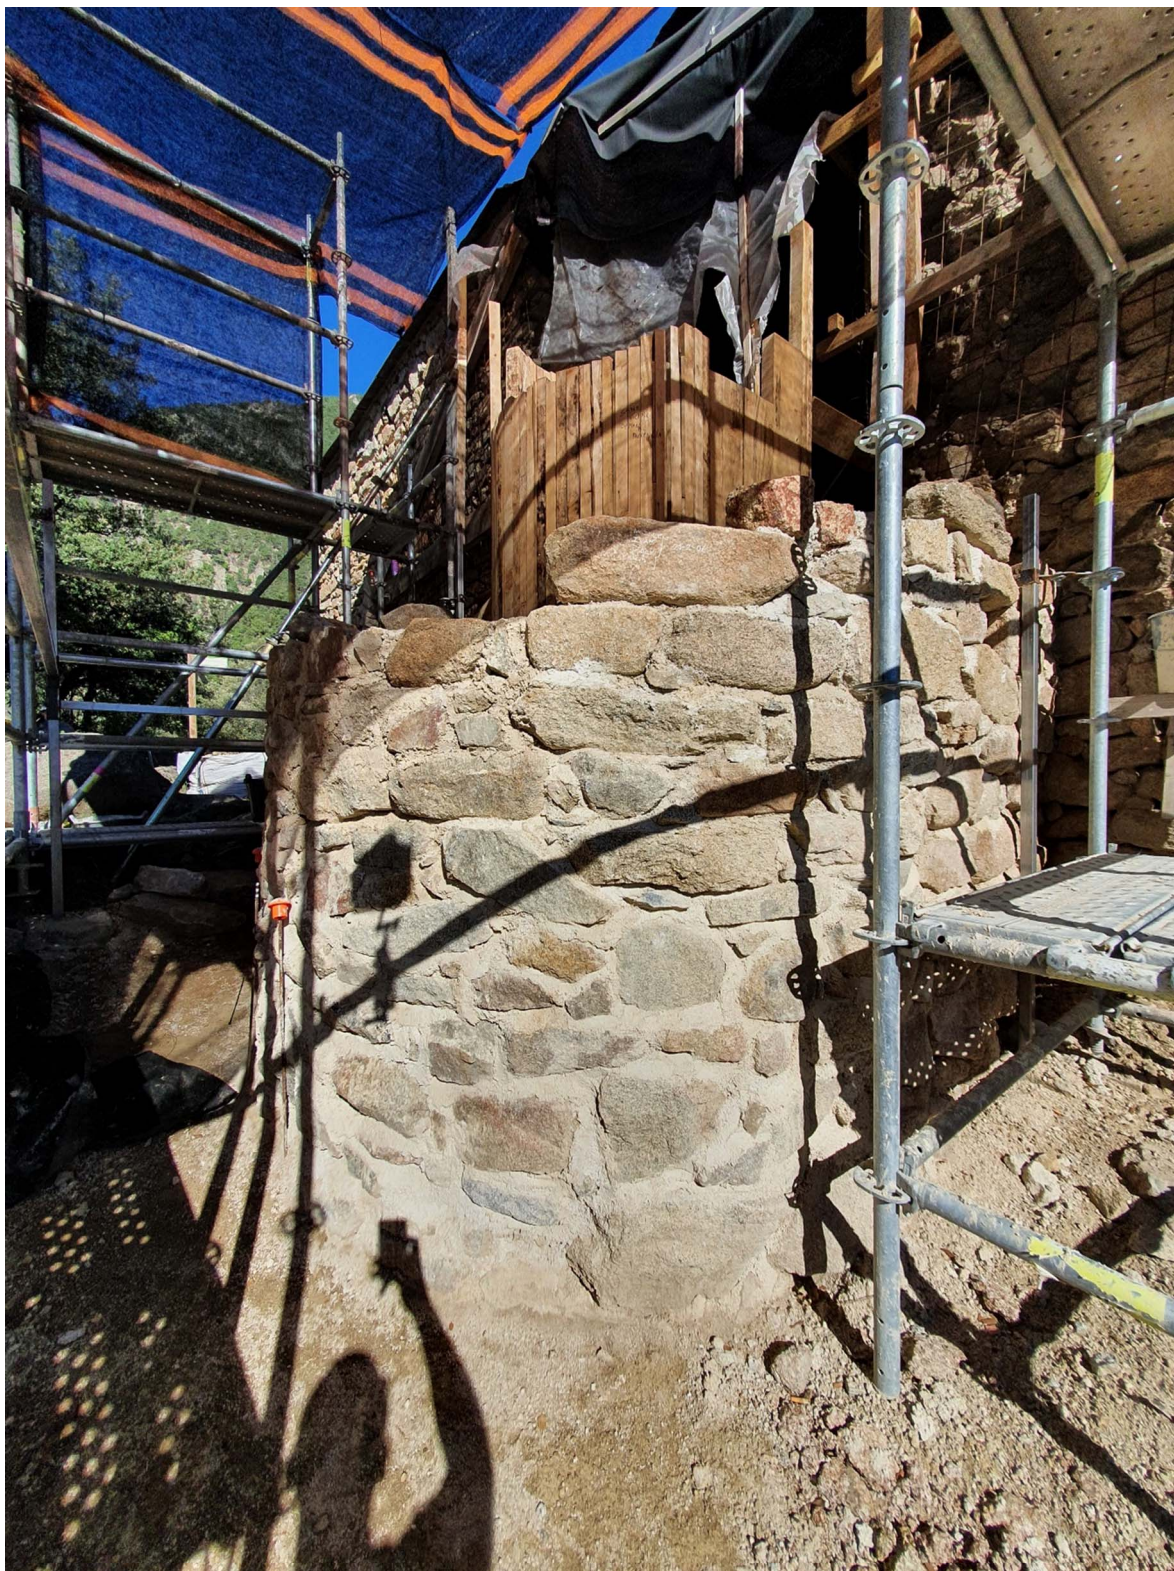
Fotografia 24. Imatge de la mateixa etapa des d'un punt de vista a ras del terreny

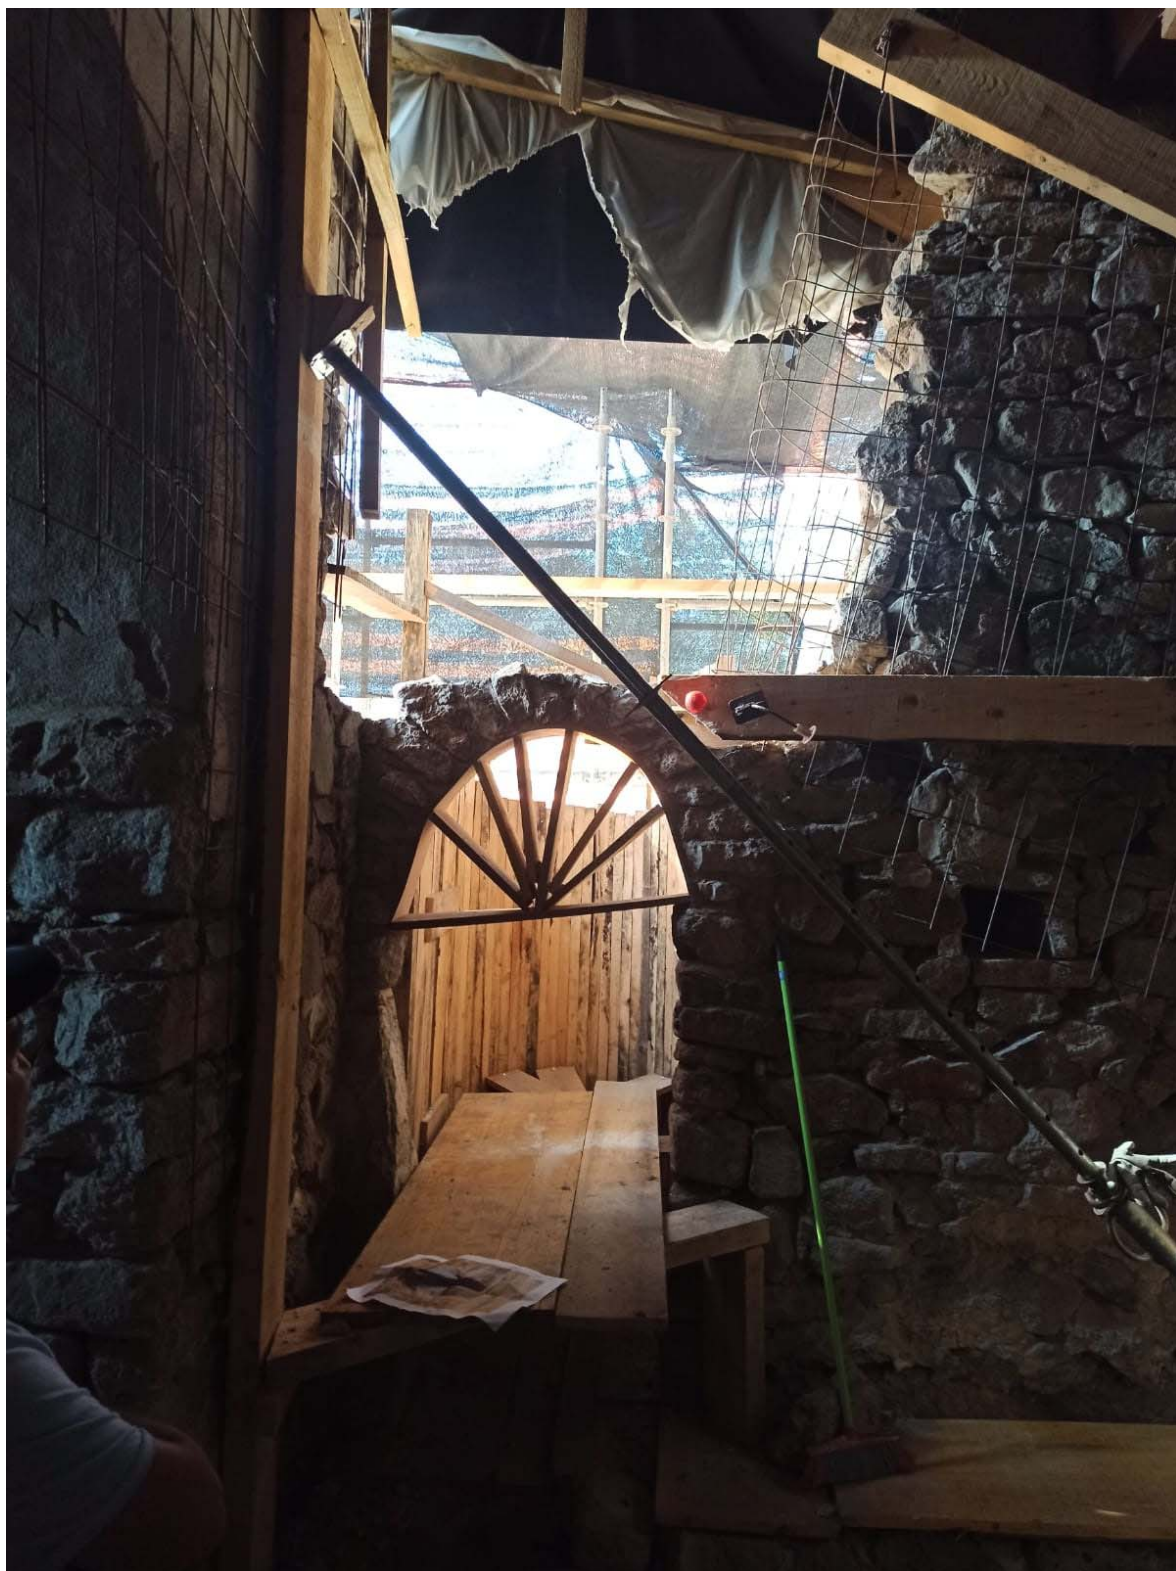
Fotografia 26. Imatge d'un estat més avançat de la reconstrucció de la mateixa porta

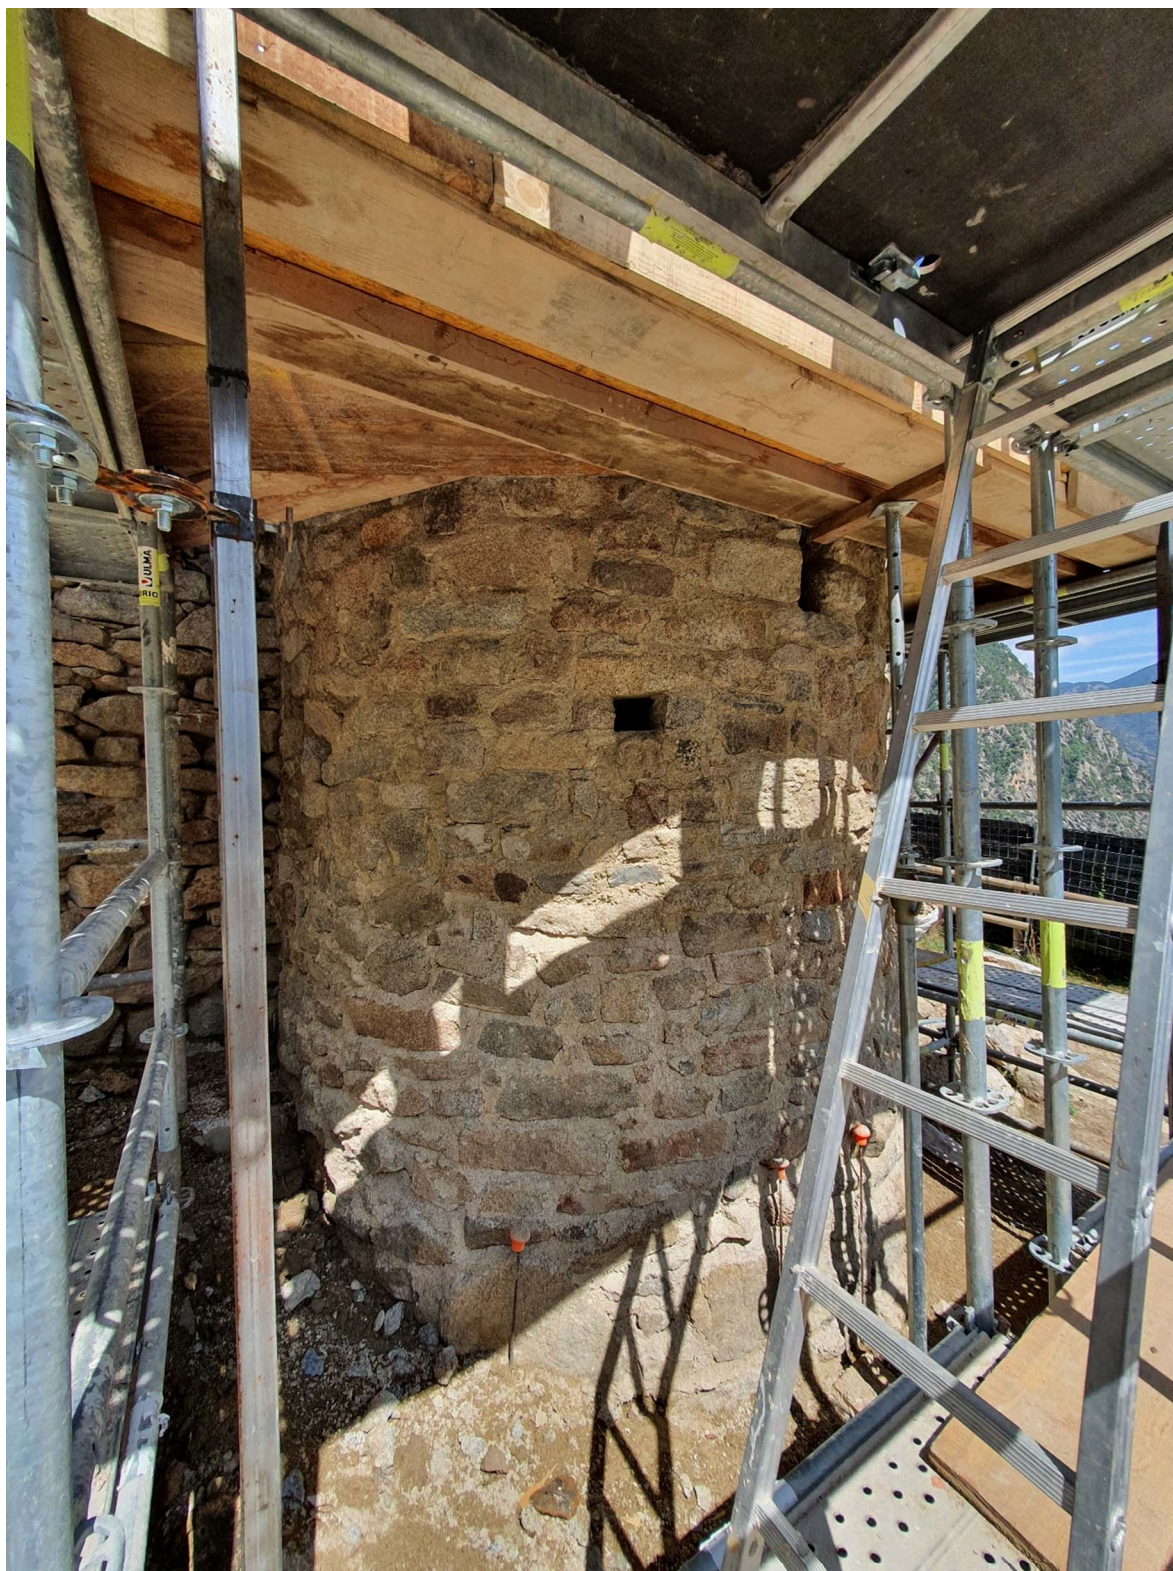
Fotografia 27. Detall de el campanar reconstruït fins aproximadament mitja alçada

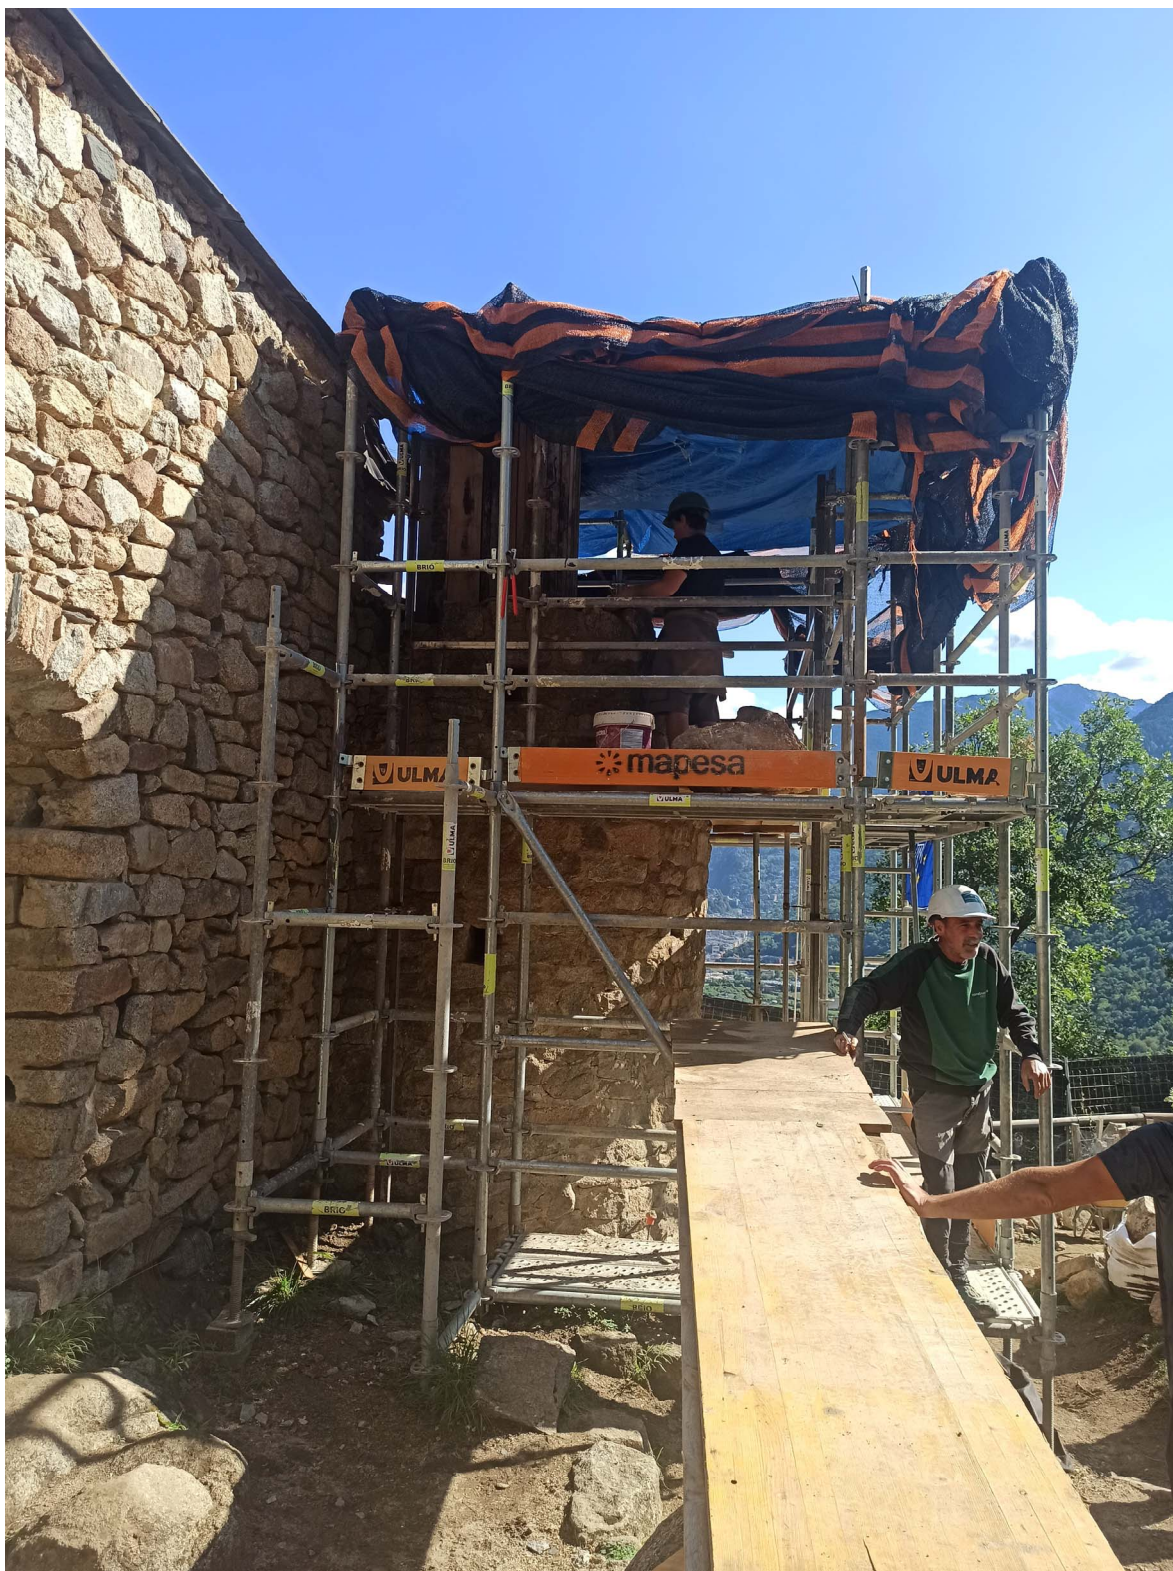
Fotografia 28. Vista des del cantó de llevant de la mateixa fase dels treballs de reconstrucció
