**“INTERVENCIÓ DE RECONSTRUCCIÓ DEL CAMPANAR DE L’ESGLÉSIA DE SANT  
VICENÇ D’ENCLAR”**

Projecte núm. 0256/2019

**MEMÒRIA FINAL DE L'ACTUACIÓ**

Encamp, novembre de 2023

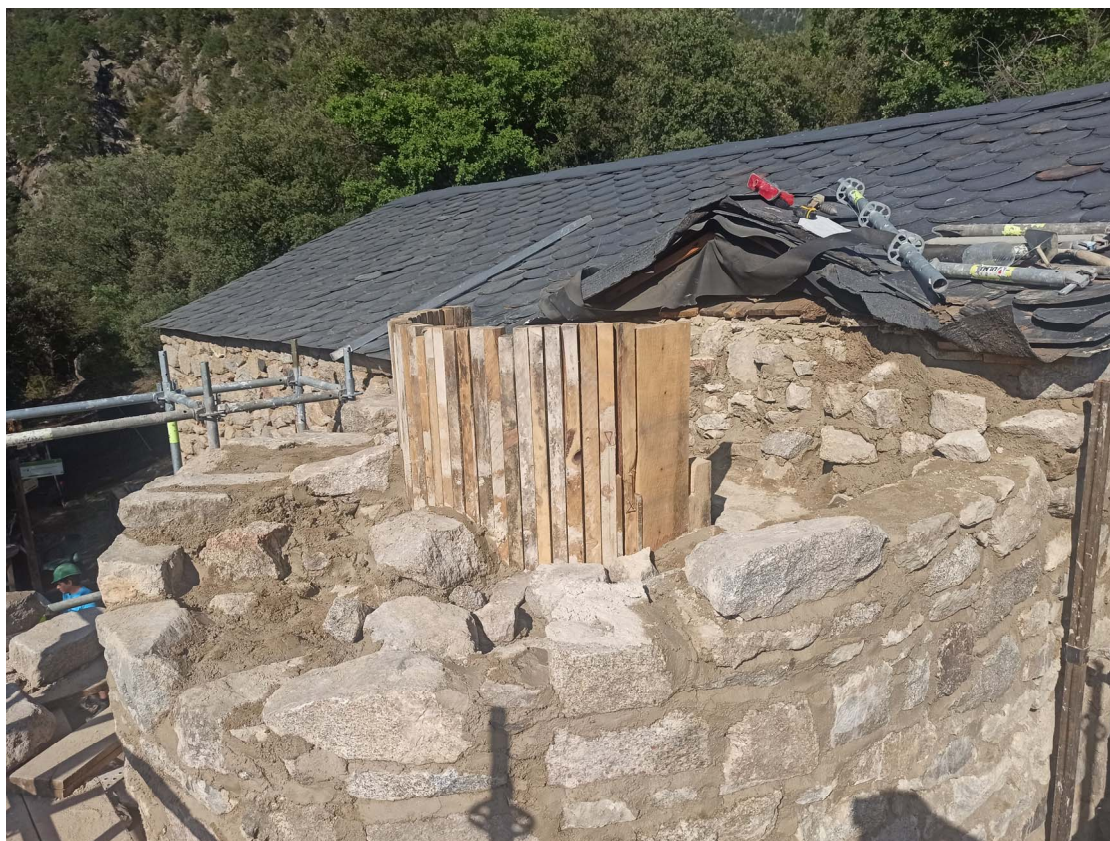
Fotografia 30. Vista des d'un altre angle del mateix moment de l'obra

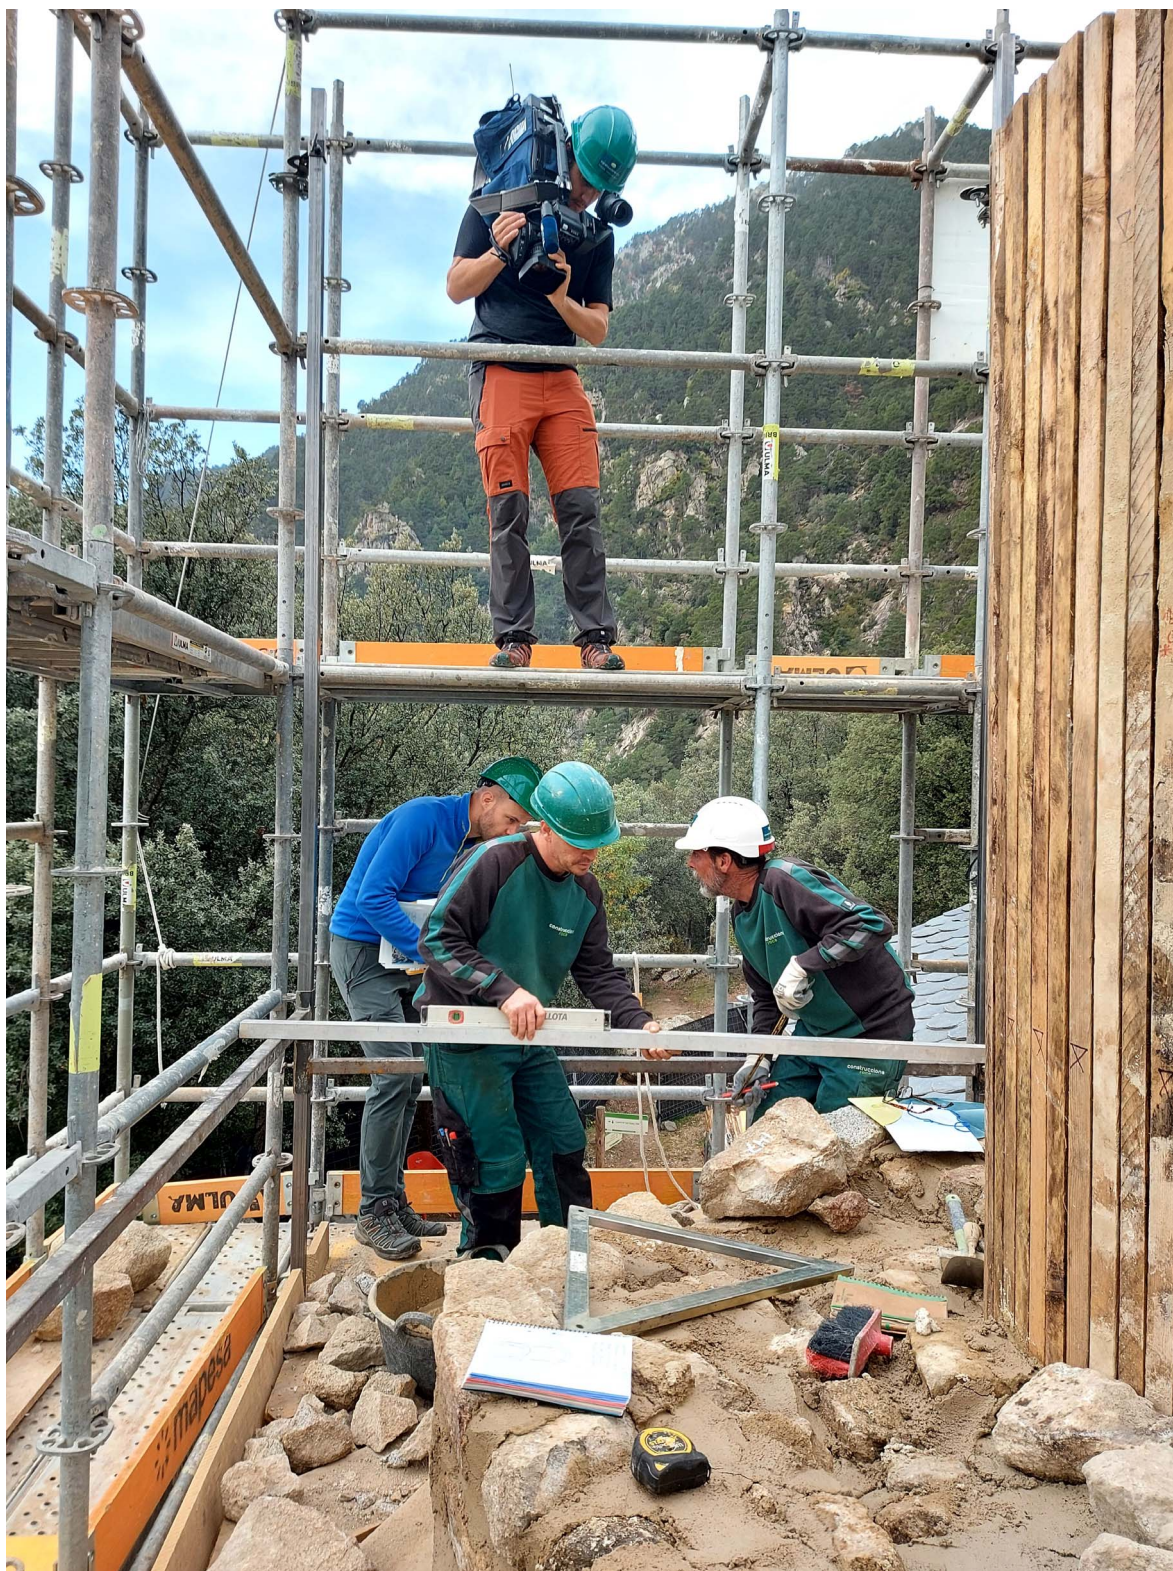
Fotografia 31. Treballs de recol·locació referenciada de pedres, documentada gràficament per un reporter

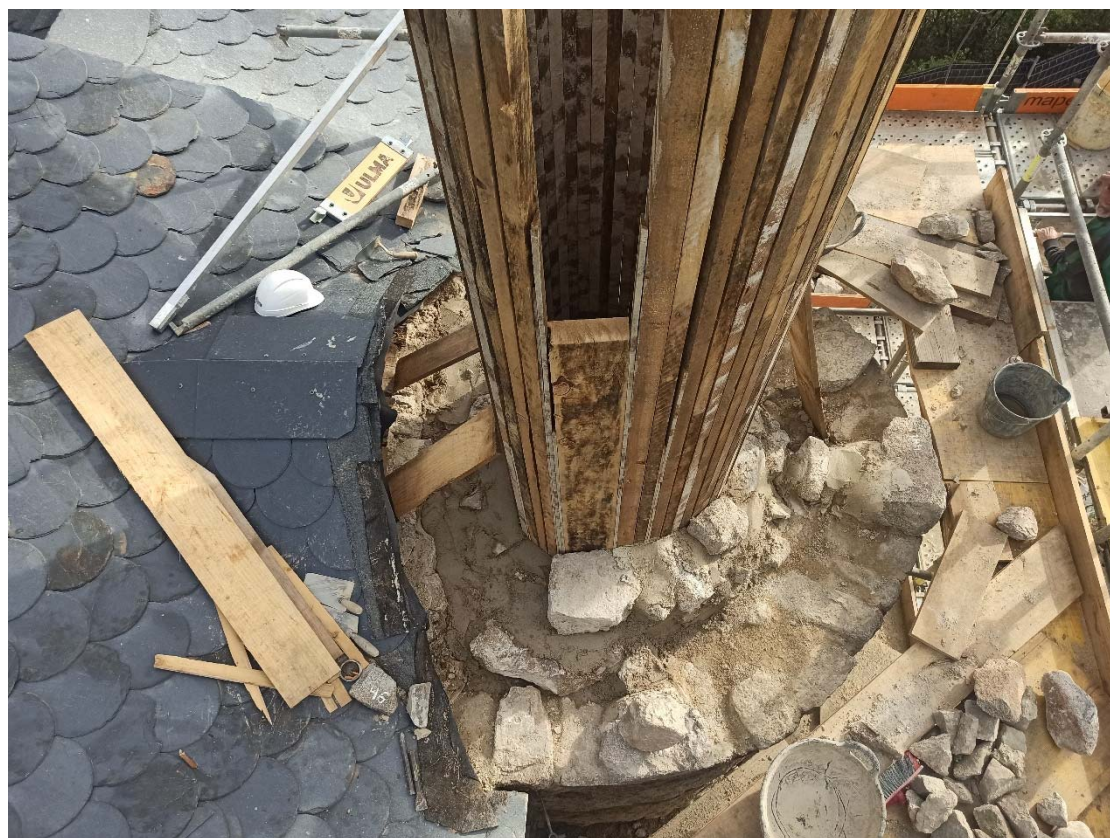
Fotografia 33. Vista del mateix moment de l'obra des d'un punt de vista més elevat

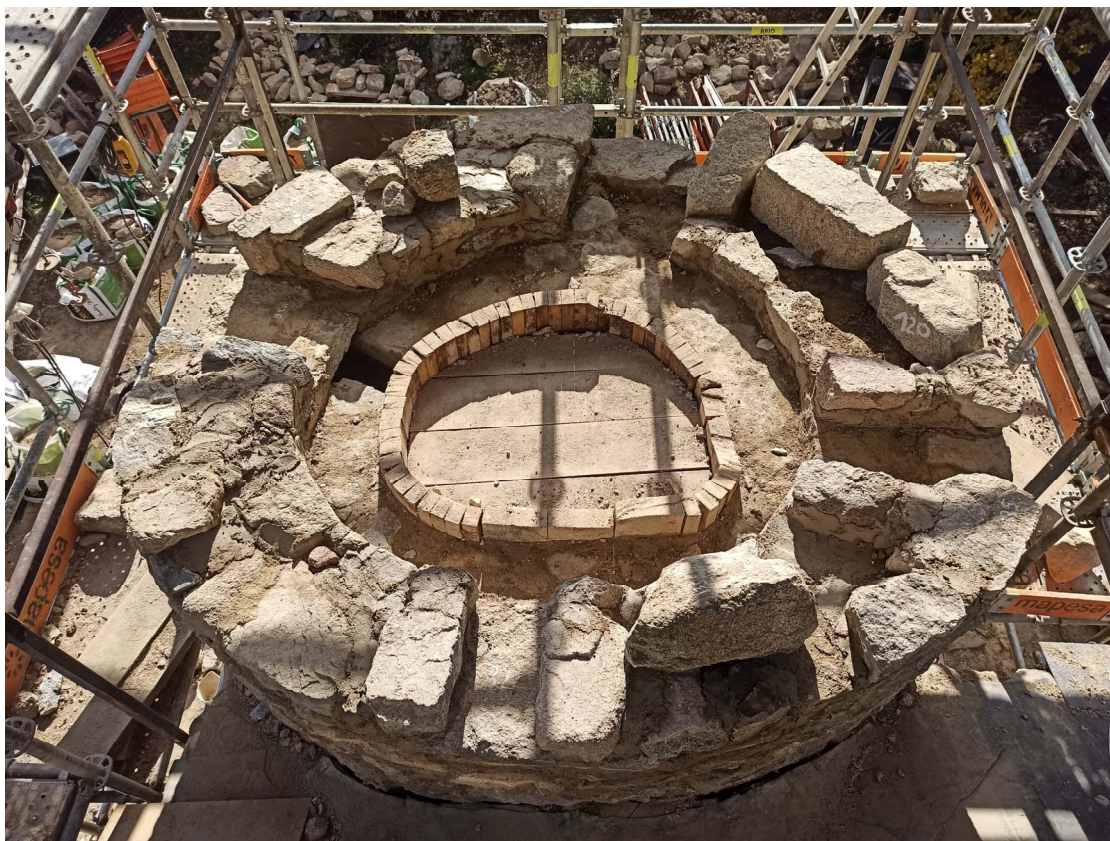
Fotografia 37. Imatge que mostra la reducció del gruix del mur un cop assolit el nivell inferior de les finestres

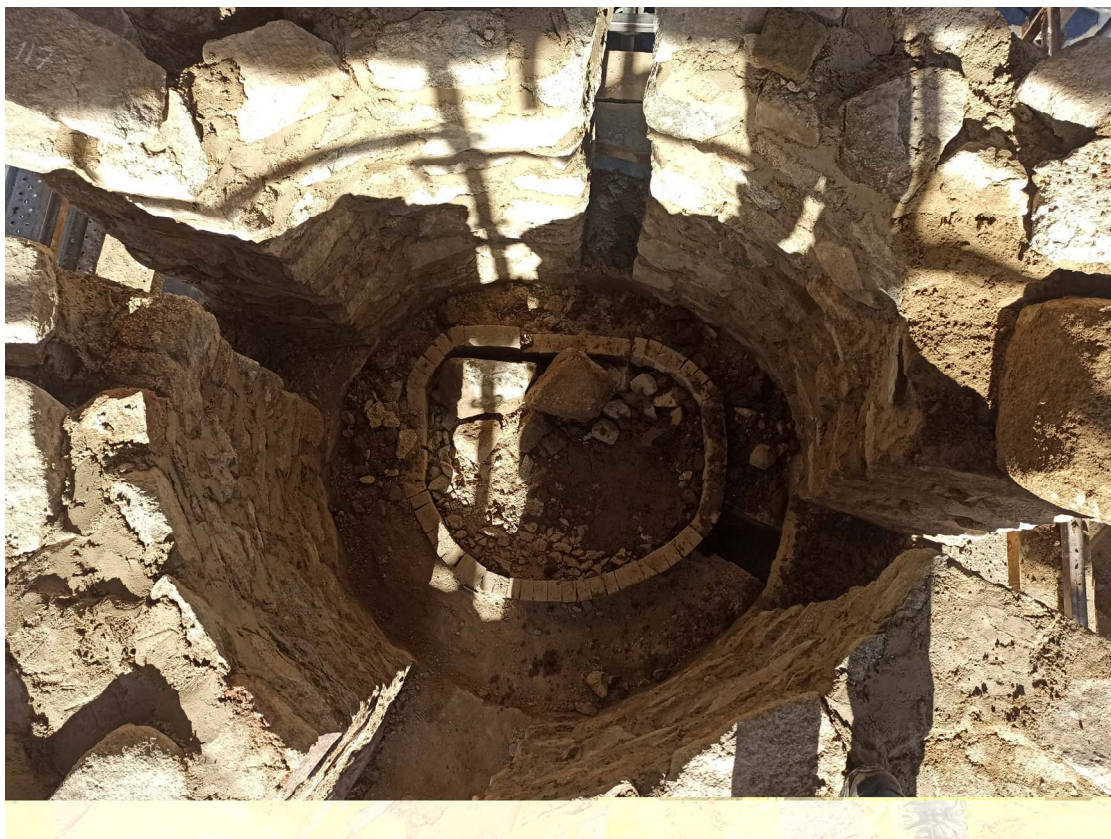
Fotografia 39. Imatge cenital del campanar amb les finestres ja parcialment conformades

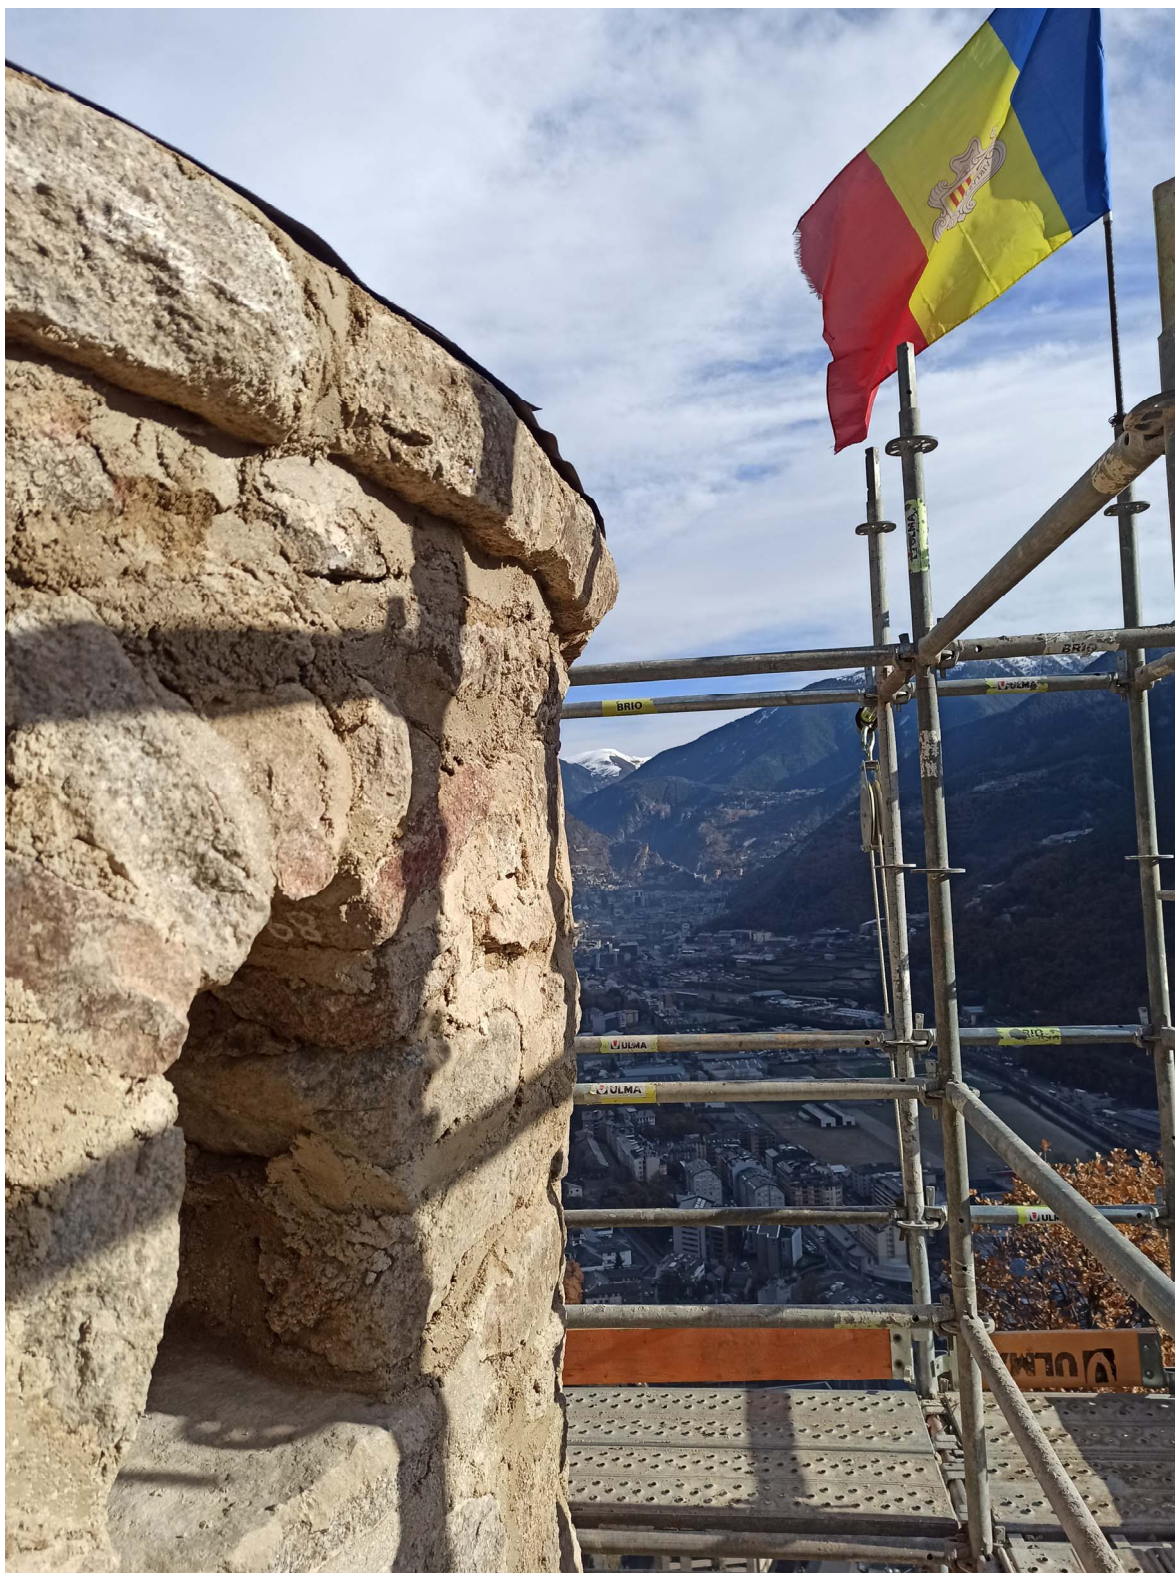
Fotografia 42. Detall de la cornisa incorporada en la reconstrucció que reproduïx la que tenia l'edifici original

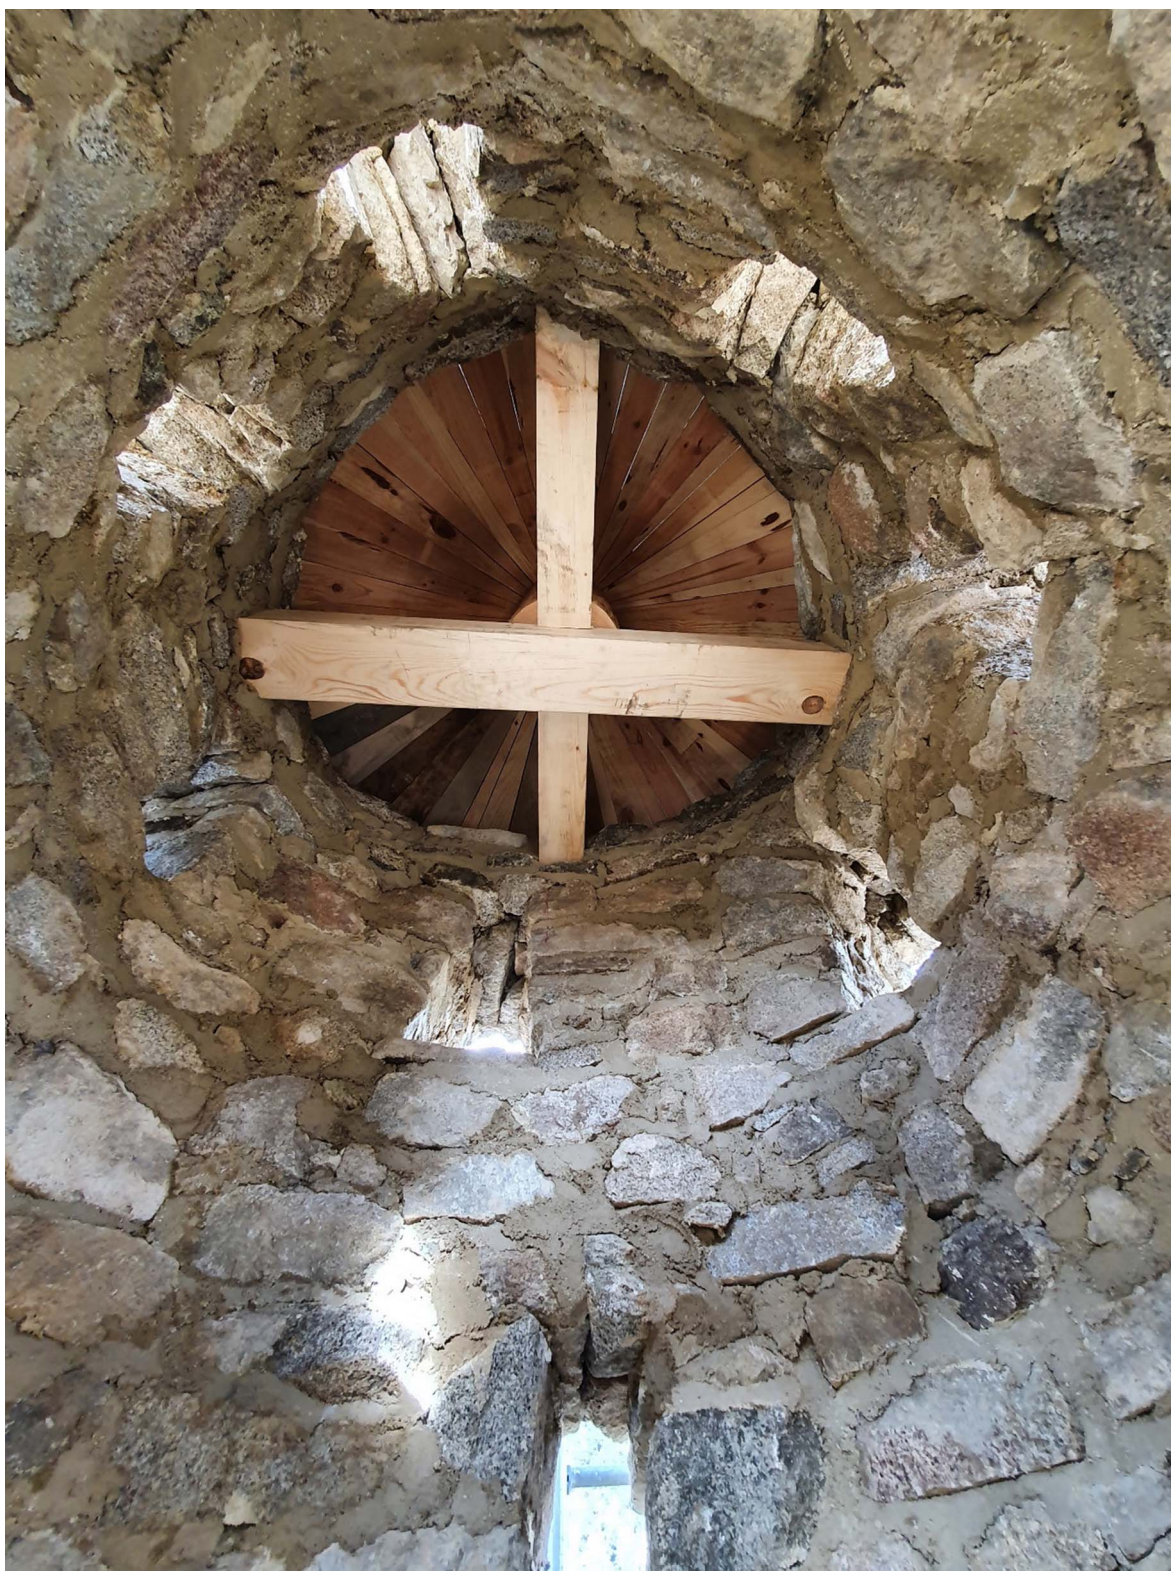
Fotografia 43. Detall interior de la par de les obertures i estructura de coberta de la part alta del campanar

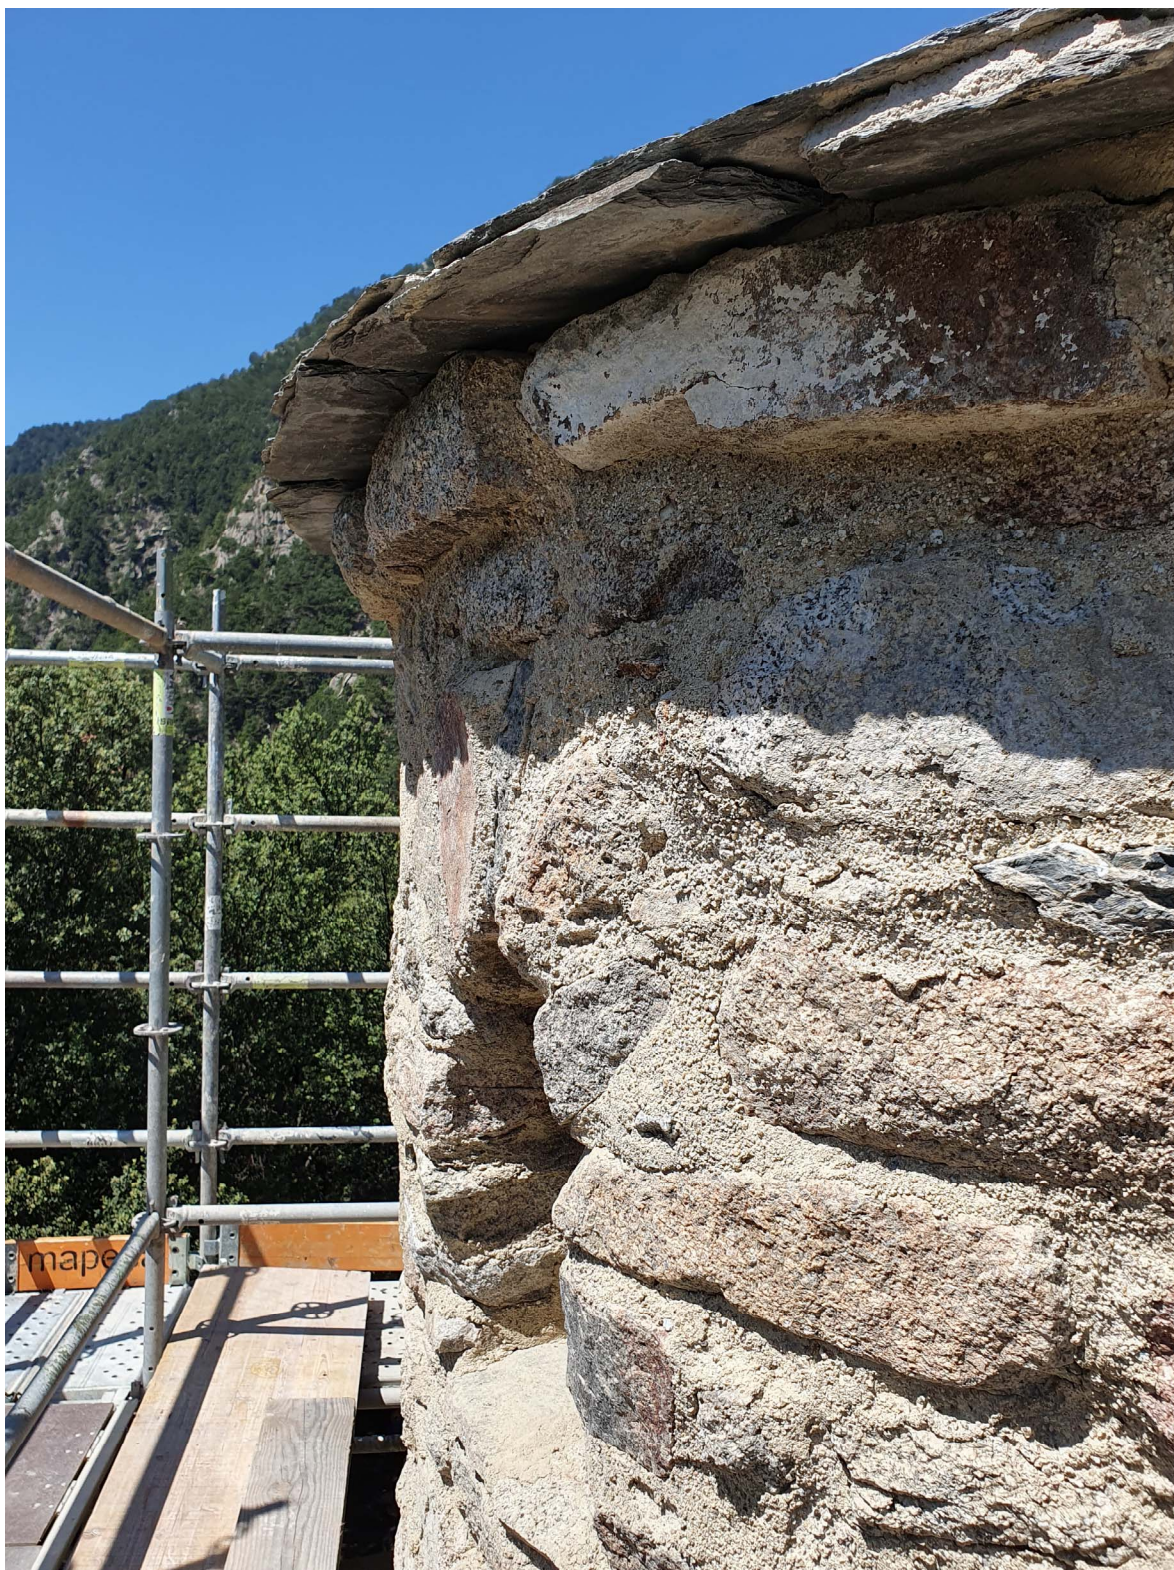
Fotografia 47. Detall del ràfec acabat de la coberta del campanar

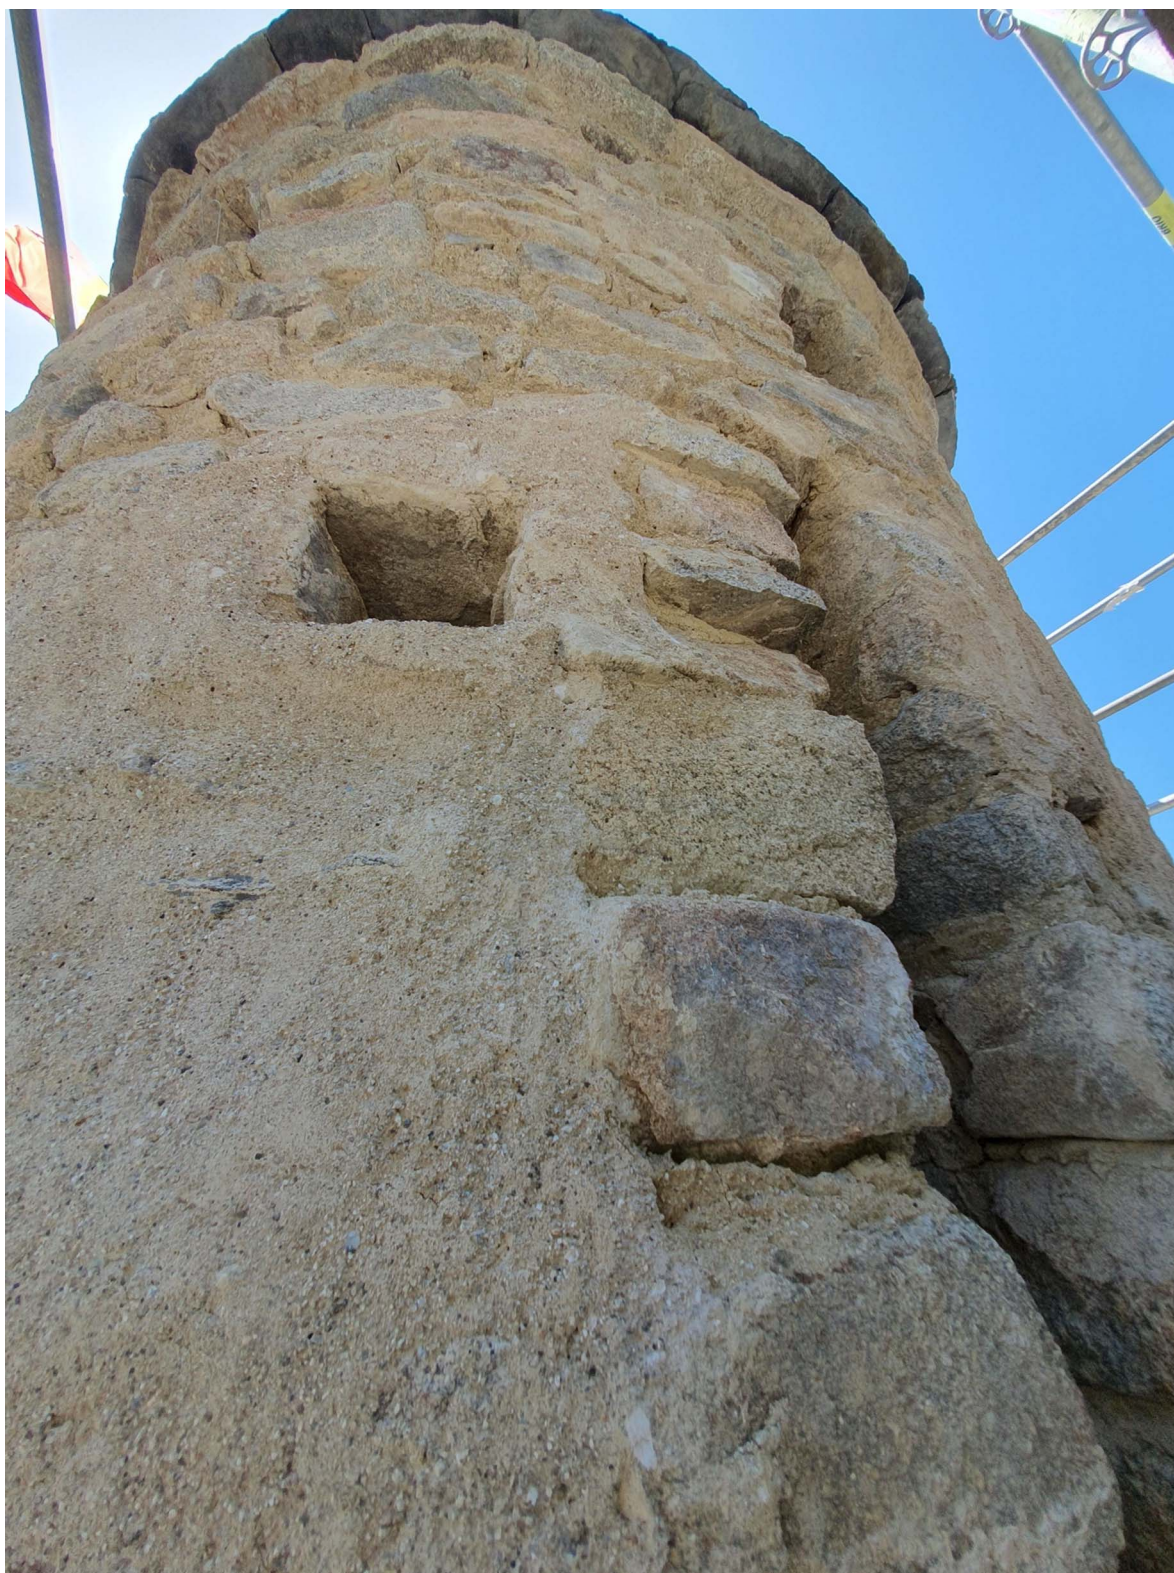
Fotografia 55. Detall d'aquesta primera capa del revestiment aplicada sobre part del mur

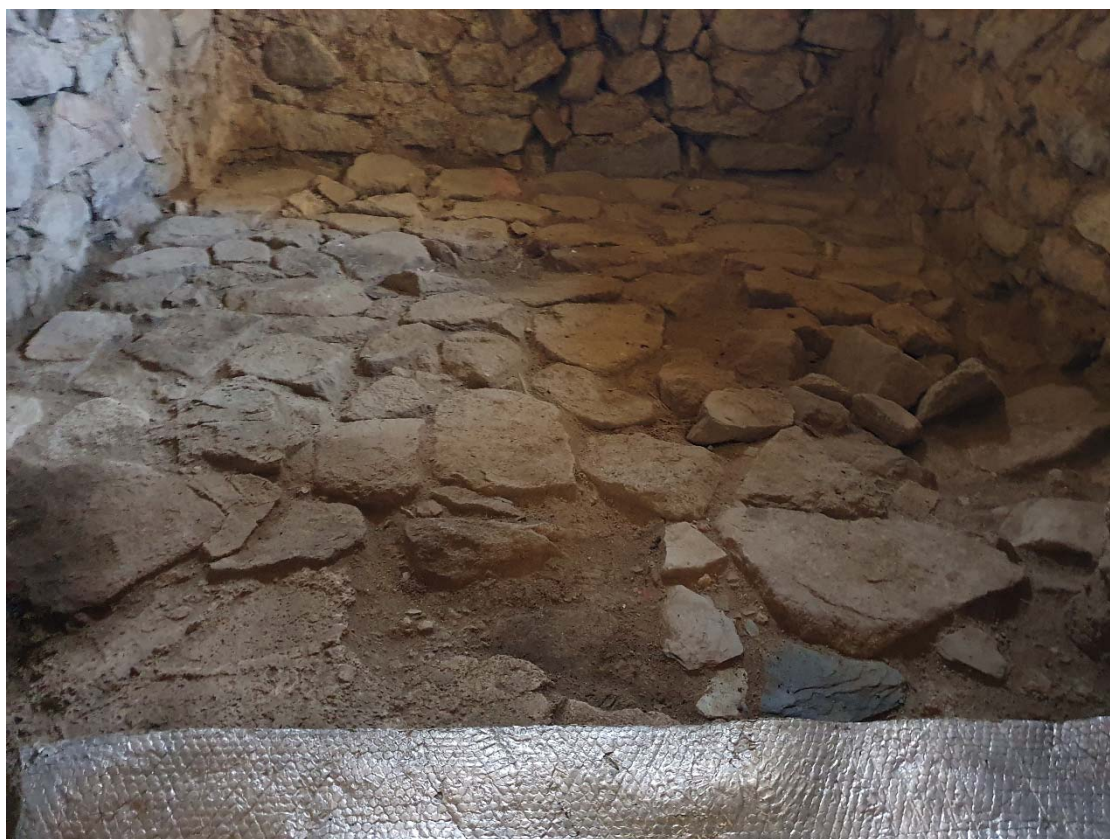
Fotografia 58. Vista de l'estat previ del paviment del presbiteri abans de la seva recol·locació i anivellament

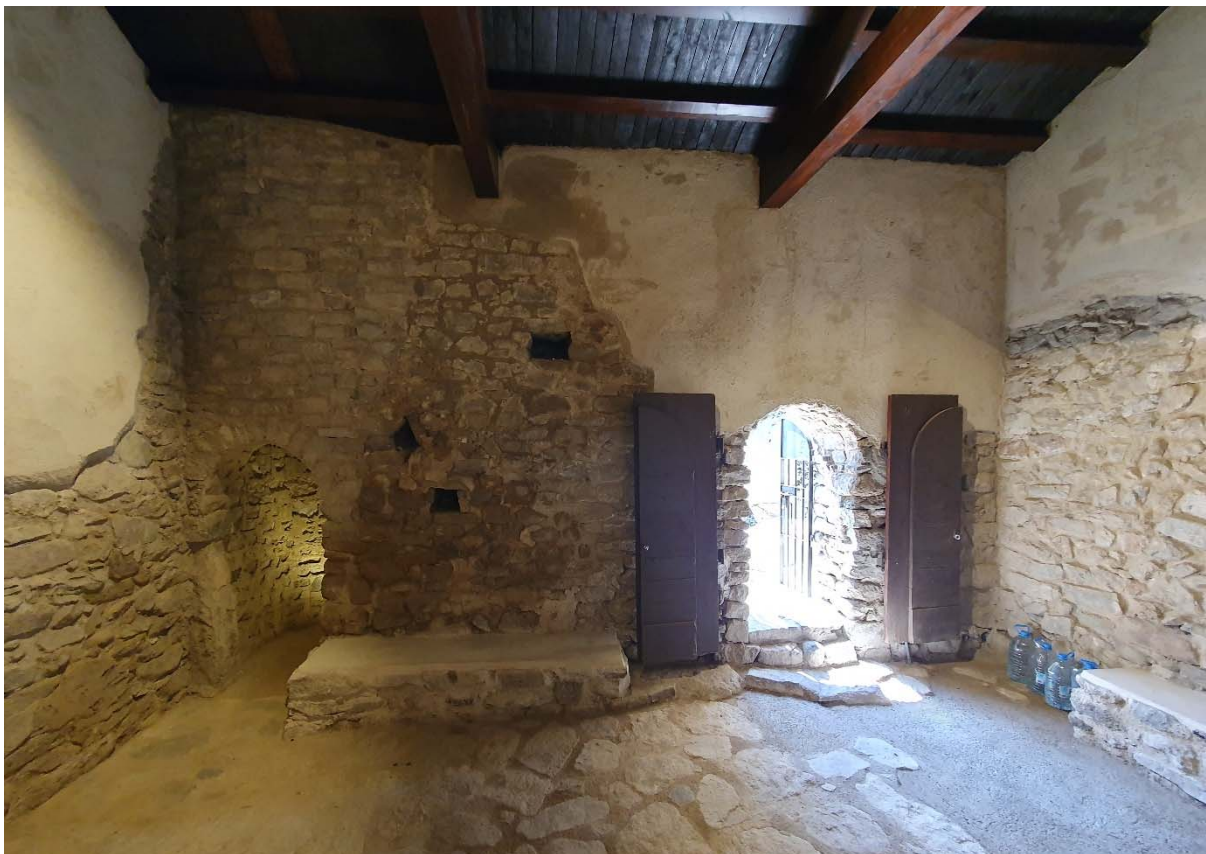
Fotografia 12. Imatge de la cara lateral sud del interior de la nau amb les portes d'accés a l'església i al campanar

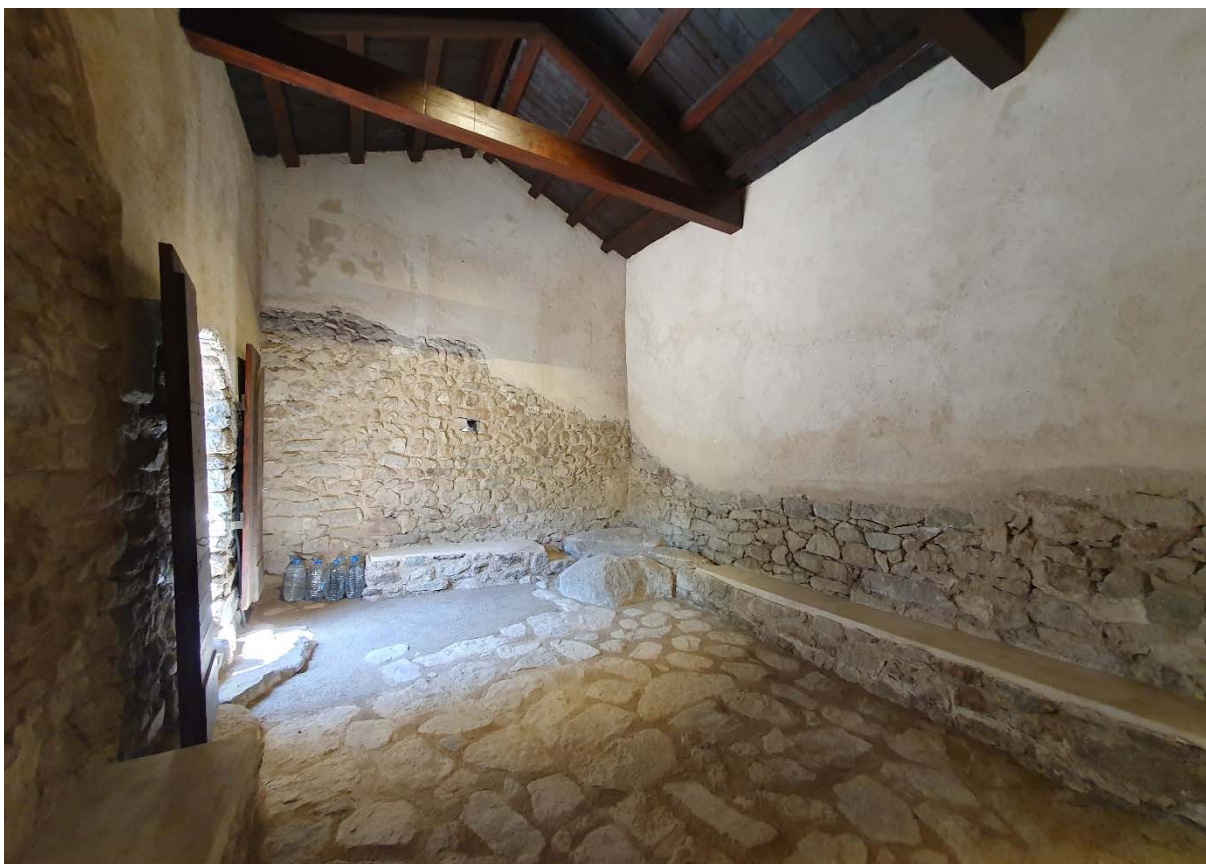
Fotografia 13. Imatge interior dels peus i lateral nord de la nau, amb el banc perimetral restituit

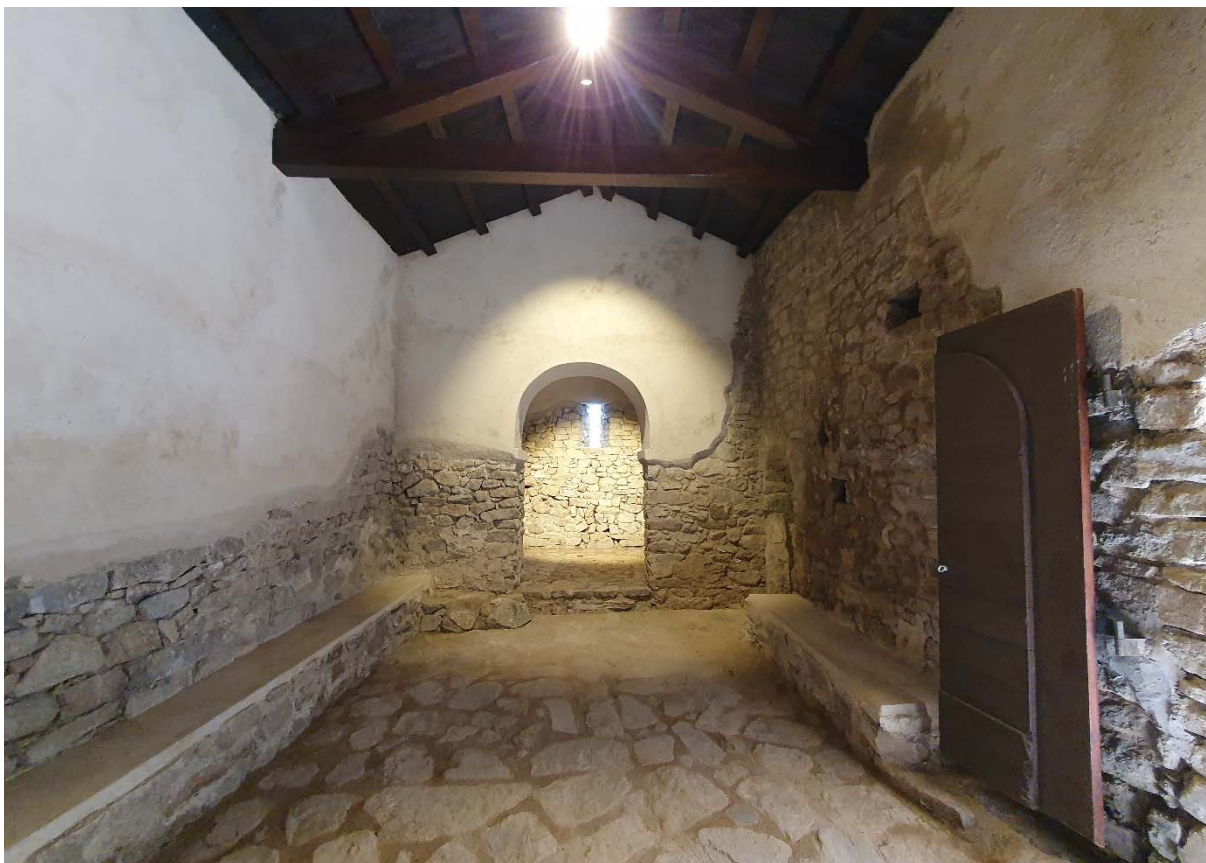
Fotografia 14. Vista de l'interior de la nau des dels peus de l'església mirant cap al presbiteri

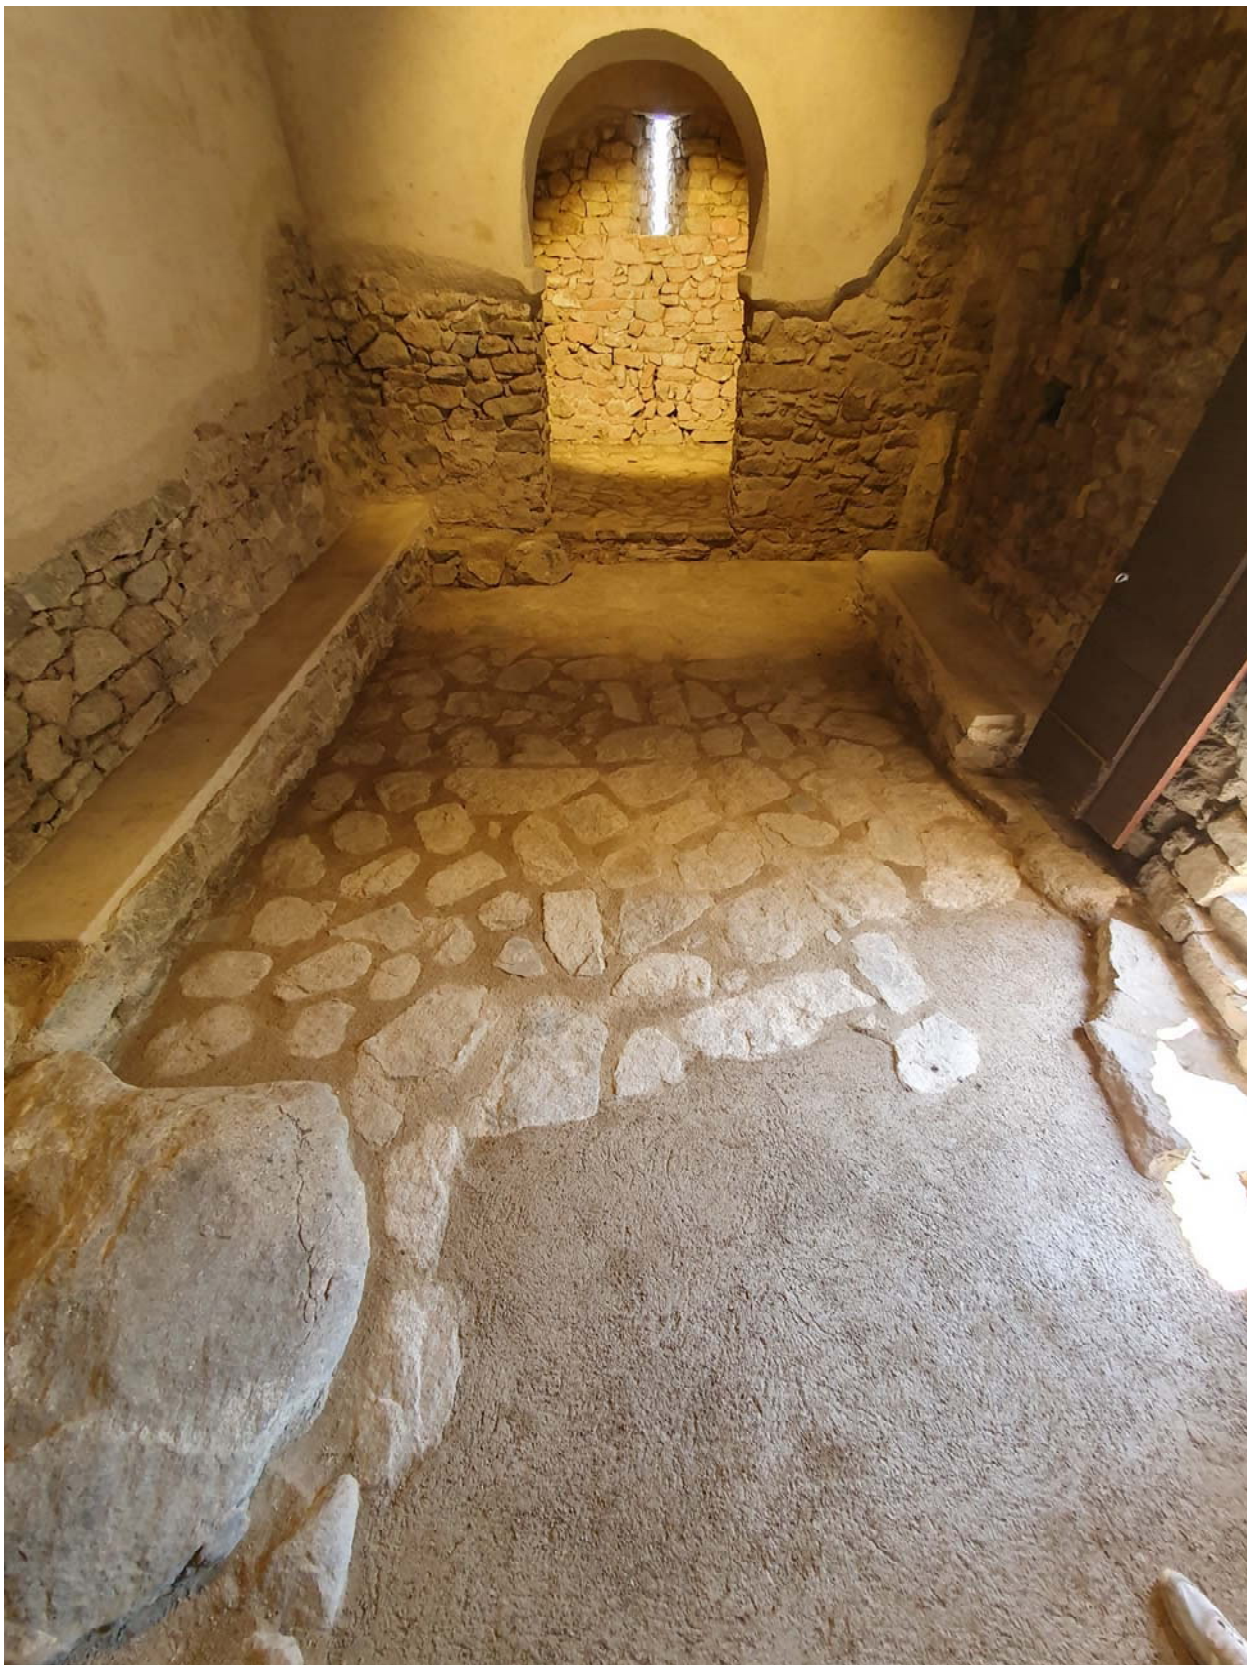
Fotografia 17. Aspecte de tractament final del paviment de la nau

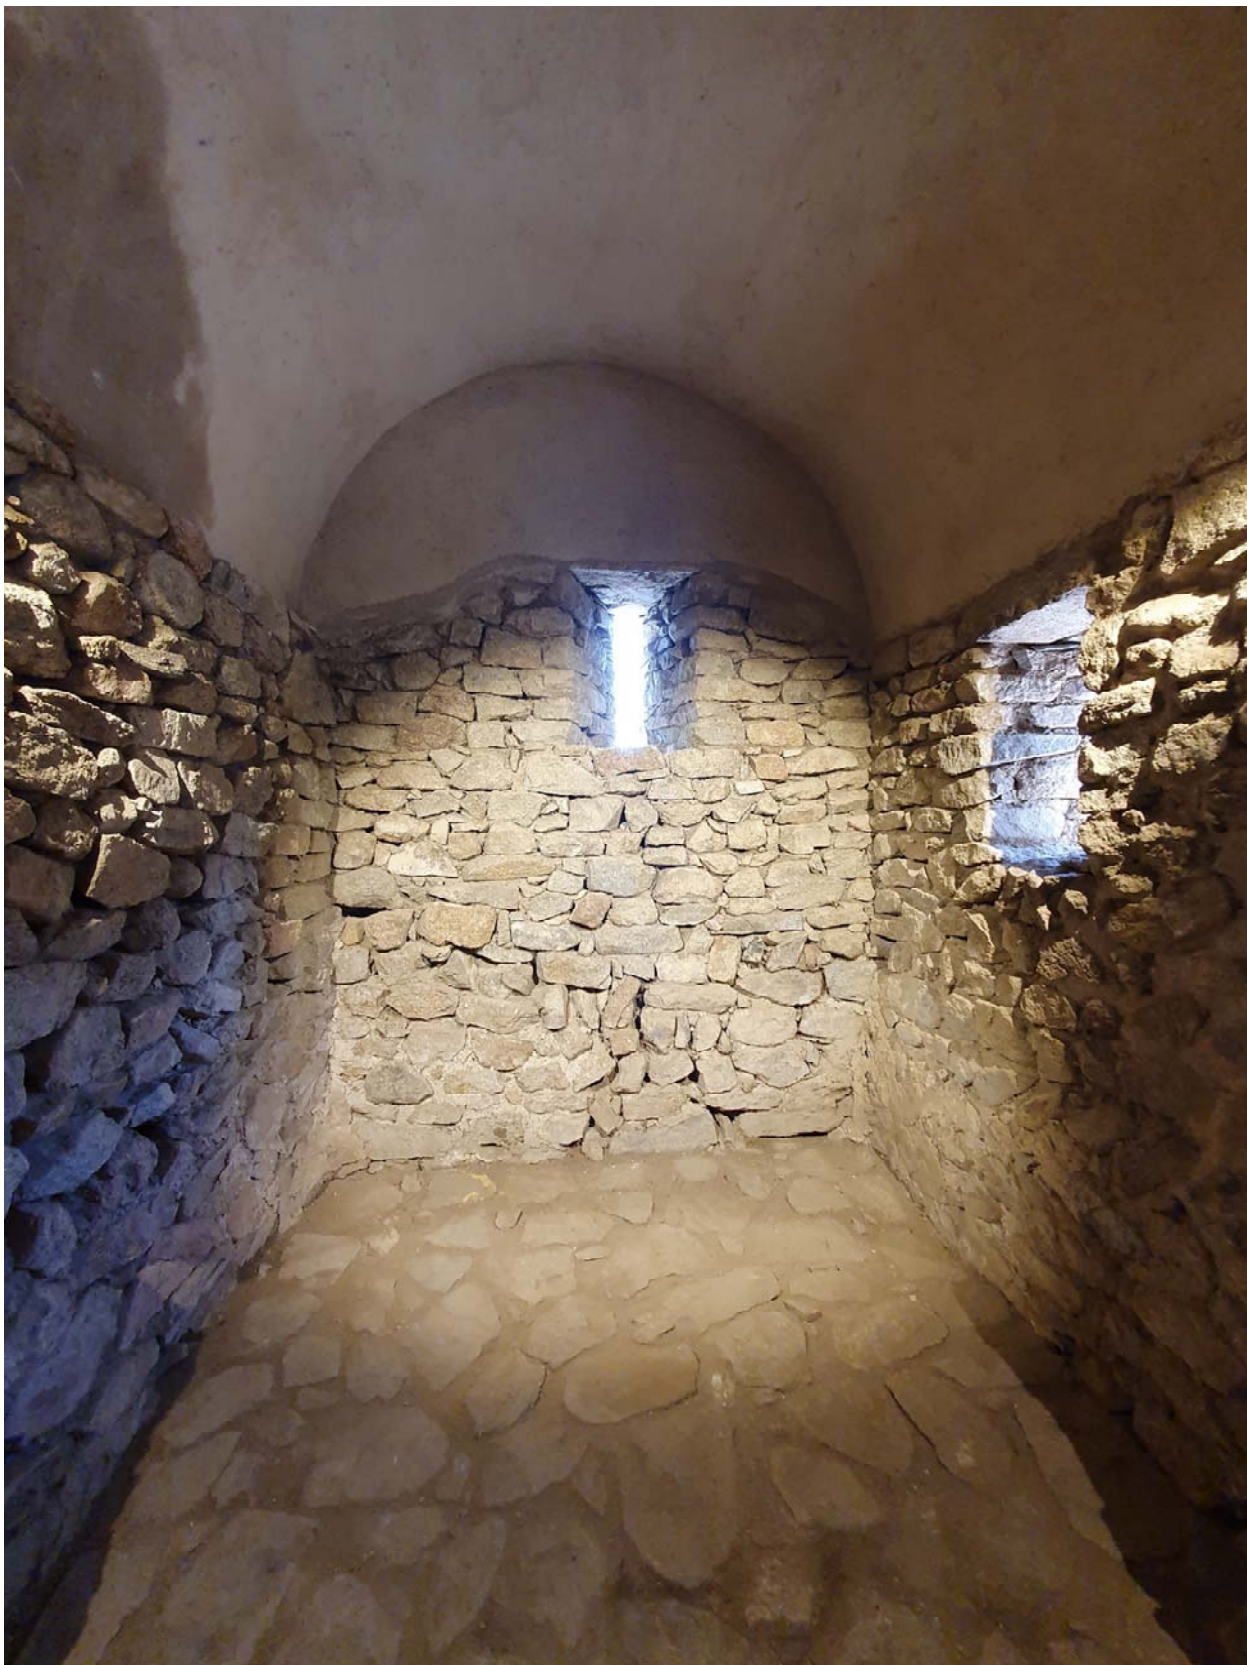
Fotografia 18. Detall de l'interior del presbiteri amb el seu paviment recol·locat i anivellat
