**“INTERVENCIÓ DE RECONSTRUCCIÓ DEL CAMPANAR DE L’ESGLÉSIA DE SANT  
VICENÇ D’ENCLAR”**

Projecte núm. 0256/2019

**MEMÒRIA FINAL DE L'ACTUACIÓ**

Encamp, novembre de 2023

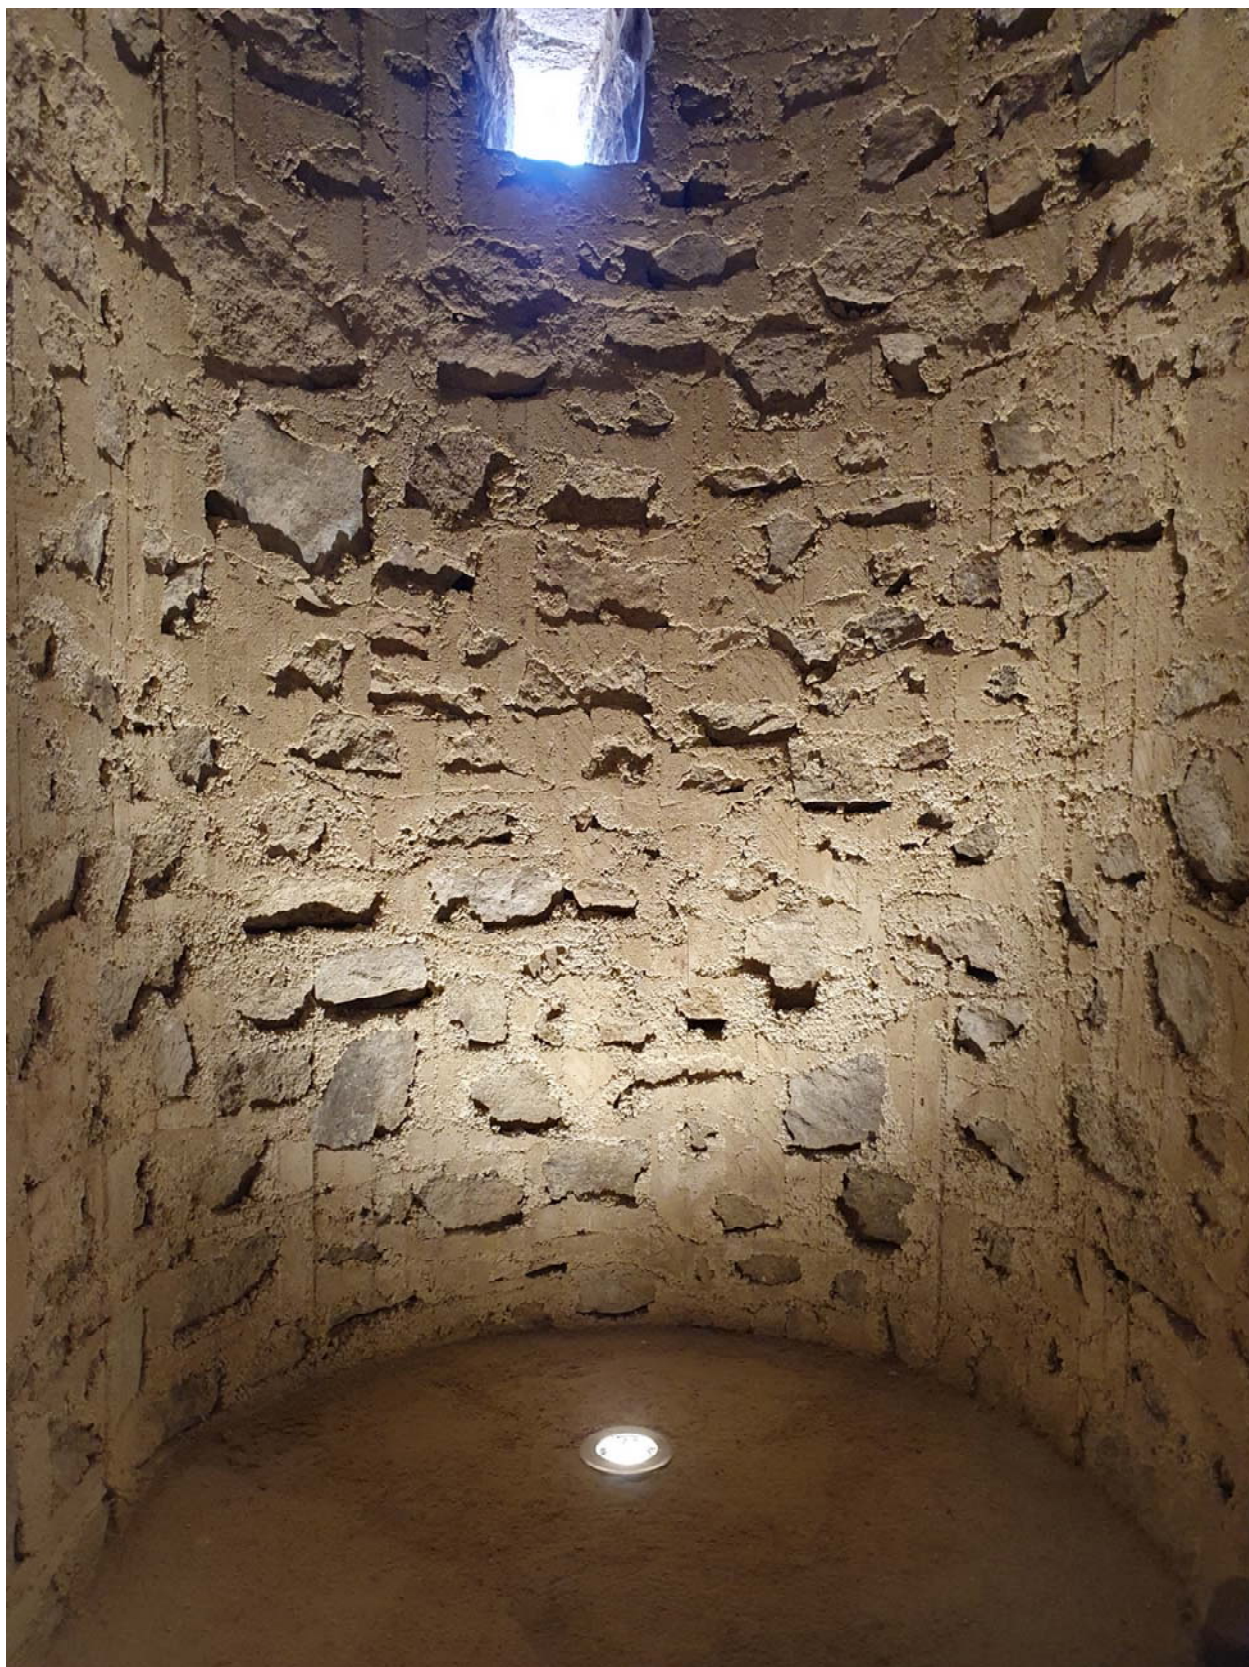
Fotografia 19. Detall de la textura donada al mur interior del campanar per diferenciar-la de la fàbrica històrica original

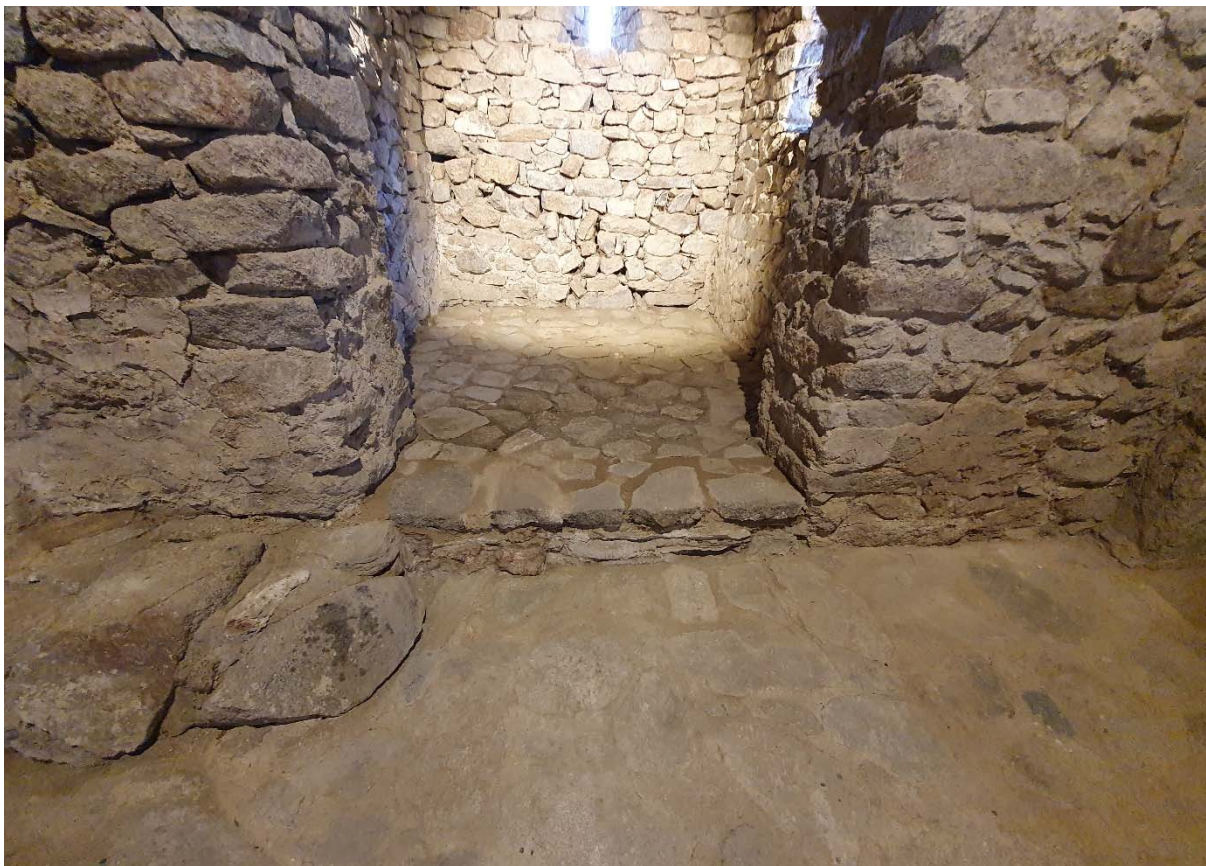
Fotografia 20. Detall de l'esgraó que fa de transició entre la nau i el presbiteri, que conserva petites restes de policromia

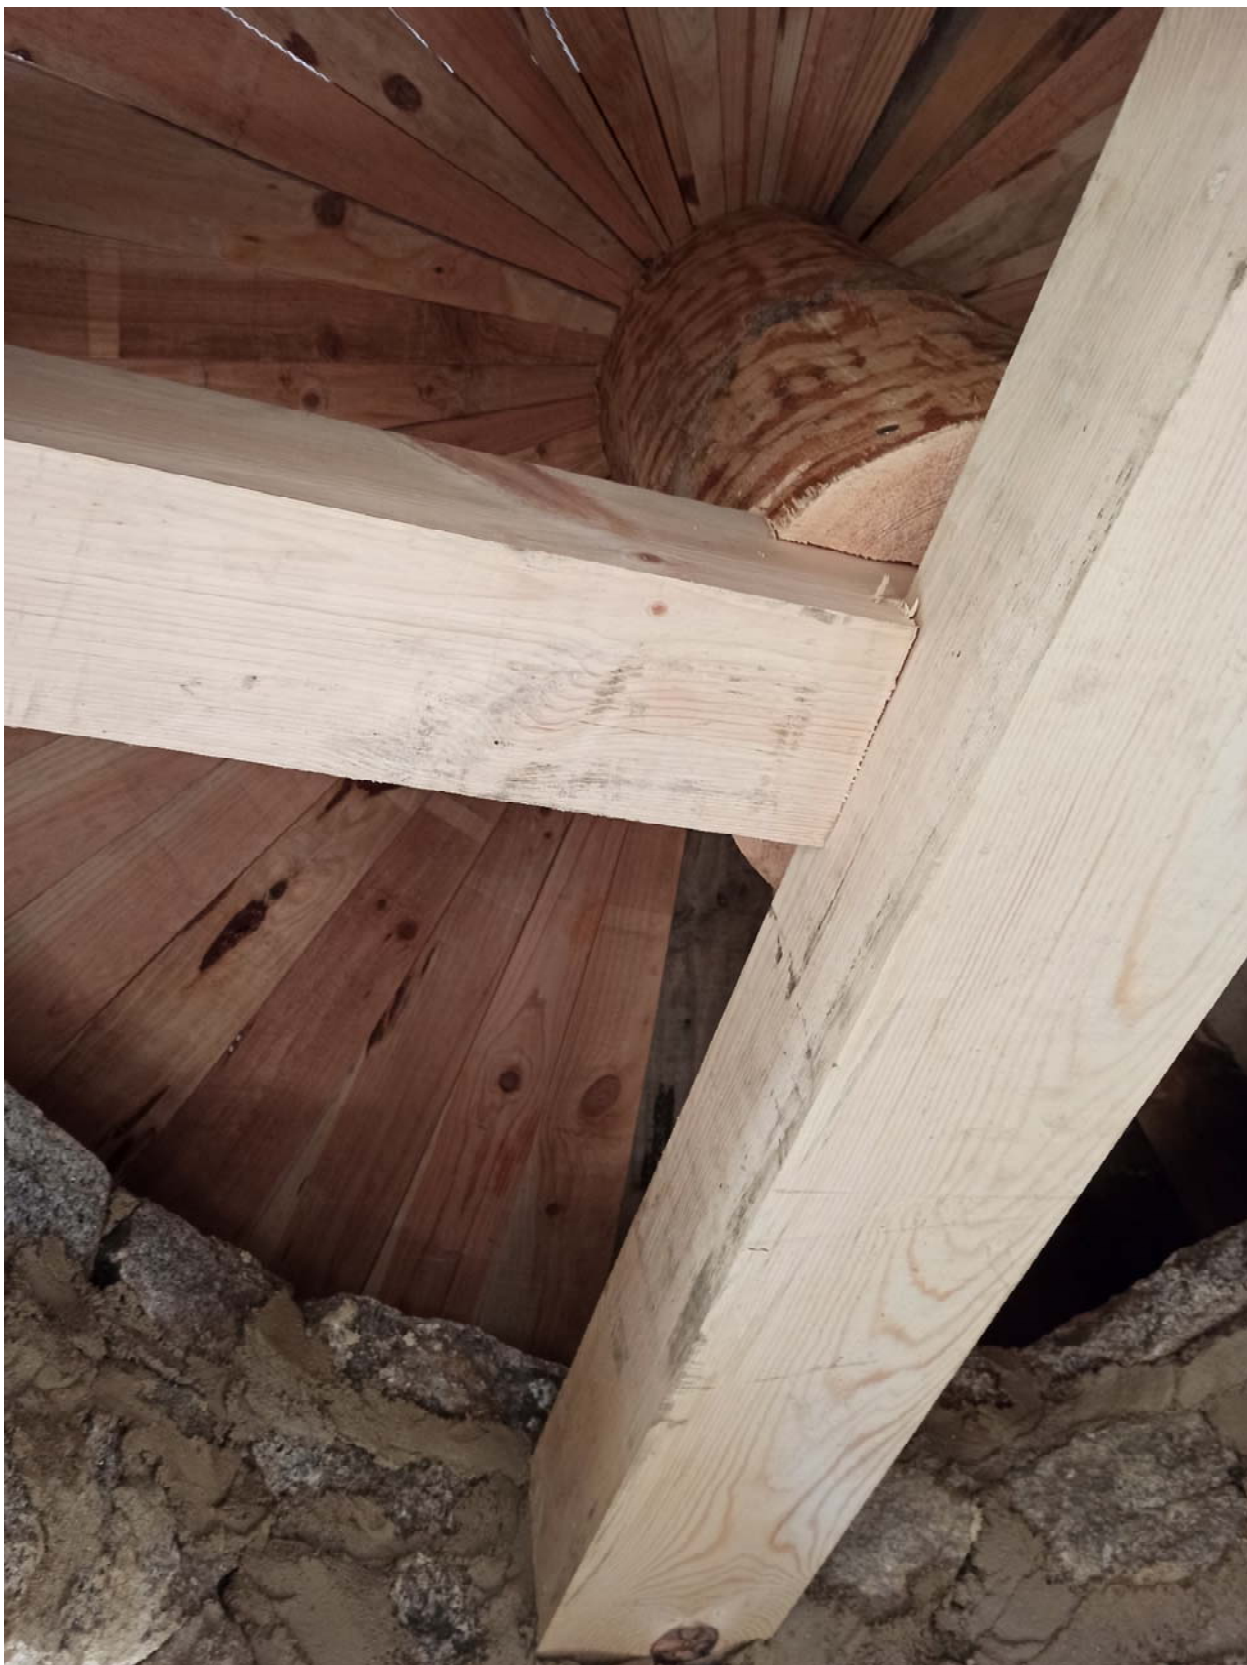
Fotografia 22. Detall de l'estructura i empostissat de fusta de la coberta del campanar
